Onderzoek : CONDITIEMETING NEN2767

Opdrachtgever : Gemeente Reimerswaal
Locatie : Blauwhoefseweg 10 te Kruiningen
Naam: : Zwembad Den Inkel

Projectnummer : 20211129
Rapport datum : Donderdag 30 december 2021

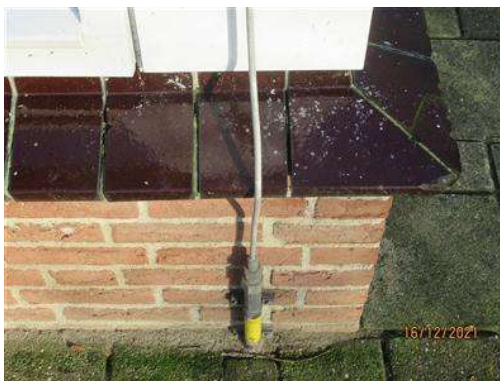
Ontbrekende (onder)delen - Eind stadium - Serieus gebrek - Hoge intensiteit

Omschrijving: Plaatselijk uitgespoeld voegwerk
Oplossing: Controle/ herstelronde uitvoeren.
Afbeelding:

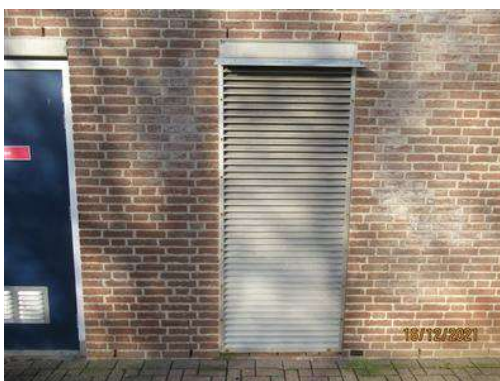
Vuil, aanslag, verkleuring - Gevorderd stadium - Gering gebrek - Midden intensiteit

Omschrijving: Rooster is vervuild/ verweerd.
Oplossing: Schoonmaken.
Afbeelding:

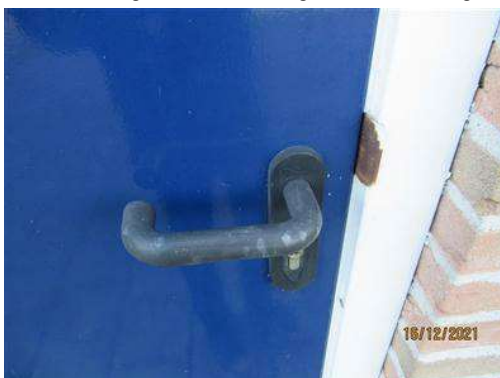
Subelementen, manco - Gevorderd stadium - Gering gebrek - Midden intensiteit

Omschrijving: Het hang- en sluitwerk is enigszins gammel. De sluitplaten zijn op een aantal plaatsen aangetast door corrosie.
Oplossing: Controle/ herstelronde uitvoeren en de aangetaste/ beschadigde delen vervangen.
Afbeelding:

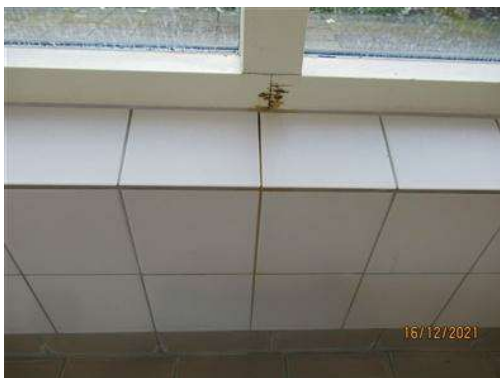
Houtrot - Eind stadium - Ernstig gebrek - Hoge intensiteit

Omschrijving: Het kozijnhout ter plaatse van de binnenbaden is plaatselijk aangetast door houtrot.
Oplossing: Controle/ herstelronde uitvoeren.
Afbeelding:

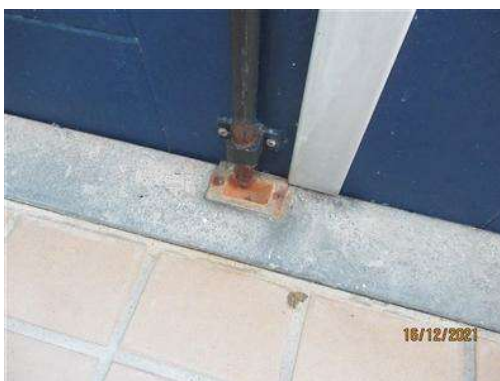
Subelementen, manco - Gevorderd stadium - Gering gebrek - Midden intensiteit

Omschrijving: De sluitingen van de buitendeur (espagnolet) zijn aangetast door corrosie.
Oplossing: Controle/ herstelronde uitvoeren.
Afbeelding:

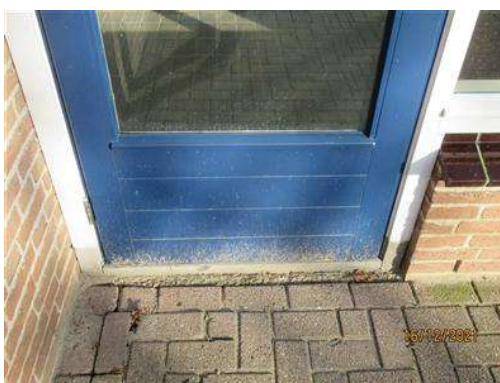
Vuil, aanslag, verkleuring, ook spiegels - Begin stadium - Gering gebrek - Lage intensiteit

Omschrijving: Het buitenschilderwerk is plaatselijk vervuild.
Oplossing: Schoonmaken.
Afbeelding:

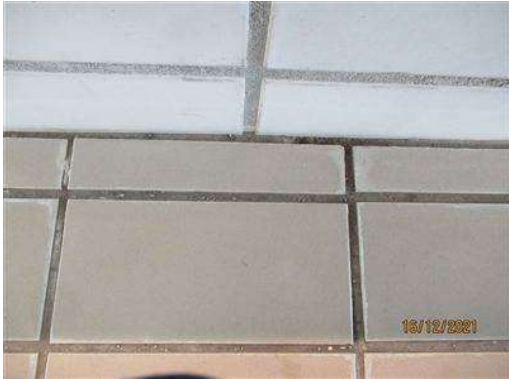
2811 30 CONSTRUCTIE, STAAL hoofddraagconstructie	2
Deel1 (95 %)	1
Geen gebreken	1
Deel2 (5 %)	4
Corrosie - Begin stadium - Ernstig gebrek - Lage intensiteit	4
Omschrijving:	Op enkele plaatsen is corrosievorming op het constructiestaal aangetroffen. Dit is aangetroffen op aansluitingen met andere profielen. Het staal is tijdens de montage hoogstwaarschijnlijk beschadigd waardoor de beschermende verflaag beschadigd is.
Oplossing:	Controle/ herstelronde uitvoeren.
4322 00 VLOERAFWERKING ALGEMEEN algemene ruimten/ kantoren	1
Deel1 (100 %)	1
Geen gebreken	1
4322 05 INLOOPMAT	2
Deel1 (100 %)	2
Vuil, aanslag, verkleuring - Begin stadium - Gering gebrek - Lage intensiteit	2
4322 60 TEGELWERK VLOER rondom de zwembaden	3
Deel1 (58 %)	1
Geen gebreken	1
Deel2 (40 %)	4
Slijtage - Gevorderd stadium - Serieus gebrek - Midden intensiteit	4
Omschrijving:	Het voegwerk tussen de tegels vertoont slijtage. De voegen zijn enigszins uitgesleten/ verdiept.

Oplossing:	Controle/ herstelronde uitvoeren.
Afbeelding:

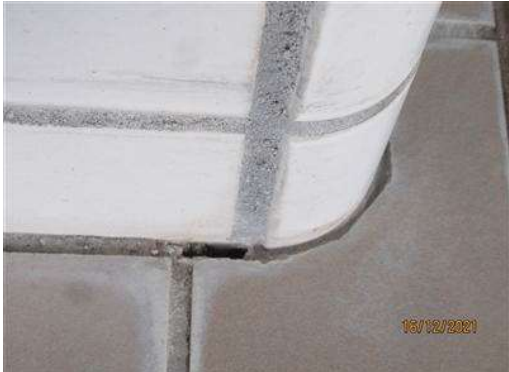
Deel3 (2 %)	5
Ontbrekende (onder)delen - Eind stadium - Serieus gebrek - Hoge intensiteit	5
Omschrijving:	Op een enkele plaats ontbreekt het voegwerk tussen de vloertegels en het opgaande werk van het zwembad.
Oplossing:	Controle/ herstelronde uitvoeren.
Afbeelding:

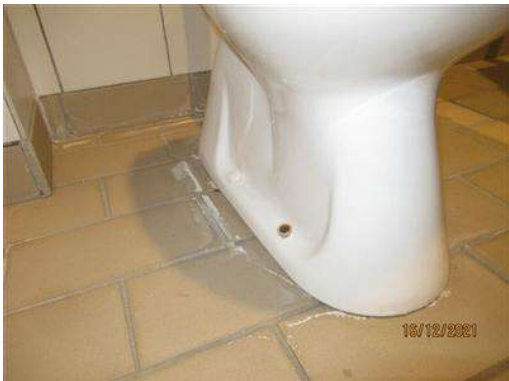
5330 11 ZWEMBAD, CONSTRUCTIE-BINNEN plafondophangingen	2
Deel1 (100 %)	2
Vuil, aanslag, verkleuring - Begin stadium - Gering gebrek - Lage intensiteit	2
6512 80 BRANDAFDICHTINGEN	2
Deel1 (100 %)	2
Vuil, aanslag, verkleuring - Begin stadium - Gering gebrek - Lage intensiteit	2
7311 00 KEUKENMEUBILERING	2
Deel1 (100 %)	2
Vervuiling exclusief vervuiling door gebruik - Begin stadium - Gering gebrek - Lage intensiteit	2
7410 00 SANITAIR, ALGEMEEN douche tpv zwembad	2
Deel1 (100 %)	2
Vervuiling exclusief vervuiling door gebruik - Begin stadium - Gering gebrek - Lage intensiteit	2
7410 00 SANITAIR, ALGEMEEN toiletten tbv zwembad	2
Deel1 (95 %)	2
Vervuiling exclusief vervuiling door gebruik - Begin stadium - Gering gebrek - Lage intensiteit	2
Deel2 (5 %)	3
Vervuiling exclusief vervuiling door gebruik - Gevorderd stadium - Gering gebrek - Midden intensiteit	3
Omschrijving: Ter plaatse van de toiletten tpv het zwembad is 'vervuiling' zichtbaar in onder andere aangetaste bevestigingsmaterialen.

Oplossing: Controle/ herstelronde uitvoeren.	
Afbeelding:

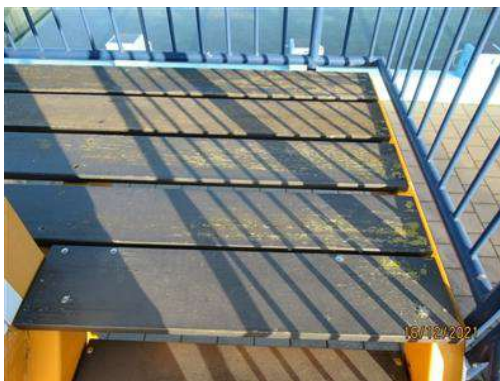
Omschrijving: De balkonafwerking (planken) vertonen plaatselijk scheurvorming.
Oplossing: Geen actie.
Afbeelding:

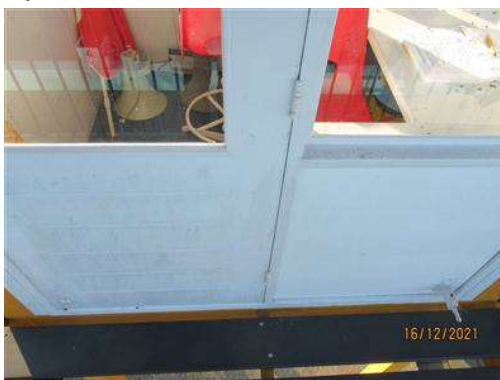
Omschrijving: Het schilderwerk van de houten delen is vervuild en plaatselijk dof.
Oplossing: Uitvoeren schilderbeurt op termijn.
Afbeelding:

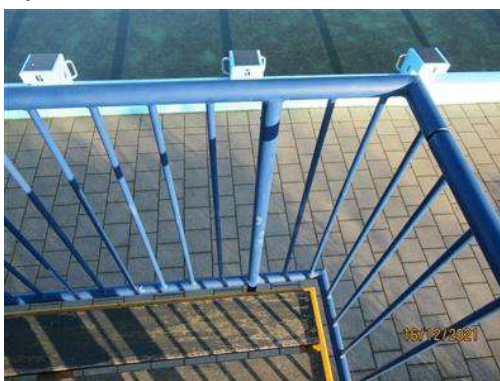
Omschrijving: Het schilderwerk op de metalen balustrade is dof.
Oplossing: Uitvoeren schilderbeurt op termijn.
Afbeelding:

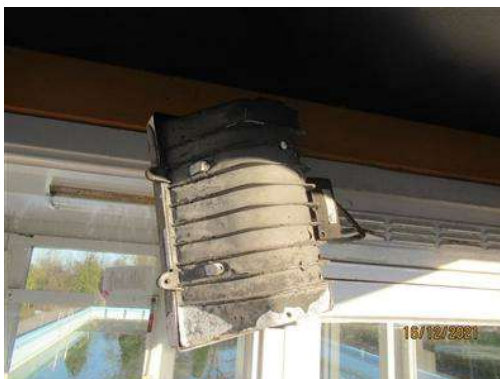
Omschrijving: Kap van de buitenverlichting is aangetast.
 Oplossing: Behandelen of vervangen van het armatuur.
 Afbeelding:

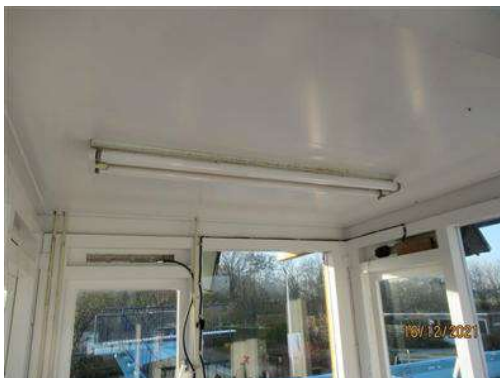
Deel3 (10 %)	3
Beschadigde beschermkappen en roosters - Begin stadium - Serieus gebrek - Lage intensiteit	3
Omschrijving: Het armatuur van de binnenverlichting is aangetast door corrosie.	
Oplossing: Vervangen door een nieuw LED-armatuur.	
Afbeelding:

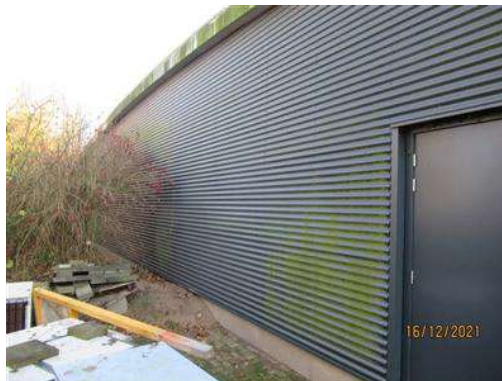
Omschrijving: De gevelafwerking aan de achterzijde is flink vervuild met mos en algen.
 Oplossing: Schoonmaken.
 Afbeelding:

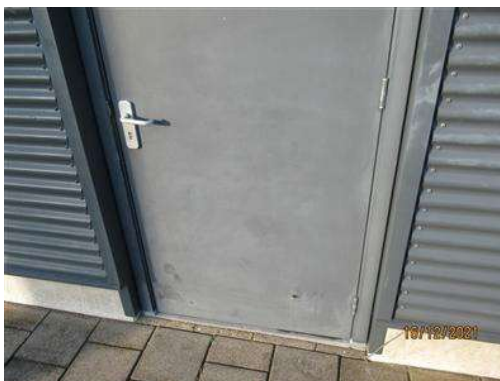
Omschrijving: Het schilderwerk van o.a. de toegangsdeur is dof.
Oplossing: Schilderbeurt inplannen.
Afbeelding:

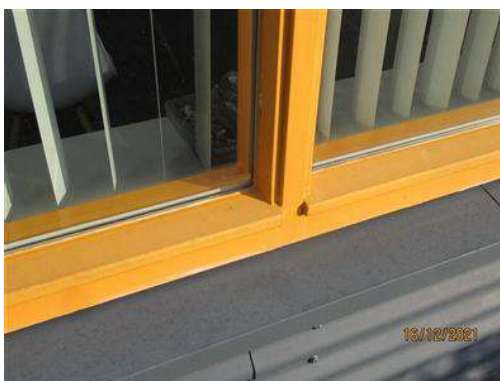
Omschrijving: Het schilderwerk van de houten kozijnen is dof.
Oplossing: Schilderbeurt inplannen.
Afbeelding:

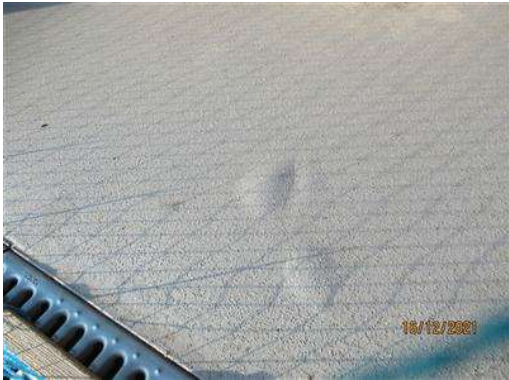
4730 35 HEMELWATERAFVOER, KUNSTSTOF pvc	2
Deel1 (100 %)	2
Vuil, aanslag, verkleuring - Begin stadium - Gering gebrek - Lage intensiteit	2
9050 30 LIJNGOOT RVS vloerrooster	2
Deel1 (100 %)	2
Vervuiling - Begin stadium - Gering gebrek - Lage intensiteit	2
Bouwk. Binnen	
4322 00 VLOERAFWERKING ALGEMEEN gietvloer, nieuwe laag	2
Deel1 (98 %)	2
Vuil, aanslag, verkleuring - Begin stadium - Gering gebrek - Lage intensiteit	2
Deel2 (2 %)	5
Losliggende afwerking - Eind stadium - Serieus gebrek - Hoge intensiteit	5
Omschrijving: Plaatselijk is blaasvorming geconstateerd op de vloer.	
Oplossing: Afstemmen situatie met leverancier.	
Afbeelding:

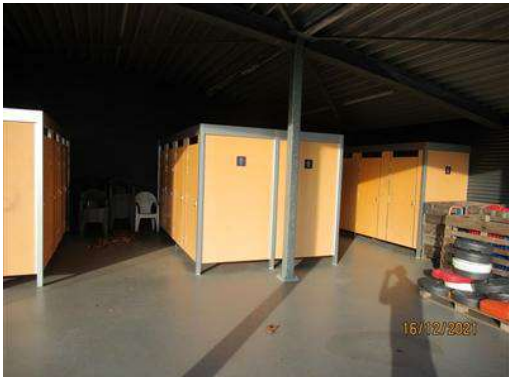
7410 00 SANITAIR, ALGEMEEN opstelling buiten	2
Deel1 (90 %)	2
Vervuiling exclusief vervuiling door gebruik - Begin stadium - Gering gebrek - Lage intensiteit	2
Deel2 (10 %)	3
Vervuiling exclusief vervuiling door gebruik - Gevorderd stadium - Gering gebrek - Midden intensiteit	3
Omschrijving: De beplating van de sanitaire ruimten is deels verkleurd onder invloed van de zon.	
Oplossing: Geen actie.	
Afbeelding:

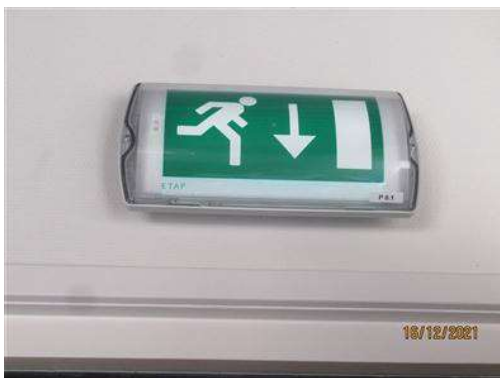
Omschrijving: Een lamp is defect.
Oplossing: Vervangen van de lamp.
Afbeelding:

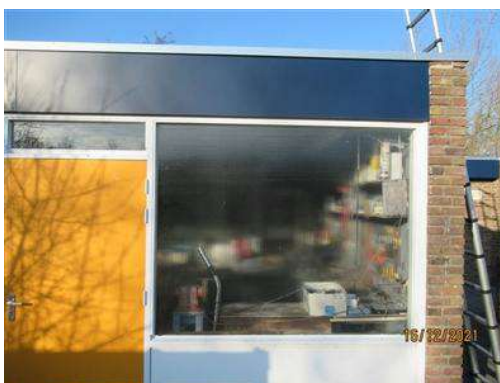
Omschrijving: Gebroken ruit.
Oplossing: Vervangen.
Afbeelding:
