## WATERSCHAP NOORDERZIJLVEST

### *Bouwkundige inspectie en onderzoek milieubelastende stoffen RWZI Marum*

| Versie | Datum | Documentnr. | Status | Geschreven door: ing. Wopke de Jong | |
|---|---|---|---|---|--|
| 2 | 25-09-20 | Gn.164-013 | Definitief | Gecontroleerd door: ing. Rob Mulder | |

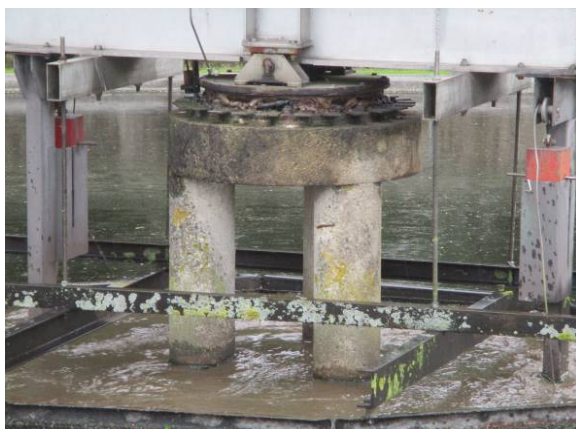
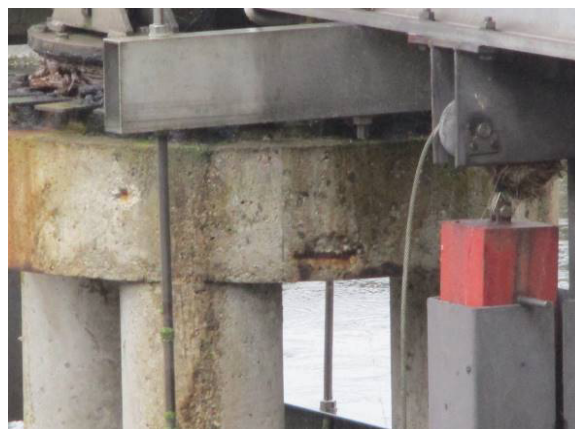
Schade: Het betonnen plateau t.b.v. draaipunt ruimerbrug vertoont op twee locaties blootliggende wapening (0,1m<sup>2</sup>) (RT, GK1).

Oorzaak: Vermoedelijk lokaal onvoldoende betondekking i.c.m. carbonatatie geïnitieerde wapeningscorrosie.

Risico: Verminderde restlevensduur betonconstructie.

Maatregel: Betonreparatie conform CUR-Aanbeveling 118.

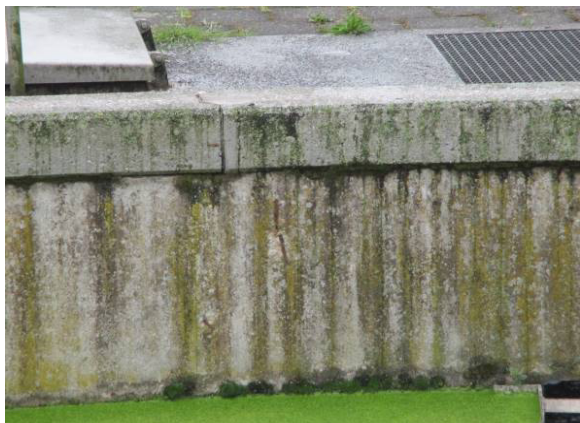
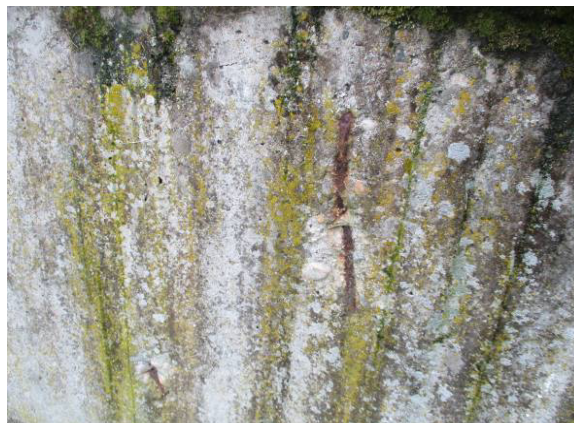
Schade: Aan de binnenzijde van de wand is op één locatie blootliggende wapening ( $0,1\text{m}^2$ ) aangetroffen (RT, GK1).  
Oorzaak: Vermoedelijk lokaal onvoldoende betondekking i.c.m. carbonatatatie geïnitieerde wapeningscorrosie.  
Risico: Verminderde restlevensduur betonconstructie.  
Maatregel: Betonreparatie conform CUR-Aanbeveling 118.

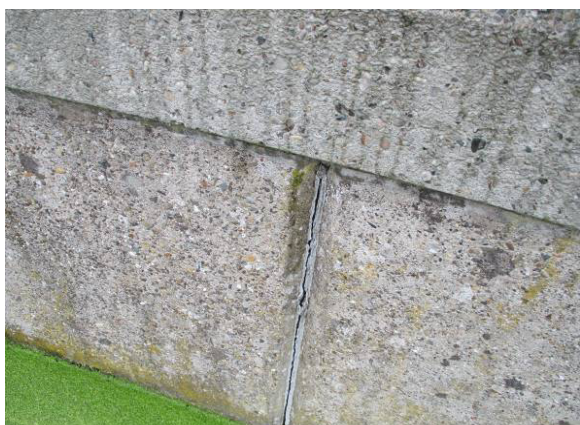
Schade: De zes kitvoegen in de wanden zijn onthecht.  
Oorzaak: Door veroudering is de kit niet meer voldoende flexibel.  
Risico: Intreden van vuil in de dilatatie waardoor het beton niet meer kan uitzetten en uiteindelijk schade kan ontstaan in de wand.  
Maatregel: Vervangen kitvoegafdichtingen.

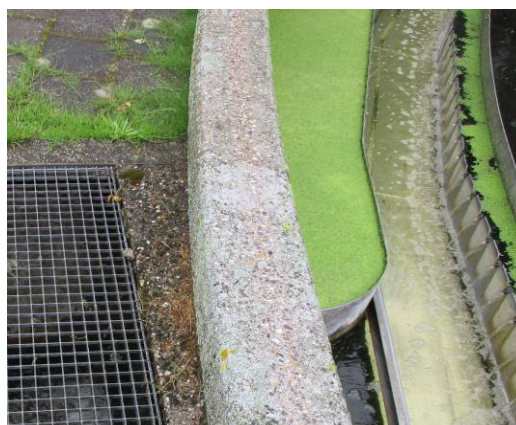
Schade: De slijtlaag boven op de sloof is afgesleten.  
Oorzaak: Einde levensduur slijtlaag.  
Risico: Verliezen van grip ruimerbrug.  
Maatregel: Vervangen slijtlaag op betonnen sloof.

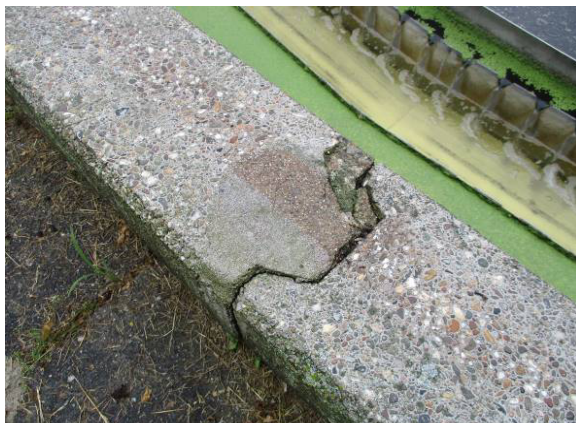
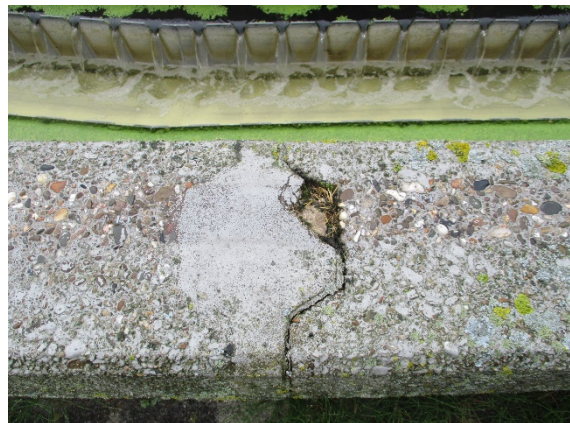
Schade: Bij de dilataties in de sloof komen oppervlakkige beschadigingen voor (RE, GK1). Daarnaast is de kitvoegafdichting onthecht.

Oorzaak: Veroudering en mechanische invloeden.

Risico: Intreden van vuil in de dilataties waardoor het beton niet meer kan uitzetten en uiteindelijk schade kan ontstaan in de sloof.

Maatregel: Vervangen kitvoegafdichtingen (24 stuks) en repareren beschadigingen.

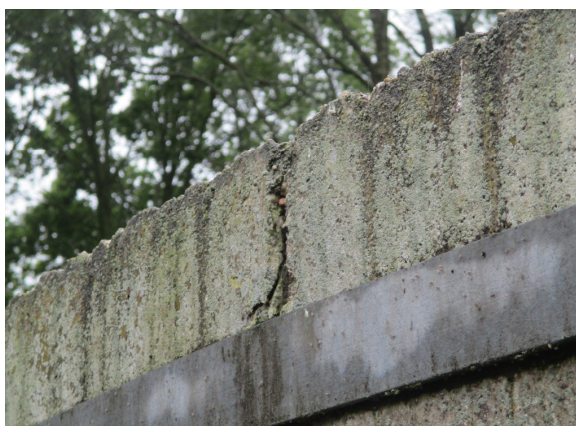
Schade: Drie kleine betonschades in het beton ( $0,1\text{m}^2$ ) (RT, GK1).

Oorzaak: Verhinderde vervorming/mechanische invloeden.

Risico: Verminderde restlevensduur betonconstructie.

Maatregel: Betonreparatie conform CUR-Aanbeveling.

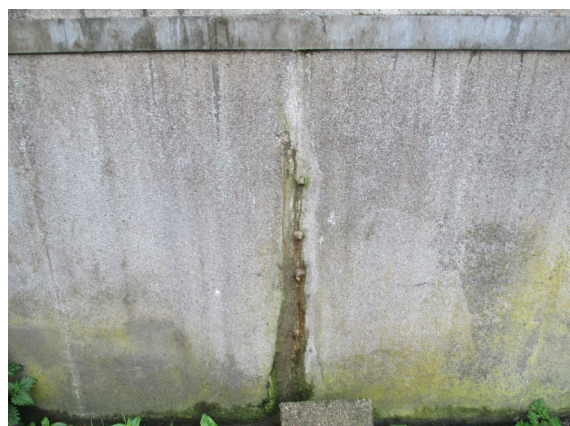
Schade: Lekkage op één locatie, t.p.v. aansluiting betonelementen.

Oorzaak: Onbekend.

Risico: Uittreden en in het milieu terechtkomen, van schadelijke stoffen die in de slibbuffer opgeslagen zijn.

Maatregel: Injecteren naad.

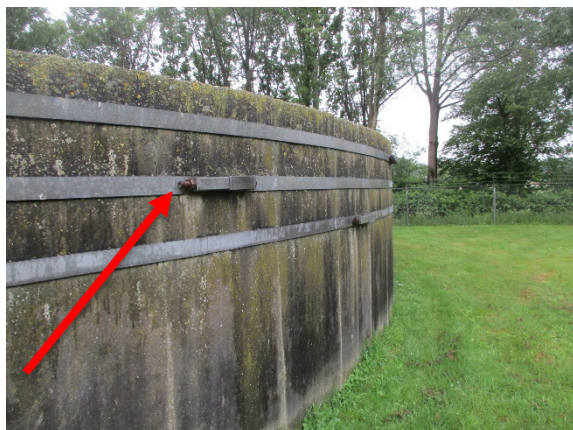
Schade: Beginnende corrosie boutmoer verbindingen klembanden. De klemband zelf is niet gecorrodeerd.  
Oorzaak: Einde levensduur zinklaag (bouten/moeren).  
Risico: Verminderde restlevensduur klembanden.  
Maatregel: Geen directe maatregel benodigd.

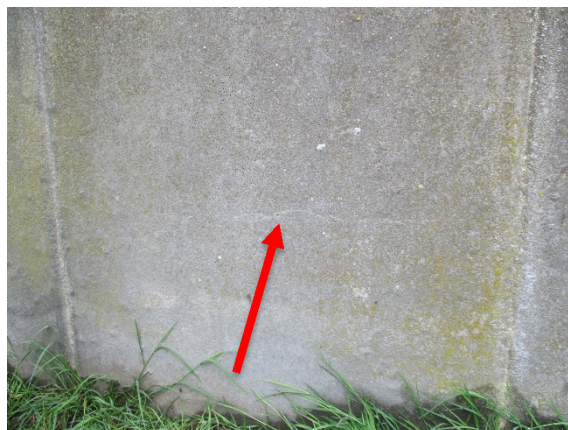
Schade: Horizontale scheur in drie naastgelegen betonelementen op circa 40cm boven het maaiveld. De scheurwijdte is  $<0,1\text{mm}$ .  
Oorzaak: Onbekend, mogelijk heeft een externe belasting opgetreden en een buigend moment veroorzaakt.  
Risico: Geen direct risico. Bij een scheurwijdte van  $0,3\text{mm}$  en groter is een risico op bezwijken van de elementen aanwezig.  
Maatregel: Monitoren scheurvorming.

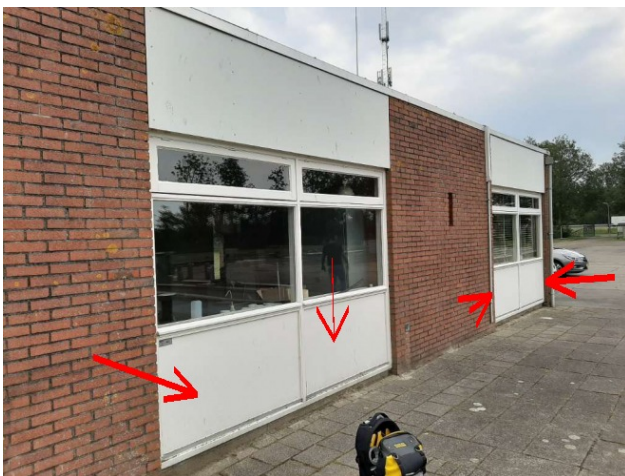
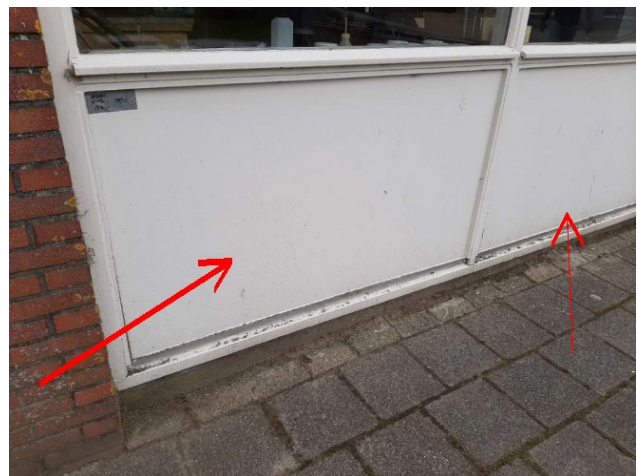
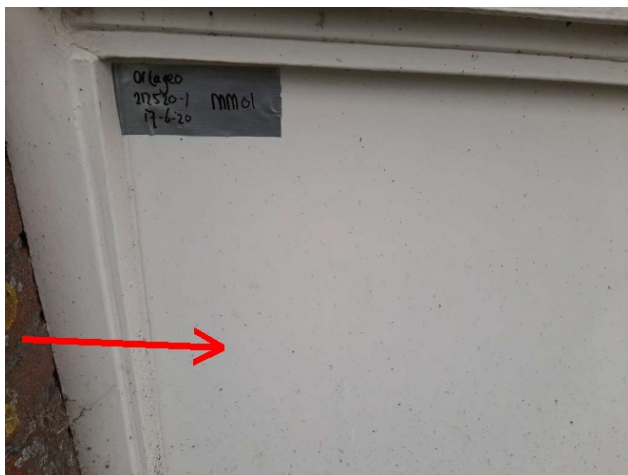
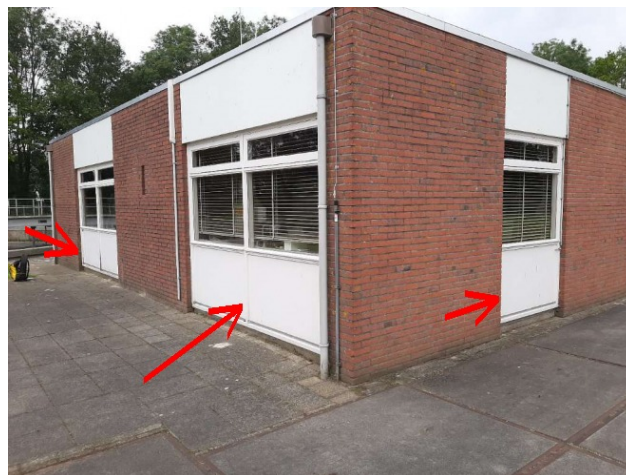
Gevelbeplating

| Bron | 1 |
|---|---|
| Opmerkingen | Het betreft de gevelpanelen onder de ramen. |

| Bron | 1 |
|---|---|
| Aanbevelingen | Geen direct risico, bron verwijderen voorafgaand aan renovatie en/of sloop. |

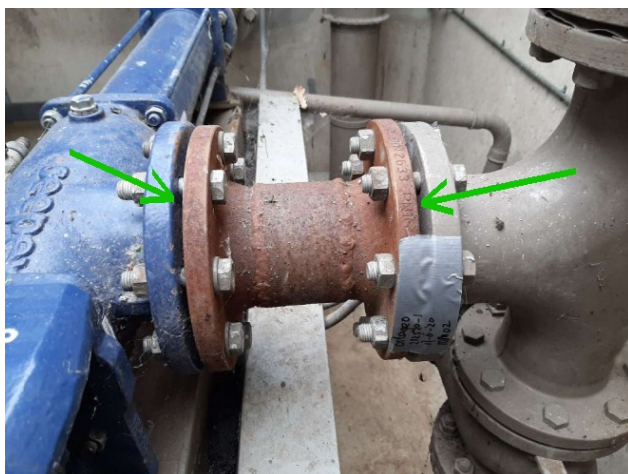
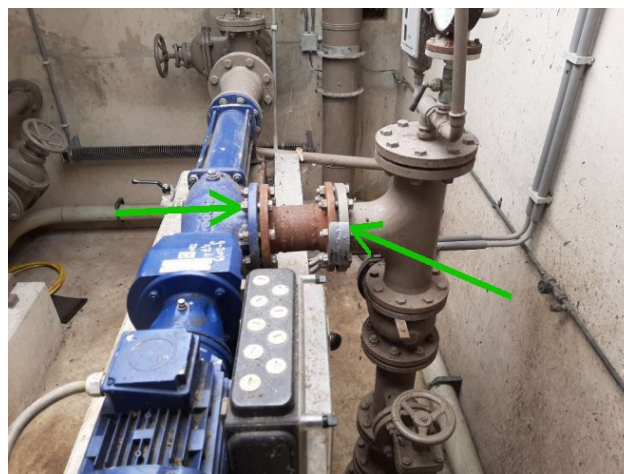
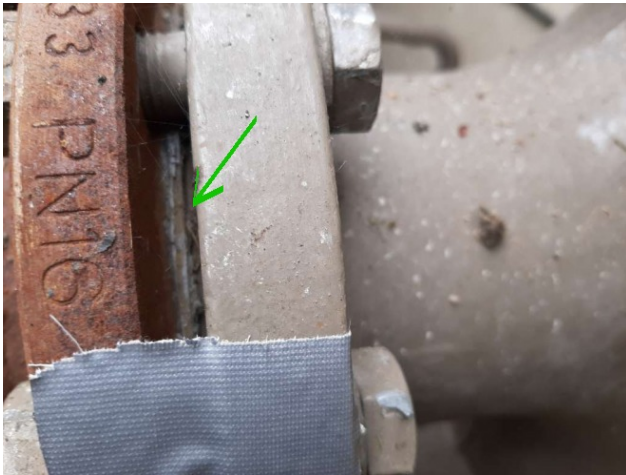
Flenspakkingen

| Bron | 2 |
|---|---|
| Opmerkingen | <p>Het betreft een 2-tal pakkingen in de slibpompput.<br/>De overige waargenomen pakkingen in de slibpompput zijn van rubber.</p> <p>Niet alle flenspakkingen zijn zichtbaar op het terrein doordat de installaties en bassins volledig in gebruik zijn. Tevens zijn een aantal flenzen volledig dicht geroest.<br/>Aanbevolen wordt voorafgaand aan totaalsloop een aanvullend onderzoek uit te laten voeren waarbij de overige pakkingen geïnventariseerd kunnen worden.</p> |

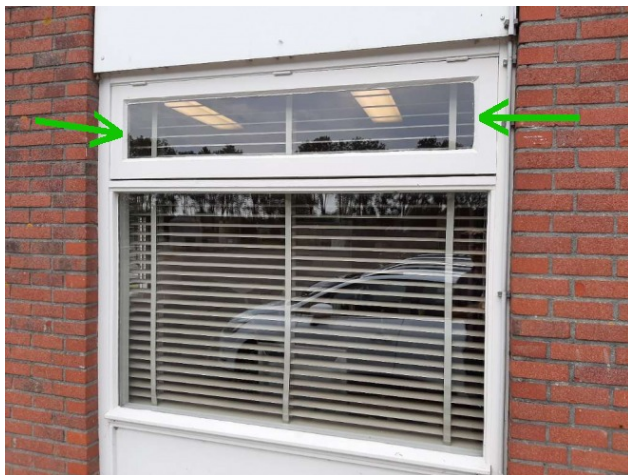
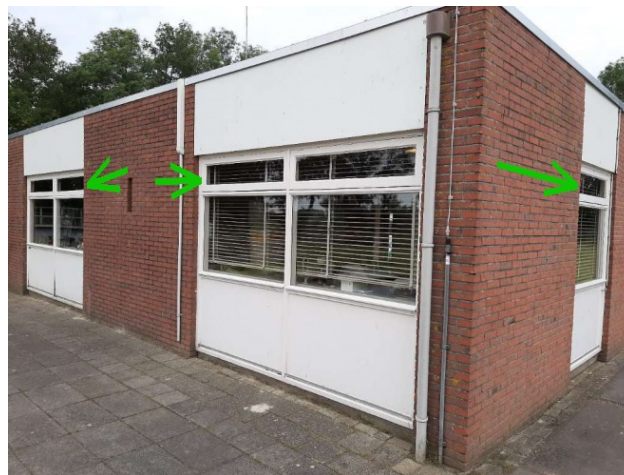
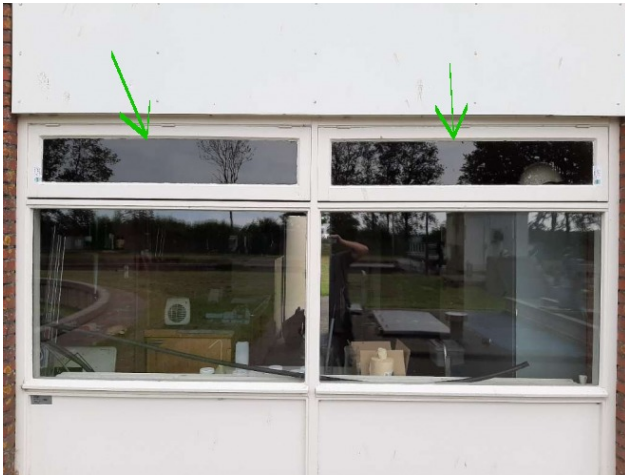
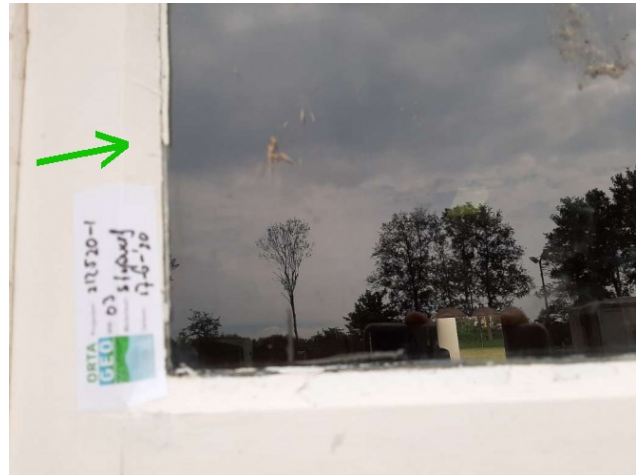
Stopverf

| Bron | 3 |
|---|---|
| Opmerkingen | Het betreft stopverf in de bovenramen van de buitengevel.<br>Er is een verzamelmonster genomen. |

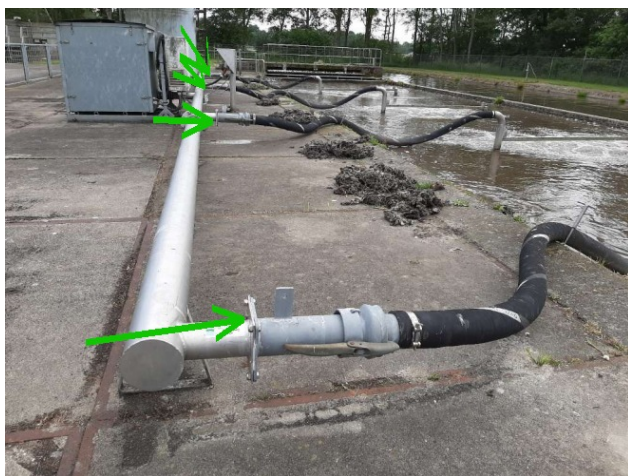
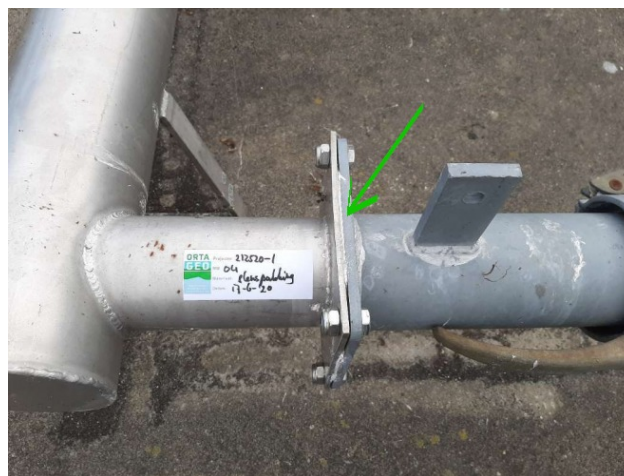
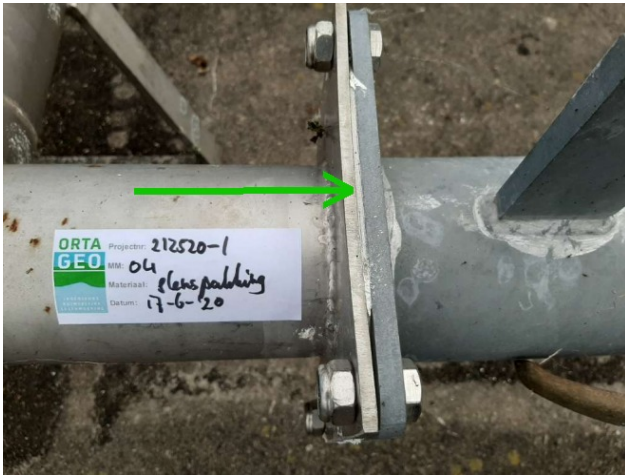
Flenspakkingen

| Opmerkingen | Het betreft pakkingen tussen de flenzen van de uitpandige installatie nabij de oxydatiesloot. |

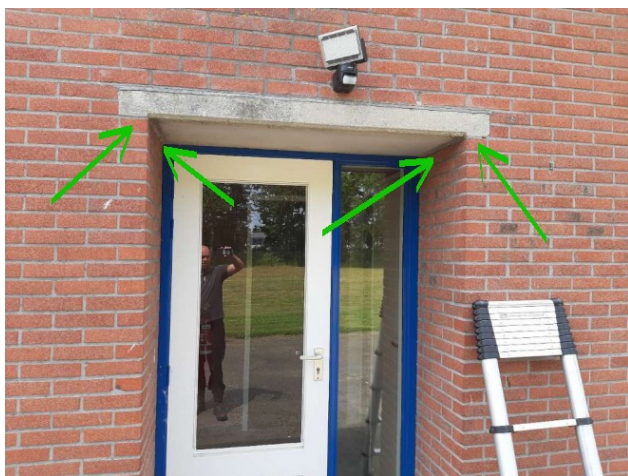
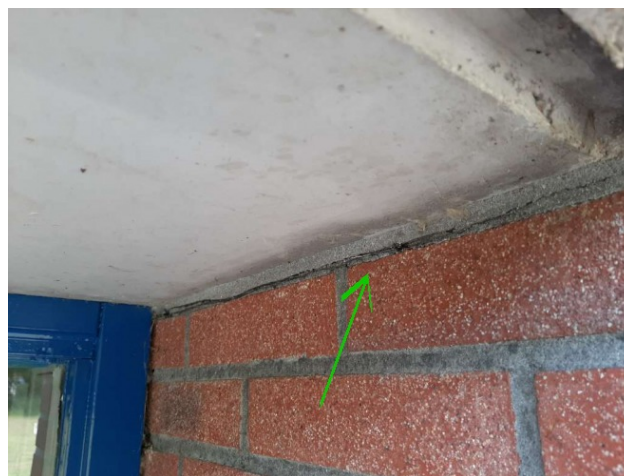
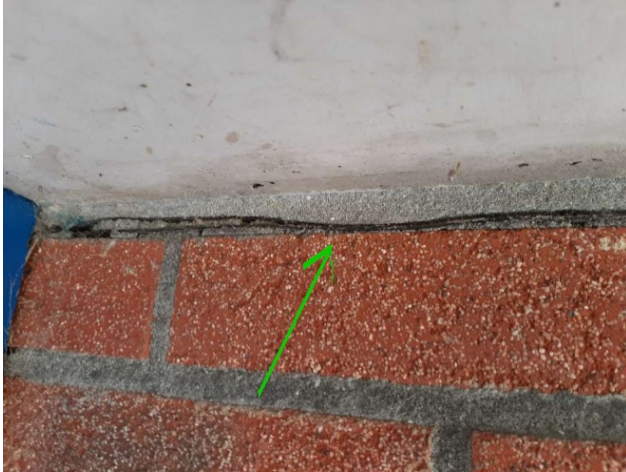
Bitumen strook

| Opmerkingen | Het betreft bitumen stroken tussen betondelen en metselwerk, deze zijn op meerdere locaties in het kantoorgebouw toegepast.. Er is een verzamelmonster genomen. |
