## WATERSCHAP NOORDERZIJLVEST

### *Bouwkundige inspectie en onderzoek milieubelastende stoffen RWZI Zuidhorn*

| Versie | Datum | Documentnr. | Status | Geschreven door: ing. Wopke de Jong | |
|---|---|---|---|---|--|
| 2 | 25-09-20 | Gn.164-014 | Definitief | Gecontroleerd door: ing. Rob Mulder | |

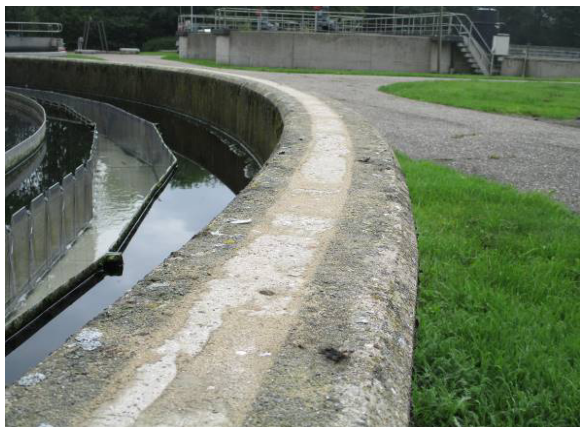
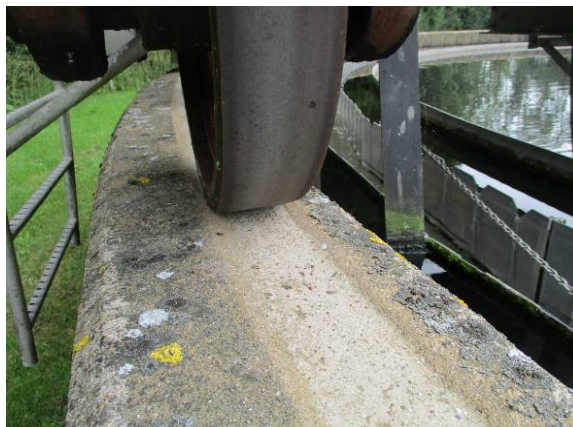
Schade: De slijtlaag boven op de wand is ter plaatse van het omloopwiel afgesleten.

Oorzaak: Mechanische invloeden.

Risico: Gripverlies en dus functieverlies tijdens winterse omstandigheden.

Maatregel: Vervangen slijtlaag.

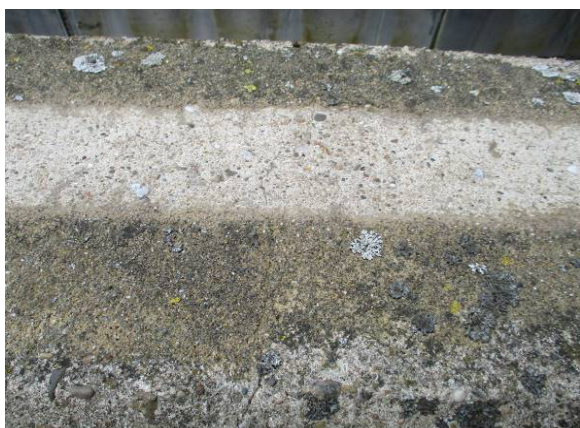
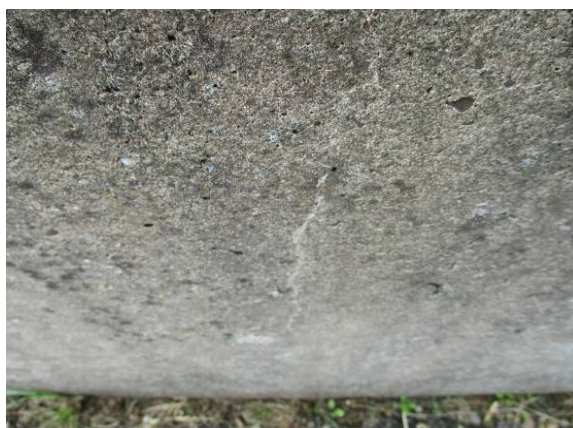
De westelijke nabezinktank vertoont in de wand meerdere verticale scheuren met een scheurwijdte van <0,1mm. Het betreffen krimp-scheuren die zijn ontstaan door ontbreken van dilatatie. De scheurwijdte is echter dusdanig klein dat er geen negatieve invloed op de duurzaamheid van de constructie wordt uitgeoefend. De slijtlaag op de bovenzijde van de sloof, waar het omloopwiel van de ruimerbrug op loopt, is afgesleten. De ruimerbrug kan hierdoor op termijn grip verliezen en zijn functie niet meer uitoefenen. Het gehele betonoppervlak is vervuild en er is mos aangroei geconstateerd. Over het algemeen verkeert de westelijke nabezinktank in een goede conditie.

Schade: De wanden vertonen meerdere verticale scheuren. De scheurwijdte is met  $<0,1\text{mm}$  zeer klein.

Oorzaak: Ontbreken van dilataties in de wanden.

Risico: Geen risico.

Maatregel: Geen maatregel benodigd.

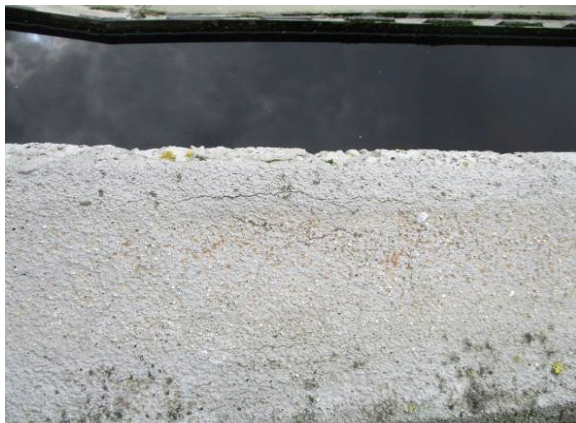
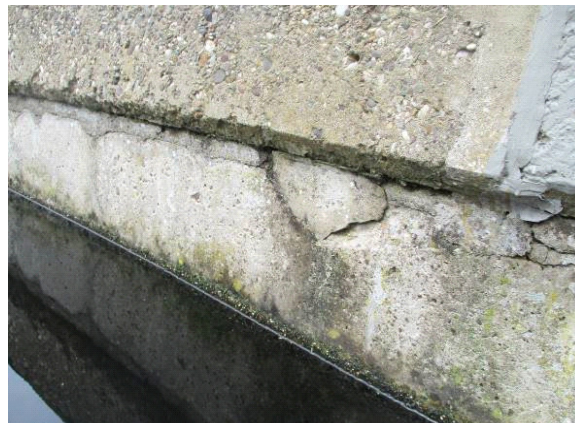
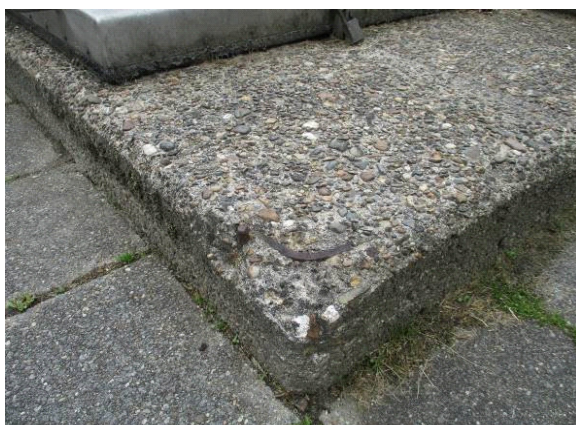
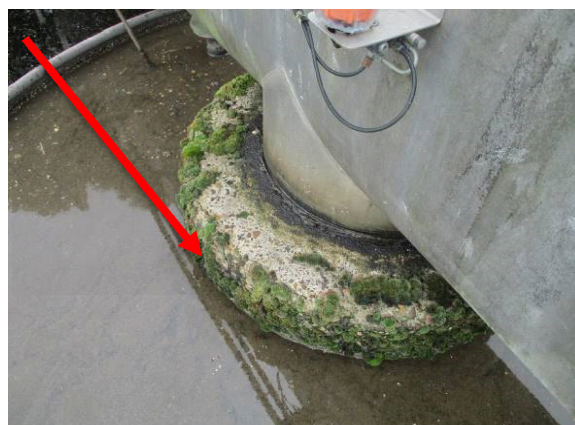
De oostelijke nabezinktank is wel gedilateerd en hier zijn geen scheuren in waargenomen. In het object zijn vier betonschades aangetroffen. Eénmaal afbrokkeling in de sloof, éénmaal afbrokkeling binnenzijde wand, éénmaal blootliggende opening in het midden plateau en tot slot één afgebroken hoek met blootliggende opening op de hoek van de opslagput (vetvanger). Het midden plateau vertoont veel mos aangroei waardoor de omvang en oorzaak van de betonschade op basis van inschatting is vastgesteld. De totale omvang van de betonschades is 0,2m<sup>2</sup>. De oostelijke nabezinktank verkeert over het algemeen ook in een goede conditie.

Schade: Vier betonschades (afbrokkeling en blootliggende wapening). De omvang bedraagt 0,2m<sup>2</sup> (RT,GK1)  
 Oorzaak: Corroderende wapening waardoor het beton afgedrukt wordt. De wapening corrodeert door lokaal onvoldoende betondekking.  
 Risico: Verminderde restlevensduur betonconstructie.  
 Maatregel: Betonreparatie conform CUR-Aanbeveling 118.

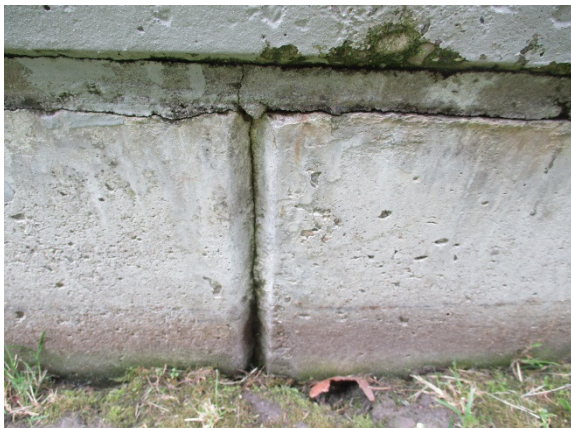
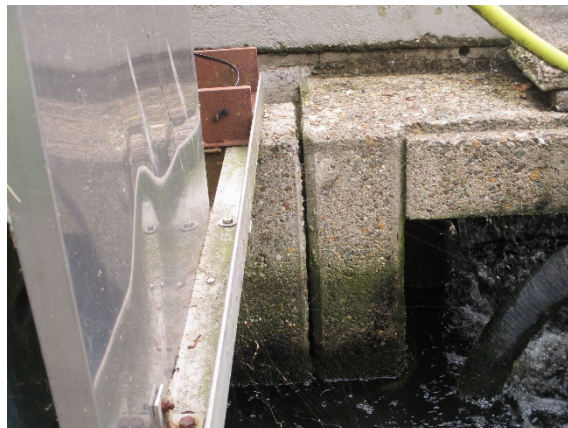
Schade: Ontbrekende kitvoegafdichting in de wanden en ter plaatse van de uitstroombak (zes stuks in totaal).  
Oorzaak: Niet aangebracht.  
Risico: Intreden van vuil waardoor de onderdelen onvoldoende kunnen dilateren en het beton kan gaan afboeren.  
Maatregel: Aanbrengen kitvoegafdichting op zes locaties.

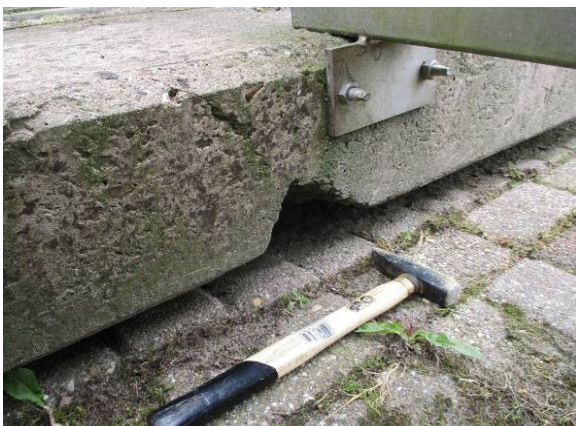
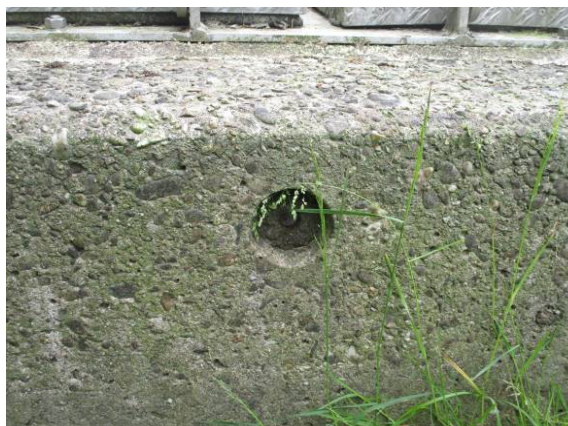
Het aanvoerwerk vertoont twee betonschades en vijf ontbrekende conusvullingen. De totale omvang van de betonschades bedraagt 0,2m<sup>2</sup>. De luiken zijn in goede conditie. Het straatwerk rondom het aanvoerwerk vertoont verzakkingen en oneffenheden. Inwendig is de constructie niet geïnspecteerd omdat de installatie in werking is.

Schade: Tweemaal afbrokkeling en ontbreken van vijf conusvullingen. De omvang bedraagt 0,2m<sup>2</sup> (RT,GK1)  
Oorzaak: Mechanische invloeden.  
Risico: Verminderde restlevensduur betonconstructie.  
Maatregel: Betonreparatie conform CUR-Aanbeveling 118.

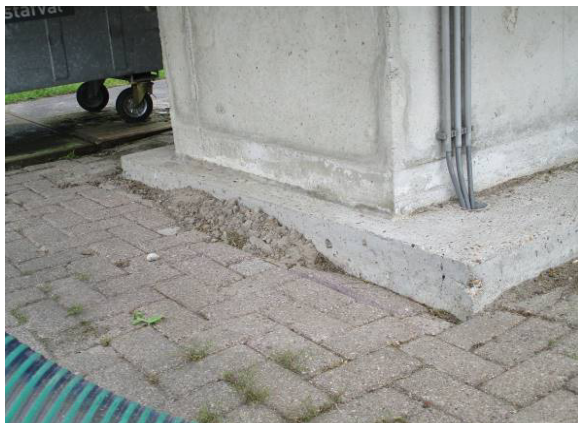
Schade: Het straatwerk rondom het object vertoont verzakkingen en andere oneffenheden.

Oorzaak: Mechanische invloeden/ongedierte

Risico: Struikelgevaar personen.

Maatregel: Herstellen bestrating, 10m<sup>2</sup>.

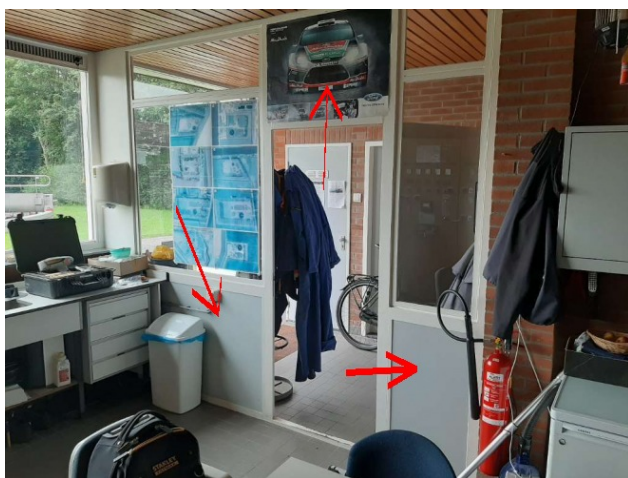
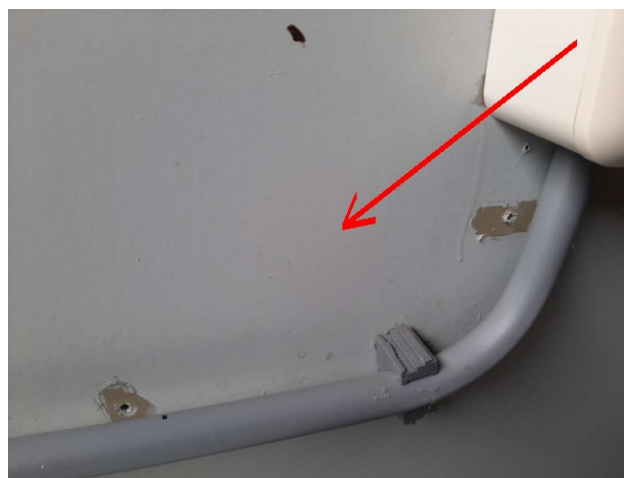
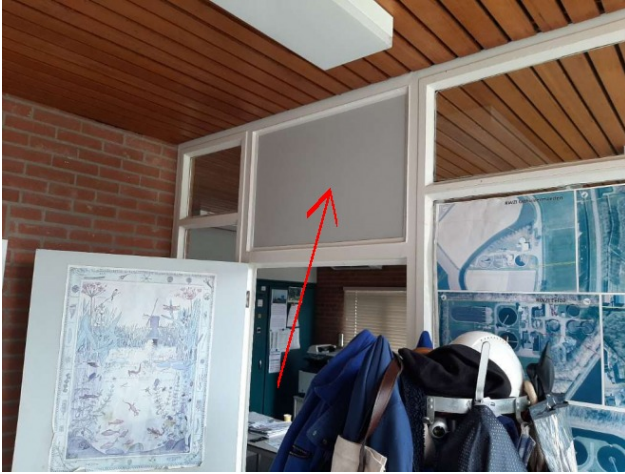
| Bron | 1 |
|---|---|
| Opmerkingen | Het betreft een 3-tal sandwichpanelen in het kantoorgebouw. |

Sandwichpaneel

| Bron | 1 |
|---|---|
| Aanbevelingen | Geen direct risico, bron verwijderen voorafgaand aan renovatie en/of sloop. |

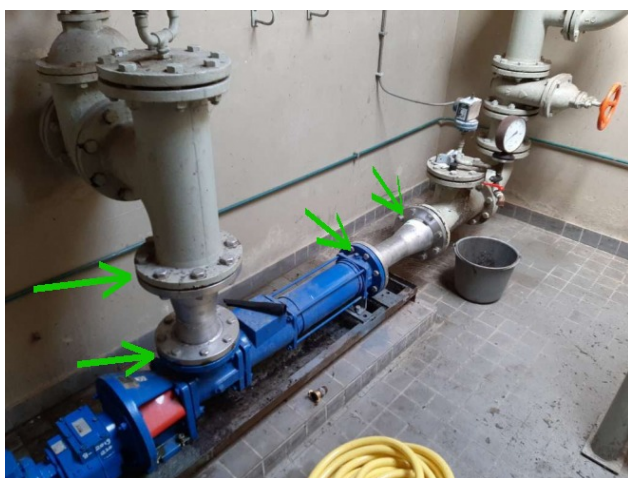
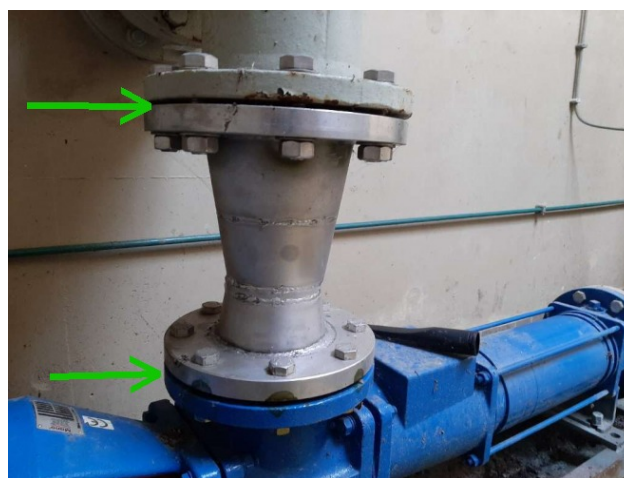
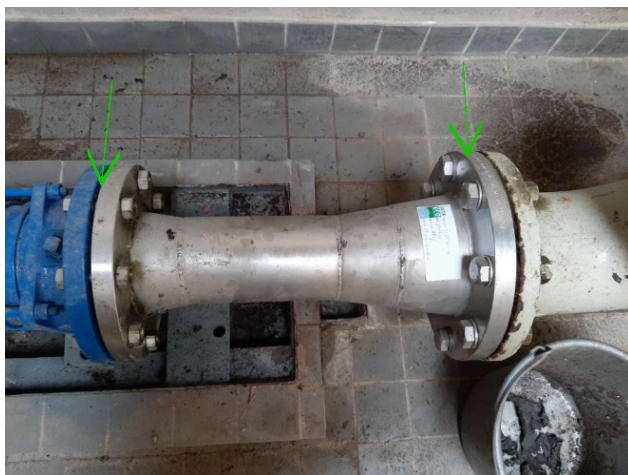
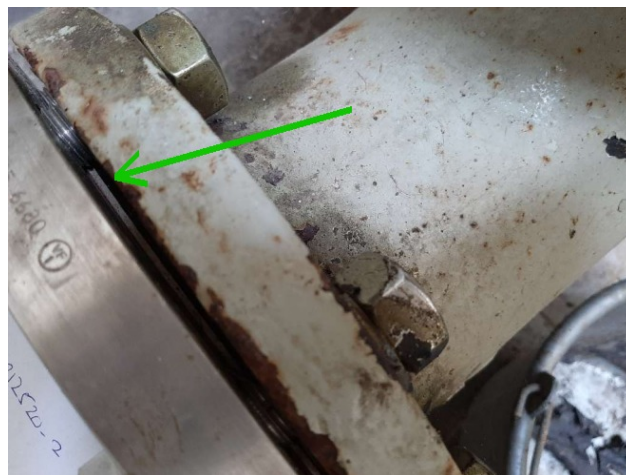
| Bron | 5 |
|---|---|
| Opmerkingen | Het betreft een 4-tal flenspakkingen van de installatie in de slibpompput. De overige flenspakkingen zijn van rubber. |

Flenspakkingen slibpompput

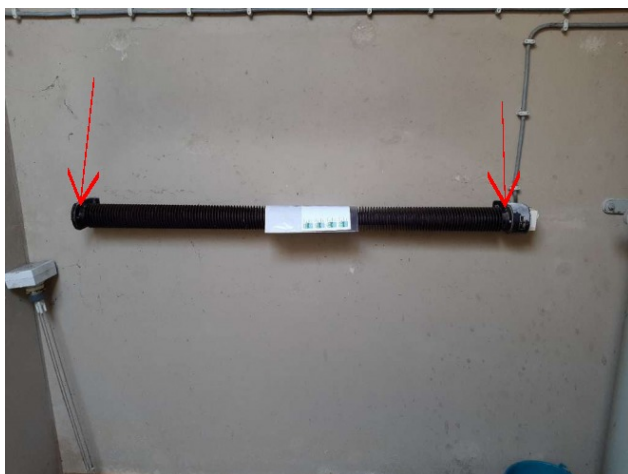
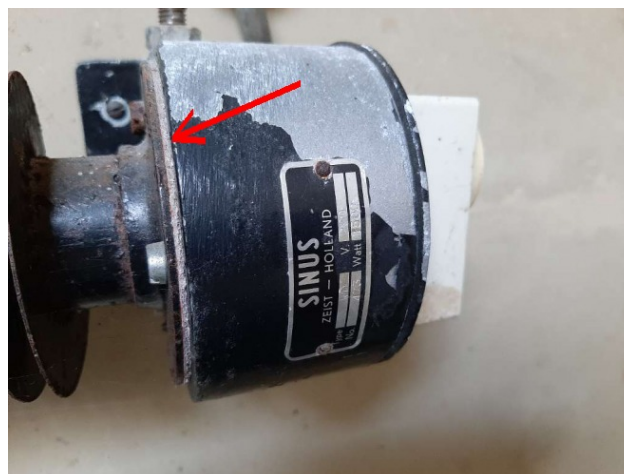
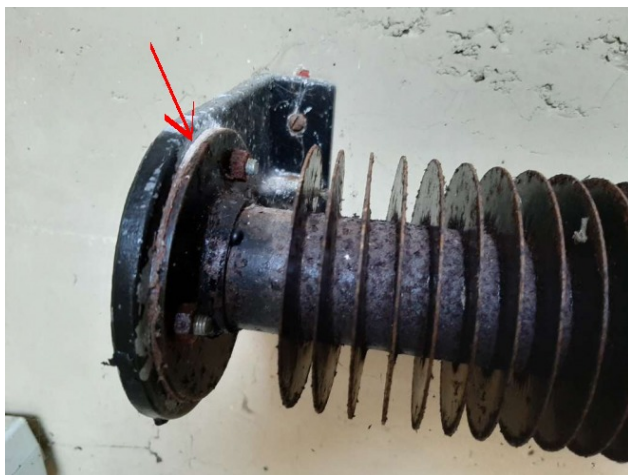
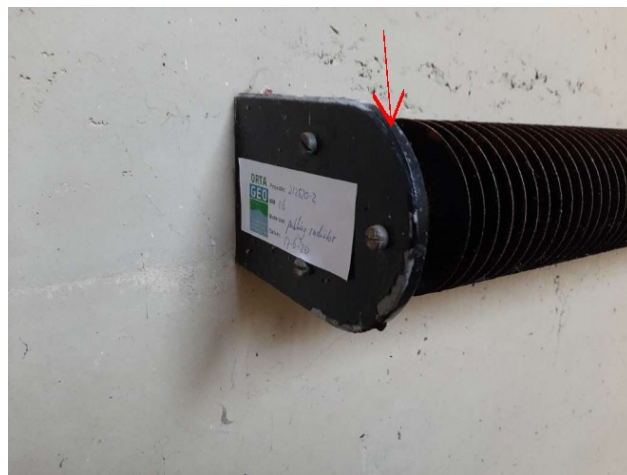
| Bron | 6 |
|---|---|
| Opmerkingen | Het betreft een 2-tal pakkingen in 1 ribbenbuiskachel (merk Sinus). |

Pakkingen ribbenbuiskachel Sinus

| Bron | 6 |
|---|---|
| Aanbevelingen | Geen direct risico, bron verwijderen voorafgaand aan renovatie en/of sloop. |

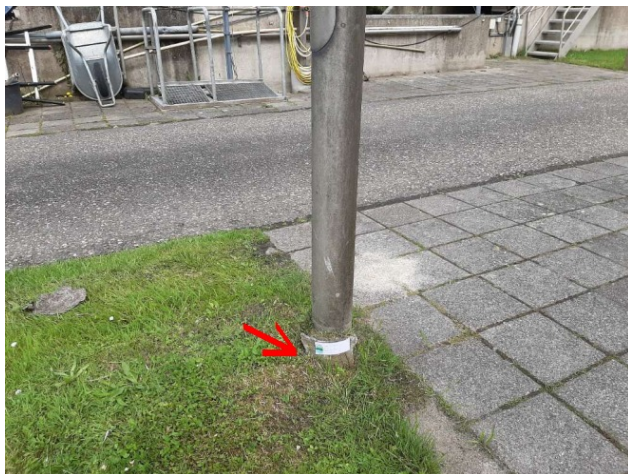
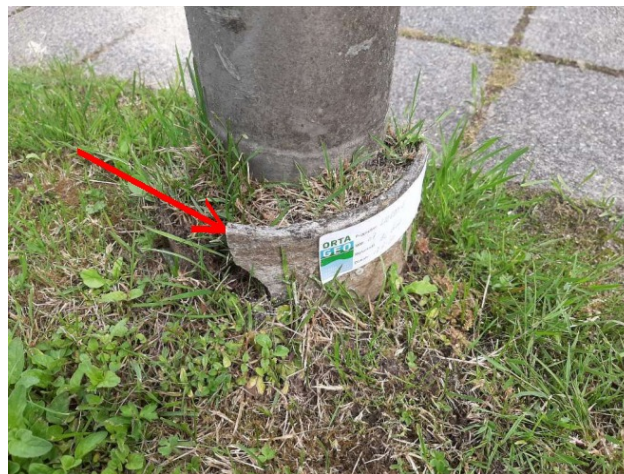
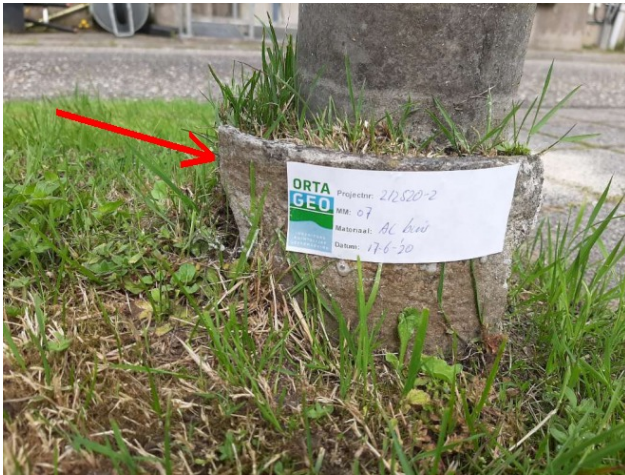
| Bron | 7 |
|---|---|
| Opmerkingen | Het betreft een mantelbuis ter plaatse van een 6-tal straatlantaarns. Het verloop in de bodem is niet volledig zichtbaar. |

Buis

| Bron | 7 |
|---|---|
| Aanbevelingen | Aanbevolen wordt aanvullend onderzoek uit te voeren voorafgaand aan renovatie / totaalsloop ter plaatse van alle lantaarnpalen en overige doorvoeren in het maaiveld om vast te stellen of deze toepassing op meerdere locaties in de bodem is toegepast en om het verloop te bepalen in de bodem.<br><br>Geen direct risico, bron verwijderen voorafgaand aan renovatie en/of sloop. |

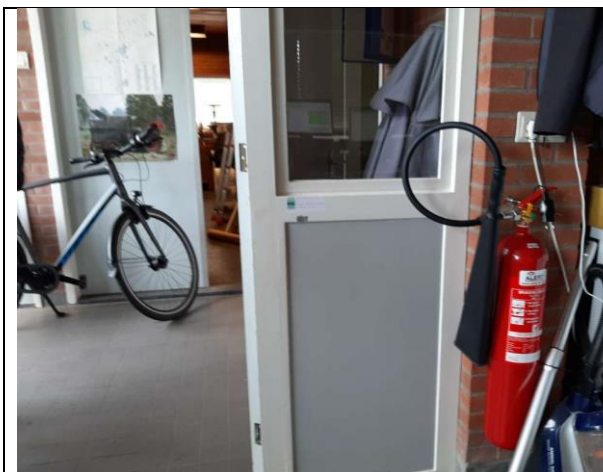
Foto 1 Monsternamelocatie MM04

| Bron | 1 |
|---|---|
| Opmerkingen | In de verlaag is een concentratie lood aangetroffen. |

| Bron | 1 |
|---|---|
| Aanbevelingen | <p>Geen direct risico. Bij het bewerken en of verwijderen van de materialen dient rekening gehouden te worden met de wettelijke grenswaarden voor lood en chroom-6. Geadviseerd wordt om de werkwijze aan te passen op een dusdanige wijze dat de materialen zo min mogelijk bewerkt wordt.</p> <p>Geadviseerd wordt een plan van aanpak/werkplan op te (laten) stellen voor de werkmethode sloop en te nemen beheersmaatregelen. De handreiking 'beheersregime chroom-6 RWS, RVB en ProRail' is hiervoor als onderlegger te gebruiken.</p> |

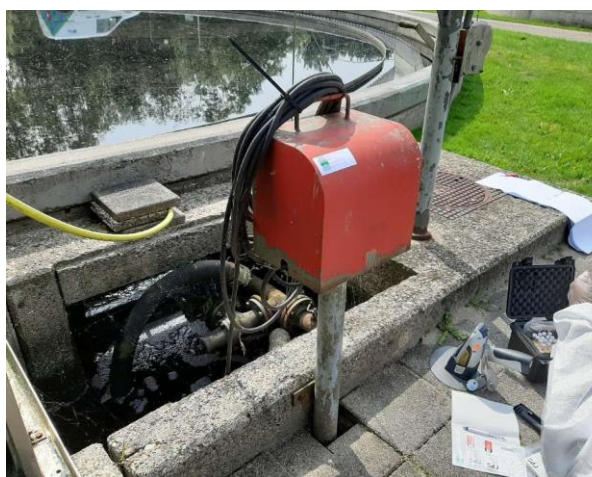
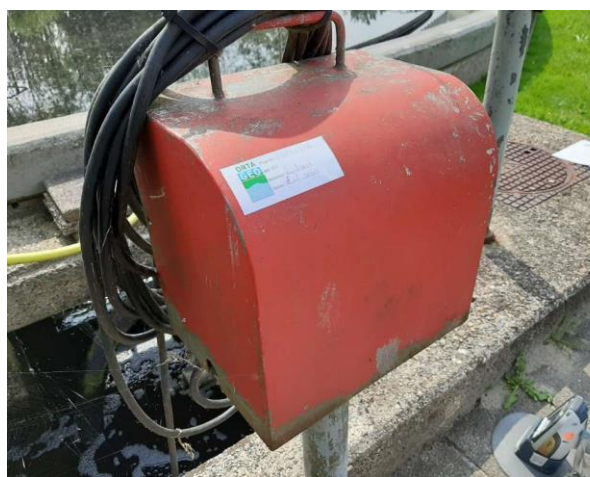
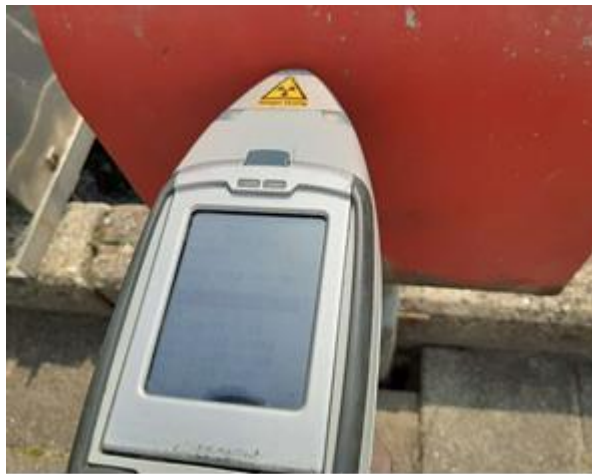
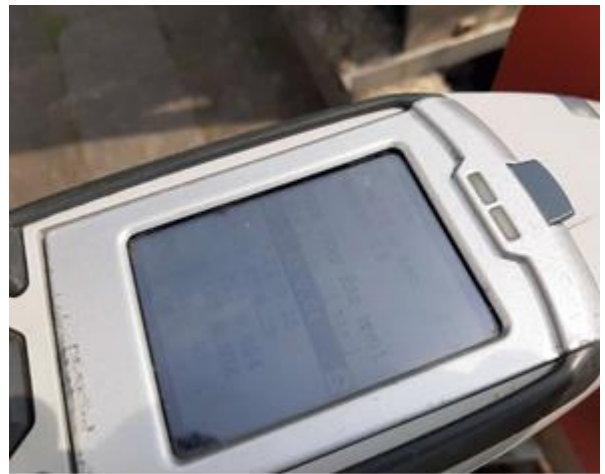
Foto 1 Monsternamelocatie MM01

| Bron | 3 |
|---|---|
| Opmerkingen | In de verflaag is een concentratie lood aangetroffen. |

| Bron | 3 |
|---|---|
| Aanbevelingen | <p>Geen direct risico. Bij het bewerken en of verwijderen van de materialen dient rekening gehouden te worden met de wettelijke grenswaarden voor lood en chroom-6. Geadviseerd wordt om de werkwijze aan te passen op een dusdanige wijze dat de materialen zo min mogelijk bewerkt wordt.</p> <p>Geadviseerd wordt een plan van aanpak/werkplan op te (laten) stellen voor de werkmethode sloop en te nemen beheersmaatregelen. De handreiking 'beheersregime chroom-6 RWS, RVB en ProRail' is hiervoor als onderlegger te gebruiken.</p> |
