## WATERSCHAP NOORDERZIJLVEST

### *Bouwkundige inspectie en onderzoek milieubelastende stoffen RWZI Gaarkeuken*

| Versie | Datum | Documentnr. | Status | Geschreven door: ing. Wopke de Jong | |
| 2 | 25-09-20 | Gn.164-014 | Definitief | Gecontroleerd door: ing. Rob Mulder | |

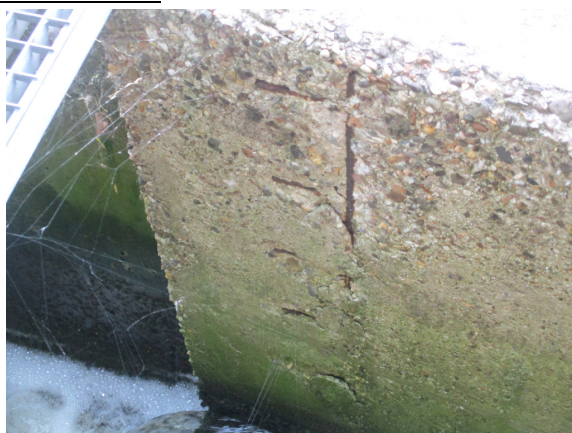
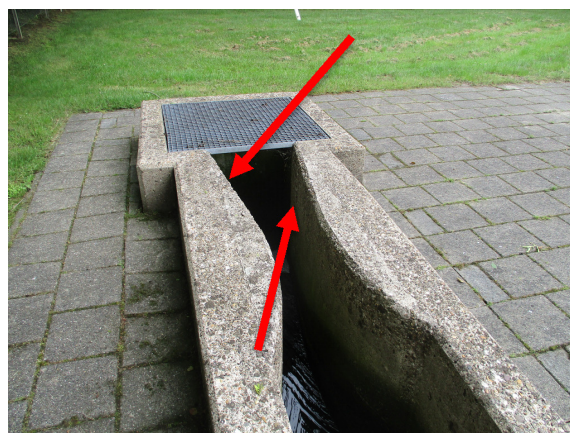
Schade: In de uitstroombak is op twee locaties blootliggende wapening aangetroffen (0,45m<sup>2</sup>) (RT, GK1).

Oorzaak: Onvoldoende betondekking i.c.m. carbonatatie geïnitieerde wapeningscorrosie.

Risico: Verminderde restlevensduur betonconstructie.

Maatregel: Betonreparatie conform CUR-Aanbeveling 118.

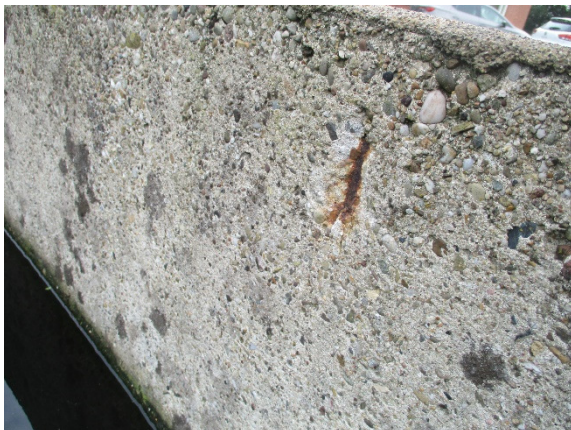
Schade: De binnenzijde van de wand vertoont op één locatie blootliggende wapening (0,05m<sup>2</sup>) (RT, GK1).  
Oorzaak: Onvoldoende betondekking i.c.m. carbonatatie geïnitieerde wapeningscorrosie.  
Risico: Verminderde restlevensduur betonconstructie.  
Maatregel: Betonreparatie conform CUR-Aanbeveling 118.

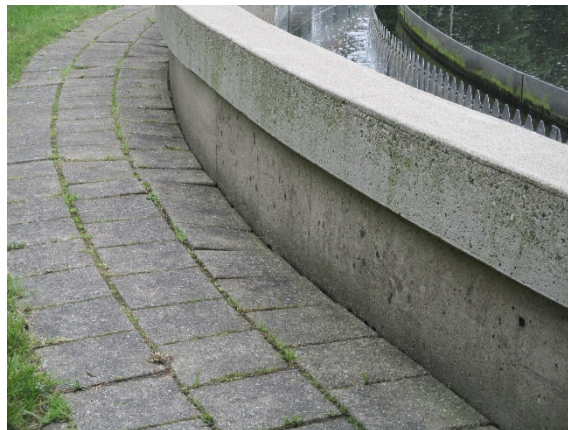
Schade: De tegelverharding rondom de nabezinktank is verzakt.  
Oorzaak: Ongedierte (muisengangen).  
Risico: Foutieve afwatering.  
Maatregel: Herstellen bestrating.

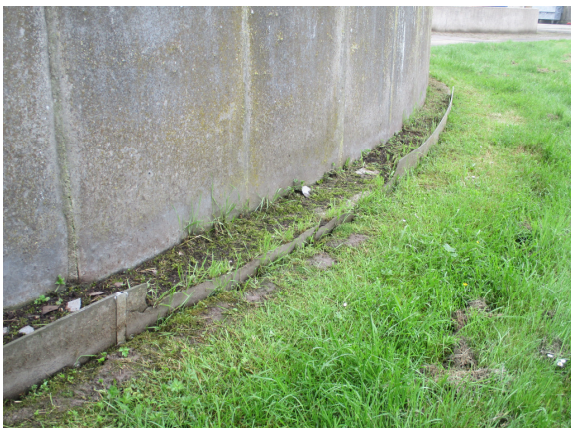
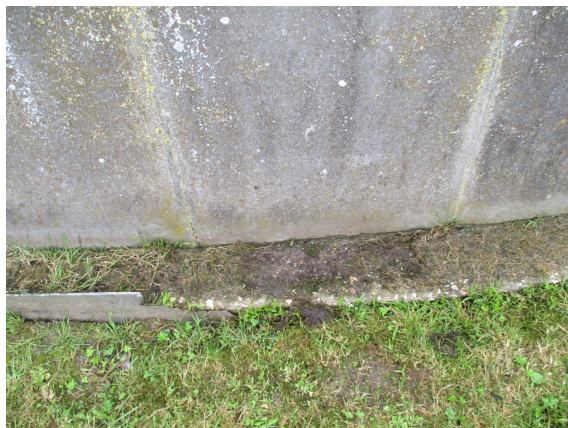
Schade: Het kunststof scherm wat rondom de slibbuffer aanwezig is, is op meerdere plekken gebroken.  
Oorzaak: Onbekend.  
Risico: De van het scherm is onbekend. Het risico is ook onbekend.  
Maatregel: Indien een scherm benodigd is, wordt aanbevolen het scherm geheel te vernieuwen.

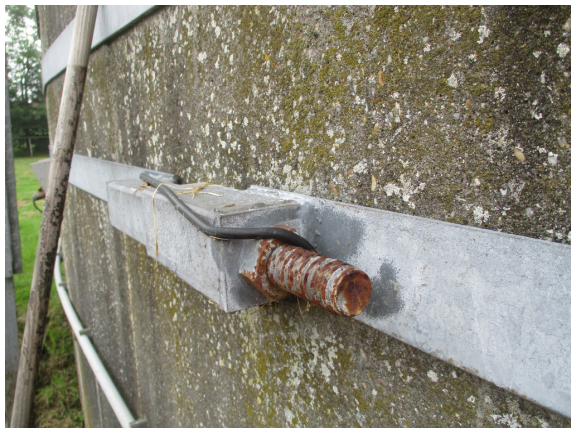
Schade: Beginnende corrosie boutmoer verbindingen klembanden. De klemband zelf is niet gecorrodeerd.  
Oorzaak: Einde levensduur zinklaag (bouten/moeren).  
Risico: Verminderde restlevensduur klembanden.  
Maatregel: Geen directe maatregel benodigd.

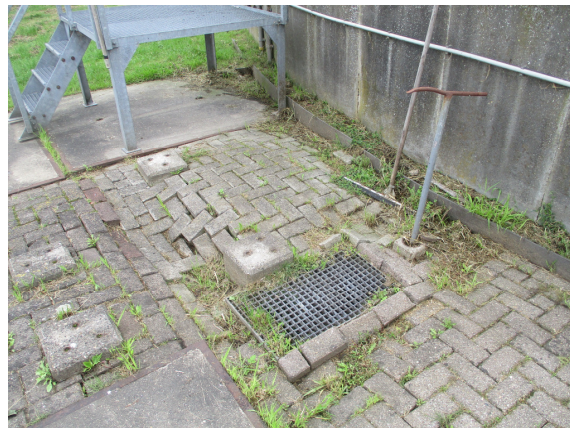
Schade: Rondom de in-/uitstroom opening is het straatwerk verzakt.  
Oorzaak: Waarschijnlijk uitspoeling.  
Risico: Struikelen van personen.  
Maatregel: Herstellen bestrating (lokaal).

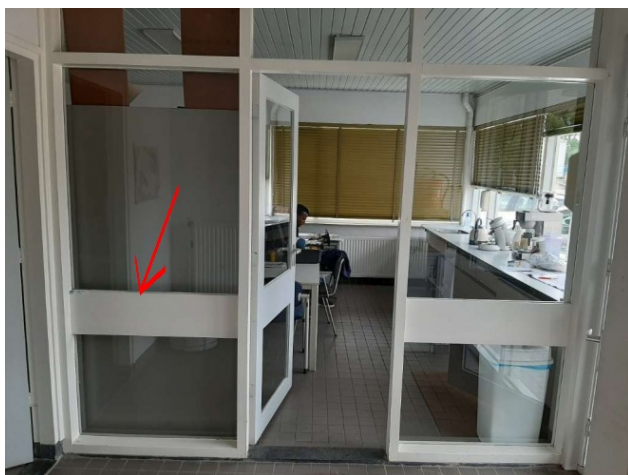
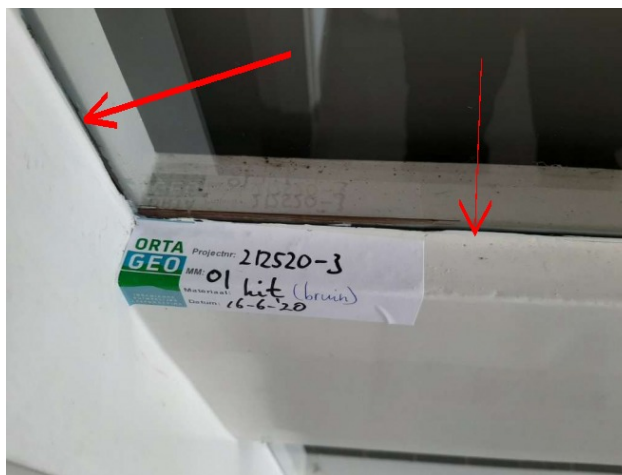
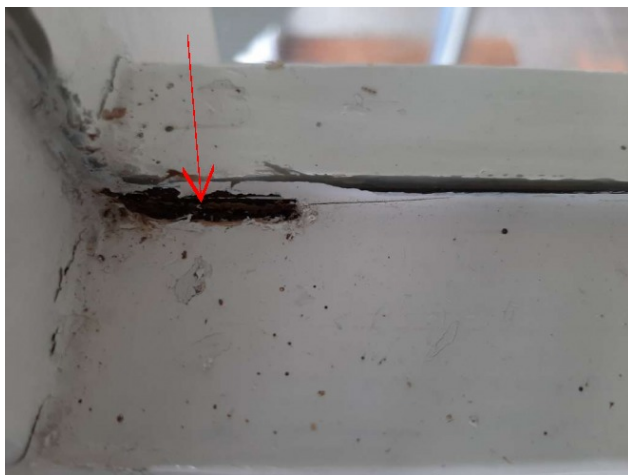
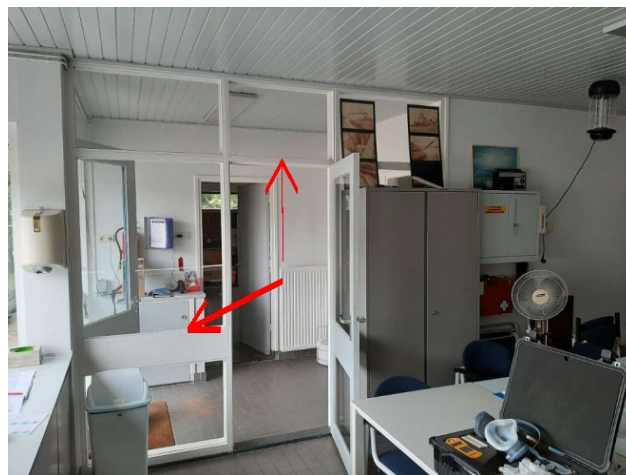
Beglazingskit

| Bron | 1 |
|---|---|
| Opmerkingen | Het betreft bruinkleurige kit (onder de witkleurige kit) van de binnenpui in het kantoorgebouw. |

| Bron | 1 |
|---|---|
| Aanbevelingen | Geen direct risico, bron verwijderen voorafgaand aan renovatie en/of sloop. |

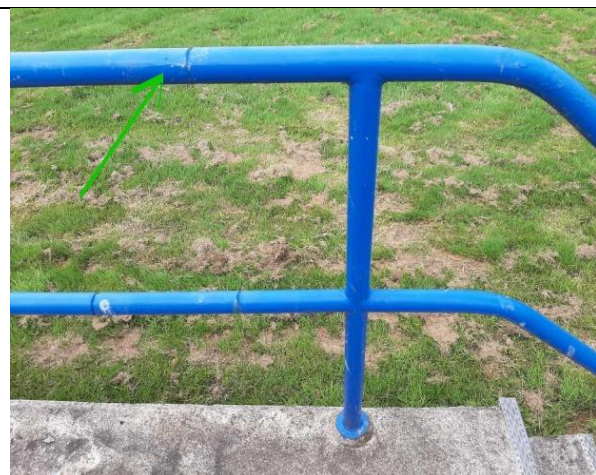
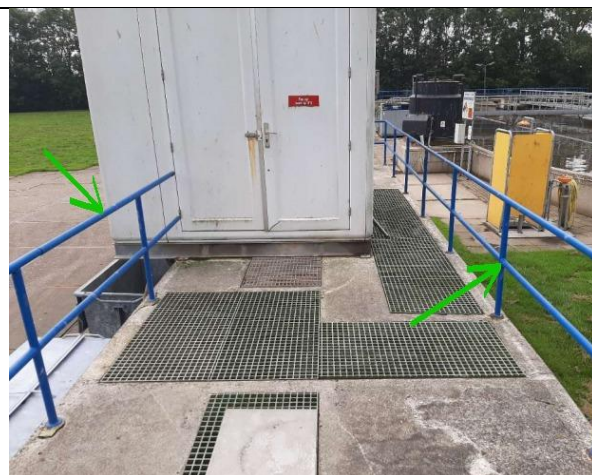
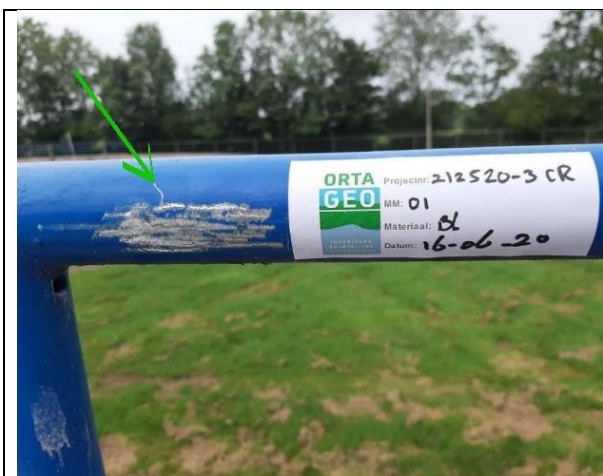
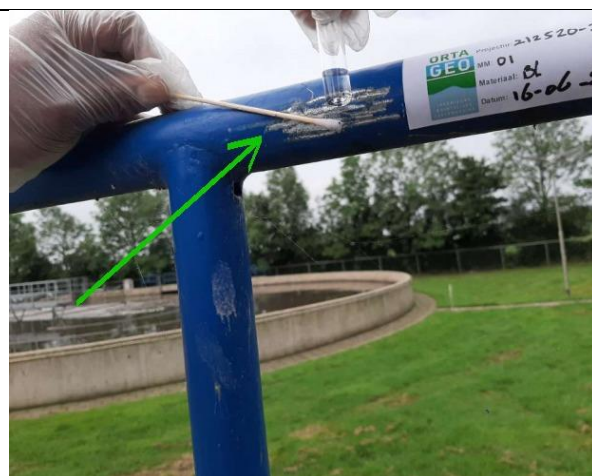
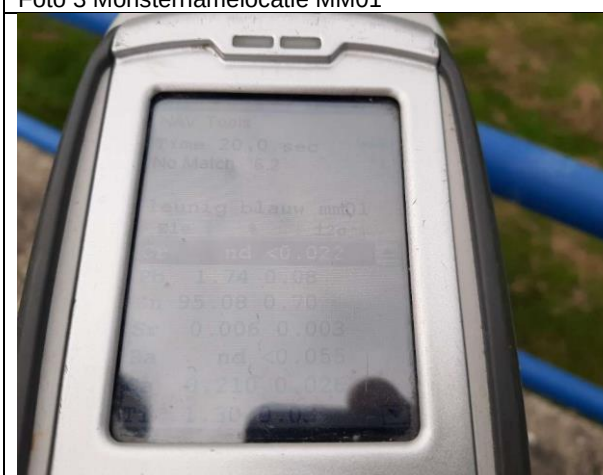
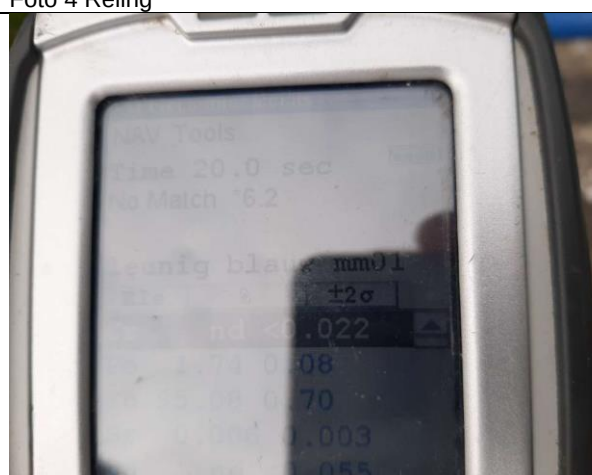
| Bron | 1 |
|---|---|
| Opmerkingen | In de verlaag is een concentratie lood aangetroffen. |

| Bron | 1 |
|---|---|
| Aanbevelingen | <p>Geen direct risico. Bij het bewerken en of verwijderen van de materialen dient rekening gehouden te worden met de wettelijke grenswaarden voor lood. Geadviseerd wordt om de werkwijze aan te passen op een dusdanige wijze dat de materialen zo min mogelijk bewerkt wordt.</p> <p>Geadviseerd wordt een plan van aanpak/werkplan op te (laten) stellen voor de werkmethode sloop en te nemen beheersmaatregelen. De handreiking 'beheersregime chroom-6 RWS, RVB en ProRail' is hiervoor als onderlegger te gebruiken.</p> |

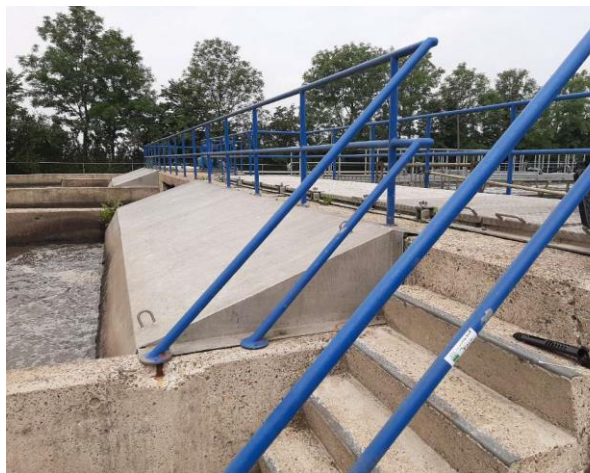
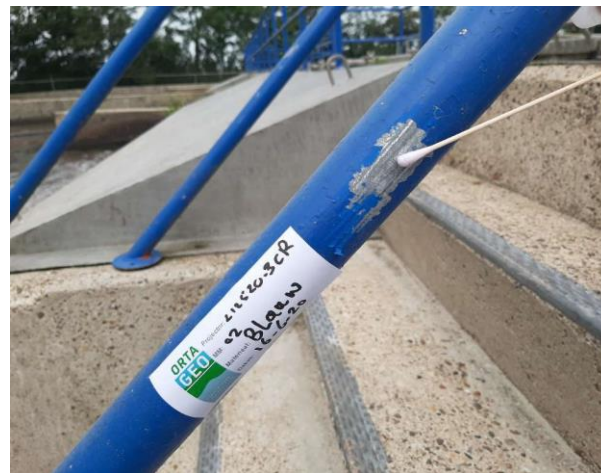
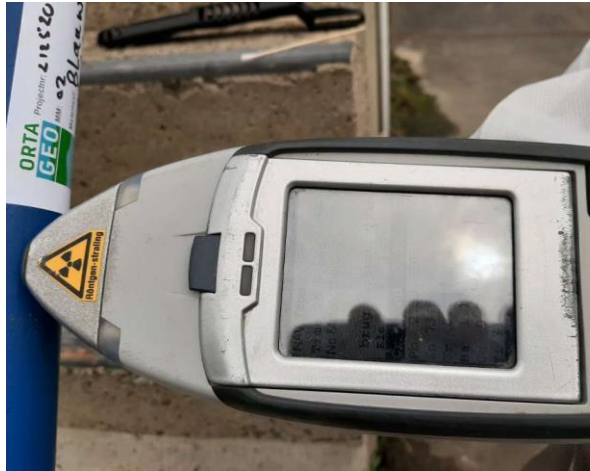
| Bron | 2 |
|---|---|
| Opmerkingen | In de verflaag is een concentratie lood aangetroffen. |

| Bron | 2 |
|---|---|
| Aanbevelingen | <p>Geen direct risico. Bij het bewerken en of verwijderen van de materialen dient rekening gehouden te worden met de wettelijke grenswaarden voor lood. Geadviseerd wordt om de werkwijze aan te passen op een dusdanige wijze dat de materialen zo min mogelijk bewerkt wordt.</p> <p>Geadviseerd wordt een plan van aanpak/werkplan op te (laten) stellen voor de werkmethode sloop en te nemen beheersmaatregelen. De handreiking 'beheersregime chroom-6 RWS, RVB en ProRail' is hiervoor als onderlegger te gebruiken.</p> |

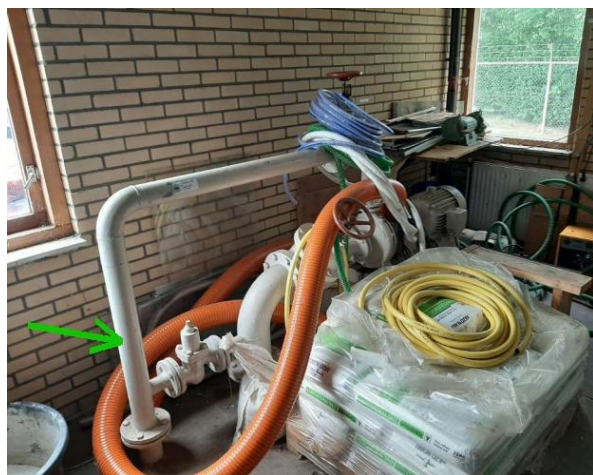
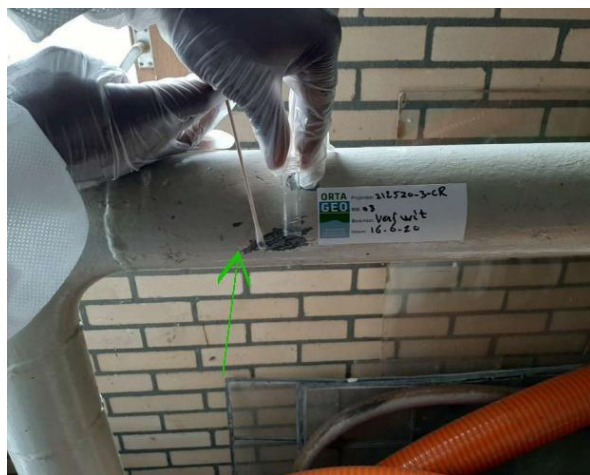
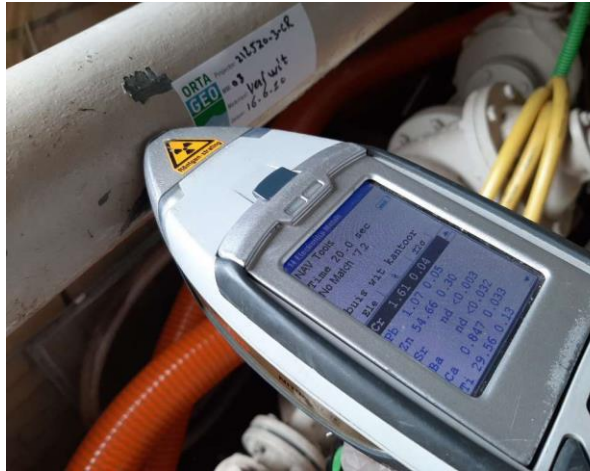
| Bron | 3 |
|---|---|
| Opmerkingen | In de verflaag is een concentratie lood aangetroffen. |

| Bron | 3 |
|---|---|
| Aanbevelingen | <p>Geen direct risico. Bij het bewerken en of verwijderen van de materialen dient rekening gehouden te worden met de wettelijke grenswaarden voor lood. Geadviseerd wordt om de werkwijze aan te passen op een dusdanige wijze dat de materialen zo min mogelijk bewerkt wordt.</p> <p>Geadviseerd wordt een plan van aanpak/werkplan op te (laten) stellen voor de werkmethode sloop en te nemen beheersmaatregelen. De handreiking 'beheersregime chroom-6 RWS, RVB en ProRail' is hiervoor als onderlegger te gebruiken.</p> |
