BOMEN EFFECT ANALYSE

Reconstructie Van Haestrechtstraat, gemeente Loon op Zand

Opdrachtgever	Kybys
Contactpersoon	De heer R. van Kasteren
Project	Reconstructie van Haestrechtstraat, gemeente Loon op Zand
Object	Diverse bomen
Datum	14 Februari 2022
Status	Definitief

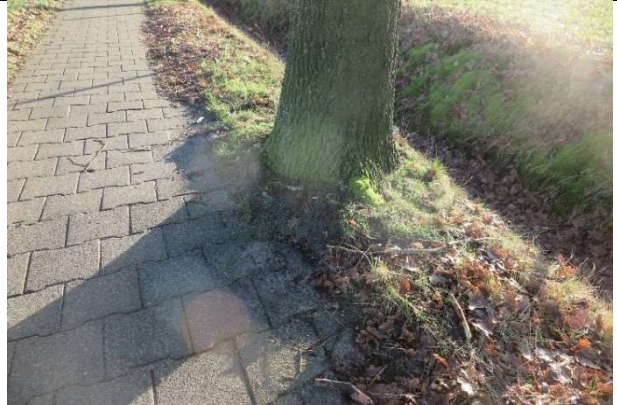
Boom 61 staat op zeer korte afstand van het fietspad

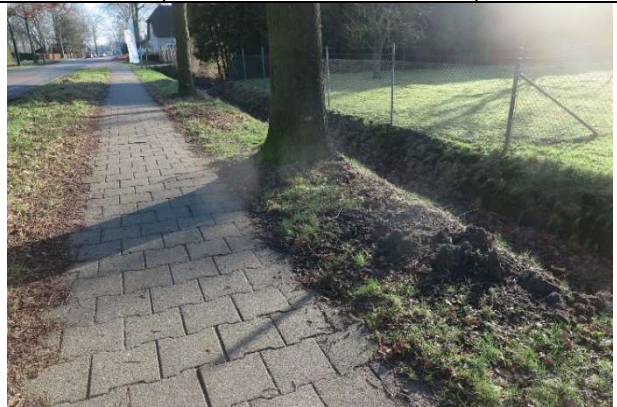
Beeld van de afstand van fietspad tot boom bij boom 73

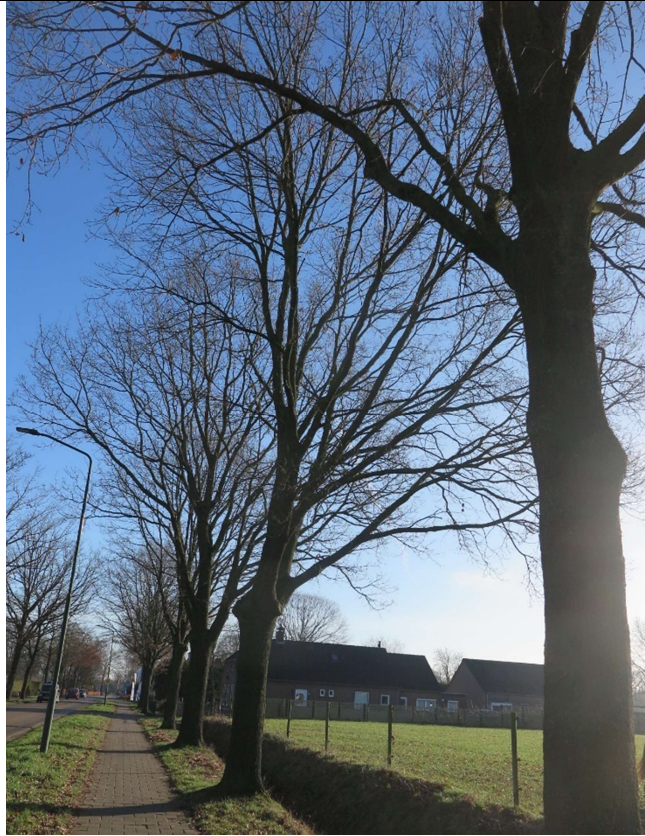
Eenzijdige kroon bij boom 56. Reden om de boom als *niet behoudenswaardig* te categoriseren

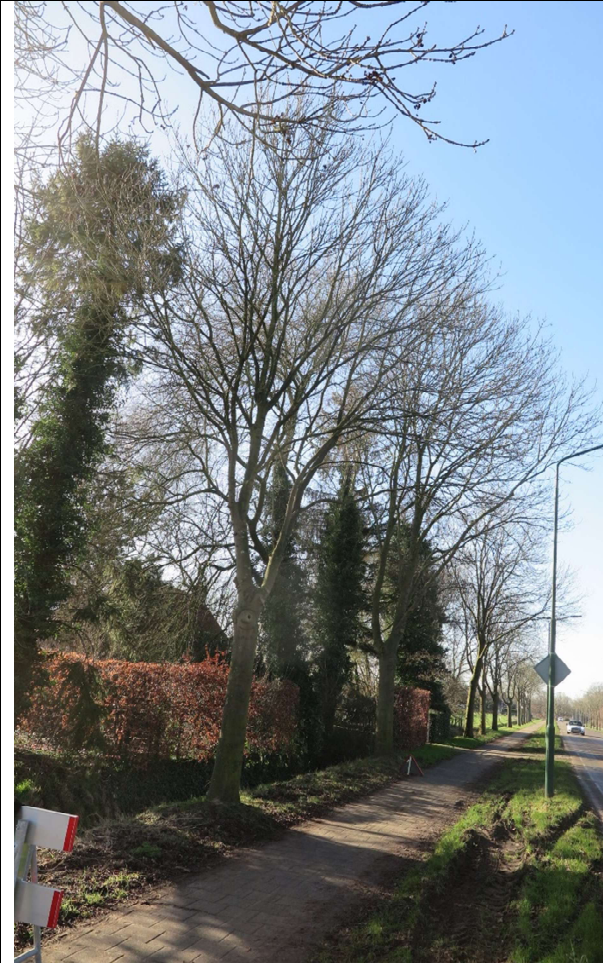
De bomen 24, 31, 32, 34, 36 staan in de berm voor een hoge aanplant met bomen van een perceel aan de Van Haestrechtstraat bij huisnummer 42B. Als gevolg van deze hoge aanplant zijn de kronen van deze bomen veelal eenzijdig ontwikkeld. Bovendien is de meerwaarde van de essen op deze locatie beperkt. Reden om deze 5 bomen als *niet behoudenswaardig* te categoriseren. De overige bomen (het merendeel) zijn *behoudenswaardig* (13 stuks).

Beeld van het gedeelte van de rij voor de hoge aanplant (*niet behoudenswaardig*)

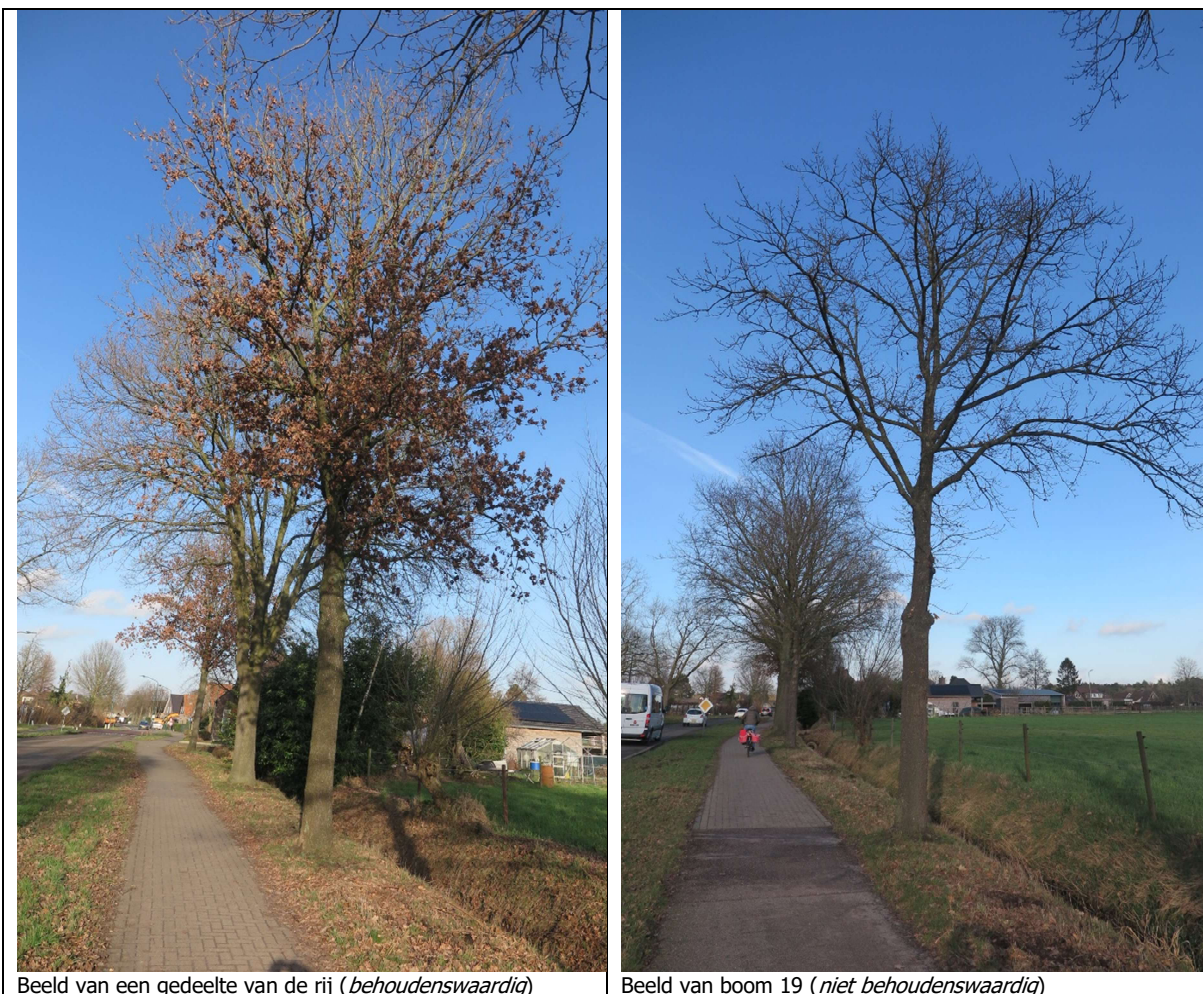
Zeven bomen worden als *behoudenswaardig* gekwalificeerd. Vijf bomen (boom 1, 3, 4, 14 en 19) met een matige conditie en beperkte toekomstverwachting worden als *niet behoudenswaardig* gecategoriseerd.

Beeld van boom 19 (*niet behoudenswaardig*)

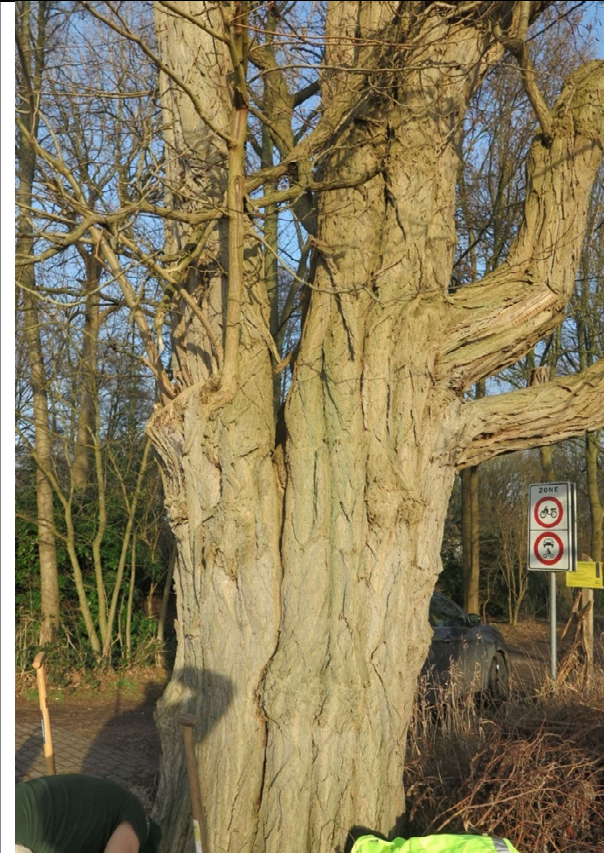
Beeld van het plakksel bij boom H

De 2 acacia's in de Wielstraat (nabij huisnummer 3) betreffen risicobomen. De gebreken zijn dermate ernstig dat ingrijpen noodzakelijk is. Gezien de standplaats (in de huidige situatie al in het fietspad), de gebreken en de problematiek adviseren we beide bomen te rooien of te kandelaberen of te knotten. Kandelaberen is een zeer ingrijpende vorm van het innemen van de kroon, door de gesteltakken terug te snoeien tot takstompen. Hierbij wordt de kroon dermate fors gereduceerd, dat het risico op windworp tot een minimum wordt beperkt. Kandelaberen moet gezien worden als een niet reguliere snoeimaatregel, waar doorgaans ook een kapvergunning voor is vereist. Na het eenmalig kandelaberen moet rekening worden gehouden met een repeterende snoeimaatregel. Elke 5-10 jaar zullen de bomen moeten worden geknot.

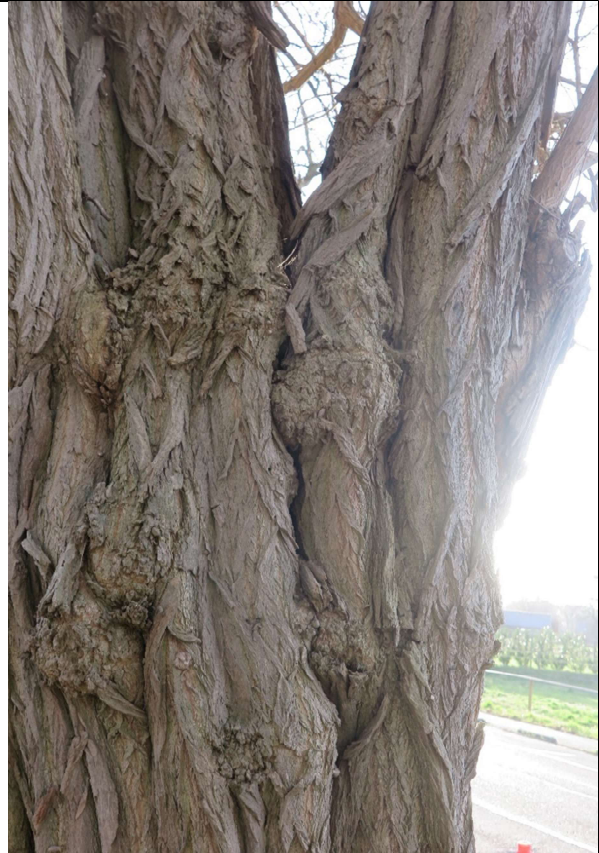
Plakksel bij boom H van de andere zijde

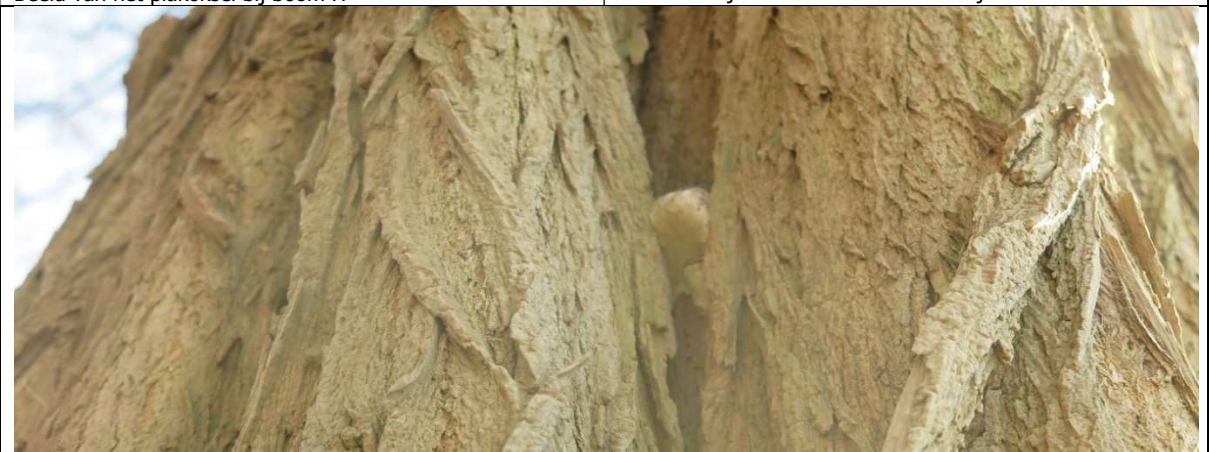
- Boom G heeft enkele parasitaire aantastingen. Op de stam op enkele meters een tonderzwam en op de stamvoet is een tonderzwam geconstateerd. De toekomstverwachting is beperkt. Mogelijke maatregelen: Nader onderzoek en/of monitoren, knotten/kandelaberen, rooien.

Tonderzwam op stam bij boom G

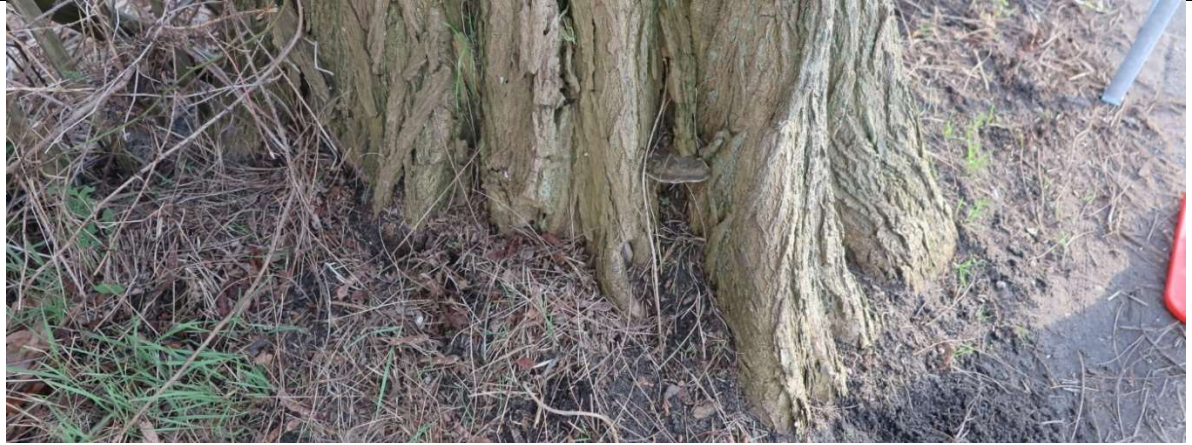
Tonderzwam op stamvoet bij boom G

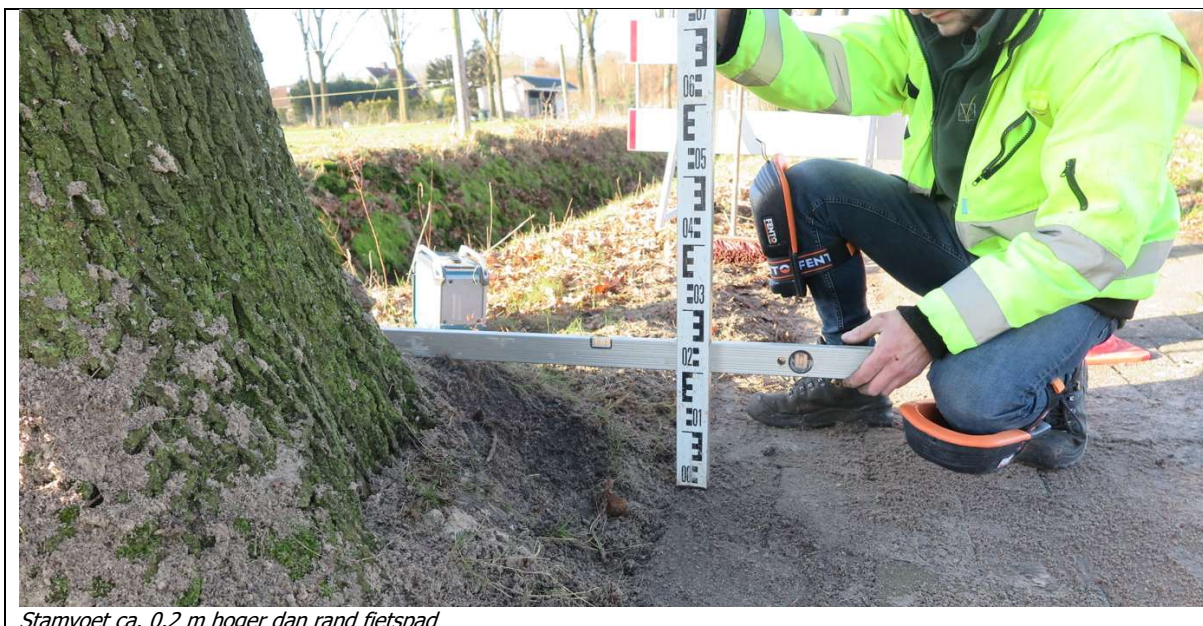
De hoogte van de stamvoet ten opzichte van de hoogte van de rand van het fietspad is ca. +0,2 m.

Stamvoet ca. 0,2 m hoger dan rand fietspad

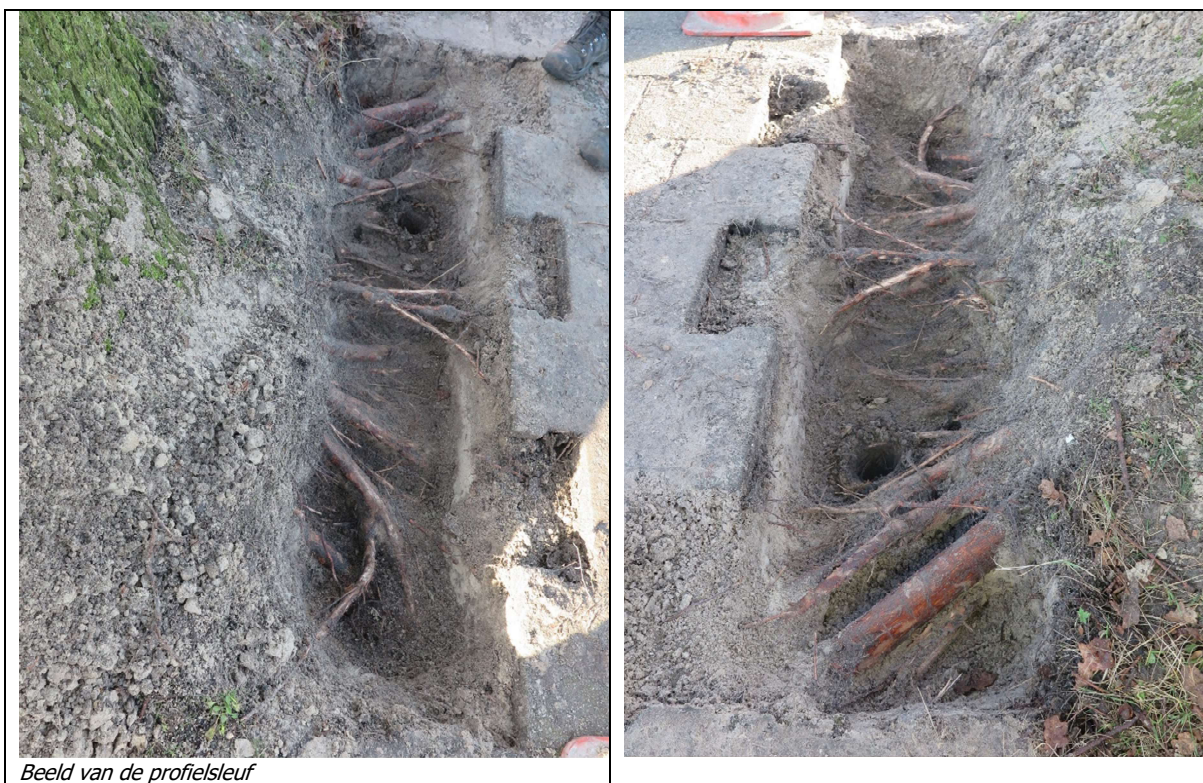
De profielsleuf heeft een beperkte diepte, ca. 0,20 m. (Door de intensieve beworteling is het niet mogelijk om (zonder zware schade) dieper te graven). Sleuf is intensief beworteld. Diverse zware beworteling (>2 cm) tot 6 cm breed.

Beeld van de profielsleuf

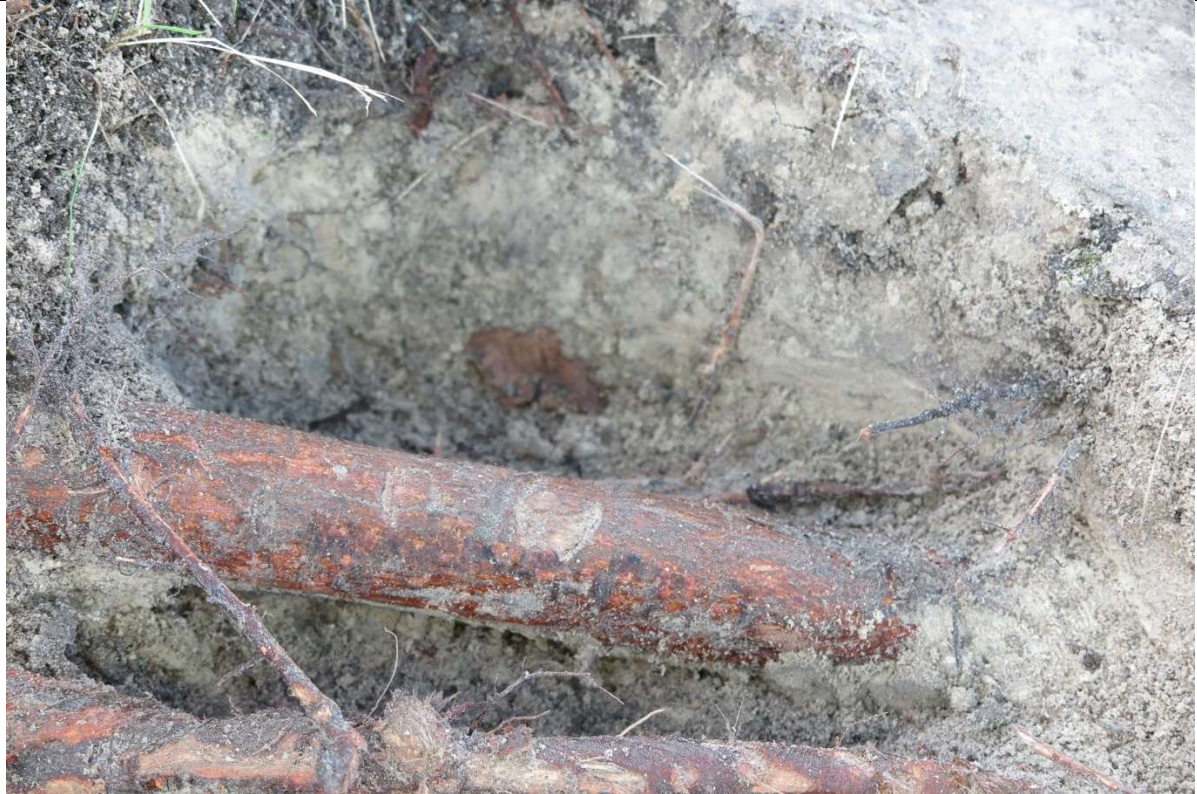
Zware beworteling, 6 cm breed, hoogte ca. 10 cm

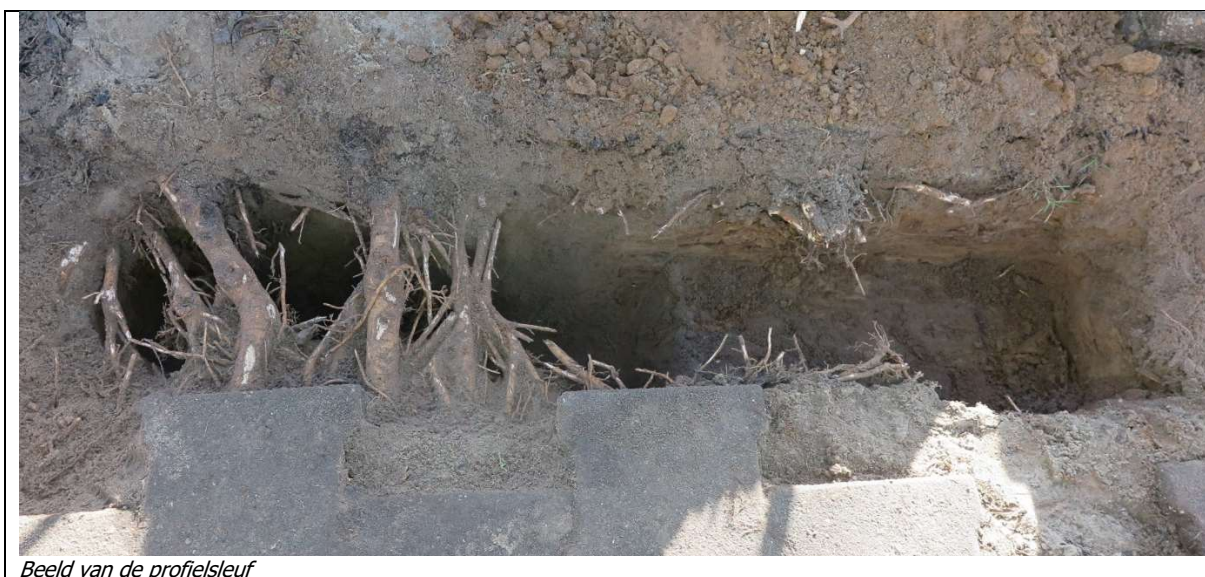
Dicht onder de tegelverharding is over de volledige profielbreedte beworteling < 1 cm aangetroffen. Ter hoogte van de boom is de beworteling zwaarder; 2-5 cm. Binnen een breedte van 0,9 m ter hoogte van de boom 2 cm (2x), 2,5 cm (1x), 3 cm (1x), 5 cm (3x).

Beeld van de profielsleuf

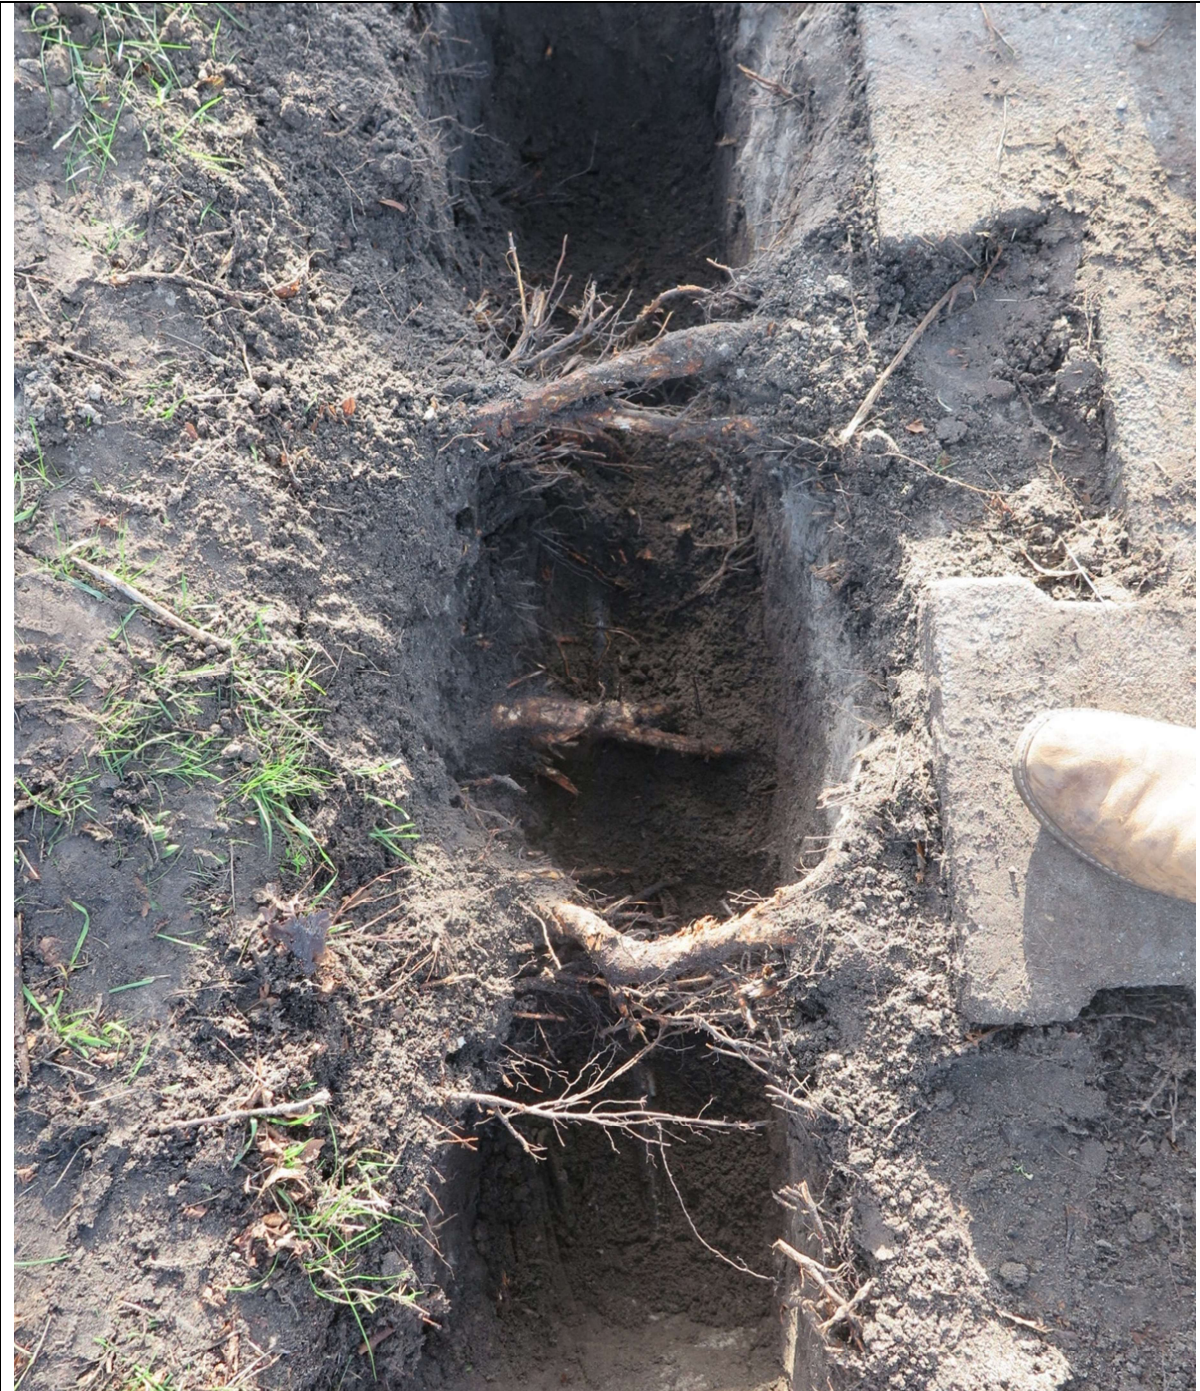
Dicht onder de tegelverharding is over de volledige profielbreedte lichte beworteling < 2 cm aangetroffen. Op enkele plaatsen is de beworteling zwaarder 2-3 cm (3x), 4 cm (1x). De profielsleuf heeft een diepte, ca. 0,4 m. Op deze diepte ligt een kabel.

Beeld van de profielsleuf

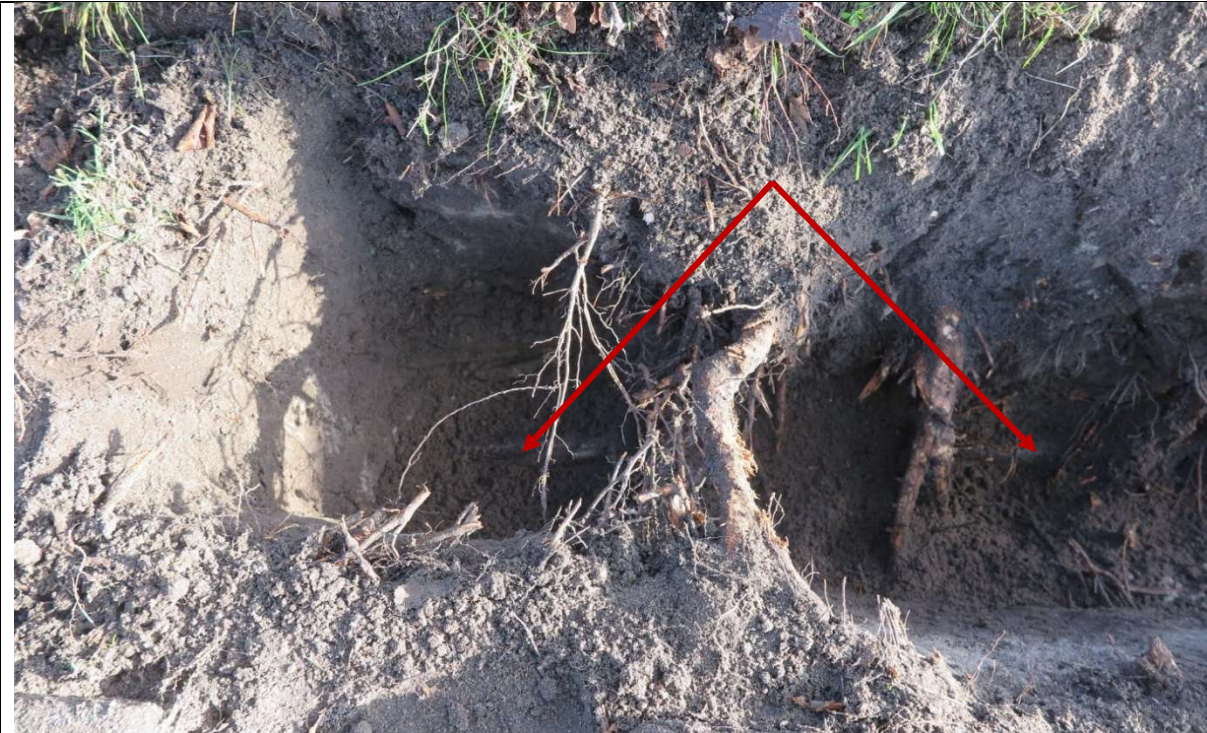
Aangetroffen kabel

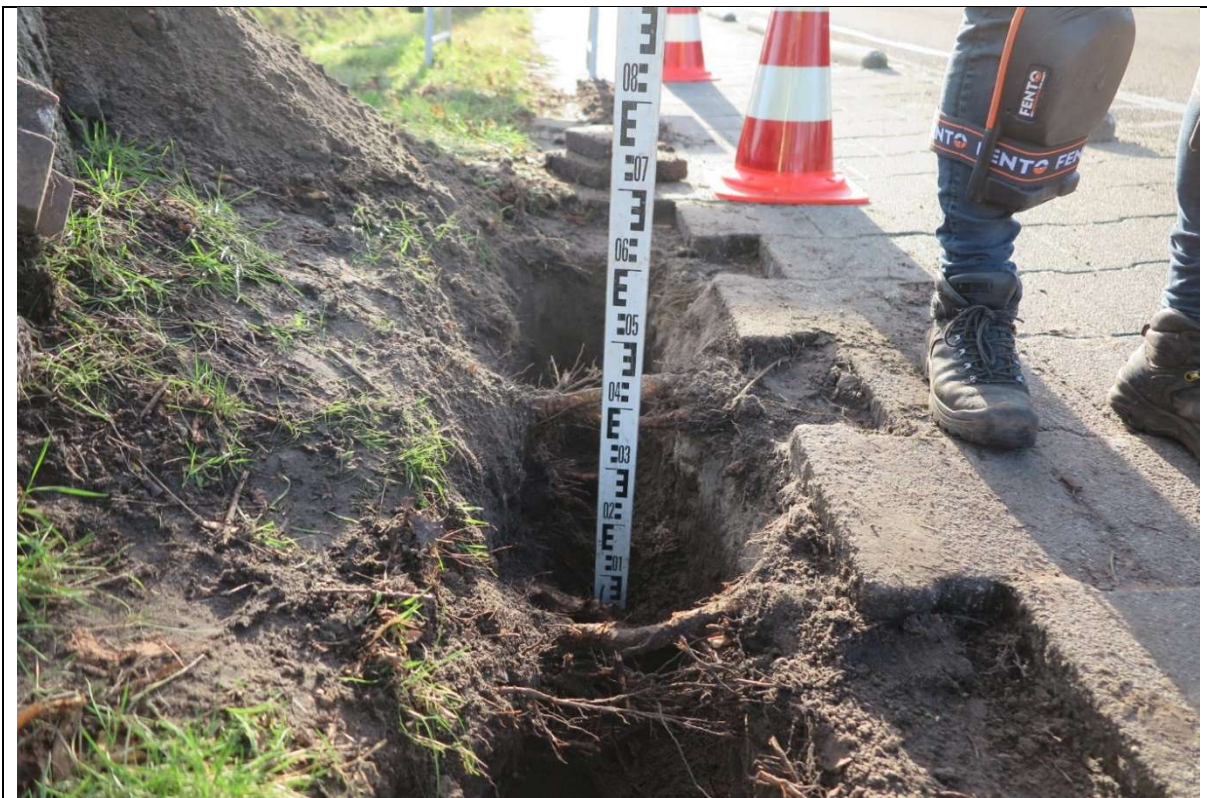
Diepte van de laagspanningskabel (en profielsleuf) ca. 0,4 m

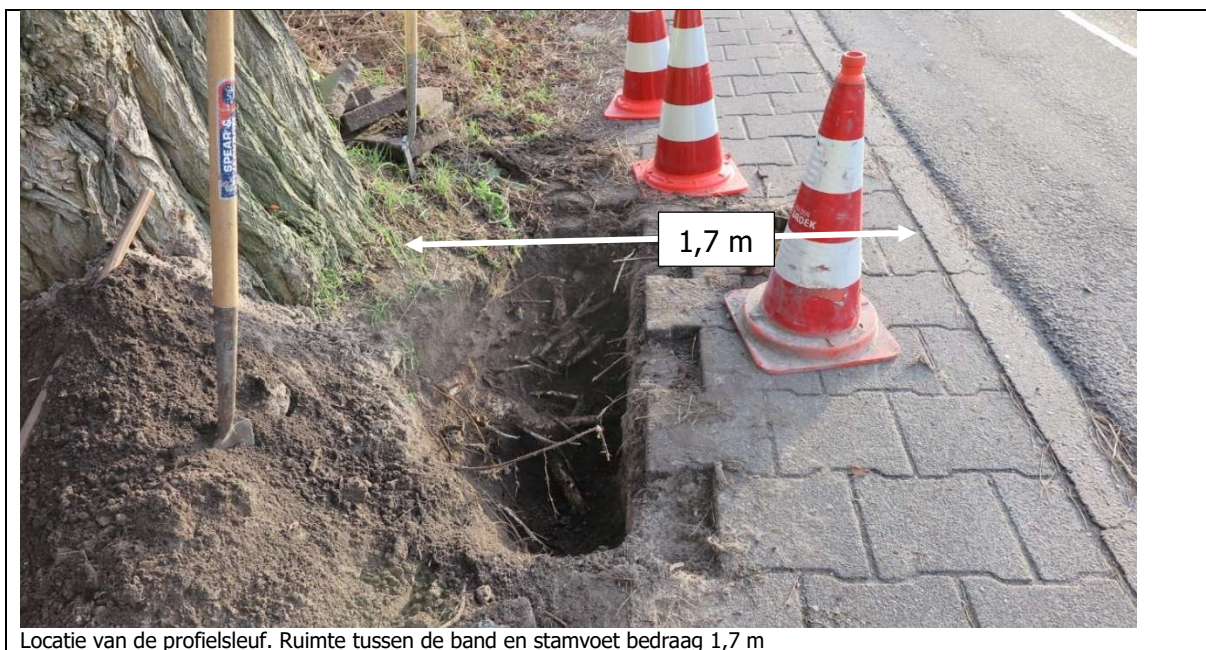
De ruimte is beperkt. In de huidige situatie is de ruimte tussen de opsluitband langs het asfalt en de stamvoet 1,7 meter. Het fietspad ter plaatse (vanaf de opsluitband) is versmald van ca. 2,15 m naar ca. 1,2-1,35 meter.

Locatie van de profielsleuf. Ruimte tussen de band en stamvoet bedraagt 1,7 m

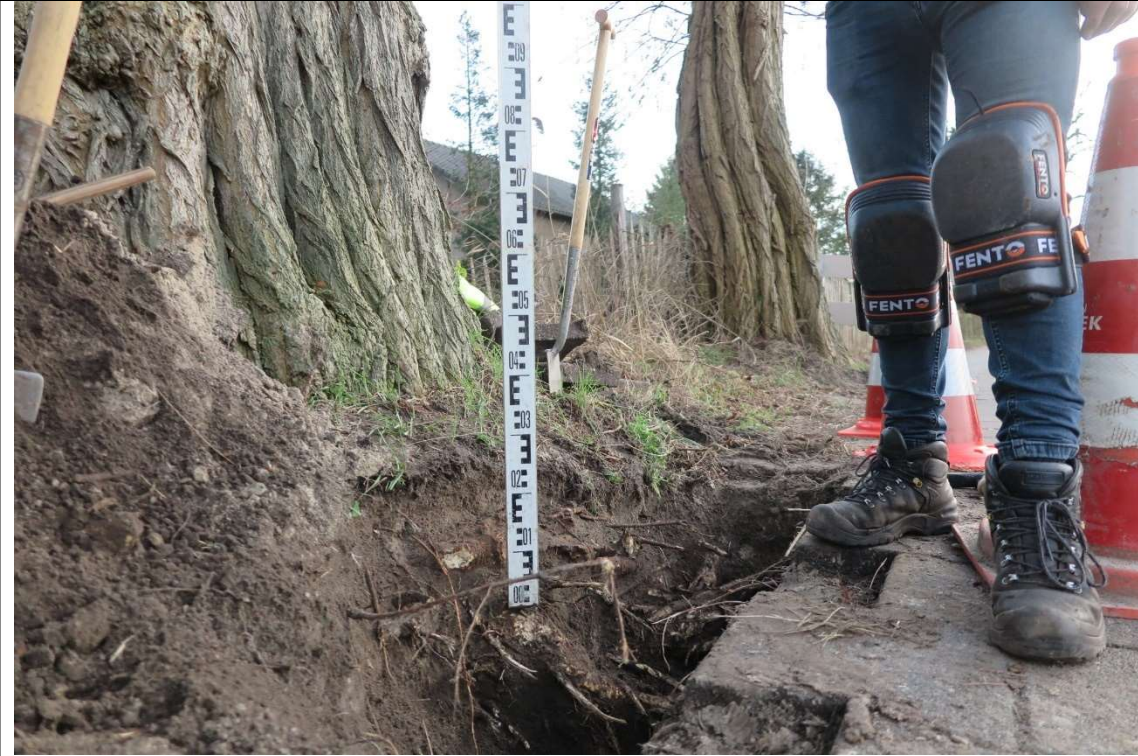
Dicht onder de tegelverharding is over de volledige profielbreedte lichte beworteling < 2 cm tot zeer zware beworteling aangetroffen. Aan de buitenzijde van het huidige fietspad (ca. 1,35 m uit de opsluitband langs het asfalt) zit de zware beworteling op ca. 0,1 m onder maaiveld. Op 1,2 uit de buitenzijde van de opsluitband zit de zware beworteling op ca. 0,2 m onder maaiveld.

Zware beworteling op 0,1 m onder maaiveld op ca. 1,35 m uit opsluitband asfalt

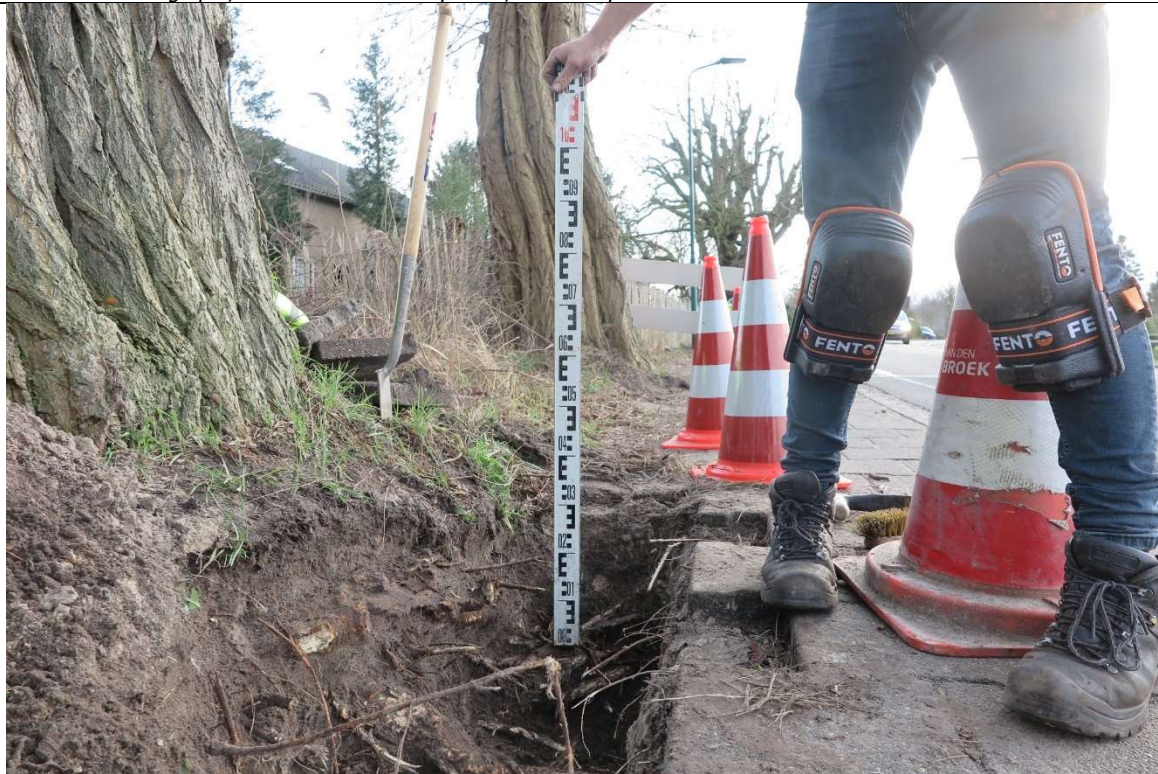
Zware beworteling op 0,2 m onder maaiveld op ca. 1,2 m uit opsluitband asfalt
