| Projectidentificatiecode: | F.22.07235 |
| Onderzoekslocatie: | 'Dennenlaan 110 en Olmenlaan 78, 80 en 82' te Zwanenburg<br>(brandweerkazerne, algemene ruimtes en twee woningen) |

## ASBESTINVENTARISATIE 'DENNENLAAN 110 EN OLMENLAAN 78, 80 EN 82' TE ZWANENBURG

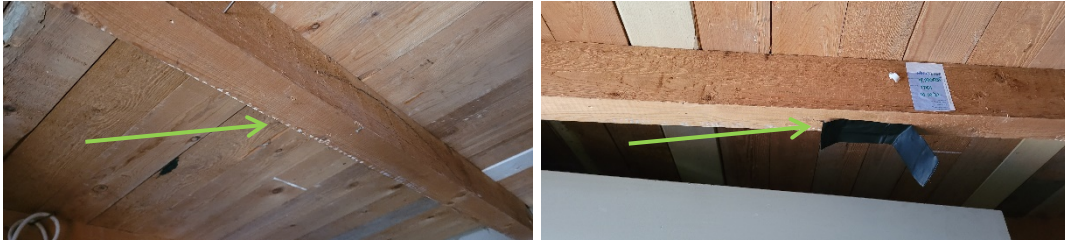
**Bron nr.:** B01  
**Bron:** Vlakke plaat

| bron nr. | bron | locatie | soort asbest | (niet-) hecht gebonden | asbest-gehalte (%) | bevestiging | hoeveelheid | monster-code | risico-klasse |
|---|---|---|---|---|---|---|---|---|---|
| B01 | restanten plaatmateriaal | berging (nummer 80) | n.a. | - | - | - | - | M01 | - |

| Materiaal: | Restanten vlakke plaat (wit) |
| Locatie: | Berging nummer 80 (zie figuur 1) |

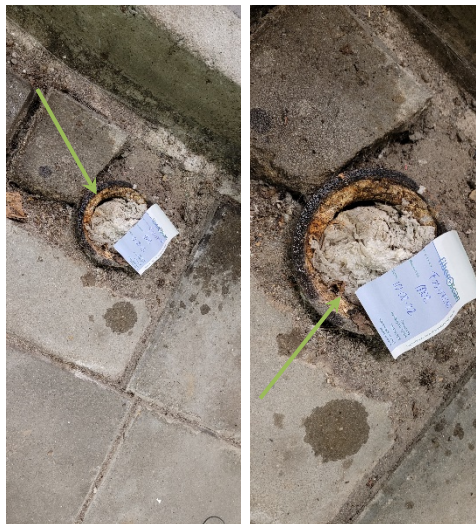
**Bron nr.:** B02  
**Bron:** Kit

| bron nr. | bron | locatie | soort asbest | (niet-) hecht gebonden | asbest-gehalte (%) | bevestiging | hoeveelheid | monster-code | risico-klasse |
|---|---|---|---|---|---|---|---|---|---|
| B02 | kit | in voormalige mofvermindering | n.a. | - | - | - | - | M02 | - |

| Materiaal: | Kit |
| Locatie: | Gietijzeren mof garage (zie figuur 1) |

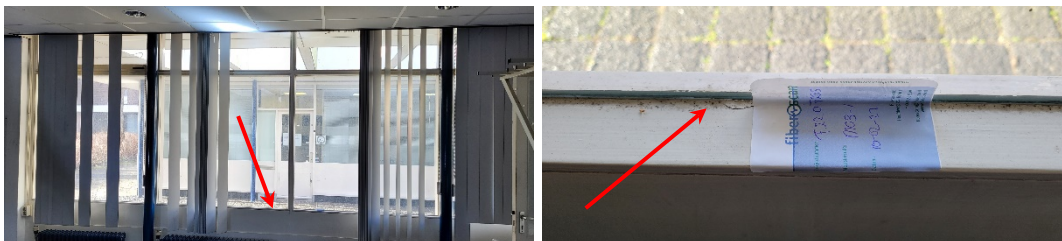
**Bron nr.:** B03  
**Bron:** Beglazingskit

| bron nr. | bron | locatie | soort asbest | (niet-) hecht gebonden | asbest-gehalte (%) | bevestiging | hoeveelheid | monster-code | risico-klasse |
|---|---|---|---|---|---|---|---|---|---|
| B03 | kit | kozijnen (kantoren, kantine en garage) | chrysotiel | hecht | 2-5 | gekit | ca. 150 m <sup>1</sup> | M03-1<br>M03-2 | 1 |

| Materiaal: | Kit |
| Locatie: | Kozijnen kantoren, kantine en garage (zie figuur 1) |

Geadviseerd wordt het aangetroffen asbest te laten verwijderen door een bedrijf dat in het bezit is van een Procescertificaat Asbestverwijdering. Wettelijk is het niet verplicht om verwijdering van asbest in risicoklasse 1 te laten uitvoeren door een gecertificeerd verwijderingsbedrijf. Wel dient verwijdering gemeld te worden bij de Nederlandse Arbeidsinspectie en dient een sloopmelding verricht te worden via het Omgevingsloket online (OLO). Voor verdere eisen aan een risicoklasse 1 sanering wordt verwezen naar het Arbeids-omstandighedenbesluit (art. 4.44).

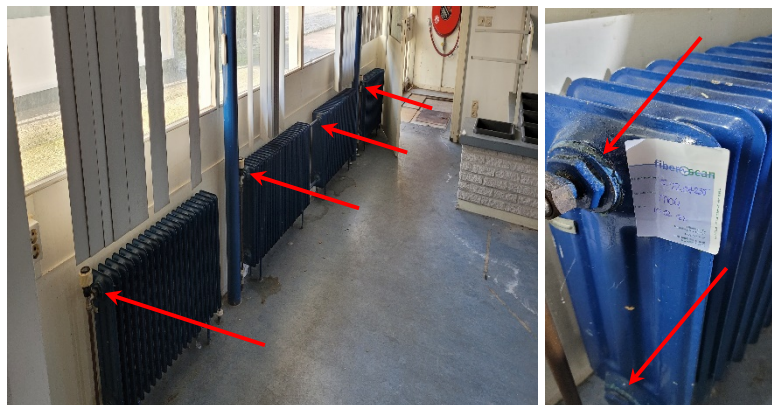
**Bron nr.:** B04  
**Bron:** Pakkingen

| bron nr. | bron | locatie | soort asbest | (niet-) hecht gebonden | asbest-gehalte (%) | bevestiging | hoeveelheid | monster-code | risico-klasse |
|---|---|---|---|---|---|---|---|---|---|
| B04 | pakking | leden-radiatoren kantine | chrysotiel | niet-hecht | 30-60 | geklemd | 16 stuks | M04 | 1 |

| Materiaal: | Pakkingen |
| Locatie: | Ledenradiatoren kantine (zie figuur 1) |

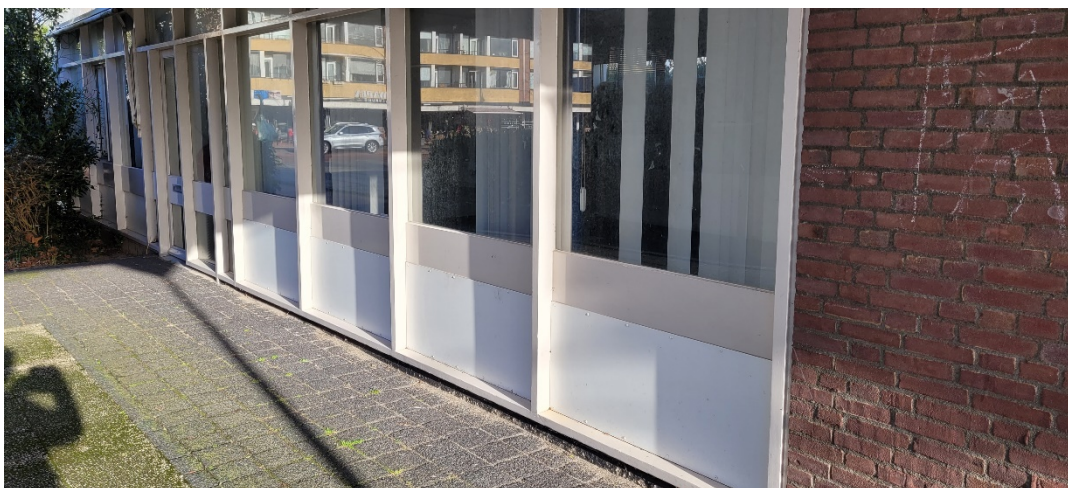
Foto 1: Zicht op de niet asbestverdachte gevelbeplating.

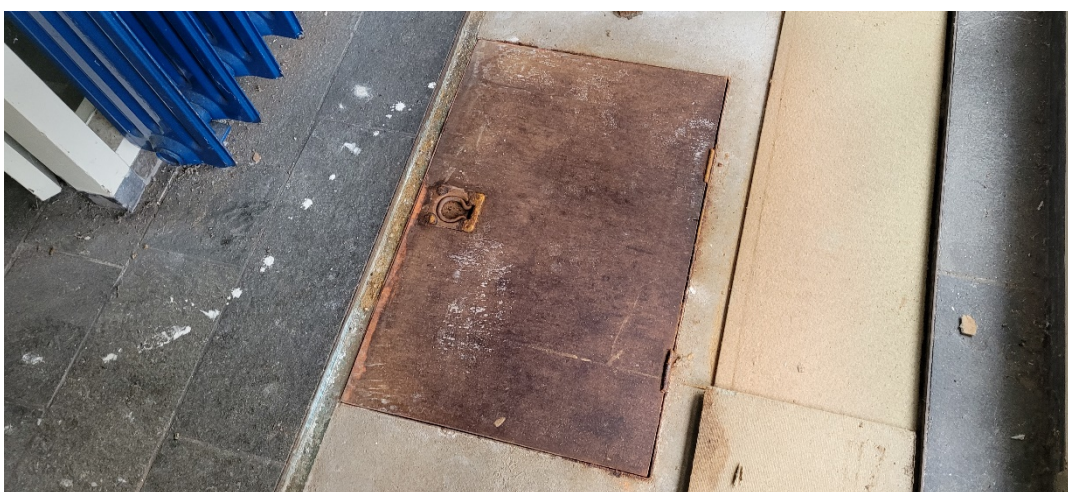
- De aangetroffen kruipruimte onder diverse algemene ruimtes zijn deels niet geïnspecteerd (niet toegankelijk).
- De aangetroffen koven in de woningen zijn niet inwendig geïnspecteerd omdat het pand nog in gebruik is en hiervoor zwaar destructief onderzoek moet worden uitgevoerd.

Foto 3: Zicht op één van de kruipluiken in de algemene ruimtes.

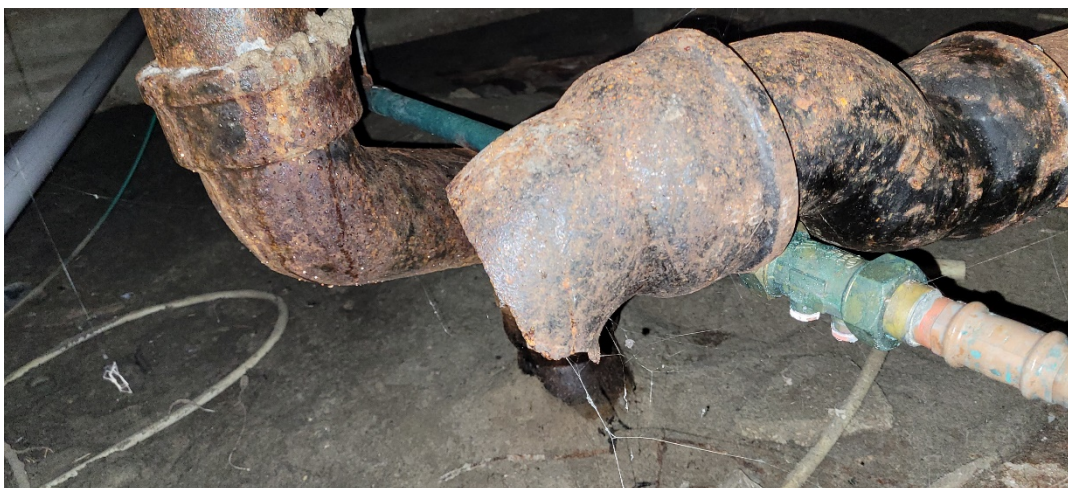
- Er heeft geen onderzoek plaatsgevonden ter plaatse van gas- en elektrische installaties en ter plaatse van de riolering. Mogelijk bevindt zich hier asbest in het afdichtingsmateriaal van de gietijzeren riolering.

Foto 4: Zicht op de gietijzeren riolering onder de keuken (zie beperkingen in § 4.3).

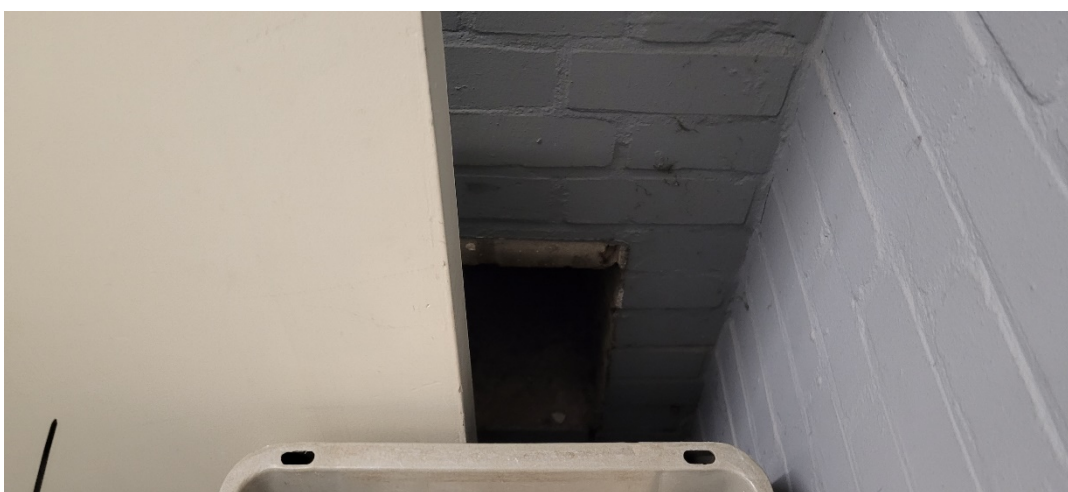
- De rookgasafvoerkanalen konden niet worden geïnspecteerd (niet toegankelijk). Mogelijk bevindt zich hier asbest in brandwerend alsmede technisch toegepast materiaal.

Foto 5: Zicht op de niet onderzochte rookgasafvoerkanaal in de brandweerkazerne (zie beperkingen in § 4.3).

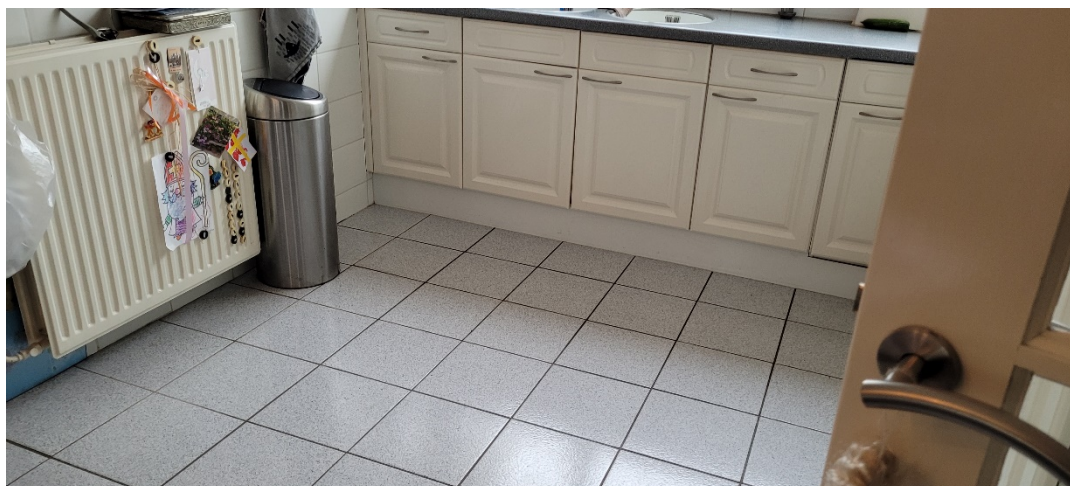
- Er is geen onderzoek uitgevoerd boven vaste plafonds, onder vaste vloeren, achter vaste wanden en de verschillende vloer en wandafwerkingen zoals tegels, zeilen, laminaat en schroten.

Foto 7: Zicht op de niet onderzochte tegelafwerking op nummer 78 (zie beperkingen in § 4.3).

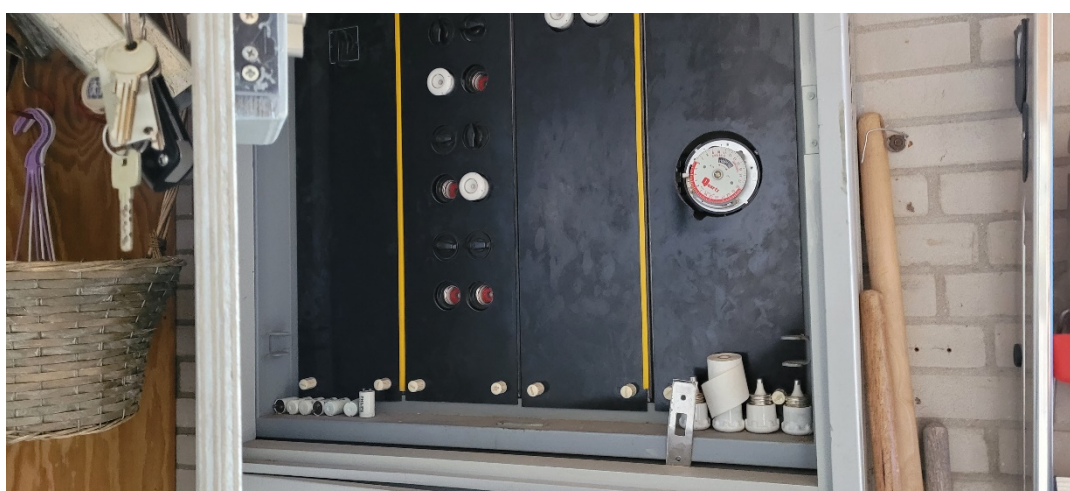
Foto 8: Zicht op de stoppenkast in de berging, zonder asbestverdachte toepassingen.

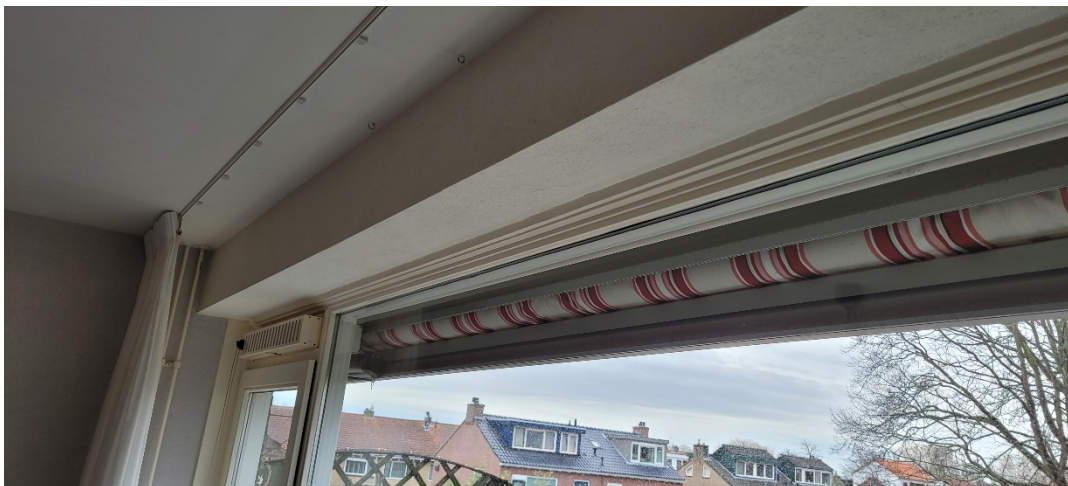
Foto 7: Zicht op de niet onderzochte koof in de woonkamer van nummer 80 (zie beperkingen in § 4.3).

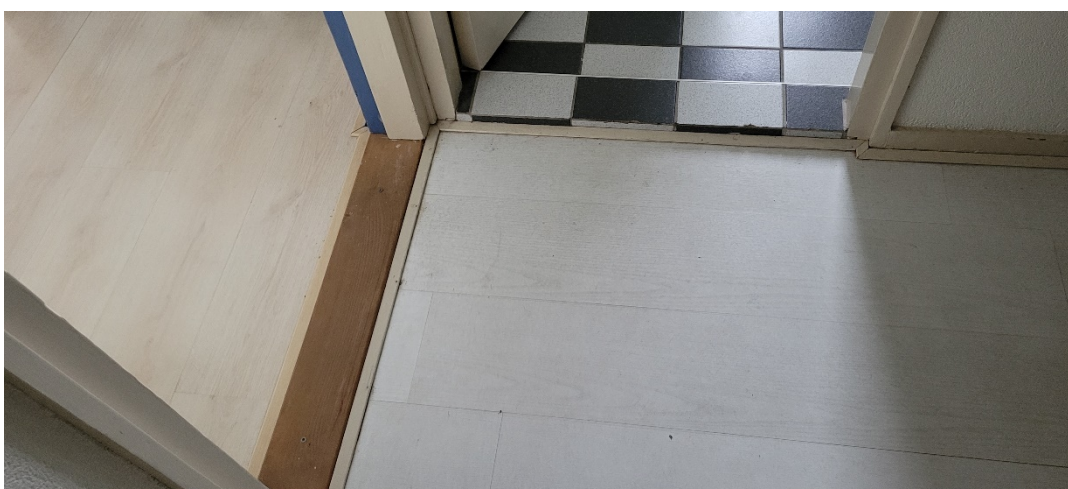
Foto 8: Zicht op de niet onderzochte vloerafwerking op de eerste etage van nummer 80 (zie beperkingen in § 4.3).
