Busremise Westraven

Scios Scope 12 EBI

Herstelverklaring behorende bij

IR21.3526KZ4E-001

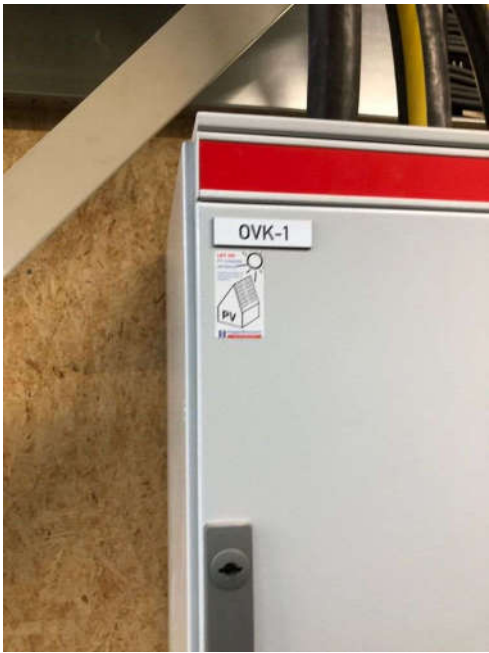
| Geconstateerde afwijking | | Hersteld (foto) |
|---|---|---|
| 3 | Aanduiding PV installatie | |

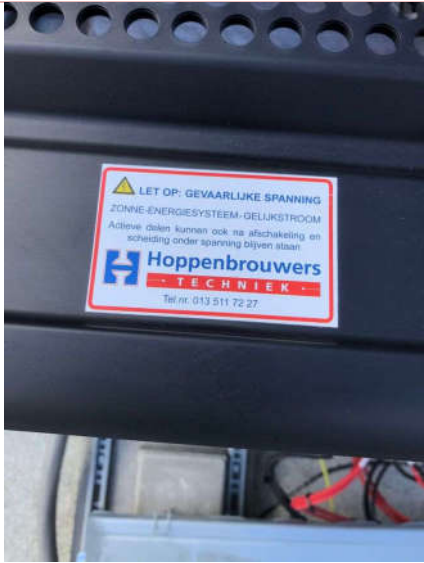
| 4 | Aanduiding omvormer | |

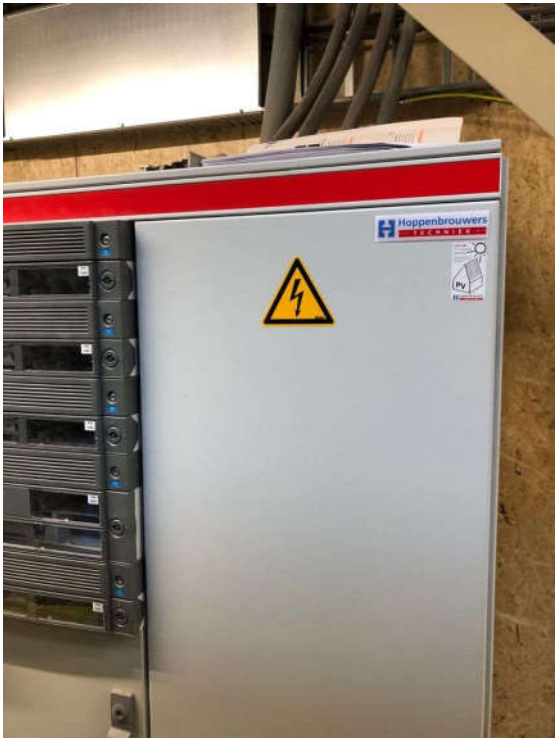
| 5 | Herleidbaarheid omvormers en OVK | |

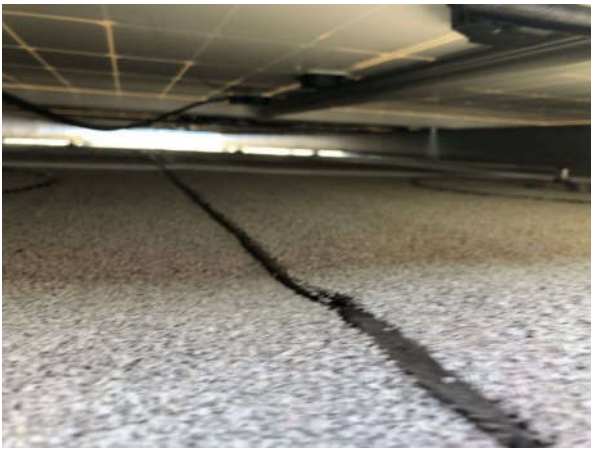
| 8 | Connectoren liggen op het dakvlak | <p>Opgebonden met clips</p> |

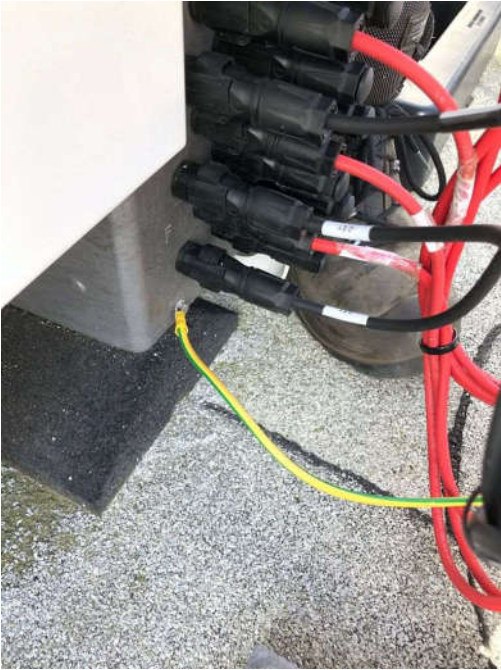
| 10 | Secundaire aarding omvormers | |

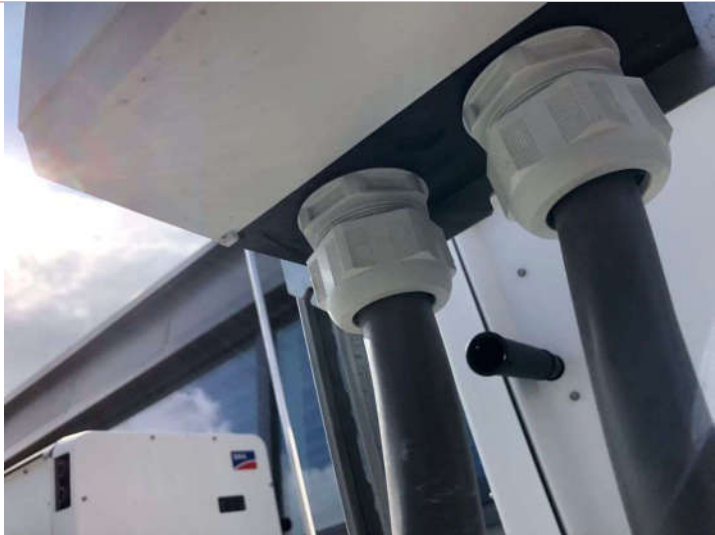
| 13 | Invoertules dichten niet goed af | |
