**RISICOANALYSE**

Risicolocatie : Provincie Utrecht  
Remiseweg 7  
3438 LA Nieuwegein

Uw kenmerk : 639.667.904  
Dossiernummer : F\_3438 LA7\_F13227  
CEA-code : 299  
SIC-code : 4789  
Naw-nummer : 3438 LA7  
Contactpersoon :  
Contactpersoon intermediair : de heer J. Beentjes (VGA Verzekeringen)  
Inspectiedatum : 2 september 2019  
Rapportdatum : 1 oktober 2019  
Bij bezoek aanwezig : contactpersoon verzekerde en intermediair  
Adviseur : de heer J.J.M. de Ruwe

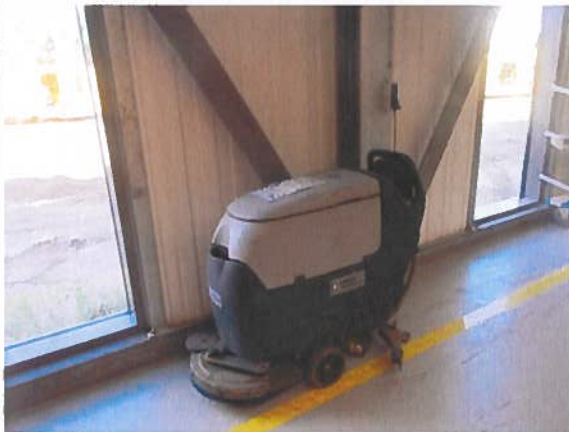
Schrobmachine

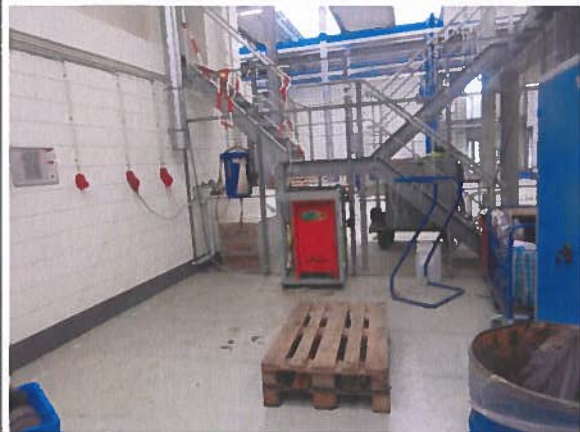
- de acculaders staan veilig opgesteld en worden jaarlijks gekeurd.

Acculaadruimte

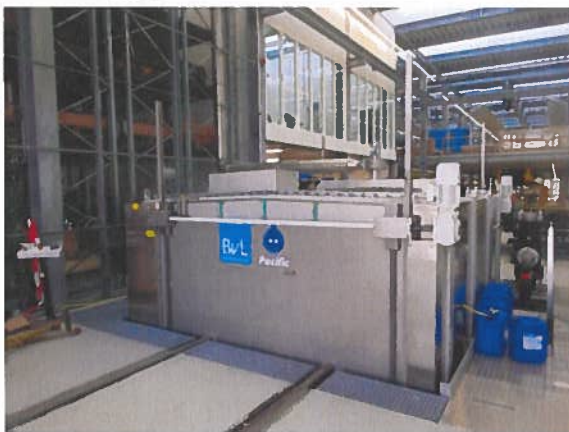
- voor het reinigen van de draaistellen/wielstellen wordt gebruik gemaakt van een elektrisch verwarmde reinigingsinstallatie. De reinigingsinstallatie wordt verwarmd tot een temperatuur van 80°C en er wordt gebruik gemaakt van niet brandbare maar wel corrosieve reinigingsmiddelen (ADR klasse 8).

Reiningsmachine draaistellen/wielstellen

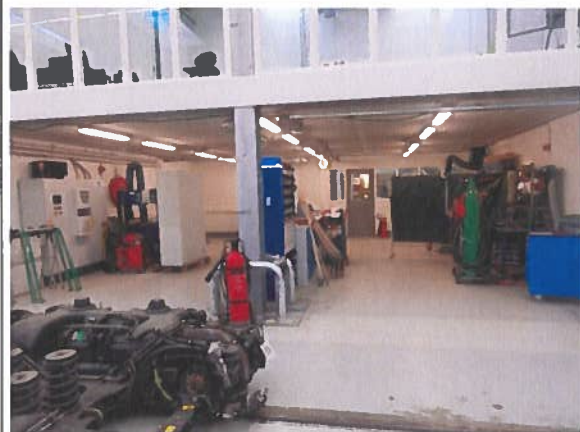
- voor de uitvoering van de laswerkzaamheden is een laswerkplek ingericht, vrij van brandbare materialen/goederen, uitgevoerd met blusmiddelen en lasschermen.

Laswerkplek

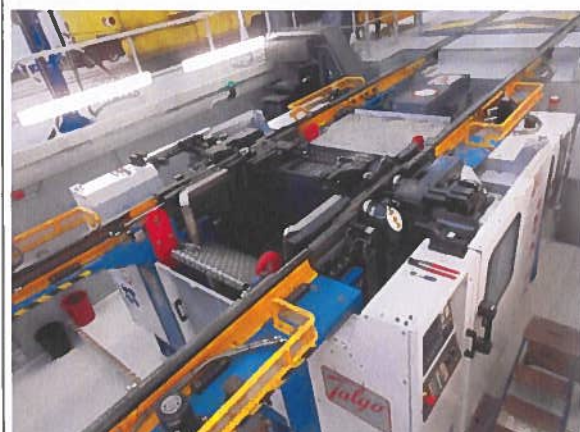
- een CNC-gestuurde metaal verspaningsmachine, voor onderhoud/uitlijning draaistellen en/of wielstellen. De machines staat verdieping opgesteld.

CNC-gestuurde verspaningsmachine

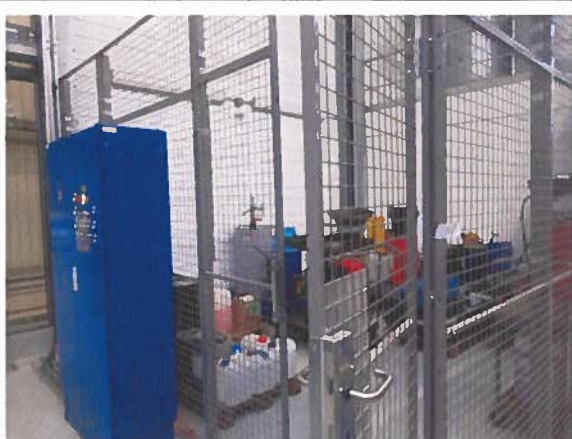
- metalen en kunststof vaten/cans met oliën en smeermiddelen, opgesteld op een lekbakinrichting.

Opslag oliën en smeermiddelen

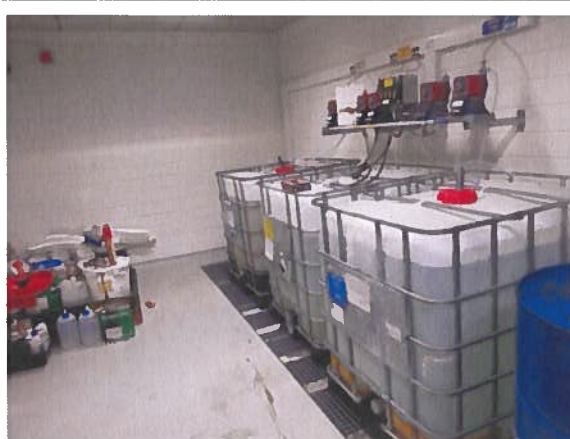
Opslagruimte gevaarlijke vloeistoffen

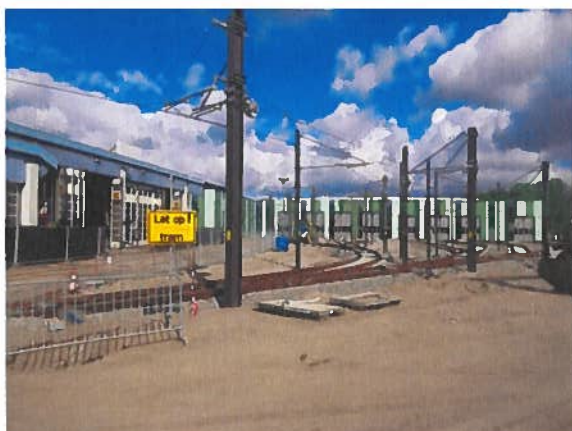
Aanzicht remise (met rechts oude bedrijfsgebouwen die worden gesloopt)

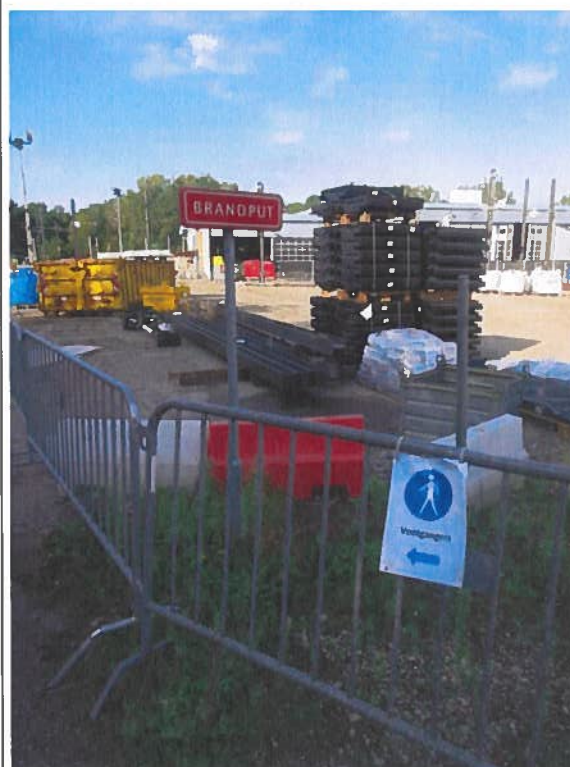
| Bluswatervoorziening | <ul style="list-style-type: none"><li>- op eigen terrein bevindt zich een geboorde put met een capaciteit 30 tot 60m<sup>3</sup>/h;</li><li>- op een afstand van ongeveer 200 meter bevindt zich in oostelijke richting de Lek. Op geringere afstand bevindt zich de Galecopperwetering met opstelplaats voor de brandweer;</li><li>- in de werkplaats is een droge blusleiding aangebracht met enkele afnamepunten.</li></ul> |

Bluswatervoorziening

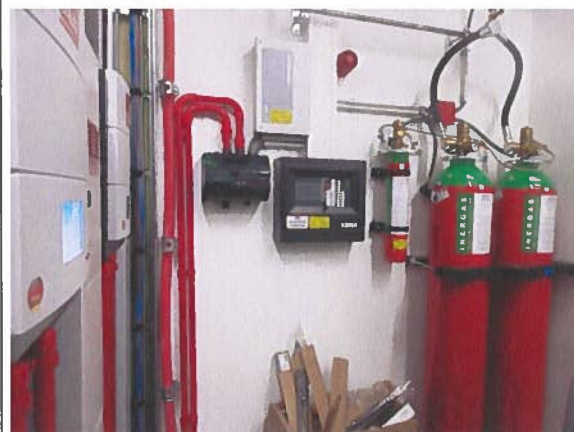
Gasblusinstallatie serverruimte
