## ***Inspectie PV installatie***

*(volgens NEN 1010:2015)*

NTR TramRemise Nieuwegein  
Remiseweg 7  
3438 LA Nieuwegein

**Rapportnummer: 1637827**

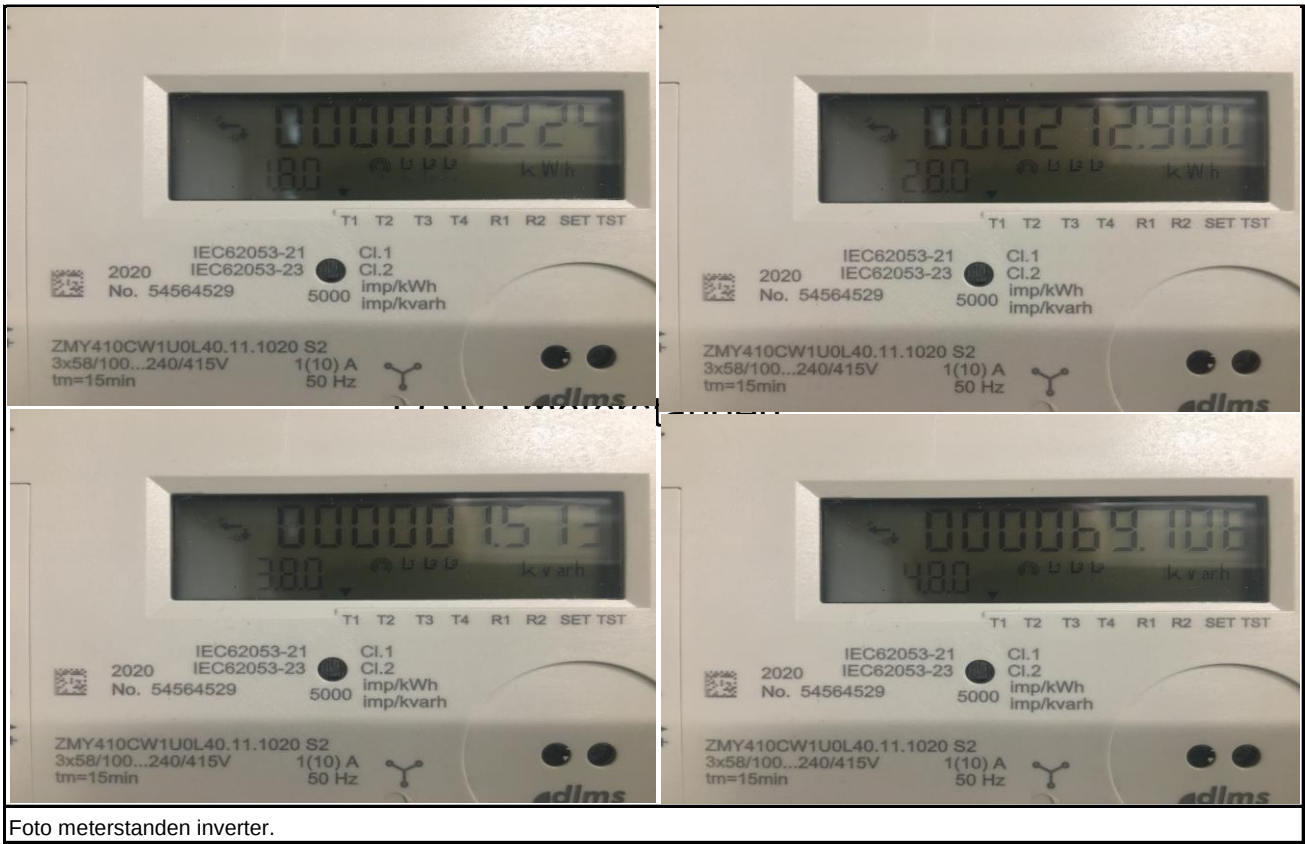
Foto meterstanden inverter.

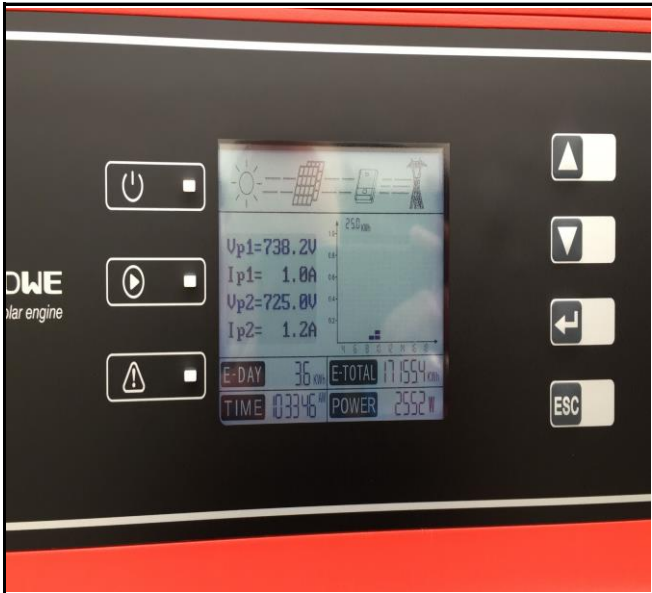
foto.nr.001

| <b>G</b> Uitlezing omvormer (Indien mogelijk)<br><b>Omvormer 1</b> | SN: 9025KDTN199R0003 | <b>Foto 1</b> | |
| | Umpp | 738 | V |
| | Impp | 1 | A |
| | Uac | 242 | V |
| | Iac | 3,5 | A |
| | Pm | 2552 | W |

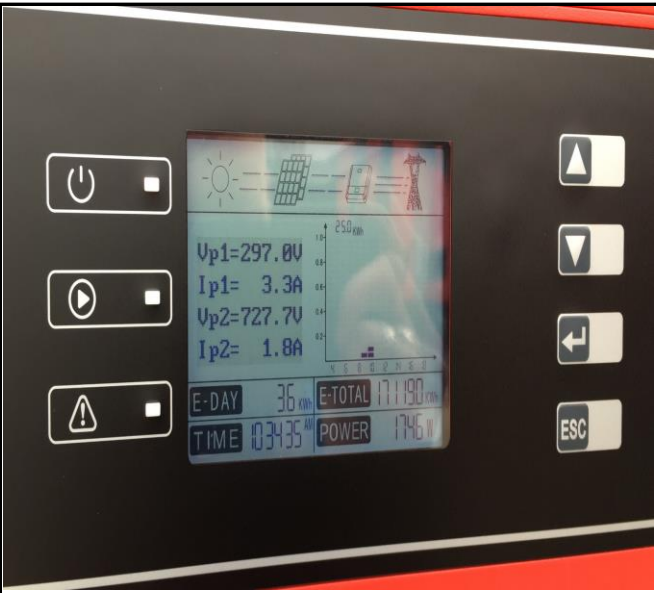
foto.nr.002

| <b>G</b> Uitlezing omvormer (Indien mogelijk)<br><b>Omvormer 2</b> | SN: 9025KDTN199R0002 | <b>Foto 2</b> | |
| | Umpp | 728 | V |
| | Impp | 3,3 | A |
| | Uac | 243 | V |
| | Iac | 2,3 | A |
| | Pm | 1674 | W |

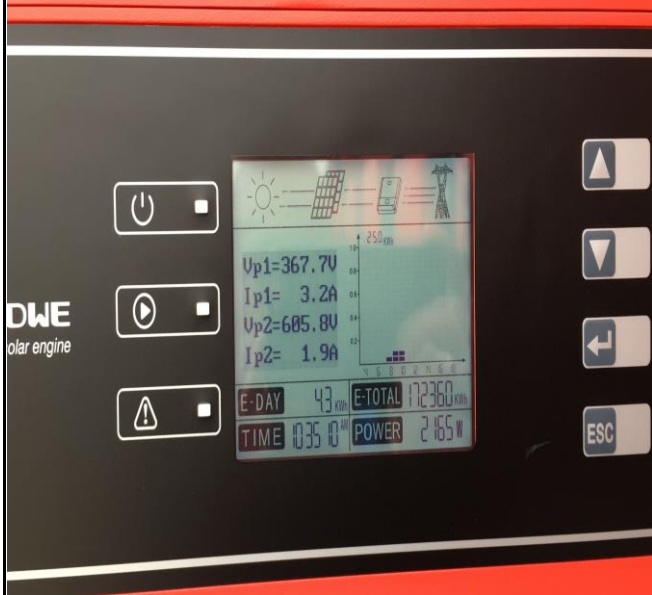
foto.nr.003

| <b>G</b> Uitlezing omvormer (Indien mogelijk)<br><b>Omvormer 3</b> | SN: 9025KDTN196R0030 | <b>Foto 3</b> | |
| | Umpp | 368 | V |
| | Impp | 3,2 | A |
| | Uac | 242 | V |
| | Iac | 2,9 | A |
| | Pm | 2091 | W |

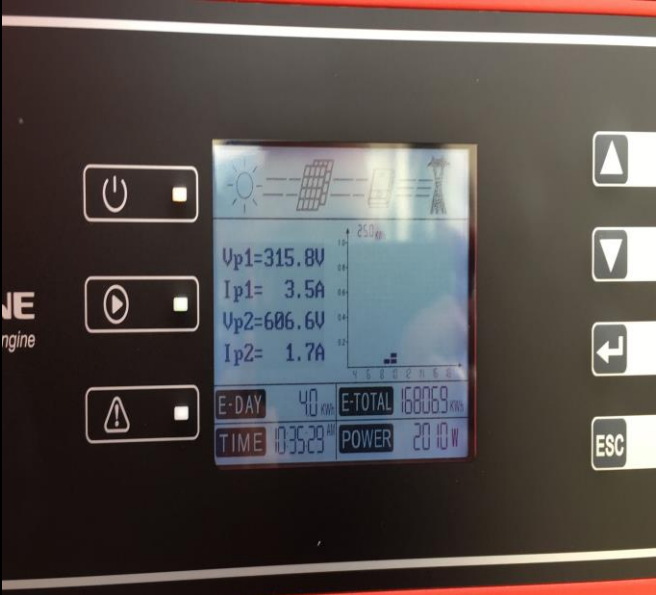
foto.nr.004

| <b>G</b> Uitlezing omvormer (Indien mogelijk)<br><b>Omvormer 4</b> | SN: 9025KDTN201R002 | <b>Foto 4</b> | |
| | Umpp | 316 | V |
| | Impp | 3,5 | A |
| | Uac | 240 | V |
| | Iac | 2,6 | A |
| | Pm | 1948 | W |

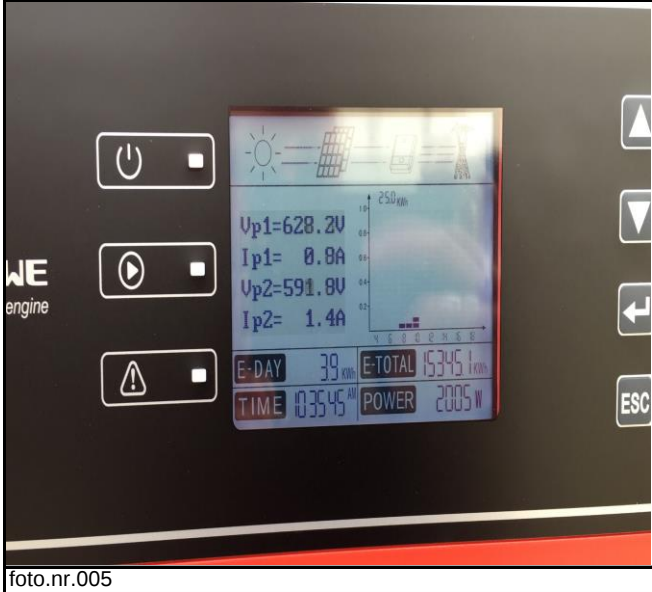
foto.nr.005

| <b>G</b> Uitlezing omvormer (Indien mogelijk)<br><b>Omvormer 5</b> | SN: 9025KDTN199R002 | <b>Foto 5</b> | |
| | Umpp | 628 | V |
| | Impp | 0,8 | A |
| | Uac | 241 | V |
| | Iac | 3,2 | A |
| | Pm | 2416 | W |

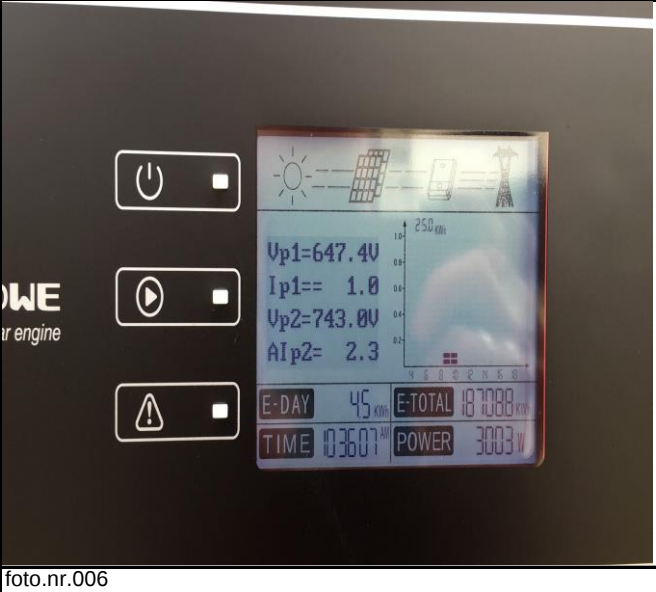
foto.nr.006

| <b>G</b> Uitlezing omvormer (Indien mogelijk)<br><b>Omvormer 6</b> | SN: 9025KDTN196R0039 | <b>Foto 6</b> | |
| | Umpp | 647 | V |
| | Impp | 1 | A |
| | Uac | 243 | V |
| | Iac | 4,1 | A |
| | Pm | 3009 | W |

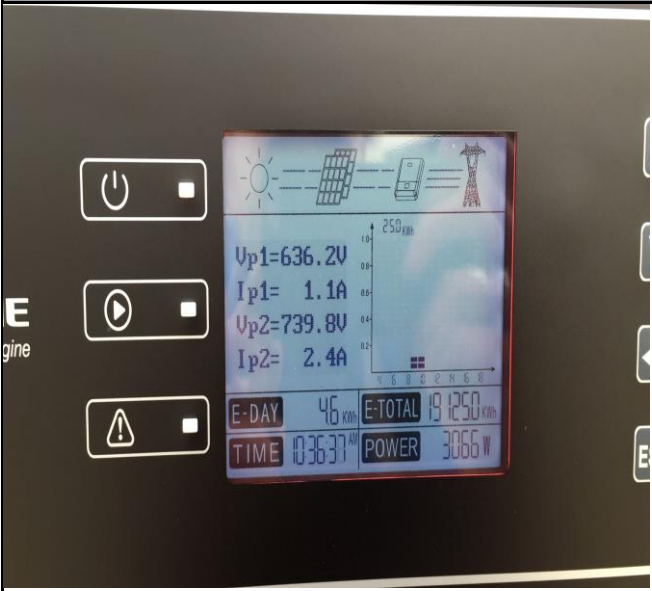
foto.nr.007

| <b>G</b> Uitlezing omvormer (Indien mogelijk)<br><b>Omvormer 7</b> | SN: 9025KDTN201R0005 | <b>Foto 7</b> | |

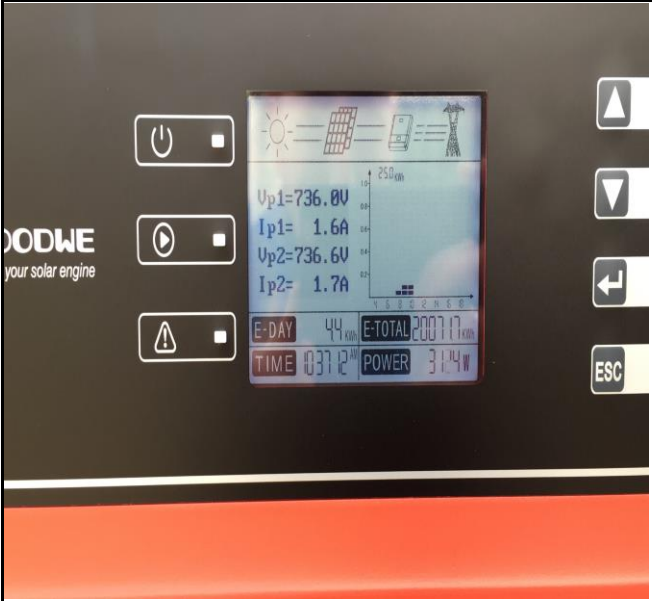
foto.nr.009

| <b>G</b> Uitlezing omvormer (Indien mogelijk)<br><b>Omvormer 9</b> | SN: 9025KDTN201R0003 | <b>Foto 9</b> | |
| | Umpp | 736 | V |
| | Impp | 1,6 | A |
| | Uac | 240 | V |
| | Iac | 4,2 | A |
| | Pm | 3133 | W |

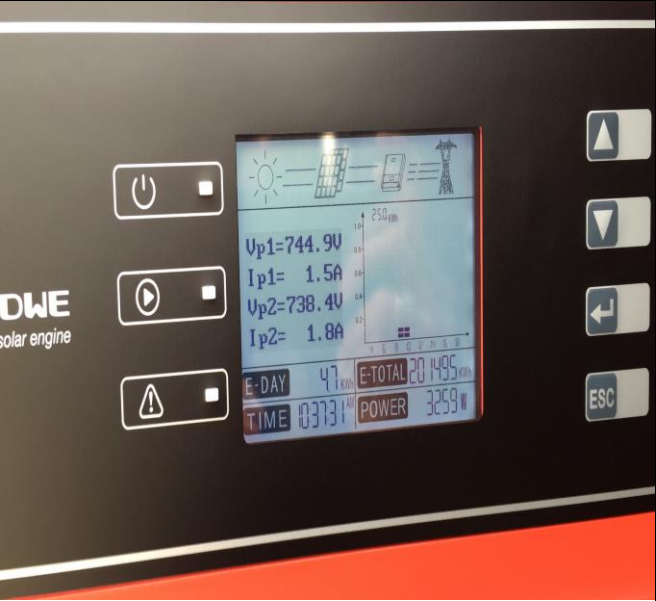
foto.nr.010

| <b>G</b> Uitlezing omvormer (Indien mogelijk)<br><b>Omvormer 10</b> | SN: 9025KDTN19CR0004 | <b>Foto 10</b> | |
| | Umpp | 745 | V |
| | Impp | 1,5 | A |
| | Uac | 242 | V |
| | Iac | 4,4 | A |
| | Pm | 3262 | W |
