**ELEKTROSPEKT BV**

### **NEN 3140+A3:2019 (nl) INSPECTIE LAAGSPANNINGSINSTALLATIE**

**CSG Burgum, Tj.H. Haismastraat 1,  
9251 AT Burgum**

**oktober 2019**

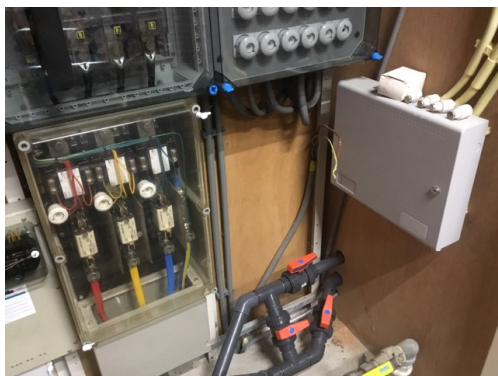
gebouw: CSG Liudger Burgum  
etage: begane grond  
verdeler: HKL  
omschrijving: Er bevindt zich een onafgewerkte kabel aan de onderzijde van de schakel- en verdeelinrichting. Oude niet gebruikte bekabeling dient verwijderd te worden of deugdelijk te worden afgewerkt.  
prioriteit B

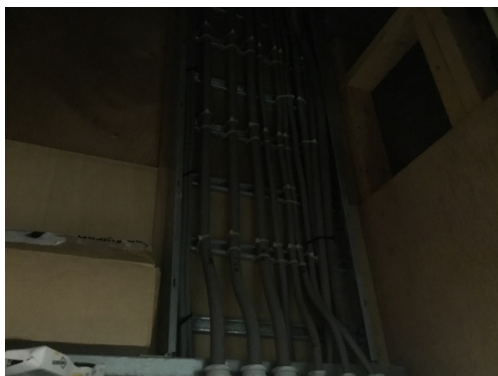
gebouw: CSG Liudger Burgum  
etage: begane grond  
verdeler: HKL  
omschrijving: De gemeten vereffeningsleidingsweerstand van de kabelgoot aan de bovenzijde van de schakel- en verdeelinrichting voldoet niet aan minimale vereiste waarde.  
prioriteit B

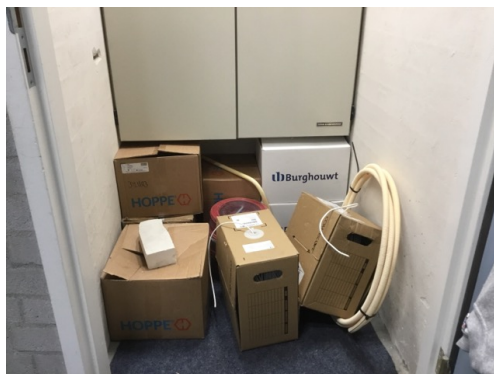
gebreknummer 4

gebouw: CSG Liudger Burgum  
etage: begane grond  
verdelers: KL-0  
omschrijving: De ruimte met de schakel- en verdeelinrichting wordt als berging gebruikt.

prioriteit B

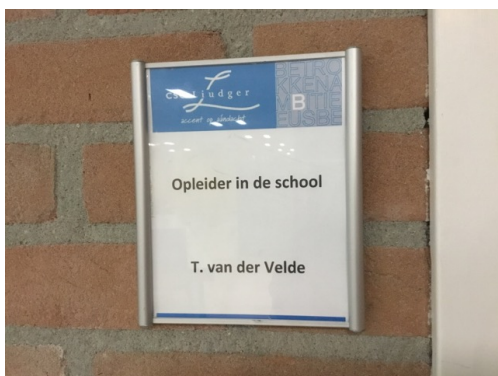
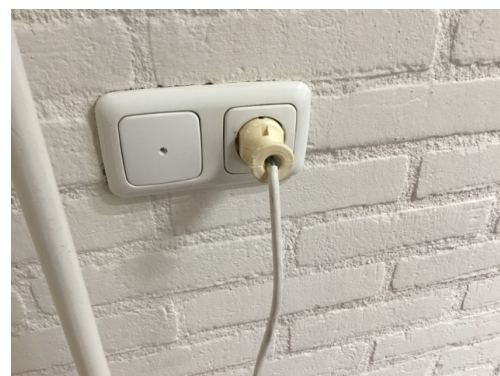
gebreknummer 6

gebouw: CSG Liudger Burgum  
etage: begane grond  
ruimte: Ruimte opleider T.v/d Velde  
omschrijving: Het snoer is ondeugdelijk in de contactstop van de tafelcontactdoos gevoerd.

prioriteit Aandachtspunt

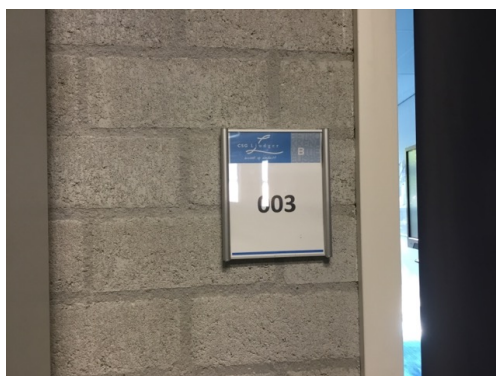
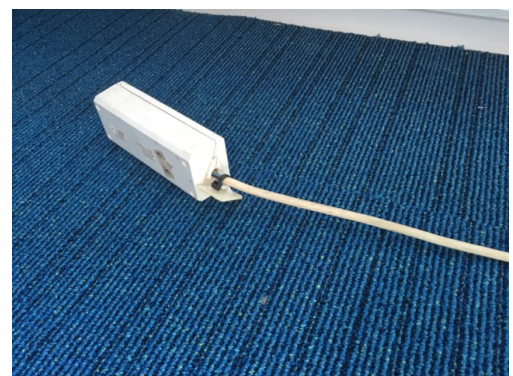
gebreknummer 8

gebouw: CSG Liudger Burgum  
etage: begane grond  
ruimte: Lokaal 003  
omschrijving: Het snoer is ondeugdelijk in de tafelcontactdoos gevoerd.

prioriteit aandachtspunt

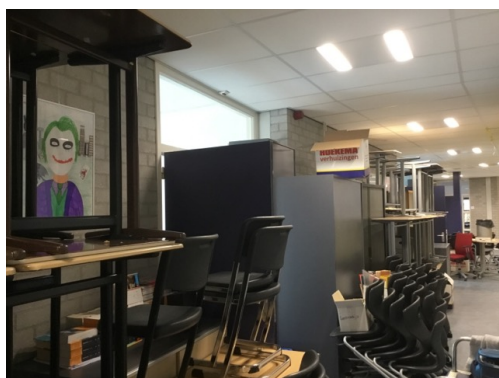
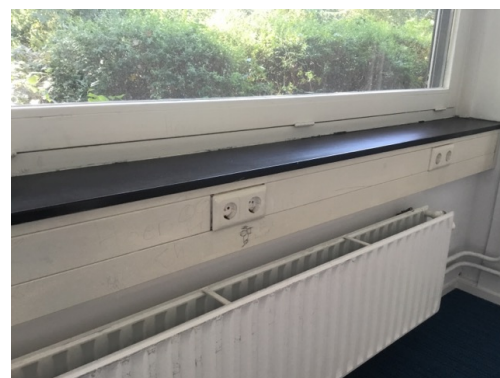
gebouw: CSG Liudger Burgum  
etage: begane grond  
ruimte: Lokaal 002  
omschrijving: De wandcontactdoos is ondeugdelijk in de wandgoot bevestigd. gebreknnummer 9

prioriteit B

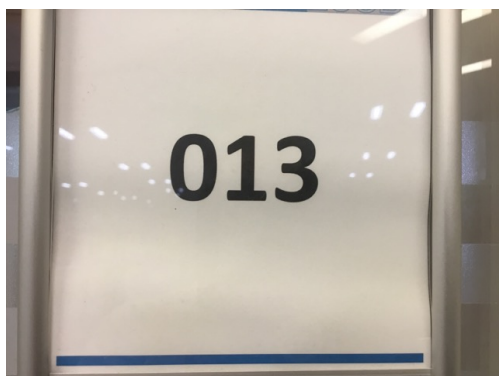
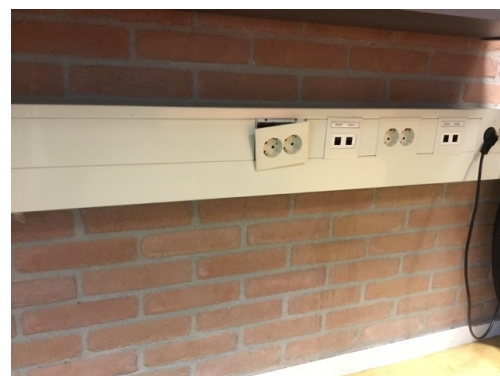
gebouw: CSG Liudger Burgum  
etage: begane grond  
ruimte: Lokaal 013  
omschrijving: De wandcontactdoos is ondeugdelijk in de wandgoot bevestigd. gebreknnummer 10

prioriteit B

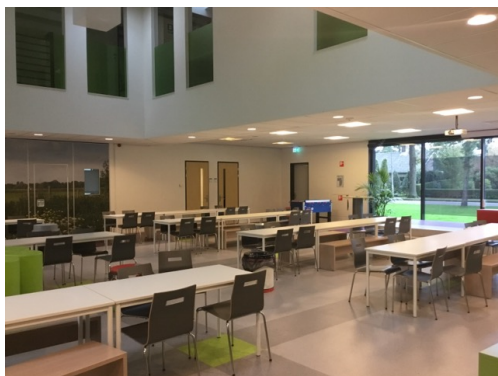
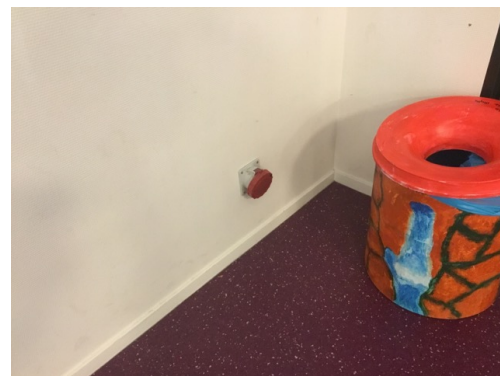
gebreknummer 11

gebouw: CSG Liudger Burgum  
etage: begane grond  
ruimte: Kantine  
omschrijving: Het klepje van de krachtwandcontactdoos is defect.

prioriteit B

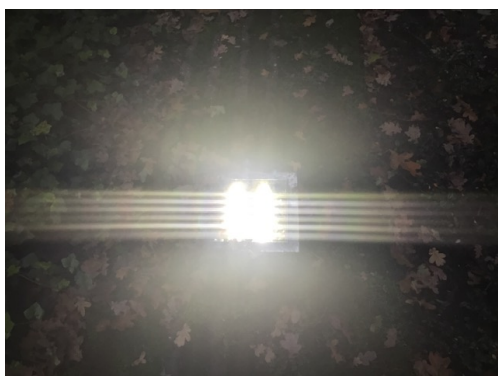
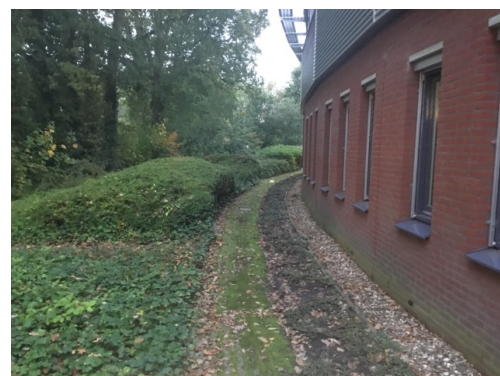
gebreknummer 12

gebouw: CSG Liudger Burgum  
etage: Buiten  
ruimte: Voorzijde  
omschrijving: Diverse waterdichte verlichtingsarmaturen vertonen verschijnselen van vocht, hierdoor is de IP waarde onvoldoende gewaarborgd.

prioriteit Aandachtspunt

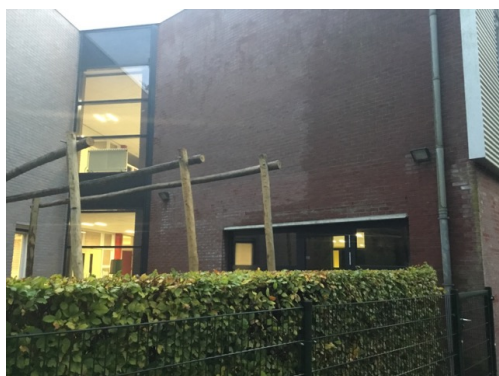
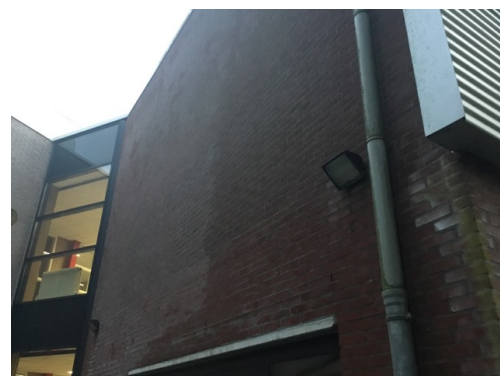
gebreknummer 13

gebouw: CSG Liudger Burgum  
etage: Buiten  
ruimte: Voorzijde  
omschrijving: De glazen behuizing van het verlichtingsarmatuur is defect

prioriteit B

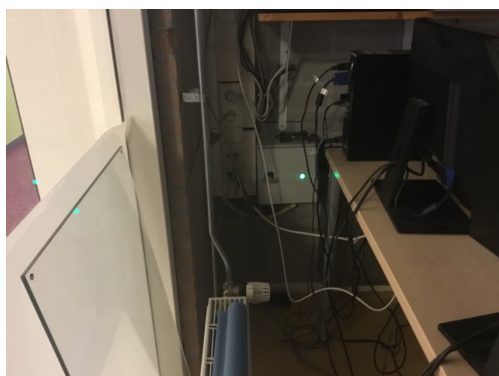
gebreknummer 14

gebouw: CSG Liudger Burgum  
etage: begane grond  
ruimte: Concierge  
omschrijving: De wandgoot is niet voorzien van een eindschot.

prioriteit B

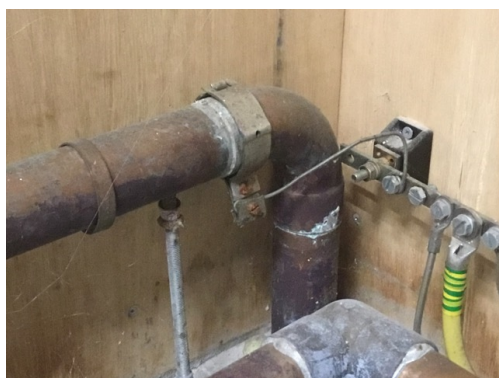
gebouw: CSG Liudger Burgum gebreknnummer 15  
etage: begane grond  
ruimte: Schakelruimte  
omschrijving: De aansluitbouten van de aardklem vertonen verschijnselen van een oxidatie.

prioriteit B

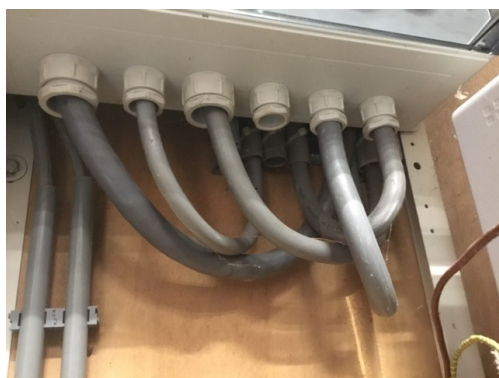
gebouw: CSG Liudger Burgum gebreknnummer 16  
etage: begane grond  
verdeler: HKL  
omschrijving: De ongebruikte invoer aan de onderzijde van de schakel- en verdeelinrichting is niet afgedicht.

prioriteit B

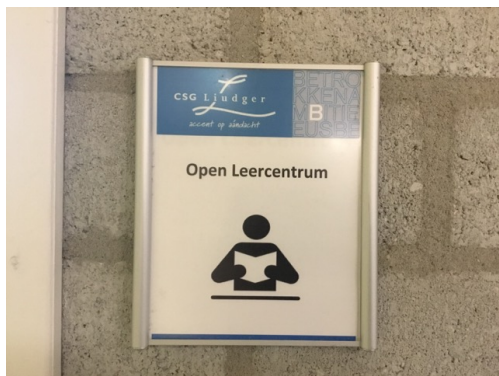
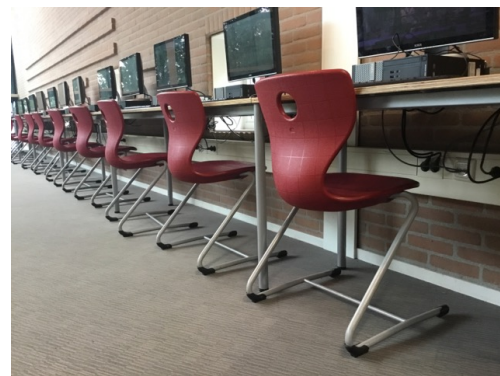
gebreknummer 17

omschrijving: De gemeten vereffeningsleidingweerstand van de wandgoot voldoet niet aan de minimale vereiste waarde.

prioriteit B

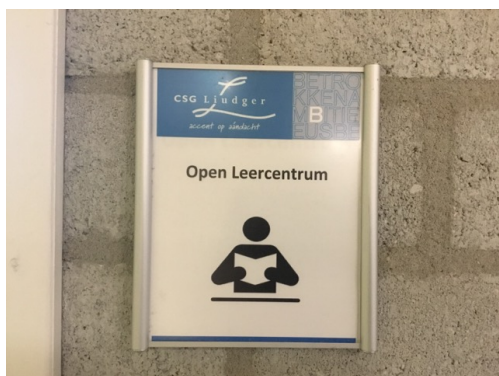
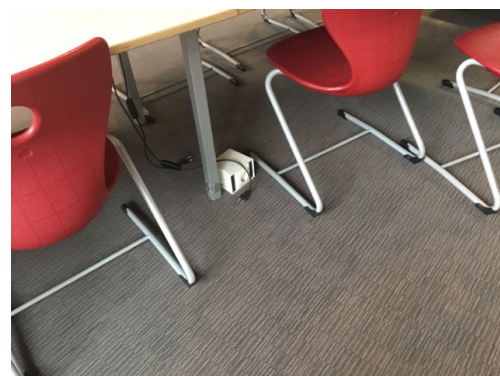
gebreknummer 18

omschrijving: De gemeten vereffeningsleidingweerstand van de energiezuil voldoet niet aan de minimale vereiste waarde.

prioriteit B

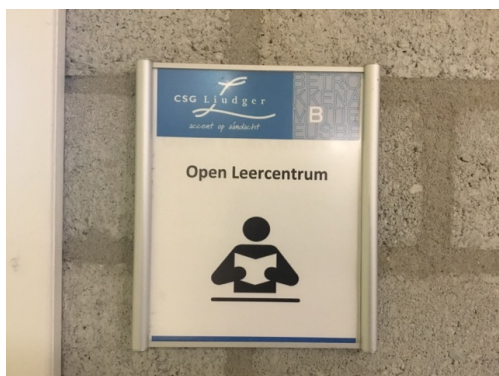
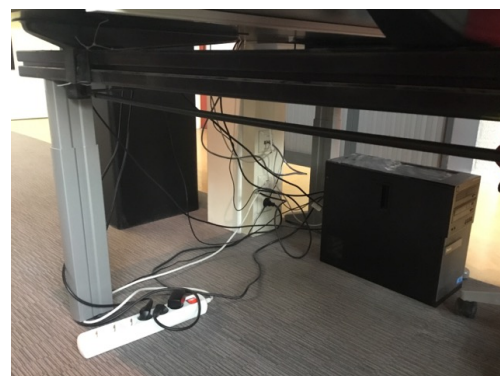
gebreknummer 20

gebouw: CSG Liudger Burgum  
etage: 1e etage  
ruimte: Open Leercentrum  
omschrijving: De gemeten vereffeningsleidingweerstand van de wandgoot voldoet niet aan de minimale vereiste waarde.

prioriteit B

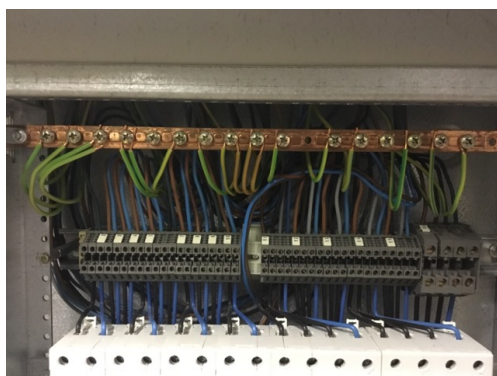
gebreknummer 22

gebouw: CSG Liudger Burgum  
etage: begane grond  
verdeler: KK  
omschrijving: Diverse aansluitklemmen zijn niet voorzien van een klemcodering.

prioriteit C

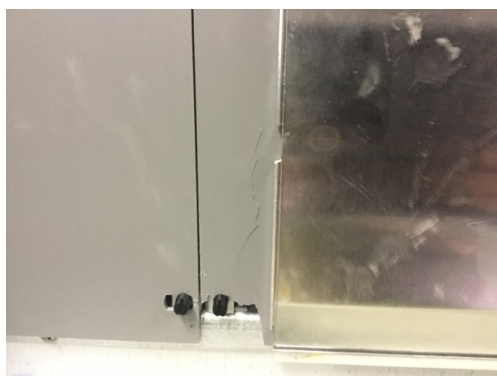
gebreknummer 23

omschrijving: De afdekplaat van de schakel- en verdeelinrichting is defect.

prioriteit C

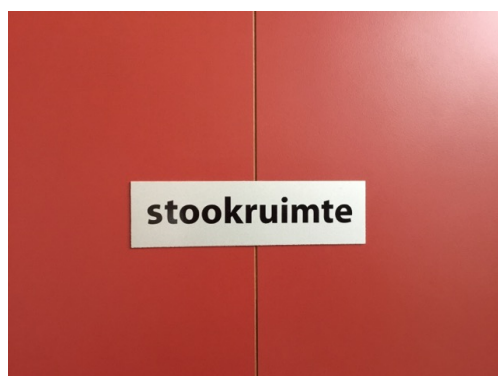
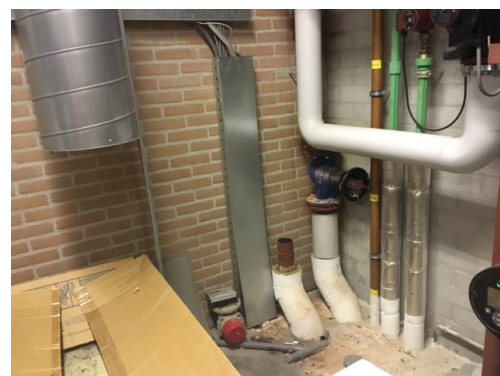
gebreknummer 24

omschrijving: De gemeten vereffening sleidingweerstand van de kabelgoten voldoen niet aan de minimale vereiste waarde.

prioriteit B

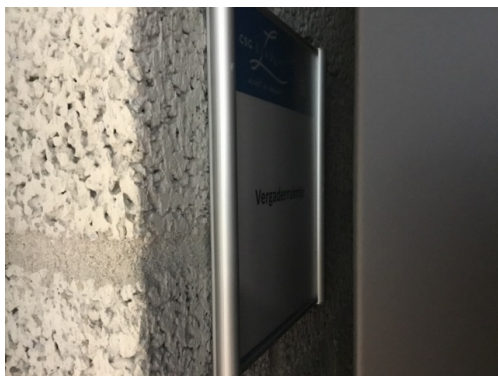
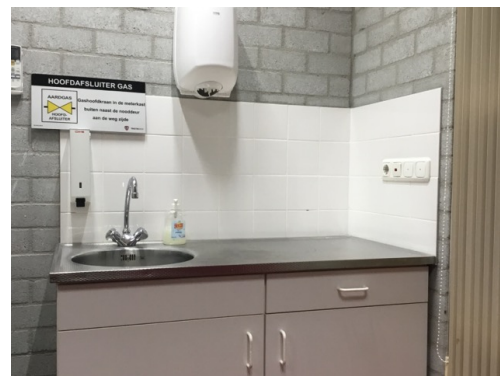
gebreknummer 26

gebouw: CSG Liudger Burgum  
etage: 1e etage  
ruimte: Vergaderruimte  
omschrijving: De gemeten vereffeningsleidingweerstand van het RVS aanrechtblad voldoet niet aan de minimale vereiste waarde.

prioriteit B

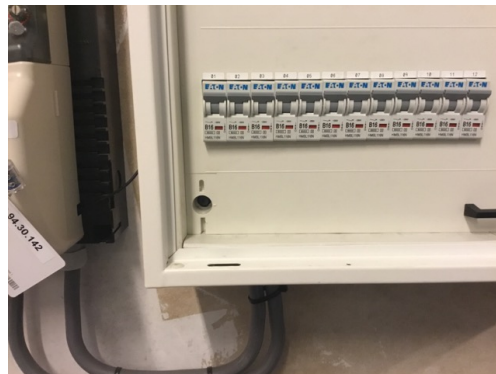
gebreknummer 27

gebouw: CSG Liudger Burgum  
etage: 1e etage  
verdeler: KL1-2  
omschrijving: De kunststof bevestigingsbout van de afdekplaat van de schakel- en verdeelinrichting is defect.

prioriteit B

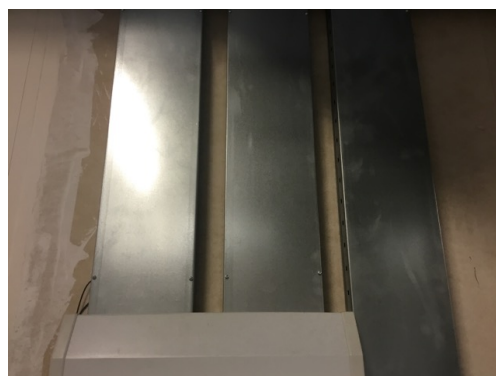
gebreknummer 28

gebouw: CSG Liudger Burgum  
etage: 1e etage  
verdeler: KL1-2  
omschrijving: De gemeten vereffeningsleidingweerstand van de (middelste) kabelgoot voldoet niet aan de minimale vereiste waarde.

prioriteit B

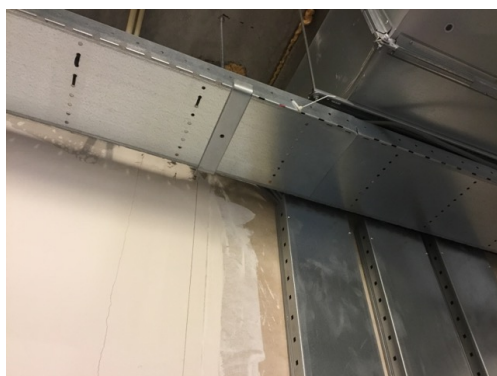
gebreknummer 30

gebouw: CSG Liudger Burgum  
etage: 1e etage  
verdeler: KL1-2  
omschrijving: Diverse kabels worden langs de scherpe randen van de kabelgoot gevoerd.

prioriteit B

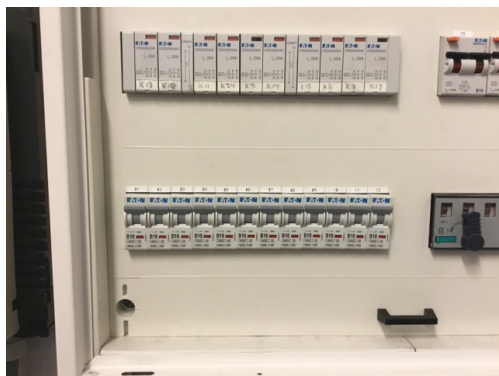
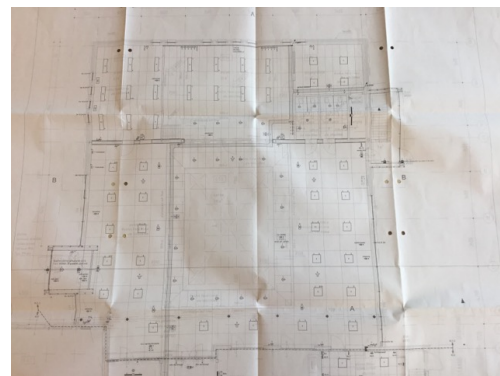
gebouw: CSG Liudger Burgum  
 etage: begane grond  
 verdeler: KL1-2  
 omschrijving: De wandcontactdozen (algemeen gebruik) die aangesloten zijn op de eindgroepen 7, 8 zijn niet beveiligd middels een aardlekbeveiliging.  
 (Installatietekening 'Begane grond bouwdeel B' datum 15-01-2010)  
 prioriteit B

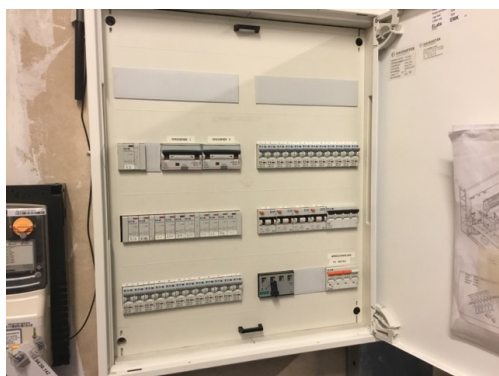
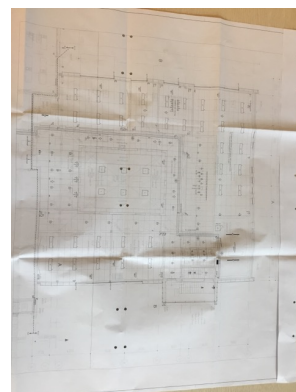
gebouw: CSG Liudger Burgum  
 etage: 1e etage  
 verdeler: KL1-2  
 omschrijving: De wandcontactdozen (algemeen gebruik) die aangesloten zijn op de eindgroepen 11, 12 en 15 zijn niet beveiligd middels een aardlekbeveiliging.  
 (Installatietekening 'Verdieping bouwdeel B' datum 15-01-2010)  
 prioriteit B

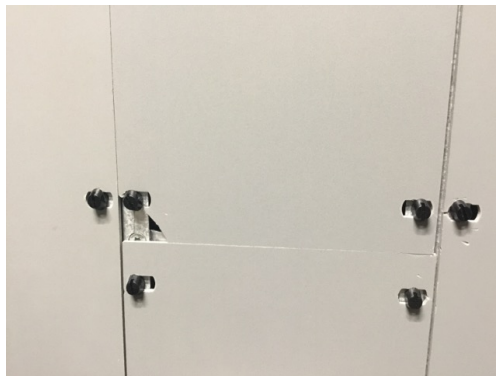
gebreknummer 33

gebouw: CSG Liudger Burgum  
etage: begane grond  
verdeler: KL1-2  
omschrijving: De afdekplaat van de schakel- en verdeelinrichting is defect.

prioriteit C

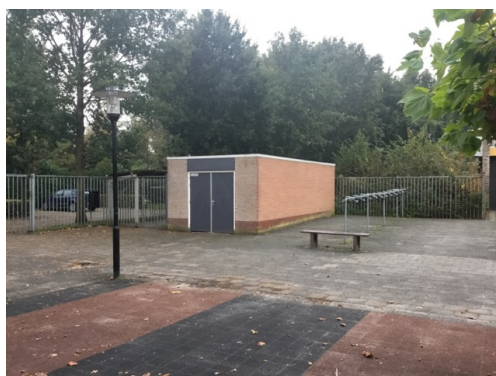
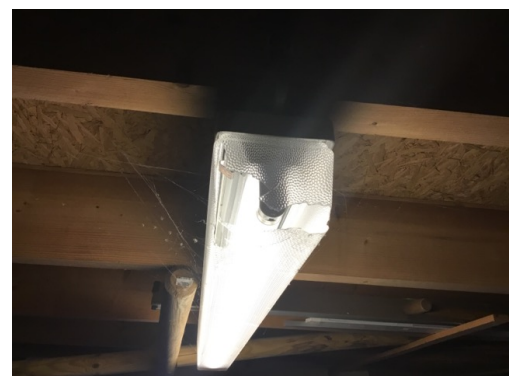
gebreknummer 34

gebouw: CSG Liudger Burgum  
etage: Buiten  
ruimte: Berging  
omschrijving: De omhulling van het verlichtingsarmatuur is defect.

prioriteit B

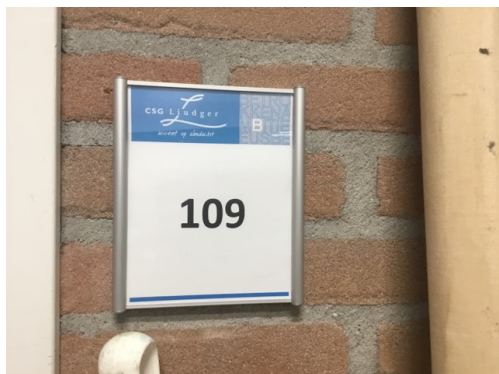
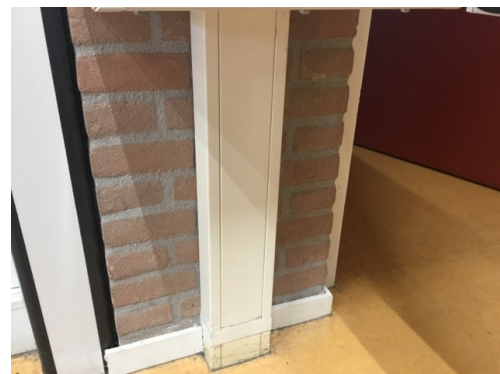
gebreknummer 35

omschrijving: De gemeten vereffeningsleidingweerstand van de wandgoot voldoet niet aan de minimale vereiste waarde.

prioriteit B

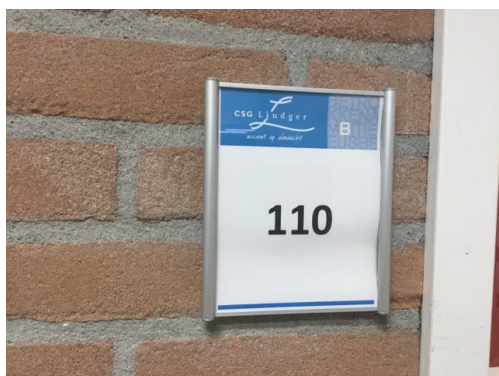
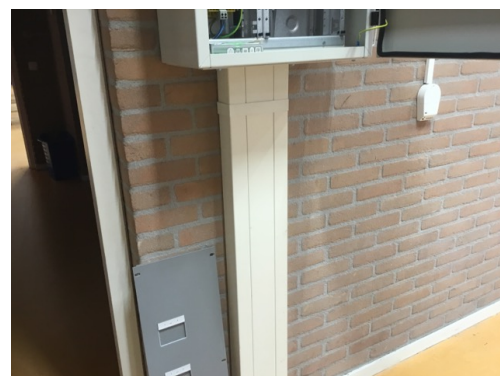
gebreknummer 36

omschrijving: De gemeten vereffeningsleidingweerstand van de wandgoot voldoet niet aan de minimale vereiste waarde.

prioriteit B

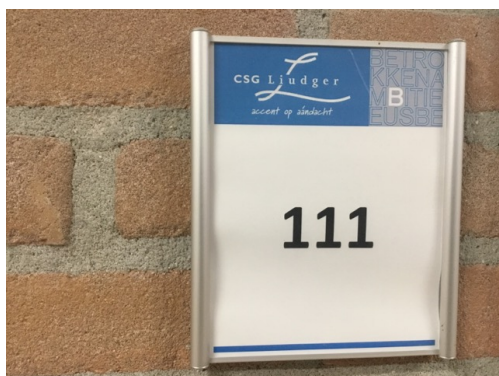
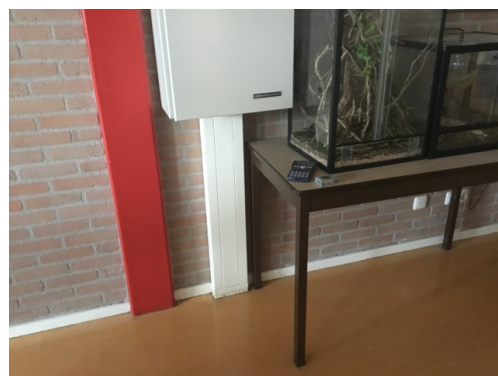
gebreknummer 37

omschrijving: De gemeten vereffeningsleidingweerstand van de wandgoot voldoet niet aan de minimale vereiste waarde.

prioriteit B

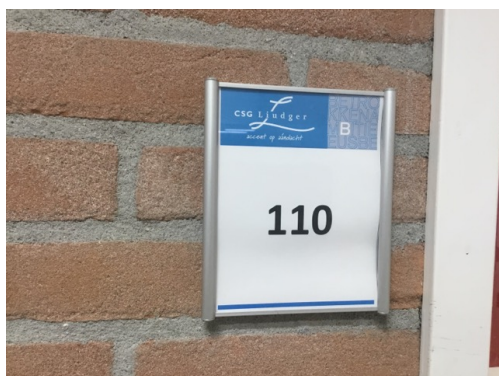
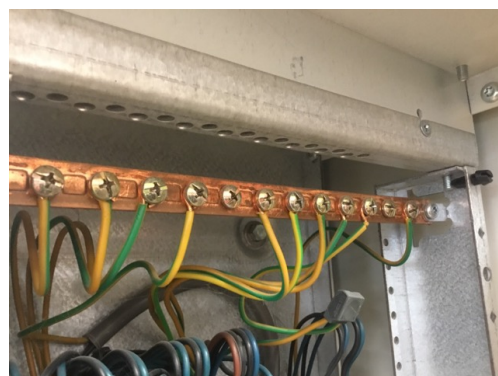
gebreknummer 38

omschrijving: In de schakel- en verdeelinrichtingen bevindt zich een verbinding middels een snellasklem.

prioriteit B

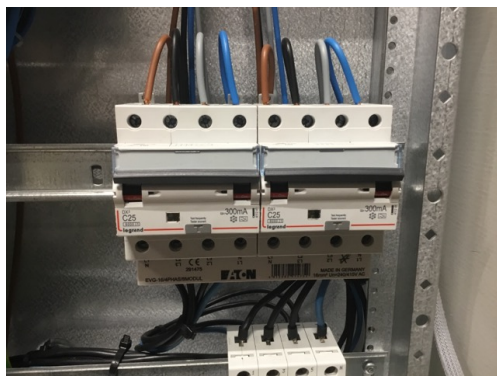
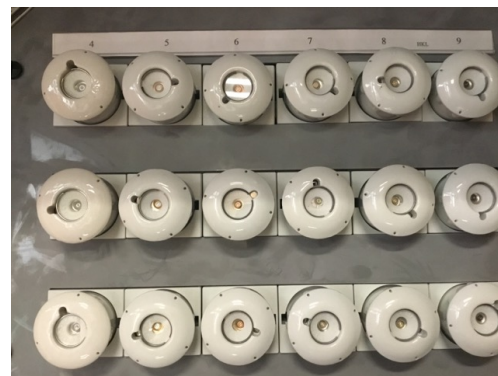
gebreknummer 39

omschrijving: De toegepaste aardlekbeveiligingen t.b.v. 'Omvormers 3 en 4' met een uitschakelkarakteristiek C25 zijn niet selectief t.o.v. de voorgeschakelde smeltpatronen in de schakel- en verdeelinrichting HKL met een waarde van 25 Ampère.

prioriteit B
