**ELEKTROSPEKT BV**

### **NEN 3140+A2:2018 (nl) INSPECTIE LAAGSPANNINGSINSTALLATIE**

**CSG Liudger Splitting Drachten, Leerweg 2, 9202 LD Drachten**

**april 2019**

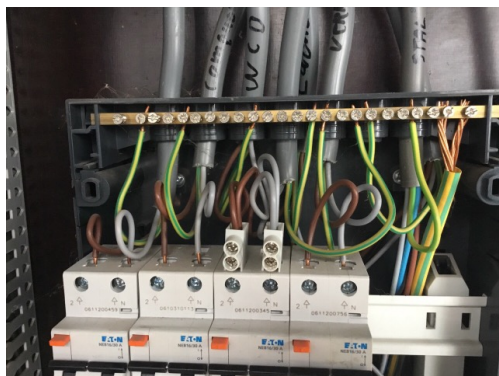
| omschrijving: | De grijze ader van de voedingskabel van de eindgroepen 1 t/m 4 wordt gebruikt als nulleiding.<br>(De NEN1010 kleurcodering wordt niet juist toegepast.) | | |

prioriteit B

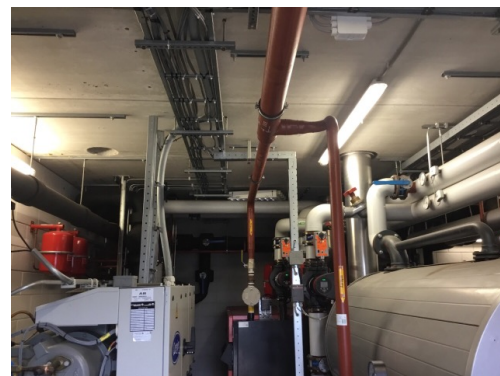
gebreknummer 16

gebouw Buiten / WKK gebouw  
etage: begane grond  
ruimte: WKK  
omschrijving: De gemeten vereffeningsleidingsweerstand van de kabelgoten voldoen niet aan de minimale vereiste waarde. Een te hoge vereffeningsleidingsweerstand kan duiden op onderbroken of op een niet aangesloten vereffeningsleiding.  
prioriteit B

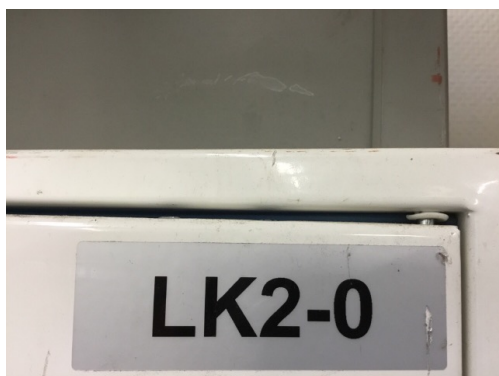
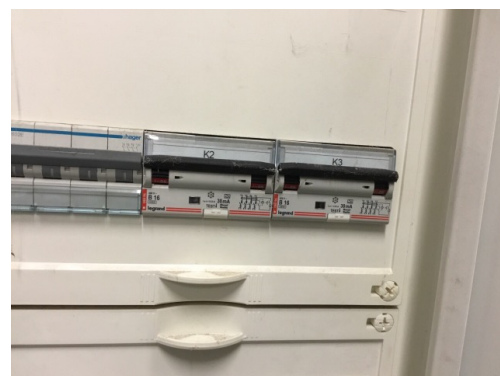
gebreknummer 28

gebouw: CSG de Splitting  
 etage: begane grond  
 verdeler: LK2-0  
 omschrijving: Uit de meetwaarde blijkt dat de aardlekbeveiligingen van de krachtgroepen (reserve) K2 en K3 niet uitschakelen tijdens de uitgevoerde meting binnen de gestelde waarde en derhalve defect zijn, tevens zijn de werking van de testknoppen niet correct.

prioriteit B

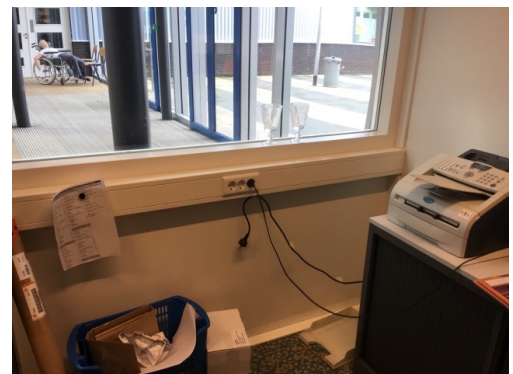
gebouw CSG de Splitting gebreknnummer 30  
etage: begane grond  
ruimte: 004 / Frontoffice  
omschrijving: De gemeten vereffeningsleidingsweerstand van de wandgoot voldoet niet aan de minimale vereiste waarde. Een te hoge vereffeningsleidingsweerstand kan duiden op onderbroken of op een niet aangesloten vereffeningsleiding.

prioriteit B

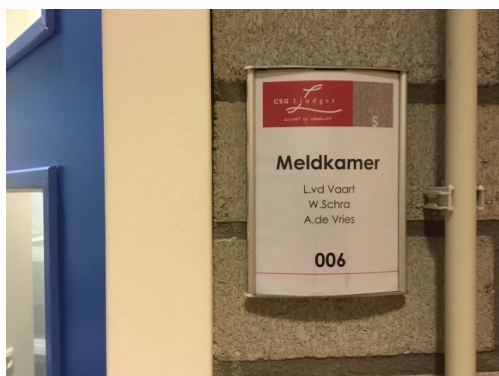
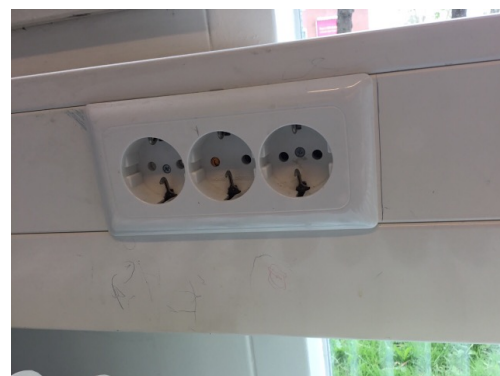
gebouw CSG de Splitting gebreknnummer 31  
etage: begane grond  
ruimte: 006 / Meldkamer  
omschrijving: De beschermingscontacten van de wandcontactdoos zijn verbogen.

prioriteit B

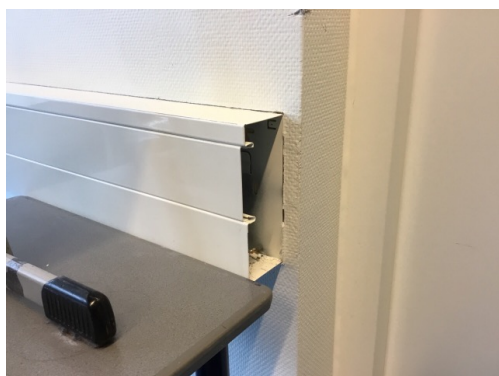
gebouw CSG de Splitting gebreknnummer 32  
etage: begane grond  
ruimte: 006 / Meldkamer  
omschrijving: De wandgoot is niet voorzien van een eindschot.

prioriteit B

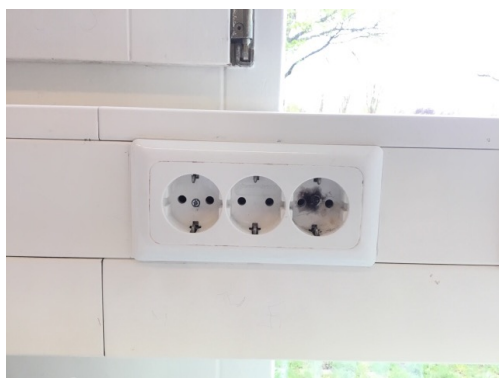
gebouw CSG de Splitting gebreknnummer 33  
etage: begane grond  
ruimte: 006 / Meldkamer  
omschrijving: De behuizing van de wandcontactdoos vertoont verschijnselen van een brandplek.

prioriteit B

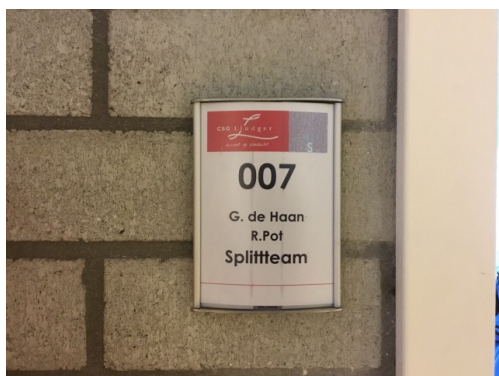
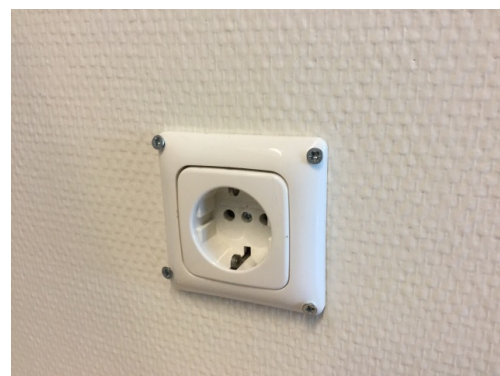
gebouw CSG de Splitting gebreknnummer 34  
etage: begane grond  
ruimte: 007 / Splitteam  
omschrijving: De behuizing van de wandcontactdoos is ondeugdelijk bevestigd d.m.v. schroeven.

prioriteit B

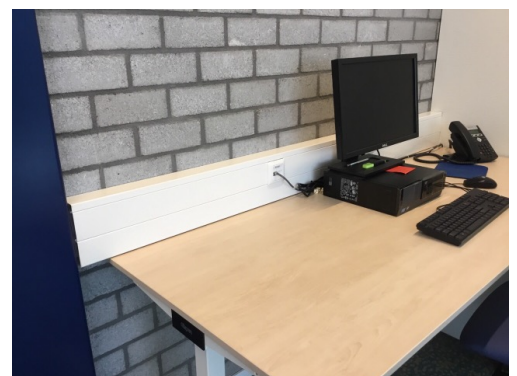
gebreknummer 38

gebouw CSG de Splitting  
etage: begane grond  
ruimte: 009 / Zorgcentrum  
omschrijving: De gemeten vereffeningsleidingsweerstand van de wandgoten voldoen niet aan de minimale vereiste waarde. Een te hoge vereffeningsleidingsweerstand kan duiden op onderbroken of op een niet aangesloten vereffeningsleiding.

prioriteit B

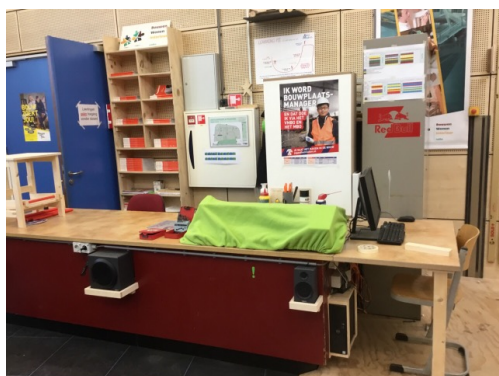
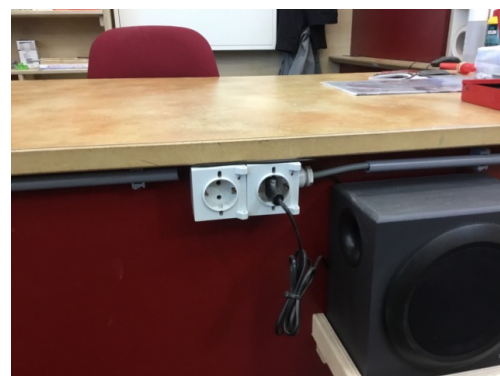
gebreknummer 40

gebouw CSG de Splitting  
etage: begane grond  
ruimte: 030  
omschrijving: De wandcontactdoos is niet voorzien van klepjes.

prioriteit B

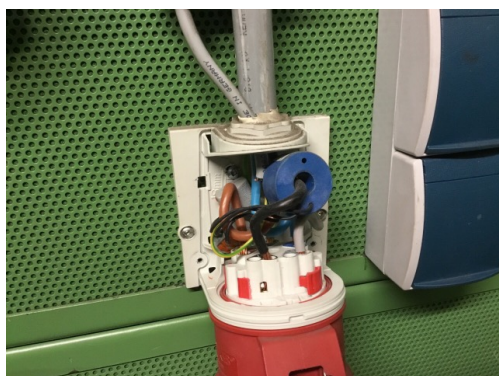
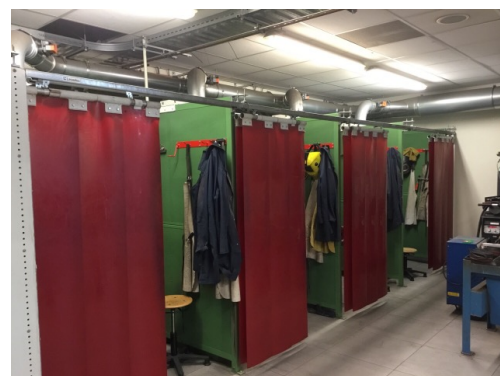
gebouw CSG de Splitting gebreknnummer 41  
etage: begane grond  
ruimte: 030  
omschrijving: In de krachtwandcontactdozen worden op een ondeugdelijk manier regelcomponenten t.b.v. afzuiging aangesloten.

prioriteit B

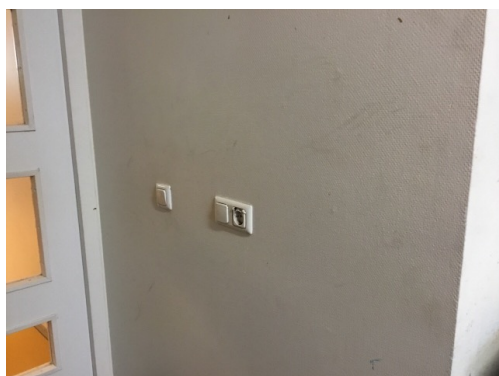
gebouw CSG de Splitting gebreknnummer 42  
etage: begane grond  
ruimte: 030  
omschrijving: De wandcontactdoos is niet voorzien van een klepje.

prioriteit B

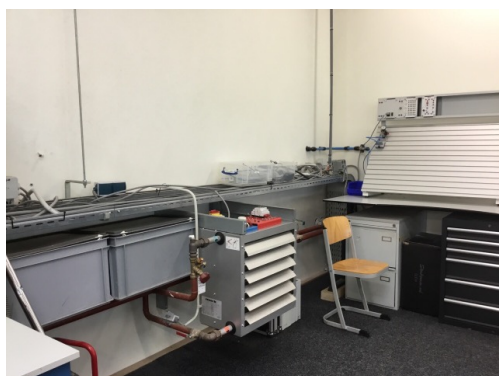
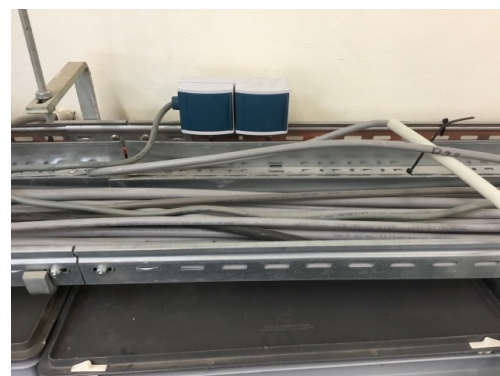
gebreknummer 44

gebouw CSG de Splitting  
etage: begane grond  
ruimte: 030  
omschrijving: De kabels zijn van het type XMVK en deze worden gebundeld door de kabelgoot gevoerd.

prioriteit B

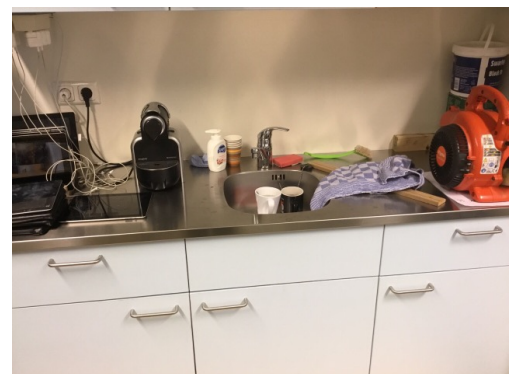
gebreknummer 46

gebouw CSG de Splitting  
etage: begane grond  
ruimte: 031 / Teamkamer  
omschrijving: De gemeten vereffeningsleidingsweerstand van het RVS aanrechtblad voldoet niet aan de minimale vereiste waarde. Een te hoge vereffeningsleidingsweerstand kan duiden op onderbroken of op een niet aangesloten vereffeningsleiding.

prioriteit B

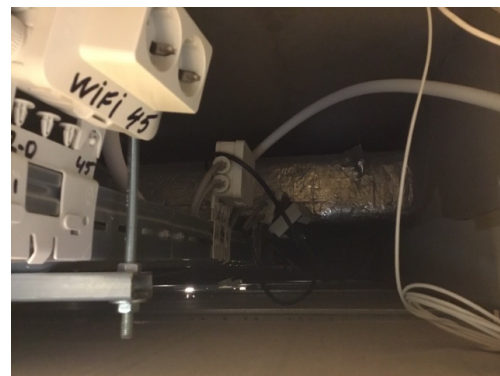
gebouw CSG de Splitting gebreknnummer 49  
etage: begane grond  
ruimte: 035 / OLC  
omschrijving: De deksel van de lasdoos boven het plafond is ondeugdelijk bevestigd.

prioriteit B

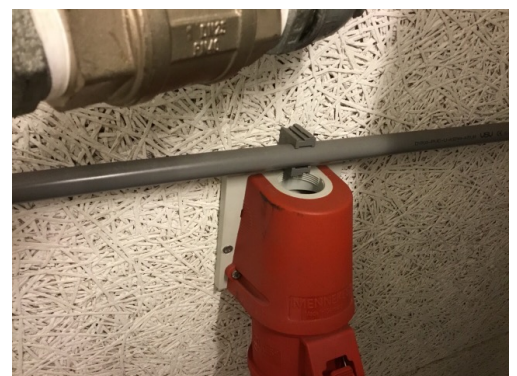
gebreknummer 52

gebouw CSG de Splitting  
etage: begane grond  
ruimte: Compressor ruimte  
omschrijving: De ongebruikte invoer van de krachtwandcontactdoos is niet afgedicht.

prioriteit B

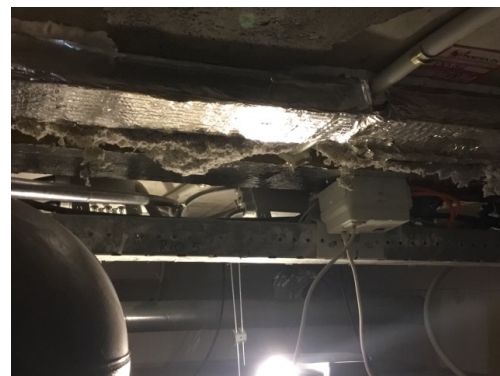
gebouw CSG de Splitting gebreknnummer 53  
etage: begane grond  
ruimte: Conciërge  
omschrijving: De ongebruikte invoer van de lasdoos boven het plafond is niet afgedicht.

prioriteit B

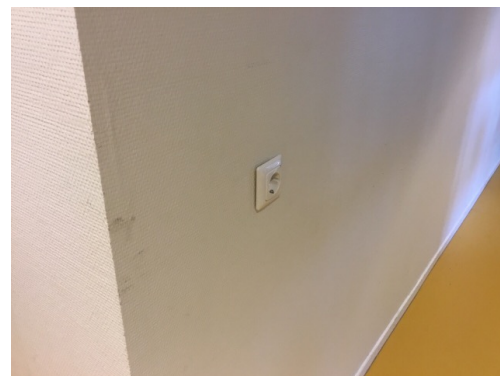
gebouw CSG de Splitting gebreknnummer 54  
etage: begane grond  
ruimte: Gang  
omschrijving: De wandcontactdoos is ondeugdelijk bevestigd.

prioriteit B

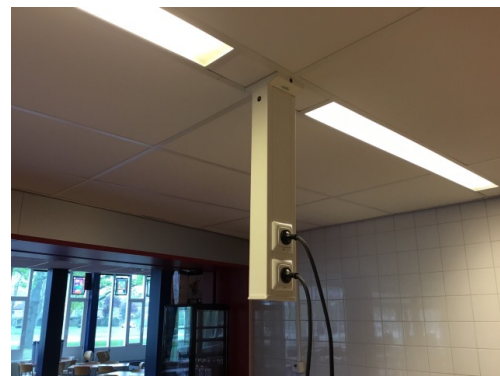
gebouw CSG de Splitting gebreknnummer 61  
 etage: begane grond  
 ruimte: Keuken  
 omschrijving: De gemeten vereffeningsleidingsweerstand van de energiezuil voldoet niet aan de minimale vereiste waarde. Een te hoge vereffeningsleidingsweerstand kan duiden op onderbroken of op een niet aangesloten vereffeningsleiding.  
 prioriteit B

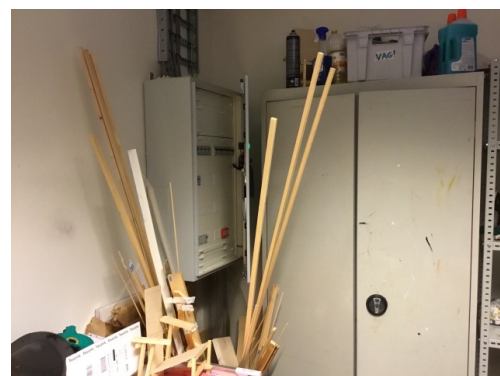
gebouw CSG de Splitting gebreknnummer 62  
 etage: 1e etage  
 verdeler: KK3-1  
 omschrijving: Door plaatsing van een voorraadkast is de schakel- en verdeelinrichting niet bereikbaar t.b.v. inspectiewerkzaamheden.  
 prioriteit B

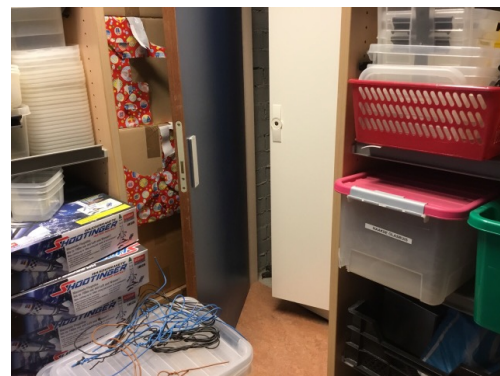
gebouw CSG de Splitting gebreknnummer 63  
 etage: 1e etage  
 verdeler: LK1-1  
 omschrijving: De ruimte met de schakel- en verdeelinrichting wordt als berging gebruikt. Elektrisch materiaal moet zo zijn opgesteld en aangelegd dat aansluitpunten goed bereikbaar zijn en dat bediening, inspectie en onderhoud gemakkelijk en veilig uitgevoerd kunnen worden.  
 prioriteit B

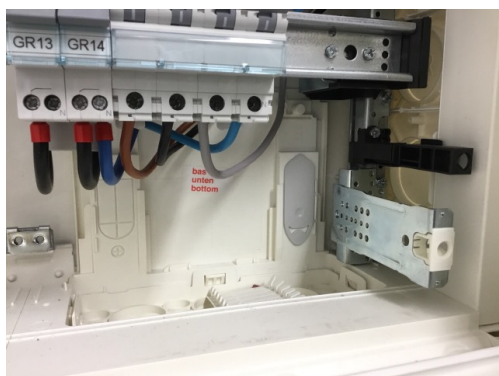
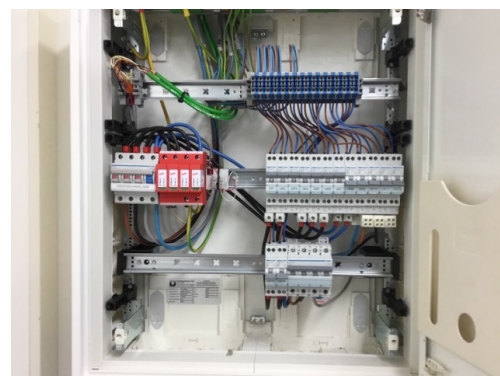
gebouw CSG de Splitting gebreknnummer 67  
 etage: 1e etage  
 verdeler: VKMER  
 omschrijving: Het binnenwerk van de schakel- en verdeelinrichting is ondeugdelijk bevestigd.

prioriteit B

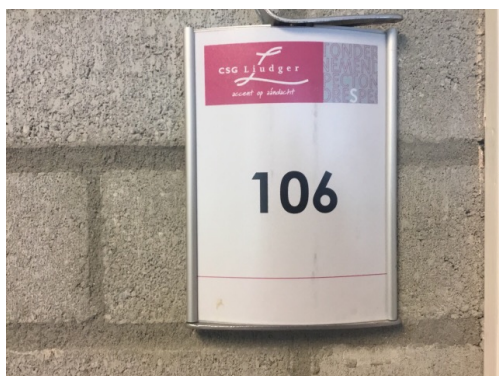
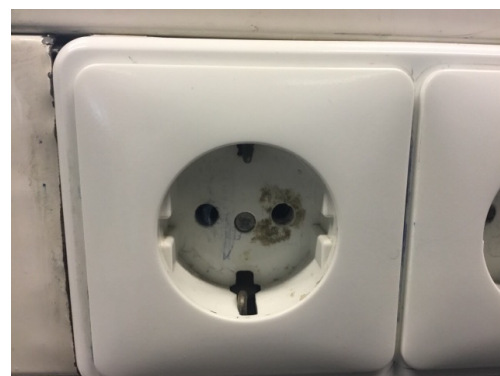
gebouw CSG de Splitting gebreknnummer 68  
 etage: 1e etage  
 ruimte: 106  
 omschrijving: Doordat er in de behuizing een stuk plastic is gestopt, kan de wandcontactdoos niet gebruikt worden.

prioriteit B

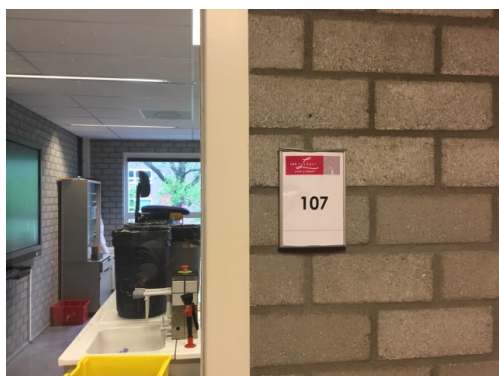
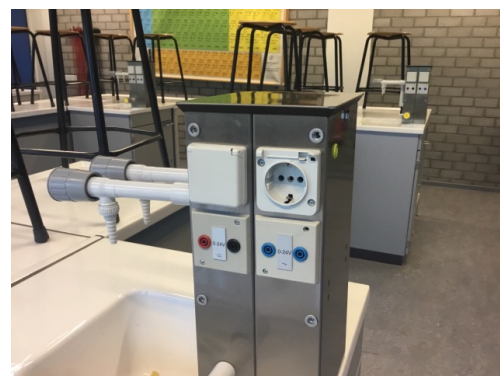
gebouw CSG de Splitting gebreksnummer 69  
etage: 1e etage  
ruimte: 107  
omschrijving: De wandcontactdoos is niet voorzien van een klepje.

prioriteit B

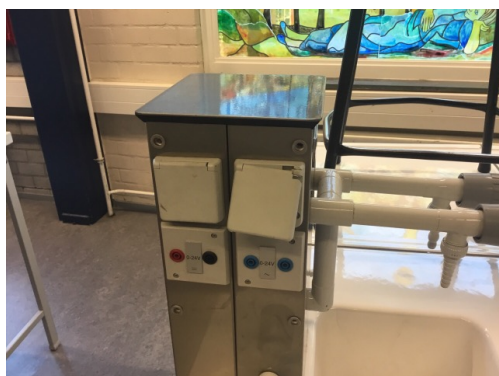
gebouw CSG de Splitting gebreksnummer 70  
etage: 1e etage  
ruimte: 107  
omschrijving: Het klepje van de wandcontactdoos is defect.

prioriteit B

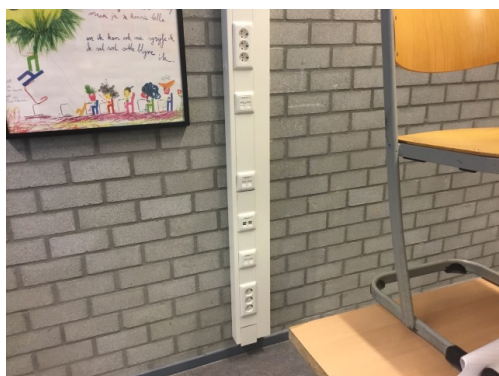
gebouw CSG de Splitting gebreknnummer 72  
 etage: 1e etage  
 ruimte: 110  
 omschrijving: De gemeten vereffeningsleidingsweerstand van de wandgoot voldoet niet aan de minimale vereiste waarde. Een te hoge vereffeningsleidingsweerstand kan duiden op onderbroken of op een niet aangesloten vereffeningsleiding.

prioriteit B

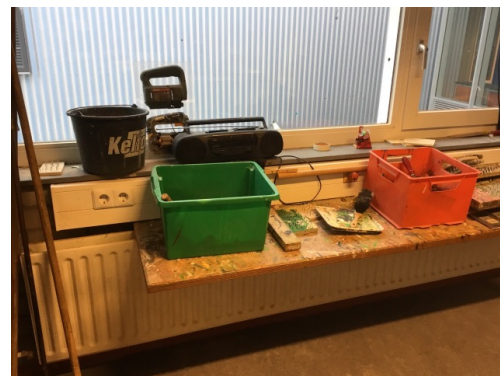
gebouw CSG de Splitting gebreknnummer 75  
 etage: 1e etage  
 ruimte: 112  
 omschrijving: De gemeten vereffeningsleidingsweerstand van de wandgoten voldoen niet aan de minimale vereiste waarde. Een te hoge vereffeningsleidingsweerstand kan duiden op onderbroken of op een niet aangesloten vereffeningsleiding.  
 prioriteit B

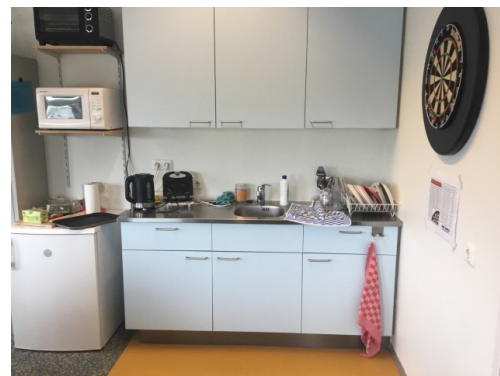
gebouw CSG de Splitting gebreknnummer 81  
etage: 1e etage  
ruimte: 142  
omschrijving: De gemeten vereffeningsleidingsweerstand van het RVS aanrechtblad voldoet niet aan de minimale vereiste waarde. Een te hoge vereffeningsleidingsweerstand kan duiden op onderbroken of op een niet aangesloten vereffeningsleiding.  
prioriteit B

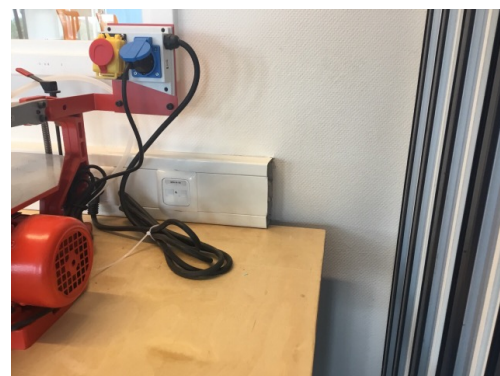
gebouw CSG de Splitting gebreknnummer 82  
etage: 1e etage  
ruimte: 144  
omschrijving: De wandgoot is niet voorzien van een eindschot.

prioriteit B

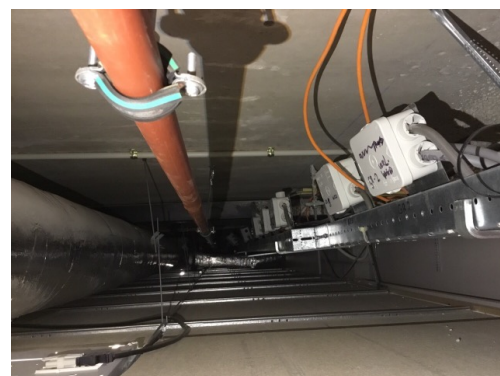
gebreknummer 84

gebouw CSG de Splitting  
etage: 1e etage  
ruimte: Gang  
omschrijving: De ongebruikte invoeren van diverse lasdozen boven het plafond zijn niet afgedicht.

prioriteit B

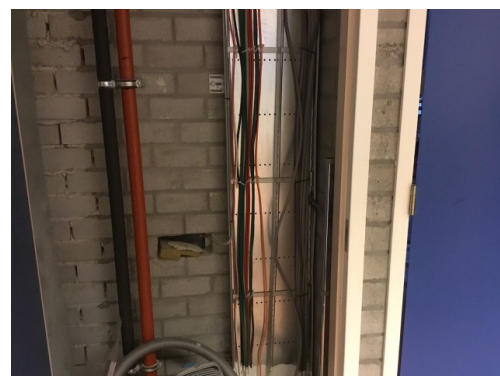
gebouw CSG de Splitting gebreknnummer 86  
etage: 1e etage  
ruimte: Gang / Technische Schacht  
omschrijving: De kabel is ondeugdelijk bevestigd.

prioriteit B

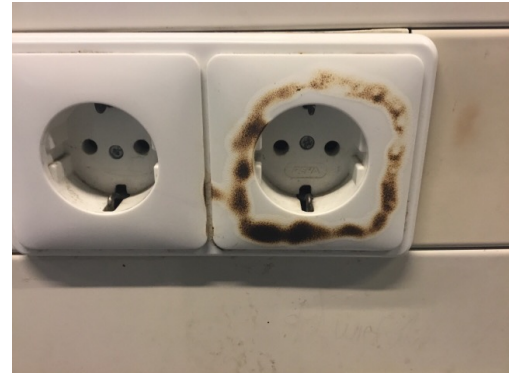
| omschrijving: | De behuizing van de wandcontactdoos vertoont verschijnselen van een brandplek. | |

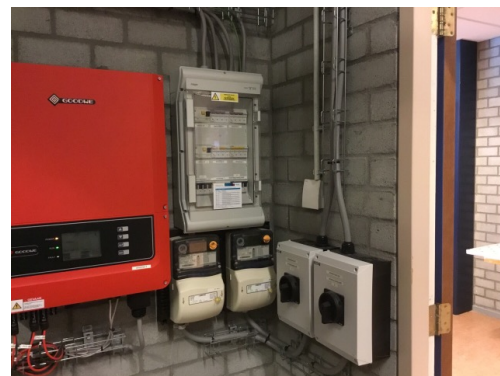
gebouw CSG de Splitting gebreknnummer 95  
 etage: 2e etage  
 verdeler: Zon-PV  
 omschrijving: De gemeten vereffeningsleidingsweerstand van de draadgoten voldoen niet aan de minimale vereiste waarde. Een te hoge vereffeningsleidingsweerstand kan duiden op onderbroken of op een niet aangesloten vereffeningsleiding.  
 prioriteit B

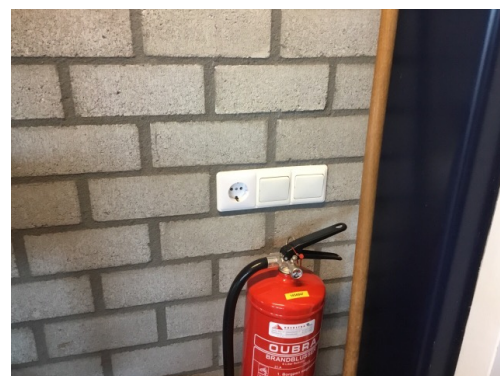
gebouw CSG de Splitting gebreknnummer 96  
 etage: 2e etage  
 ruimte: 201  
 omschrijving: De gemeten beschermingsleidingsweerstand van de wandcontactdoos voldoet niet aan de minimale vereiste waarde. Een te hoge beschermingsleidingsweerstand kan duiden op onderbroken of op een niet aangesloten beschermingsleiding.  
 prioriteit B

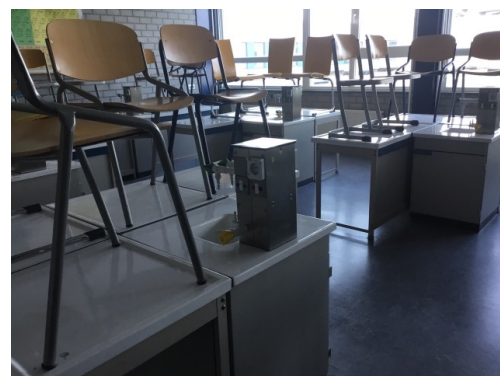
gebouw CSG de Splitting gebreknnummer 102  
etage: 2e etage  
ruimte: 206  
omschrijving: Diverse wandcontactdozen zijn niet voorzien van een klepje.

prioriteit B

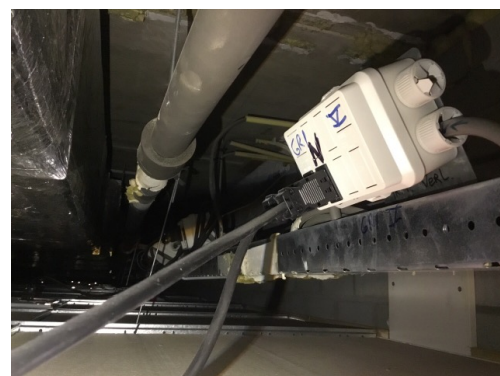
gebouw CSG de Splitting gebreknnummer 106  
etage: 2e etage  
ruimte: 206  
omschrijving: De ongebruikte invoeren van diverse lasdozen boven het plafond zijn niet afgedicht.

prioriteit B

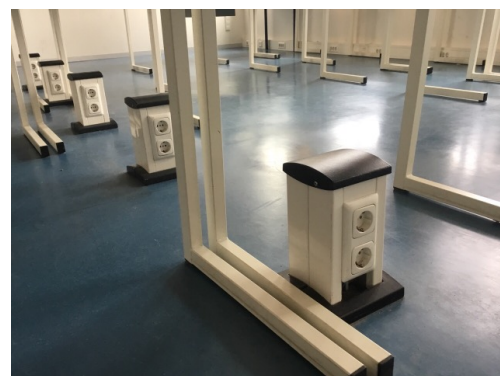
gebouw CSG de Splitting gebreknnummer 110  
etage: 2e etage  
ruimte: 231  
omschrijving: De gemeten vereffeningsleidingsweerstand van de vloerzuil voldoet niet aan de minimale vereiste waarde. Een te hoge vereffeningsleidingsweerstand kan duiden op onderbroken of op een niet aangesloten vereffeningsleiding.

prioriteit B

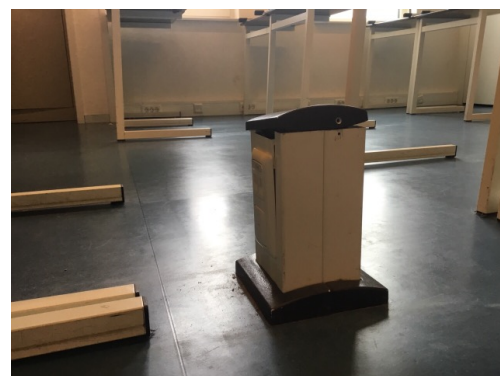
gebouw CSG de Splitting  
etage: 2e etage  
ruimte: 235  
omschrijving: De deksel van de vloerzuil is ondeugdelijk bevestigd.

prioriteit B

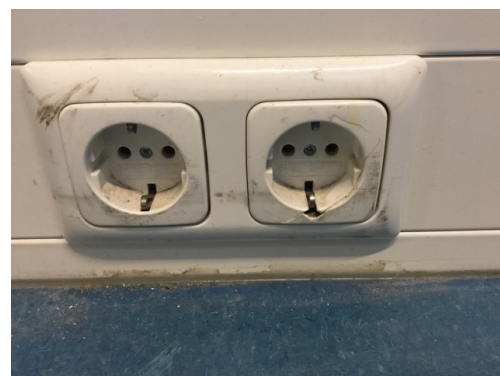
gebouw CSG de Splitting  
etage: 2e etage  
ruimte: 246  
omschrijving: De behuizing van de wandcontactdoos is defect.

prioriteit B
