**ELEKTROSPEKT BV**

### **NEN 3140+A3:2019 (nl) INSPECTIE LAAGSPANNINGSINSTALLATIE**

**CSG Liudger - Praktijkschool De Ring / De Venen,  
De Ring 4, 9202NW Drachten**

**25 februari 2021**

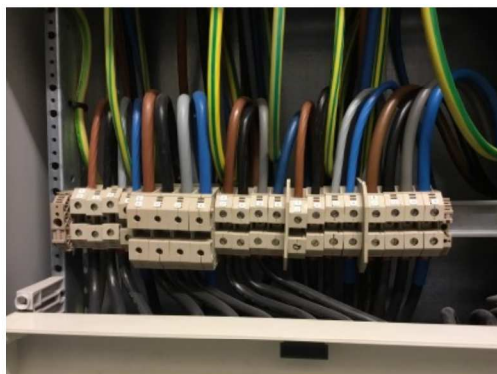
gebouw: De Ring - De Venen gebreknnummer 1  
etage: begane grond  
verdeler: HKL  
omschrijving: De klemmenstrook in de schakel- en verdeelinrichting is ondeugdelijk bevestigd.

prioriteit B

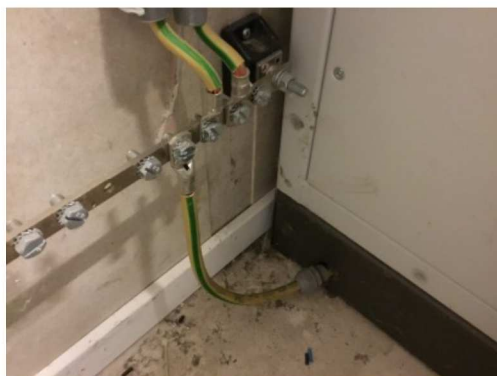
gebouw: De Ring - De Venen gebreknnummer 2  
etage: begane grond  
verdeler: HKL  
omschrijving: De beschermingsleiding is ondeugdelijk in de onderzijde van de schakel- en verdeelinrichting gevoerd.

prioriteit B

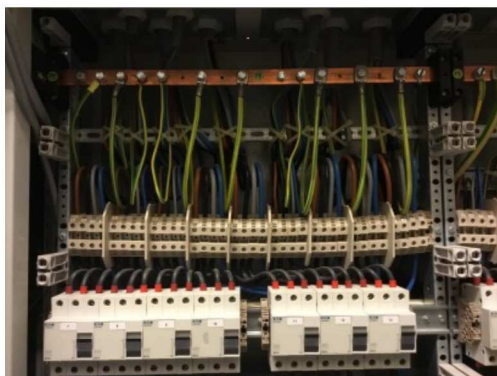
gebouw: De Ring - De Venen  
etage: begane grond  
verdeler: HKL  
omschrijving: De klemmenstrook in de schakel- en verdeelinrichting staat onder een mechanische belasting. gebreknnummer 3

prioriteit B

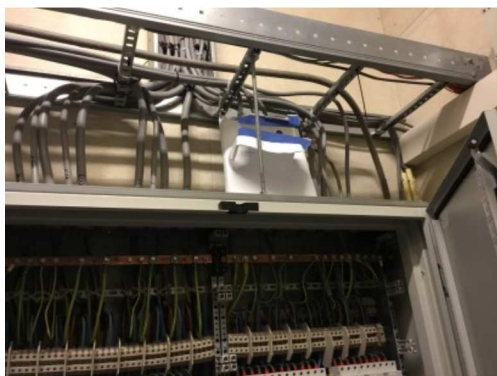
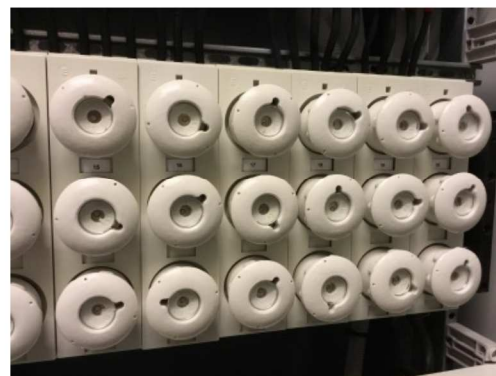
gebouw: De Ring - De Venen  
etage: begane grond  
verdeler: HKL  
omschrijving: De gekozen diameter (5x2,5mm<sup>2</sup>) van de voedingskabel van de groepen 17 en 18 met een zekering van 3 x 25 ampere is in combinatie met de wijze van aanleg te klein gekozen. gebreknnummer 4

prioriteit B

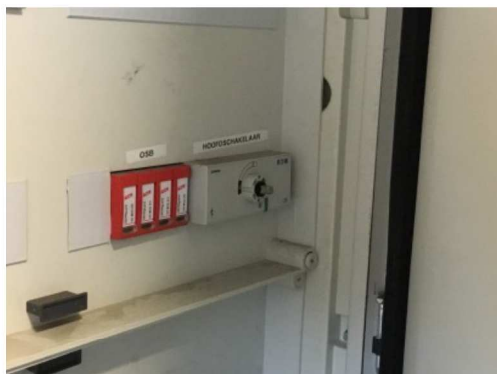
gebouw: De Ring - De Venen gebreknnummer 5  
etage: begane grond  
verdeler: K0-2  
omschrijving: De hoofdschakelaar is niet voorzien van een bedieningshandgreep.

prioriteit B

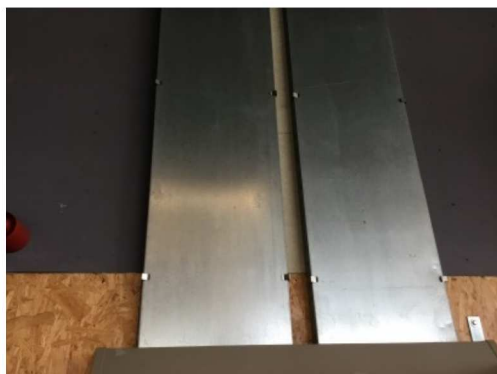
gebouw: De Ring - De Venen gebreknnummer 6  
etage: begane grond  
verdeler: K0-2  
omschrijving: De gemeten vereffeningsleidingweerstand van de linker kabelgoot aan de bovenzijde van de schakel- en verdeelinrichting voldoet niet aan de minimale veriste aarde.

prioriteit B

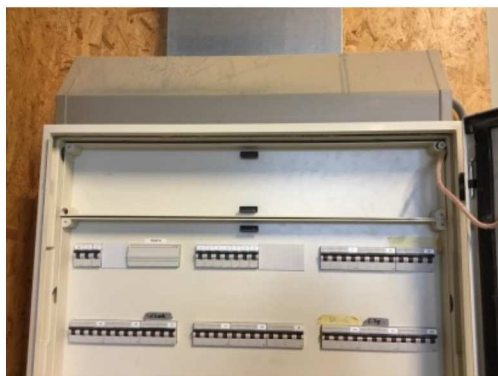
gebouw: De Ring - De Venen gebreknnummer 7  
etage: begane grond  
verdeler: K0-3  
omschrijving: De afdekplaat van de schakel- en verdeelinrichting is ondeugdelijk bevestigd.

prioriteit B

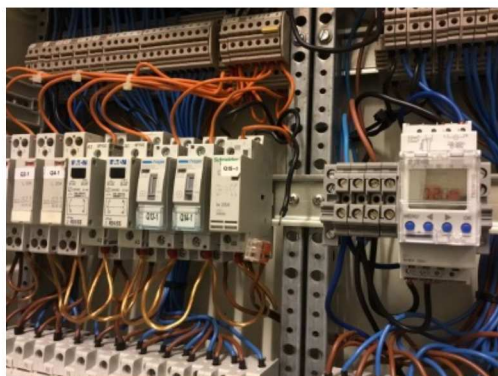
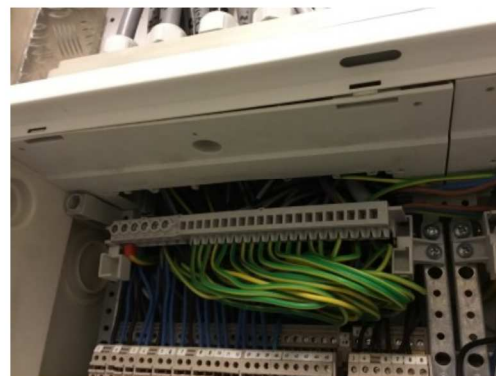
gebouw: De Ring - De Venen gebreknnummer 8  
etage: begane grond  
verdeler: L0-1  
omschrijving: In de schakel- en verdeelinrichting bevinden zich diverse onafgewerkte aders.

prioriteit B

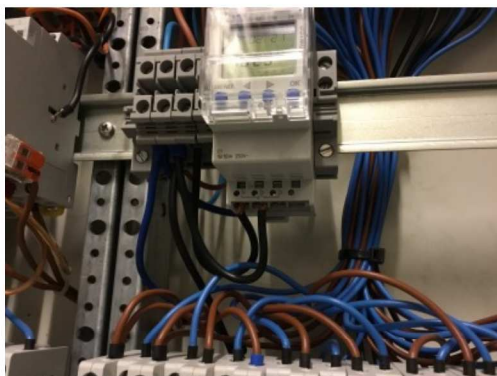
gebouw: De Ring - De Venen gebreknnummer 9  
etage: begane grond  
verdeler: L0-1  
omschrijving: De zwarte aders aan de onderzijde van de tijdschakelaar zijn aangesloten zonder een adereindhuls of kabelschoen.

prioriteit B

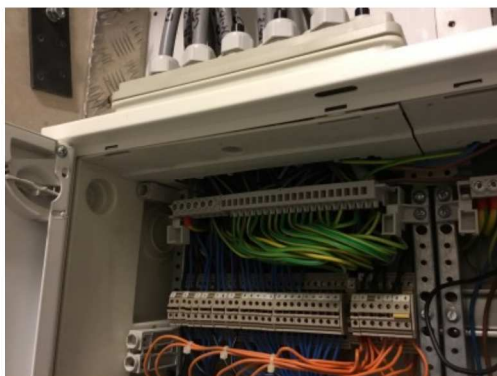
gebouw: De Ring - De Venen gebreknnummer 10  
etage: begane grond  
verdeler: L0-1  
omschrijving: De aardrail in de schakel- en verdeelinrichting is ondeugdelijk bevestigd.

prioriteit B

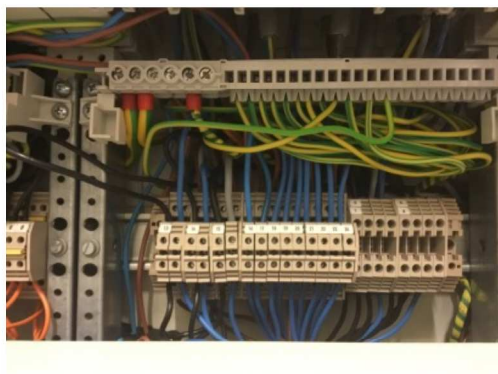
gebouw: De Ring - De Venen gebreknnummer 11  
etage: begane grond  
verdeler: L0-1  
omschrijving: De grijze ader van de afgaande voedingskabel t.b.v. groep 15 wordt als nulleiding gebruikt.  
(De NEN1010 kleurcodering wordt niet juist toegepast.)

prioriteit B

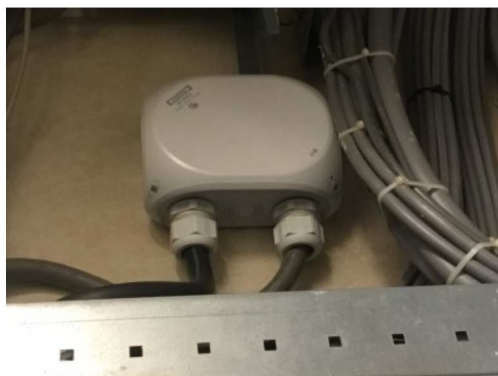
gebouw: De Ring - De Venen gebreknnummer 12  
etage: begane grond  
verdeler: L0-1  
omschrijving: De kabel is ondeugdelijk in de lasdoos gevoerd.

prioriteit B

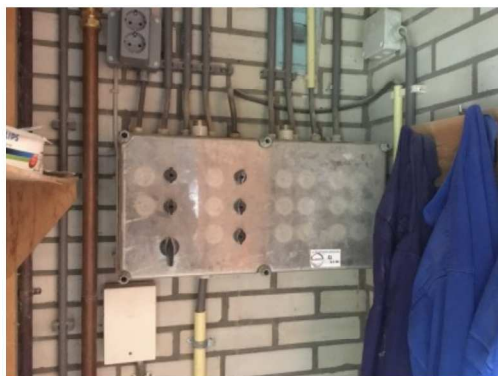
gebouw: De Ring - De Venen gebreknnummer 13  
etage: begane grond  
verdeler: Metselloods  
omschrijving: De schakel- en verdeelinrichting en de groepen zijn niet voorzien van een codering.

prioriteit C

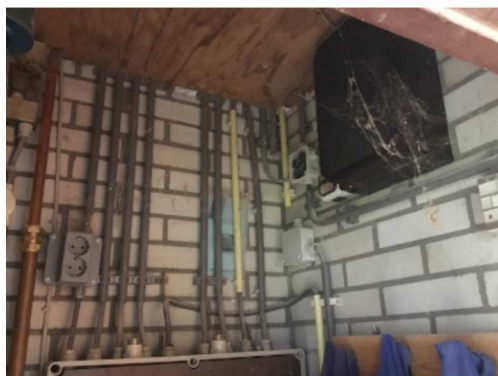
gebouw: De Ring - De Venen gebreknnummer 14  
etage: begane grond  
verdeler: Metselloods  
omschrijving: De lasdoos aan de bovenzijde van de schakel- en verdeelinrichting is niet voorzien van een deksel.

prioriteit B

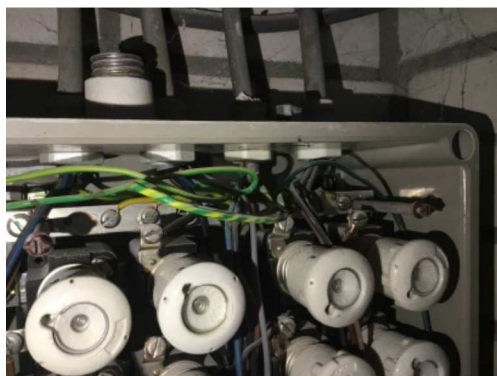
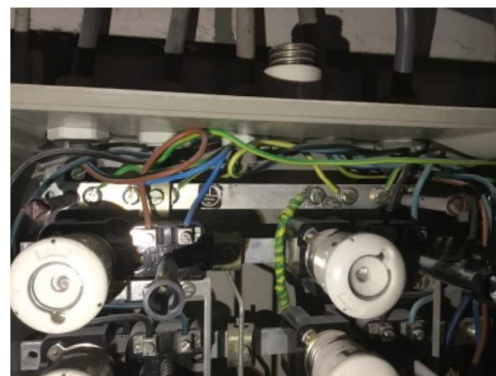
gebreknummer 16

gebouw: De Ring - De Venen  
etage: begane grond  
verdeler: Metselloods  
omschrijving: De aardschermen van diverse afgaande kabels zijn aangesloten zonder een adereindhuls of kabelschoen.

prioriteit B

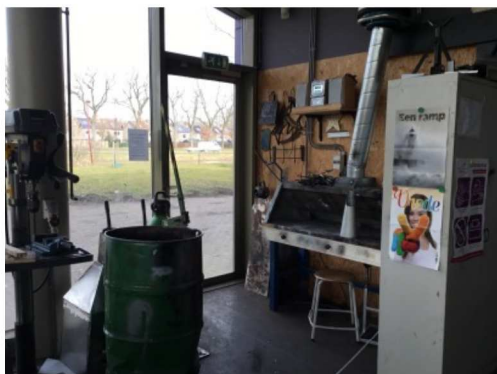
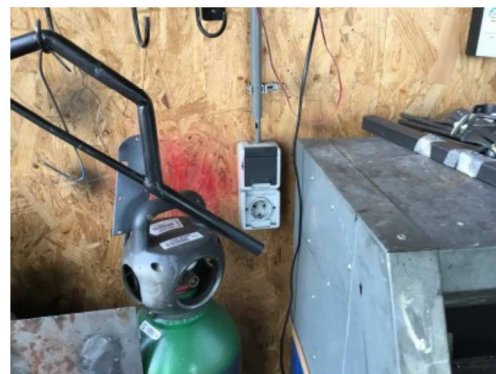
gebreknummer 17

gebouw: De Ring - De Venen  
etage: begane grond  
ruimte: 0.04  
omschrijving: Het klepje van de wandcontactdoos is defect.

prioriteit B

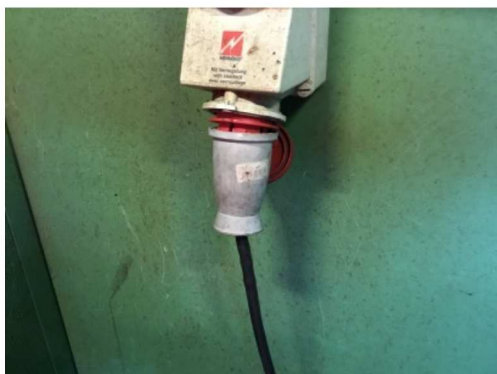
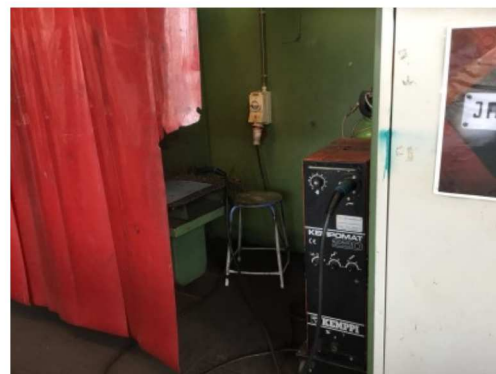
gebreknummer 18

gebouw: De Ring - De Venen  
etage: begane grond  
ruimte: 0.04  
omschrijving: De contactstop van het snoer van het lasapparaat is defect.

prioriteit B

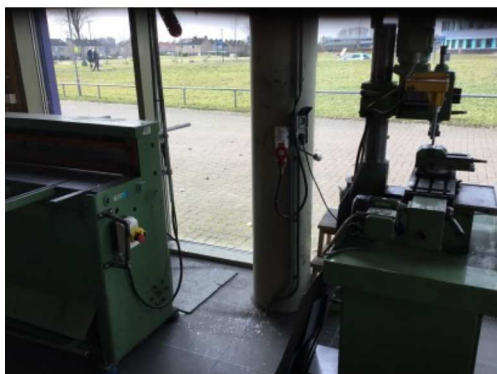
gebreknummer 19

omschrijving: Het klepje van de wandcontactdoos is defect. Tevens is de behuizing van de wandcontactdoos vervuild met ijservijzel.

prioriteit B

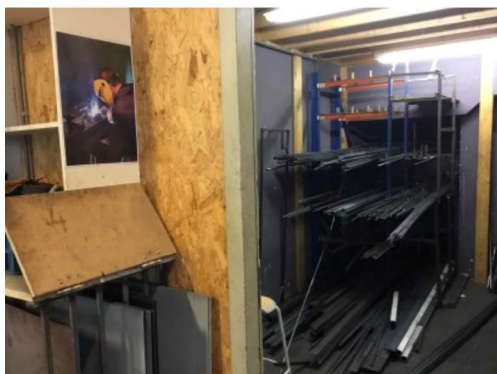
gebreknummer 20

omschrijving: Het klepje van de wandcontactdoos is defect. Tevens is de behuizing van de wandcontactdoos vervuild met ijservijzel.

prioriteit B

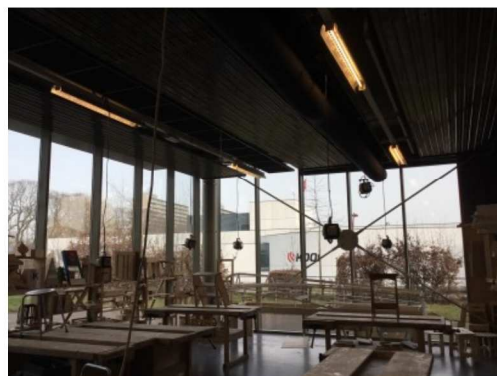
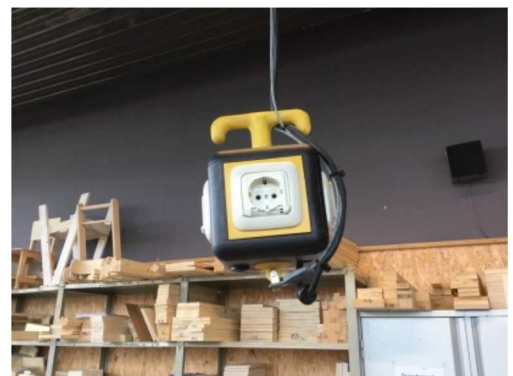
gebreknummer 24

gebouw: De Ring - De Venen  
etage: begane grond  
ruimte: 0.08  
omschrijving: Het klepje van diverse wandcontactdozen zijn defect.

prioriteit B

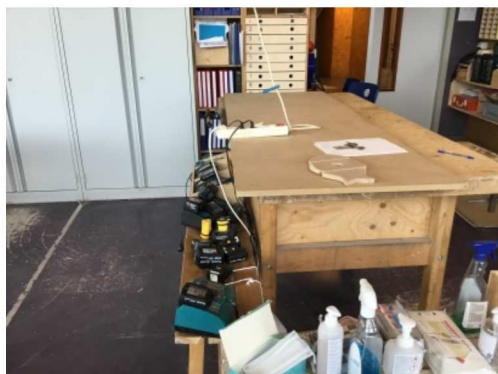
gebreknummer 25

gebouw: De Ring - De Venen  
etage: begane grond  
ruimte: 0.08  
omschrijving: De behuizing van de tafelcontactdoos is defect.

prioriteit B

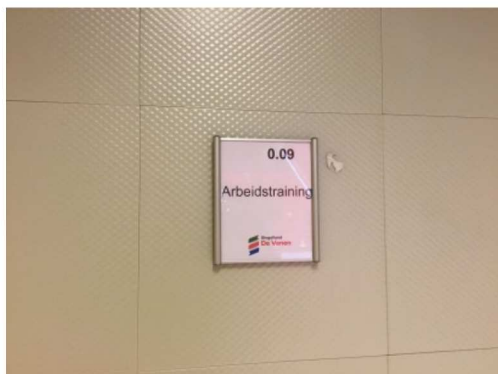
gebreknummer 26

gebouw: De Ring - De Venen  
etage: begane grond  
ruimte: 0.09  
omschrijving: De gemeten vereffening sleidingweerstand van de RVS aanrechtbladen voldoen niet aan de minimale vereiste waarde.

prioriteit B

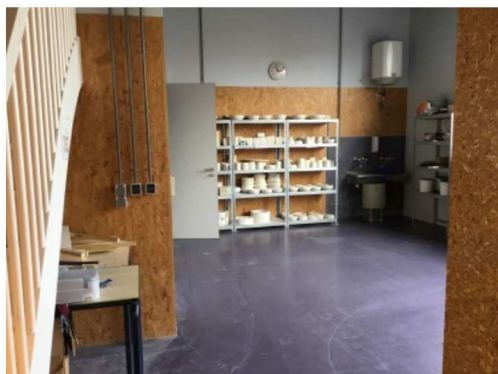
gebreknummer 27

gebouw: De Ring - De Venen  
etage: begane grond  
ruimte: 0.09  
omschrijving: Het klepje van de wandcontactdoos is defect.

prioriteit B

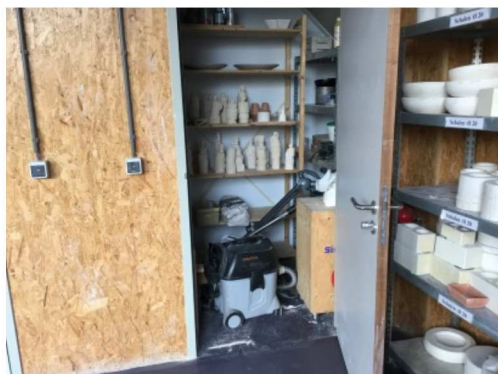
gebreknummer 28

gebouw: De Ring - De Venen  
etage: begane grond  
ruimte: 0.09  
omschrijving: De kabel is ondeugdelijk in de wandcontactdoos gevoerd.

prioriteit B

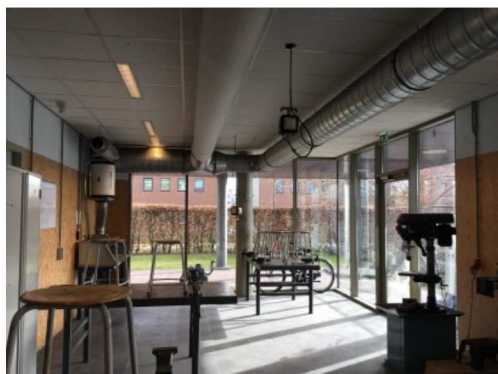
gebreknummer 30

gebouw: De Ring - De Venen  
etage: begane grond  
ruimte: 0.15  
omschrijving: Het klepje van de wandcontactdoos is defect.

prioriteit B

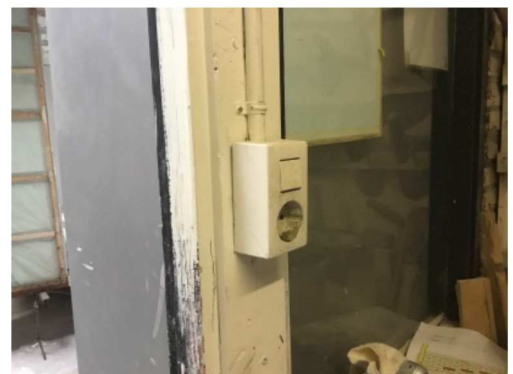
gebreknummer 34

gebouw: De Ring - De Venen  
etage: begane grond  
ruimte: Metselloods  
omschrijving: De schakelaar is zonder montageplaat op een houten ondergrond gemonteerd.

prioriteit B

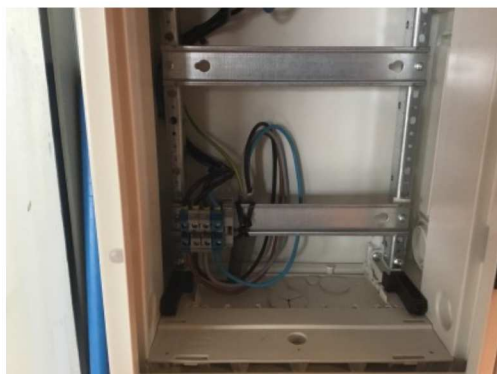
gebreknummer 38

gebouw: De Ring - De Venen  
etage: 1e etage  
verdeler: K1-2  
omschrijving: De klemmenstrook in de schakel- en verdeelinrichting is niet voorzien van een codering.

prioriteit C

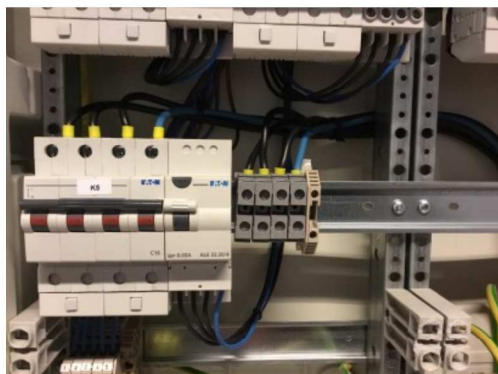
gebouw: De Ring - De Venen gebreknummer 39  
etage: 1e etage  
verdeler: K1-3  
omschrijving: Diverse klemmenstroken in de schakel- en verdeelinrichting zijn niet voorzien van een codering.

prioriteit C

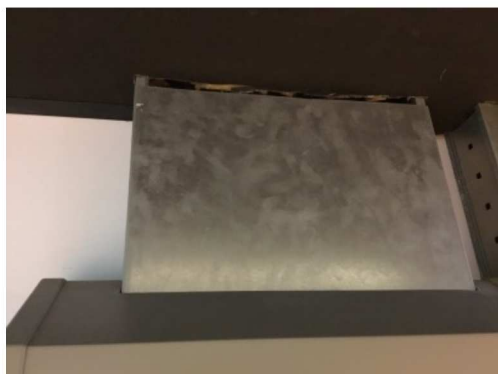
gebouw: De Ring - De Venen gebreknummer 40  
etage: 1e etage  
verdeler: K1-3  
omschrijving: De gemeten vereffeningsleidingweerstand van de kabelgoot aan de bovenzijde van de schakel- en verdeelinrichting voldoet niet aan de minimale vereiste waarde.

prioriteit B

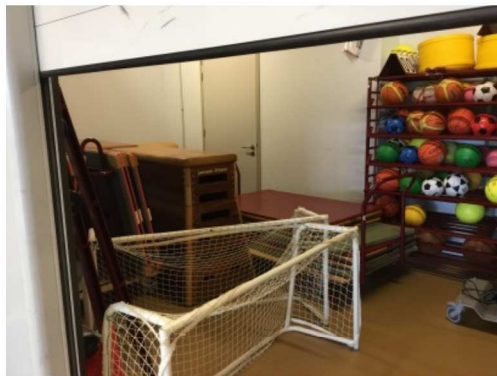
gebouw: De Ring - De Venen gebreknnummer 41  
etage: 1e etage  
verdeler: L1-1  
omschrijving: De ruimte met de schakel- en verdeelinrichting wordt als berging gebruikt. Elektrische materiaal moet zo zijn opgesteld en aangelegd dat aansluitingen goed bereikbaar zijn en dat bediening, inspectie en onderhoud gemakkelijk en veilig kunnen worden uitgevoerd.  
prioriteit B

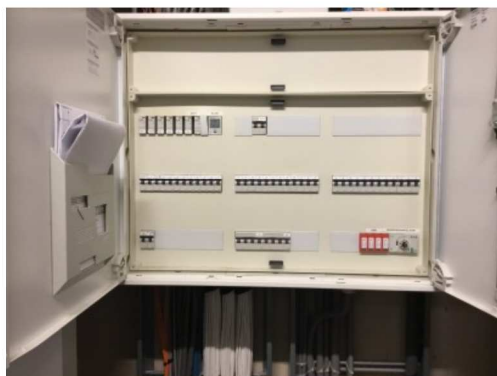
gebouw: De Ring - De Venen gebreknnummer 42  
etage: 1e etage  
verdeler: L1-1  
omschrijving: De hoofdschakelaar is niet voorzien van een bedieningshandgreep.

prioriteit B

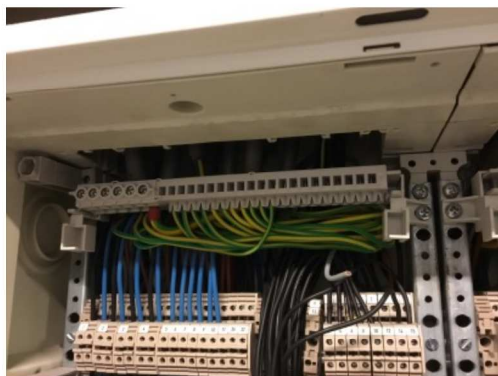
gebouw: De Ring - De Venen gebreknnummer 43  
etage: 1e etage  
verdeler: L1-1  
omschrijving: In de schakel- en verdeelinrichting bevinden zich diverse onafgewerkte aders.

prioriteit B

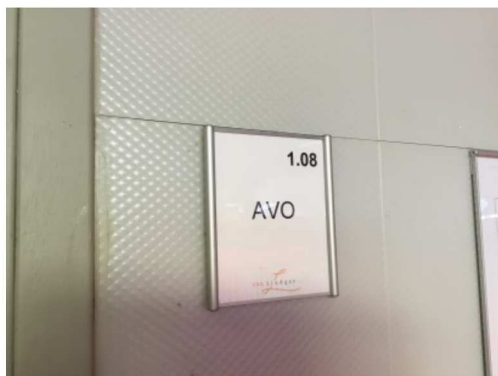
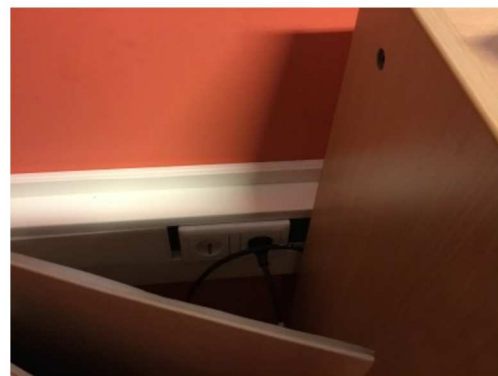
gebouw: De Ring - De Venen gebreknnummer 44  
etage: 1e etage  
ruimte: 1.08  
omschrijving: De wandgoot is niet voorzien van een deksel.

prioriteit B

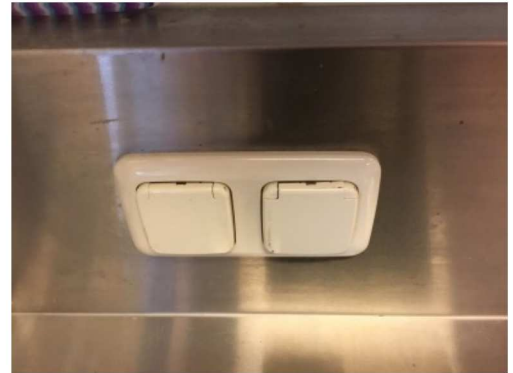
gebreknummer 45

gebouw: De Ring - De Venen  
etage: 1e etage  
ruimte: Keuken  
omschrijving: Het klepje van de rechter wandcontactdoos is defect.

prioriteit B

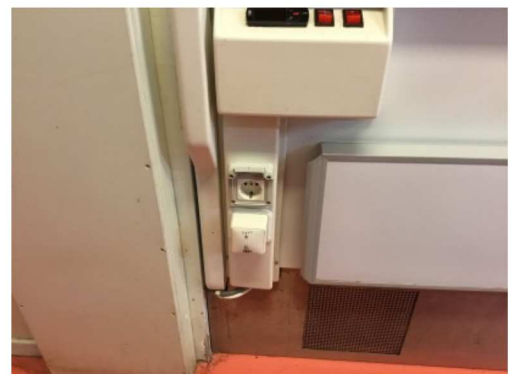
gebreknummer 46

gebouw: De Ring - De Venen  
etage: 1e etage  
ruimte: Keuken  
omschrijving: Het klepje van de wandcontactdoos is defect.

prioriteit B

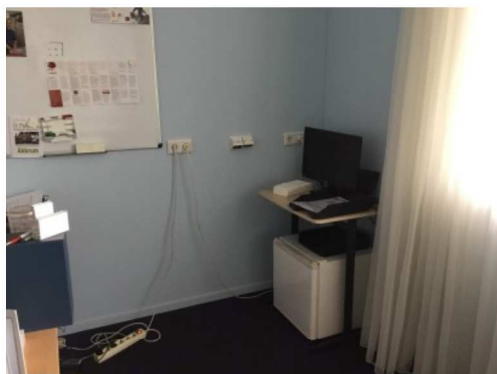
gebreknummer 47

gebouw: De Ring - De Venen  
etage: 1e etage  
ruimte: Keuken  
omschrijving: De behuizing van de contactstop is defect.

prioriteit B

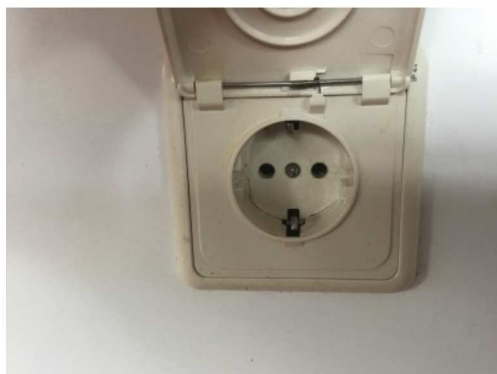
gebreknummer 48

gebouw: De Ring - De Venen  
etage: 1e etage  
ruimte: Keuken  
omschrijving: De behuizing van diverse wandcontactdozen zijn defect. (Geldt voor beide "Zorg" lokalen)

prioriteit B

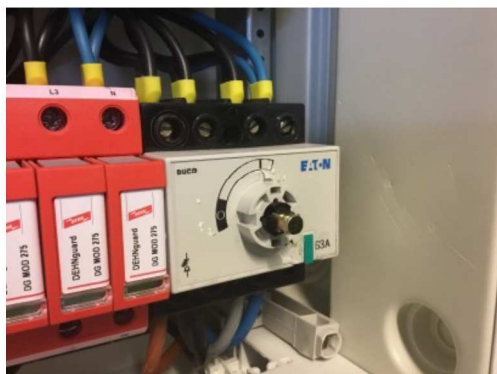
gebreknummer 50

gebouw: De Ring - De Venen  
etage: 2e etage  
verdeler: L2-1  
omschrijving: De hoofdschakelaar is niet voorzien van een bedieningshandgreep.

prioriteit B

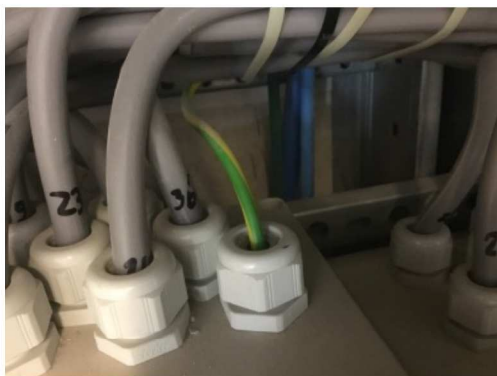
gebouw: De Ring - De Venen gebreknnummer 51  
etage: 2e etage  
verdeler: L2-1  
omschrijving: De beschermingsleiding is ondeugdelijk in de bovenzijde van de schakel- en verdeelinrichting gevoerd.

prioriteit B

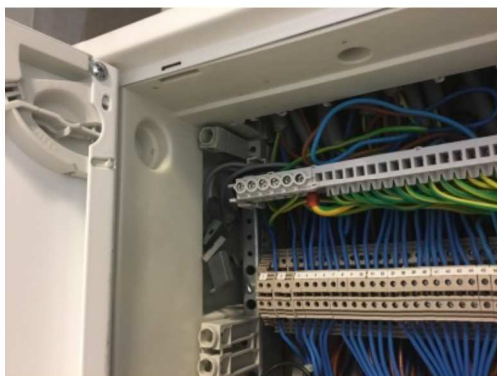
gebouw: De Ring - De Venen gebreknnummer 52  
etage: 2e etage  
verdeler: L2-1  
omschrijving: In de schakel- en verdeelinrichting bevinden zich verbindingen middels snellasklemmen.

prioriteit B

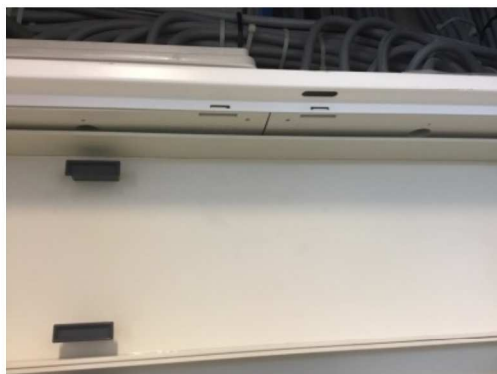
gebreknummer 53

omschrijving: De afdekplaat van de schakel- en verdeelinrichting is defect.

prioriteit B

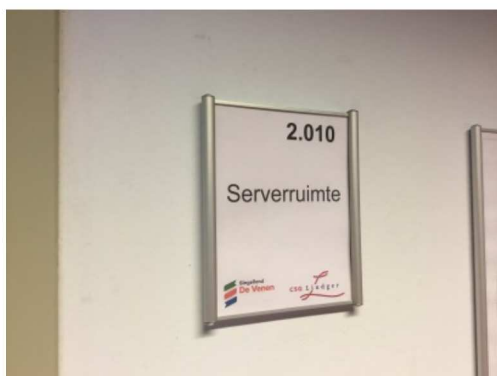
gebreknummer 54

omschrijving: Als gevolg van een gebrek aan vaste aansluitpunten, wordt er overmatig gebruik gemaakt van tafelcontactdozen.

prioriteit Aandachtspunt

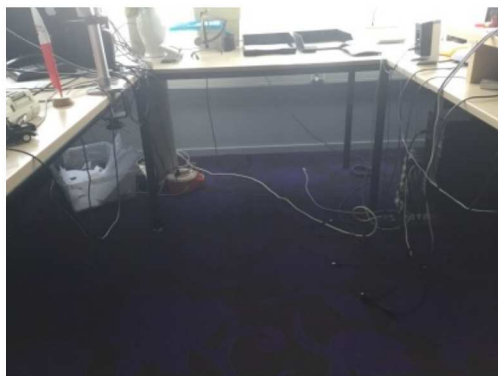
gebreknummer 55

omschrijving: Als een gevolg van een gebrek aan vaste wandcontactdozen, wordt er overmatig gebruik gemaakt van tafelcontactdozen.

prioriteit Aandachtspunt

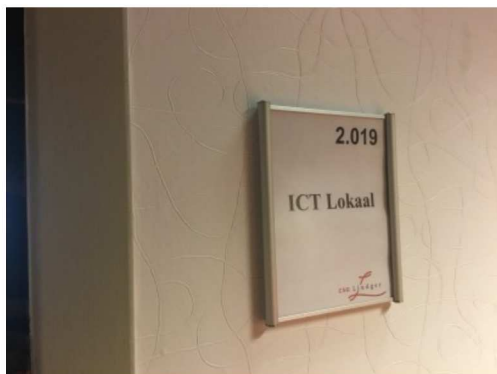
gebreknummer 57

gebouw: De Ring - De Venen  
etage: 2e etage  
ruimte: 2.019  
omschrijving: Als gevolg van een gebrek aan vaste aansluitpunten, wordt er overmatig gebruik gemaakt van tafelcontactdozen.  
prioriteit Aandachtspunt

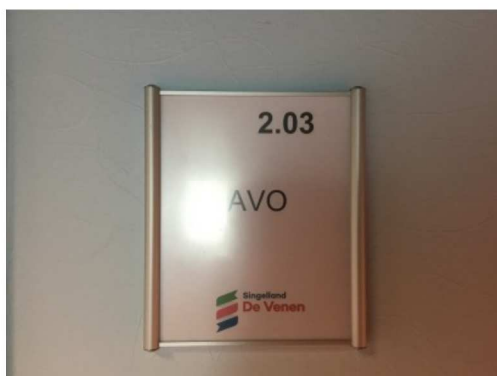
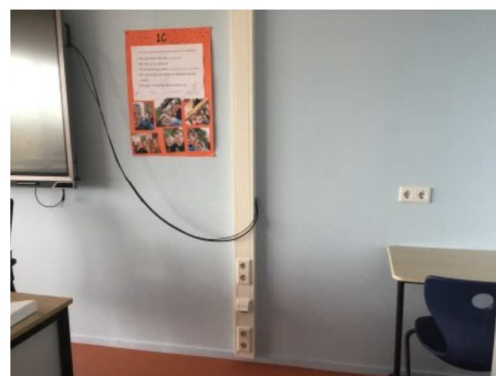
gebreknummer 58

gebouw: De Ring - De Venen  
etage: 2e etage  
ruimte: 2.03  
omschrijving: De gemeten vereffeningsleidingweerstand van de verticale wandgoot voldoet niet aan de minimale vereiste waarde.

prioriteit B

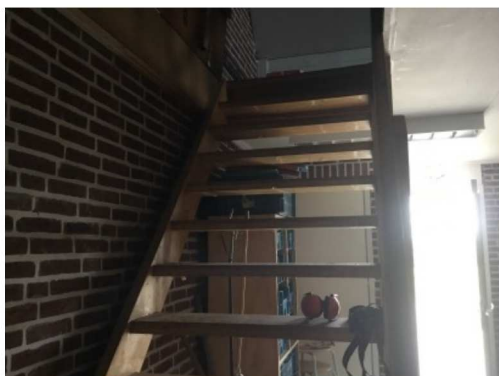
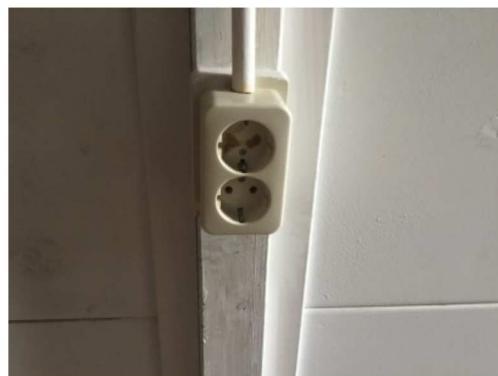
gebreknummer 60

gebouw: De Ring - De Venen  
etage: Buiten  
ruimte: Dierenverblijf  
omschrijving: De behuizing van de wandcontactdoos is defect.

prioriteit B

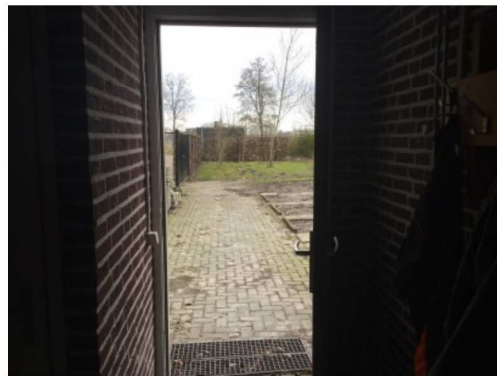
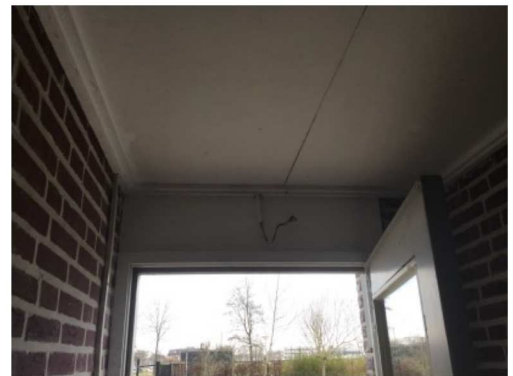
gebouw: De Ring - De Venen gebreknnummer 61  
etage: Buiten  
ruimte: Dierenverblijf  
omschrijving: Oude niet gebruikt leidingwerk dient verwijderd te worden of deugdelijk te worden afgewerkt.
