**NEN1006 RAPPORTAGE EN  
BEHEERSPLAN LEIDINGWATERINSTALLATIE**

**RIJKSKANTOOR GOES**

COMPLEX/GEBOUWNUMMER 100803G01  
ADRES Evertsenstraat 98  
PLAATS Goes  
DATUM 03-02-2021  
PROJECTNUMMER 3191P0012.36

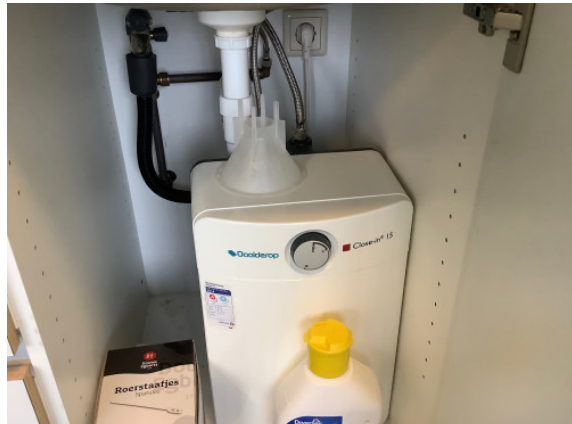
| Kritische punten | Advies kritische punten | Foto | | | | | | | | |
|---|---|---|---|---|---|---|---|---|---|---|
| Omgevingstemperaturen ventilatie | | | | | | | | | | |
| <p>Bij temperatuurmetingen van zowel de warm- als koudwaterinstallatie zijn eveneens de omgevingstemperaturen gemeten. Hierbij zijn omgevingstemperaturen gemeten &gt;25°C door onvoldoende ventilatie van de keukenkast.</p> <table><tr><th>Ver</th><th>Nr</th><th>Locatie</th><th>Tappunt</th></tr><tr><td>2</td><td>70</td><td>2.22 Pantry</td><td>Close-in boiler</td></tr></table> | Ver | Nr | Locatie | Tappunt | 2 | 70 | 2.22 Pantry | Close-in boiler | <p>Voorzie de keukenkast van doelmatige ventilatie.</p> <p>(Zie Waterwerkblad 2.5)</p> |

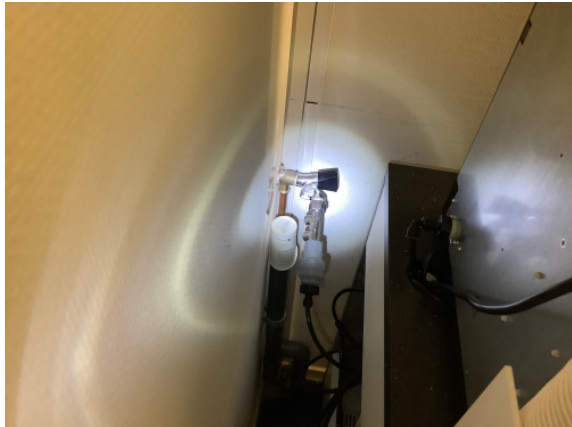
| Kritische punten | | Advies kritische punten | Foto |
|---|---|---|---|
| EA terugstroombeveiliging koud | | | |
| De drinkwaterinstallatie is geschakeld aan een installatie met vloeistofklasse 2, er ontbreekt in de koudwateraanvoerleiding van het leidingtracé of tappunt een EA terugstroombeveiliging. | | Monteer in de koude aansluitleiding een EA terugstroombeveiliging. Wanneer de aansluiting voorzien is van een beluchte kraan kan worden gekozen voor toepassen van een QCT (DA+EA 2x) combinatie.<br><br>(Zie Waterwerkblad 3.8) | |

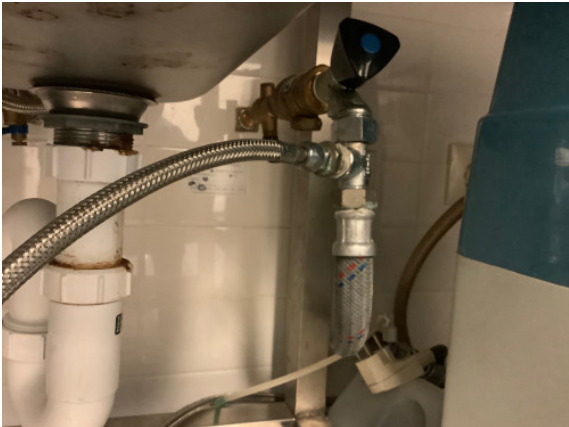
| Kritische punten | | Advies kritische punten | Foto |
|---|---|---|---|
| De industriële vaatwasser en het zeepdoseersysteem zijn niet individueel beveiligd. Hierdoor kan er kruisbesmetting plaatsvinden tussen de twee toestellen. | | Verplaats de aftakking voor het zeepdoseersysteem naar een punt voor de CA terugstroombeveiliging. Het zeepdoseersysteem heeft het KIWA keurmerk en hoeft dus niet extra beveiligd te worden. | |

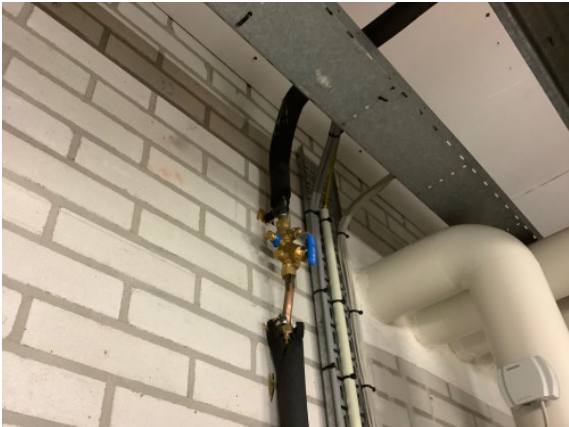
| Kritische punten | | Advies kritische punten | Foto | | | | | | | | |
|---|---|---|---|---|---|---|---|---|---|---|---|
| EA terugstroombeveiliging <15 cm | | | | | | | | | | | |
| <p>De inhoud van het leidingdeel wordt niet wekelijks ververs en/of op dit leidingdeel zijn geen tappunten aangesloten voor hygiënische en consumptieve doeleinden. Het leidingdeel dient daardoor voorzien te zijn van een vereiste EA beveiliging op oorsprong.</p> <table border="1"> <thead> <tr> <th>Ver</th><th>Nr</th><th>Locatie</th><th>Tappunt</th></tr> </thead> <tbody> <tr> <td>1</td><td>39</td><td>Buitengevel nabij ruimte 1.54 CV</td><td>Gevelkraan</td></tr> </tbody> </table> | | Ver | Nr | Locatie | Tappunt | 1 | 39 | Buitengevel nabij ruimte 1.54 CV | Gevelkraan | <p>Monteer of verplaats de EA terugstroombeveiligingseenheid op een afstand &lt;15cm op oorsprong vanaf de doorstromende leiding.</p> <p>Indien dit is uitgevoerd kan de EA terugstroombeveiliging verderop in de leiding worden gedemonteerd.</p> <p>(Zie Waterwerkblad 3.1)</p> |

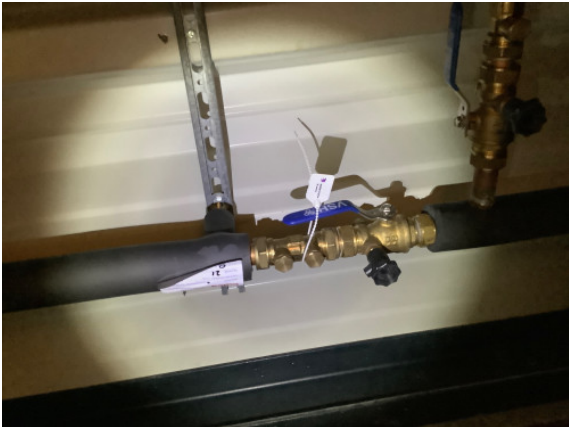
| Kritische punten | | Advies kritische punten | Foto | | | | | | | | |
|---|---|---|---|---|---|---|---|---|---|---|---|
| EA terugstroombeveiliging <15 cm | | | | | | | | | | | |
| <p>De inhoud van het leidingdeel wordt niet wekelijks ververs en/of op dit leidingdeel zijn geen tappunten aangesloten voor hygiënische en consumptieve doeleinden. Het leidingdeel dient daardoor voorzien te zijn van een vereiste EA beveiliging op oorsprong.</p> <table border="1"> <thead> <tr> <th>Ver</th><th>Nr</th><th>Locatie</th><th>Tappunt</th></tr> </thead> <tbody> <tr> <td>1</td><td>59</td><td>Buitengevel nabij ruimte 1.42</td><td>Gevelkraan</td></tr> </tbody> </table> | | Ver | Nr | Locatie | Tappunt | 1 | 59 | Buitengevel nabij ruimte 1.42 | Gevelkraan | <p>Monteer of verplaats de EA terugstroombeveiligingseenheid op een afstand &lt;15cm op oorsprong vanaf de doorstromende leiding.</p> <p>(Zie Waterwerkblad 3.1)</p> |

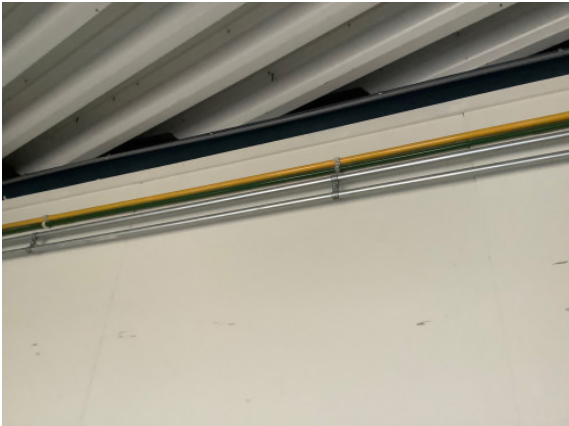
| Kritische punten | | Advies kritische punten | Foto |
|---|---|---|---|
| Hotspots door cv-leidingen | | | |
| De leidingwaterinstallatie is hoger of parallel aan cv-leidingen gemonteerd. Hierdoor kan het leidingdeel ongewenst opwarmen. | | Monteer de leidingdelen lager ten opzichte van de warmte afgevende cv-leidingen.<br><br>(Zie ISSO 55.1) | |

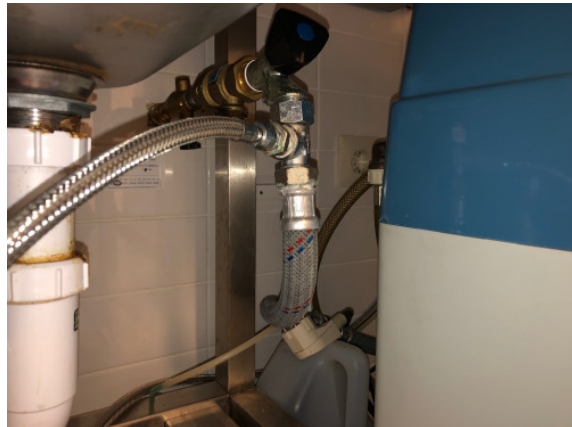
| Kritische punten | Advies kritische punten | Foto | | | | | | | | |
|---|---|---|---|---|---|---|---|---|---|---|
| CV-vulkraan >45 kw + DA | | | | | | | | | | |
| <p>De slangwartelkraan is uitgevoerd met een CA terugstroombeveiliging in de aansluitleiding. De kraan zelf is echter voorzien van een beluchte DA kraan met ingebouwde EB (EBDA) zodat de CA beveiliging jaarlijks niet te controleerbaar is op functie.</p> <table><tr><th>Ver</th><th>Nr</th><th>Locatie</th><th>Tappunt</th></tr><tr><td>1</td><td>26</td><td>1.58 Spoelkeuken</td><td>Ontharder</td></tr></table> | Ver | Nr | Locatie | Tappunt | 1 | 26 | 1.58 Spoelkeuken | Ontharder | <p>Vervang de EBDA kraan door een beluchte kraan (type DA) om de CA terugstroombeveiliging jaarlijks te kunnen controleren op functie.</p> <p>(Zie Waterwerkblad 1.4G en 3.8)</p> |

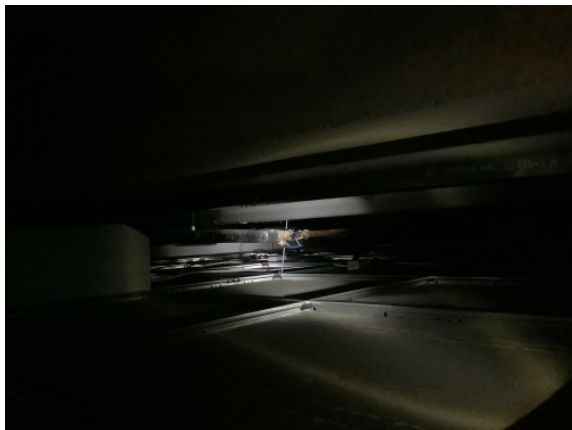
| Kritische punten | | Advies kritische punten | Foto |
|---|---|---|---|
| Brandslanghaspel <15 cm | | | |
| De voedingsleiding naar de brandslanghaspel is niet direct op oorsprong voorzien van een EA terugstroombeveiligingseenheid. | | Monteer of verplaats een EA terugstroombeveiligingseenheid direct na de aftakking op een afstand <15cm. Verzegel de afsluiter voor de terugstroombeveiliging in geopende stand.<br><br>(Zie Waterwerkblad 4.5A) | |

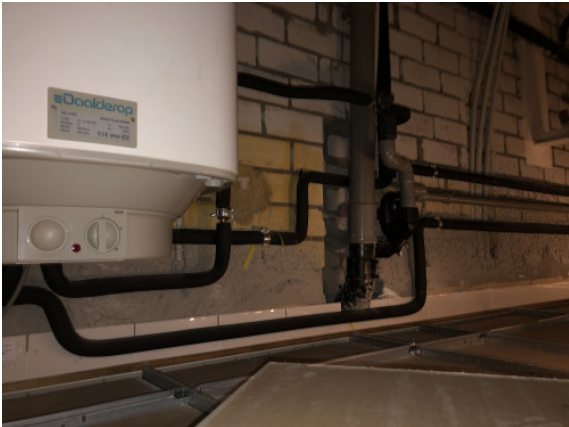
| Kritische punten | | Advies kritische punten | Foto | | | | | | | | |
|---|---|---|---|---|---|---|---|---|---|---|---|
| Overig | | | | | | | | | | | |
| <p>Er is geen spuumogelijkheid aanwezig op de boiler om sediment te verwijderen.</p> <table border="1"> <thead> <tr> <th>Ver</th><th>Nr</th><th>Locatie</th><th>Tappunt</th></tr> </thead> <tbody> <tr> <td>1</td><td>23</td><td>1.58 Spoelkeuken</td><td>Elektrische boiler</td></tr> </tbody> </table> | | Ver | Nr | Locatie | Tappunt | 1 | 23 | 1.58 Spoelkeuken | Elektrische boiler | Voorzie de boiler van een spuumogelijkheid. |

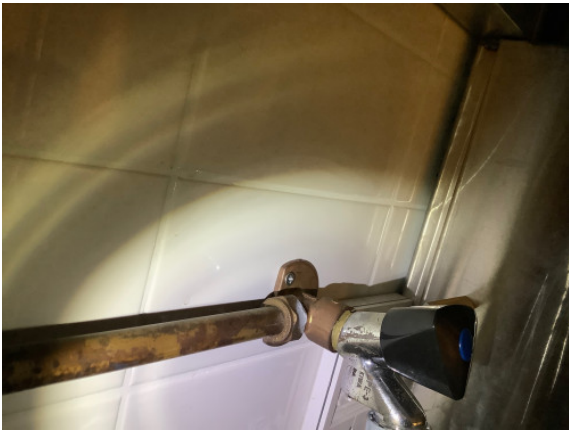
| Kritische punten | | Advies kritische punten | Foto | | | | | | | | | | | | | | | | |
|---|---|---|---|---|---|---|---|---|---|---|---|---|---|---|---|---|---|---|---|
| Materiaaltoepassingen Hennep | | | | | | | | | | | | | | | | | | | |
| <p>Er is hennep toegepast in de drinkwaterinstallatie. Hennep is een organisch product en dus niet toegestaan.</p>

| | Ver | Nr | Locatie | Tappunt | 1 | 30 | 1.61 Keuken | Koffieautomaat | 1 | 31 | 1.61 Keuken | Aanrecht (mengkraan) | 1 | 32 | 1.61 Keuken | Keukenmengkraan | <p>Verwijder hennep en vervangen door materialen die geschikt zijn voor drinkwaterinstallaties.</p> |

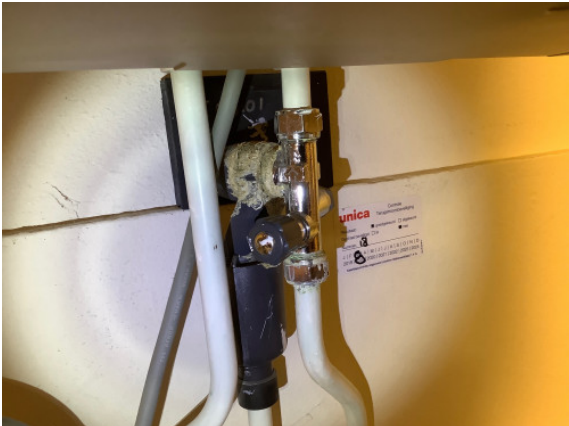
| Kritische punten | | Advies kritische punten | Foto |
|---|---|---|---|
| Appendages niet gangbaar | | | |
| Er zijn appendages aangetroffen zoals afsluiters, stopkranen, aftapkranen, tapkranen en mengkranen die niet of nauwelijks functioneren of gangbaar zijn gehouden. | | <p>Repareer of vervang de afsluiters en appendages en controleer jaarlijks op gangbaarheid van de onderdelen in de installatie.</p> <p>(Zie Waterwerkblad 1.4 G)</p> | |

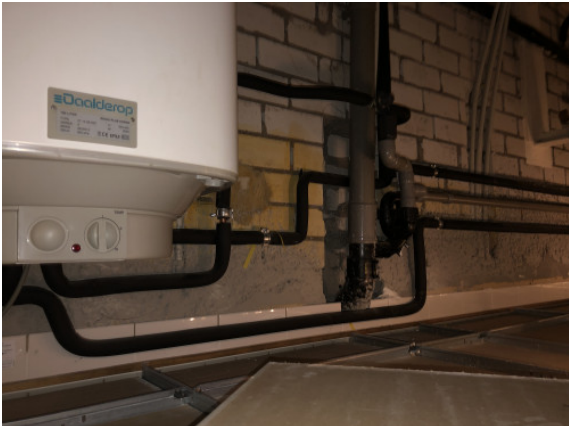
| Kritische punten | Advies kritische punten | Foto |
|---|---|---|
| <p>Isolatie uittapleiding</p> <p>Er zijn door het gehele complex warmwateruittapleidingen voorzien van isolatie waardoor zij onvoldoende snel de omgevingstemperatuur aan nemen. Isolatie om warmwateruittapleidingen is daarom niet toegestaan.</p> | <p>Verwijder isolatie van de warmwateruittapleidingen.<br/>(Zie ISSO 55.1)</p> | |

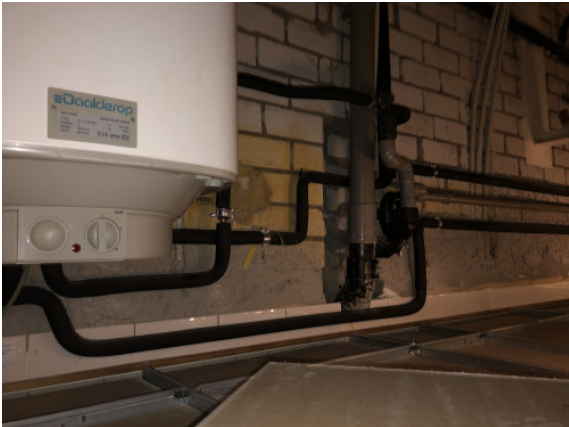
| Kritische punten | Advies kritische punten | Foto |
|---|---|---|
| <p>Codering leidingdelen</p> | | |
| <p>Er zijn meerdere watersystemen aanwezig waarbij de stromingsrichting niet is aangegeven. Daarnaast zijn er meerdere watersystemen aanwezig waar de codering geheel ontbreekt: drinkwater, warm water, geen drinkwater.</p> | <p>Voorzie de leidingdelen van de diverse watersystemen van de benodigde codering op het leidingtracé.</p> <p>(Zie Waterwerkblad 3.7)</p> | |

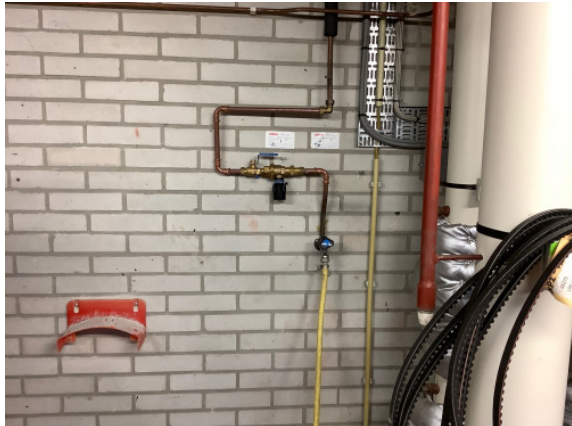
| Kritische punten | | Advies kritische punten | Foto | | | | | | | | |
|---|---|---|---|---|---|---|---|---|---|---|---|
| Aangekoppelde slangen | | | | | | | | | | | |
| <p>Er zijn permanent aangesloten slangen aangetroffen die verneveling kunnen veroorzaken en/of contact met de vloer maken.</p> <table border="1"> <thead> <tr> <th>Ver</th><th>Nr</th><th>Locatie</th><th>Tappunt</th></tr> </thead> <tbody> <tr> <td>1</td><td>38</td><td>1.54 CV ruimte</td><td>CV-vulkraan &gt;45kW</td></tr> </tbody> </table> | | Ver | Nr | Locatie | Tappunt | 1 | 38 | 1.54 CV ruimte | CV-vulkraan >45kW | <p>Demonteer de slang van de kraan. Maak de slangen na gebruik watervrij en berg deze separaat op vrij van vloercontact.</p> <p>(Zie Waterwerkblad 3.8 en Waterwerkblad 1.4I)</p> |

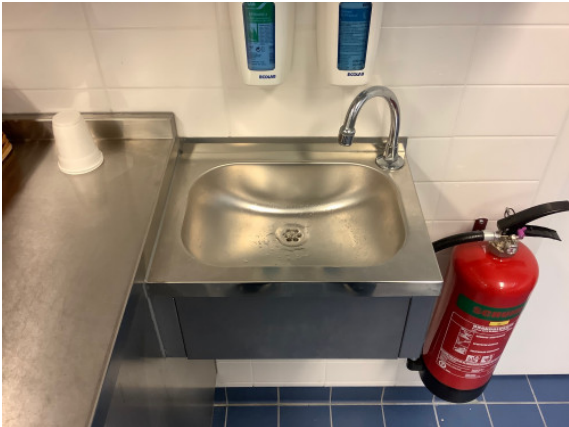
| Kritische punten | | Advies kritische punten | Foto | | | | | | | | |
|---|---|---|---|---|---|---|---|---|---|---|---|
| Overig | | | | | | | | | | | |
| <p>Er zijn uitgaande temperaturen gemeten van 19°C van de mengwaterinstallatie.</p> <table border="1"> <thead> <tr> <th>Ver</th><th>Nr</th><th>Locatie</th><th>Tappunt</th></tr> </thead> <tbody> <tr> <td>1</td><td>29</td><td>1.61 Keuken</td><td>Kniewasbak</td></tr> </tbody> </table> | | Ver | Nr | Locatie | Tappunt | 1 | 29 | 1.61 Keuken | Kniewasbak | <p>Stel het mengventiel zo in dat de uitgaande temperatuur tussen de 38°C en de 42°C is.</p> |

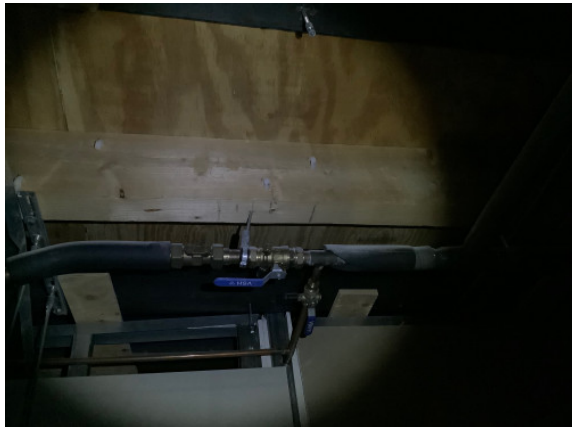
| Kritische punten | | Advies kritische punten | Foto |
|---|---|---|---|
| 1 | 49 | 1.63 Toilet heren voorruimte | Meervoudige uittapleiding (drinkwater) |

| Kritische punten | | Advies kritische punten | Foto |
|---|---|---|---|
| EA terugstroombeveiliging dubbel | | | |
| In de aansluitleiding van het toestel zijn overbodige terugstroombeveiligingen EA aangetroffen. | | Demonteer de overvallige terugstroombeveiliging.<br>(Zie Waterwerkblad 3.1) | |

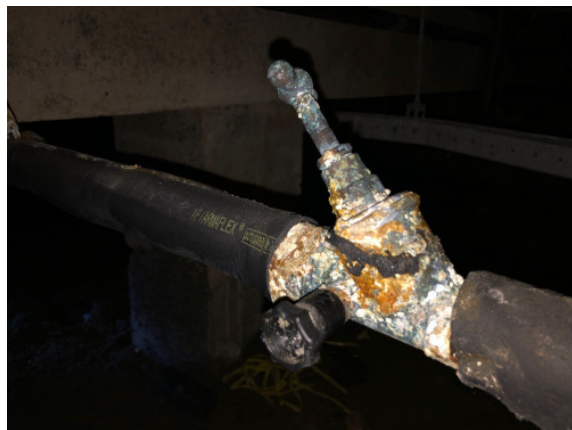
| Kritische punten | Advies kritische punten | Foto | | | | | | | | |
|---|---|---|---|---|---|---|---|---|---|---|
| Appendages niet gangbaar | | | | | | | | | | |
| <p>Spindelafsluiters zijn verouderd. In de afsluiters kan sedimentvorming optreden. Dit zorgt samen met de rubber componenten in de afsluiter voor een verhoogde kans op bacterie groei. De afsluiter voldoet niet aan de ISO-standaard, die bepaalt dat zichtbaar moet zijn of een afsluiter open of dicht is. Er is een risico dat hij niet meer sluit als er vuildeeltjes in de opening komen.</p> <table><tr><th>Ver</th><th>Nr</th><th>Locatie</th><th>Tappunt</th></tr><tr><td>0</td><td>6</td><td>Binnenkomst hal</td><td>Meervoudige uittapleiding (drinkwater)</td></tr></table> | Ver | Nr | Locatie | Tappunt | 0 | 6 | Binnenkomst hal | Meervoudige uittapleiding (drinkwater) | <p>Vervang de oude spindelafsluiter door een kogelafsluiter.</p> |

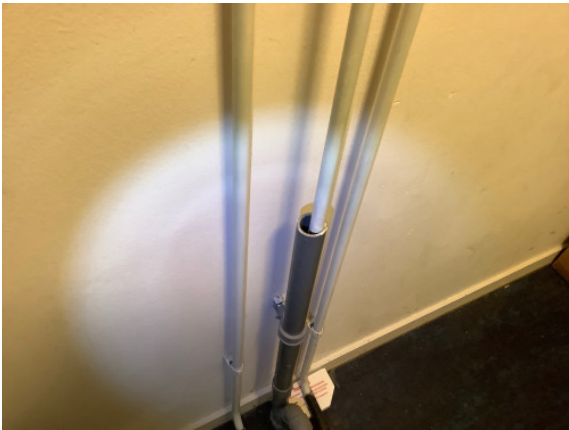
| Kritische punten | | Advies kritische punten | Foto | | | | | | | |
|---|---|---|---|---|---|---|---|---|---|--|
| Rioolcontact | | | | | | | | | | |
| Ter voorkoming van rioolcontact mogen afvoer- en ontlastventielen van toestellen nooit in contact komen met afvoeren. | | De afvoerleiding van een toestel moet met een zichtbare vrije uitloop zijn aangebracht. De afstand moet >2cm zijn.<br><br>(Zie Waterwerkblad 3.8) |

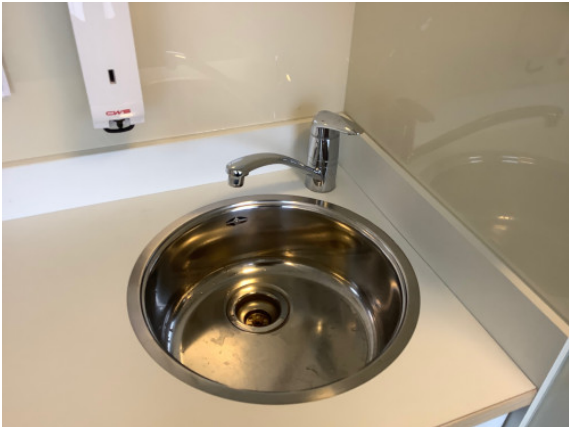
| Kritische punten | | Advies kritische punten | Foto |
|---|---|---|---|
| 2 | 71 | 2.22 Pantry | Aanrecht (mengkraan) |

| Kritische punten | | Advies kritische punten | Foto |
|---|---|---|---|
| Temperatuur KW | | | |
| Tijdens de inventarisatie zijn grensoverschrijdende koudwatertemperaturen gemeten >25 °C op de tappunten. | | Voorzie de keukenkast van doelmatige ventilatie.<br><br>(Zie Waterwerkblad 2.5) | |

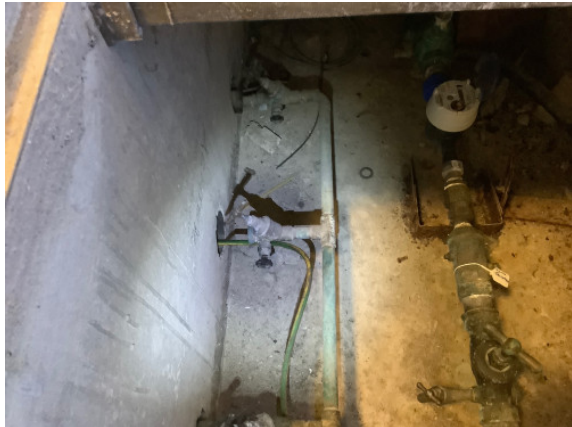
| Kritische punten | | Advies kritische punten | Foto |
|---|---|---|---|
| Dode leidingdelen | | | |
| Tijdens de inventarisatie zijn niet doorstromende (dode) leidingdelen aangetroffen. Aan het einde van elke leiding moet een tapinrichting zijn aangebracht. Dode einden zijn niet toegestaan. | | Demonteer het dode leidingdeel. Het T-stuk moet worden gedemonteerd en de doorgaande leiding "glad" afgewerkt.<br><br>(Zie Waterwerkblad 3.1) | |

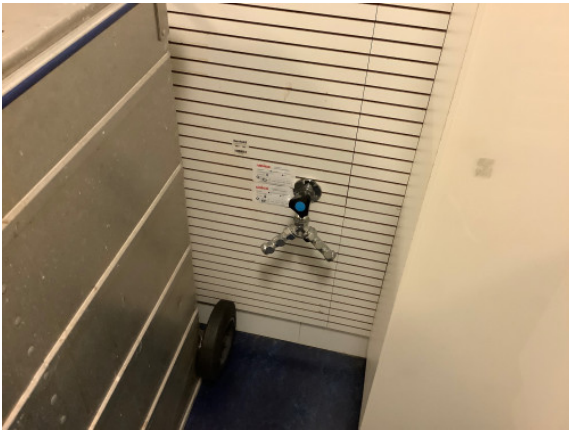
| Kritische punten | | Advies kritische punten | Foto |
|---|---|---|---|
| Leidingdelen/tappunten verbruik <1x per week | | | |
| <p>Tijdens de werkzaamheden zijn tappunten aangetroffen met een gebruiksfrequentie &lt;1x per week. Bij tappunten die weinig worden gebruikt wordt het water onvoldoende regelmatig ververs, dit verhoogt de kans op legionellagroei.</p> | | <p>Verwijder de tappunten die minder dan 1 maal per week worden gebruikt, inclusief de aansluitleidingen en T-stuk, voorkom 'dode' leidingdelen. Neem de tappunten die niet verwijderd worden op in het wekelijks beheerplan.</p> <p>(Zie Waterwerkblad 3.1)</p> | |

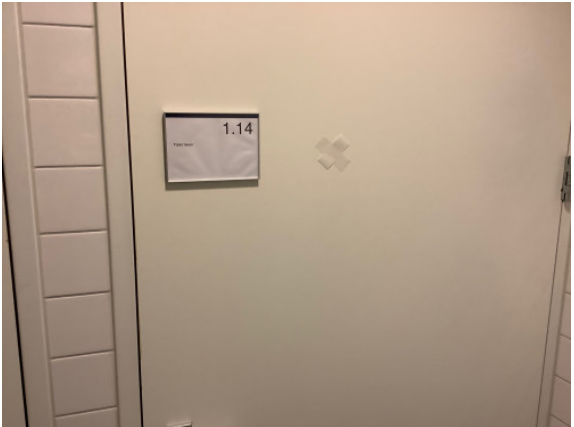
| Kritische punten | Advies kritische punten | Foto |
|---|---|---|
| <p>Vanwege de COVID-19 maatregelen zijn er tappunten die niet wekelijks gebruikt worden. Hierdoor wordt het water onvoldoende ververs, wat de kans op legionellagroei verhoogt.</p> | <p>Neem de tappunten die niet wekelijks gebruikt worden vanwege COVID-19 op in het wekelijks beheerplan.</p> <p>(Zie Waterwerkblad 3.1)</p> | |
