## NEN1006 RAPPORTAGE EN BEHEERSPLAN LEIDINGWATERINSTALLATIE

### KNMI DE BILT 100096G10 - GEBOUW B

COMPLEX/GEBOUWNUMMER 100096G10  
ADRES Utrechtseweg 297  
PLAATS De Bilt  
DATUM 09-11-2020  
PROJECTNUMMER 3191P0009.13

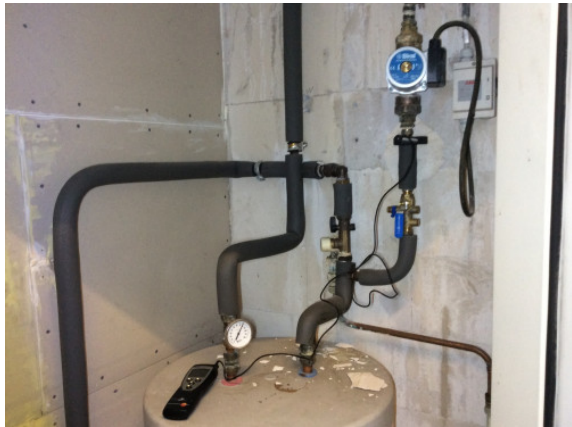
| Kritische punten | | Advies kritische punten | Foto | | | | | | | | |
|---|---|---|---|---|---|---|---|---|---|---|---|
| Overig | | | | | | | | | | | |
| <p>De aansluiting van de boiler komt vanuit bouwdeel A vanuit de kruipruimte.<br/>Dit kan problemen geven bij afsluiting van bepaalde bouwdelen.</p> <table border="1"> <thead> <tr> <th>Ver</th><th>Nr</th><th>Locatie</th><th>Tappunt</th></tr> </thead> <tbody> <tr> <td>Bg</td><td>54</td><td>B032 boilerkast</td><td>Elektrische boiler</td></tr> </tbody> </table> | | Ver | Nr | Locatie | Tappunt | Bg | 54 | B032 boilerkast | Elektrische boiler | <p>Geadviseerd om boiler opnieuw aan te laten sluiten vanuit bouwdeel B.<br/>De aansluiting kan makkelijk gerelateerd worden vanuit de kleedkamer ernaast.</p> <p>De oude aansluiting dient verwijderd te worden en de leiding glad afgewerkt te worden.</p> |

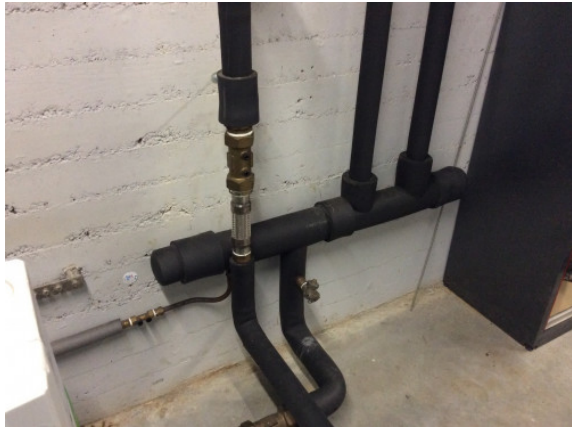
| Kritische punten | | Advies kritische punten | Foto | | | | | | | | |
|---|---|---|---|---|---|---|---|---|---|---|---|
| Verdelers koud | | | | | | | | | | | |
| <p>De aansluitleidingen zijn niet juist gemonteerd waardoor er in delen van de verdeler geen verversing plaats vindt. Hierdoor is de kans op bacterie groei groter.</p> <table border="1"> <thead> <tr> <th>Ver</th><th>Nr</th><th>Locatie</th><th>Tappunt</th></tr> </thead> <tbody> <tr> <td>Kelder</td><td>12</td><td>K-09 hydrofoor</td><td>Verdeler (drinkwater)</td></tr> </tbody> </table> | | Ver | Nr | Locatie | Tappunt | Kelder | 12 | K-09 hydrofoor | Verdeler (drinkwater) | <p>Geadviseerd om de verdeler te vervangen voor 1 waar wel over de gehele verdeler verversing plaats vindt.</p> <p>(Zie Waterwerkblad 3.2)</p> |

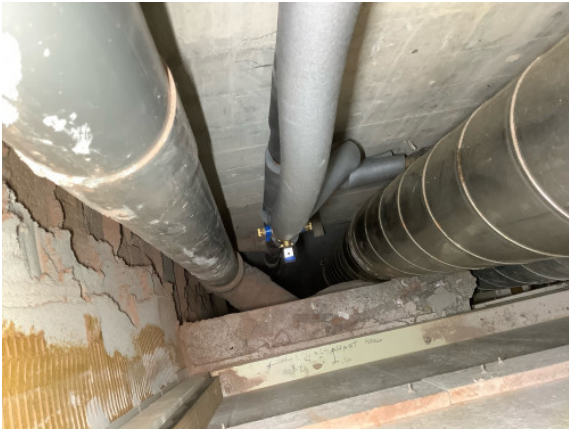
| Kritische punten | | Advies kritische punten | Foto |
|---|---|---|---|
| 3e | 149 | Toilet heren schacht | Gescheiden brandslanghaspelinstallatie |

| Kritische punten | | Advies kritische punten | Foto |
|---|---|---|---|
| De bedieningsafsluiter van de geplaatste EA terugstroombeveiliging is niet verzegeld. | | Verzegel de bedieningsafsluiter van de brandslanghaspel in geopende stand.<br><br>(Zie Waterwerkblad 4.5A) | |

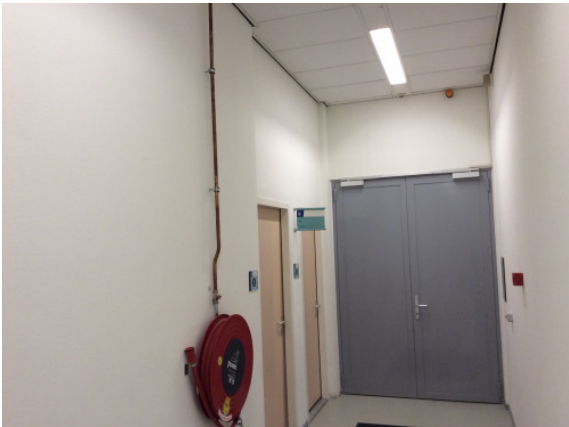
| Kritische punten | | Advies kritische punten | Foto |
|---|---|---|---|
| De blusleiding of voedingsleiding naar een brandslanghaspel is niet voorzien van codering. | | Voorzie de leidingen naar de brandslaghassels van codering "geen drinkwater" of "blusleiding".<br><br>(Zie Waterwerkblad 4.5A) | |

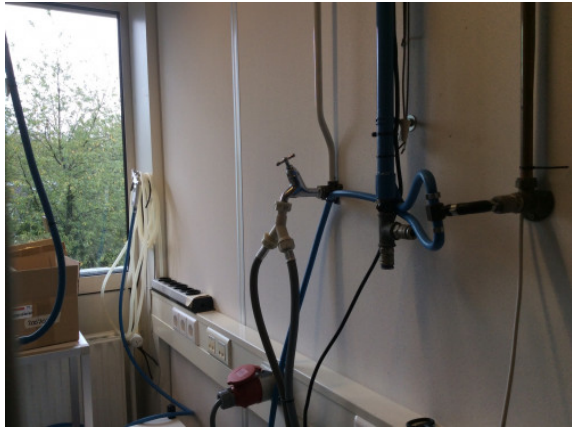
| Kritische punten | | Advies kritische punten | Foto |
|---|---|---|---|
| De drinkwaterinstallatie is geschakeld aan een installatie met vloeistofklasse 2, er ontbreekt in de koudwateraanvoerleiding van het leidingtracé of tappunt een EA terugstroombeveiliging. | | Monteer in de koude aansluitleiding een EA terugstroombeveiliging. Wanneer de aansluiting voorzien is van een beluchte kraan kan worden gekozen voor toepassen van een QCT (DA+EA) combinatie.<br><br>(Zie Waterwerkblad 3.8) | |

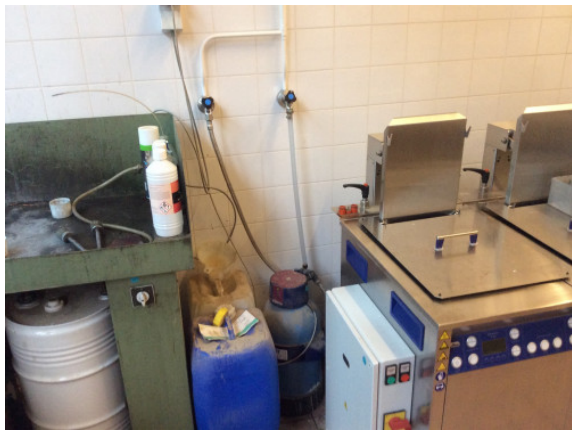
| Kritische punten | | Advies kritische punten | Foto |
|---|---|---|---|
| De drinkwaterinstallatie is geschakeld aan een installatie met vloeistofklasse 3, er ontbreekt een CA terugstroombeveiliging in de koudwateraansluitleiding. | | Monteer in de koude wateraansluitleiding een CA terugstroombeveiliging.<br><br>(Zie Waterwerkblad 3.8) | |

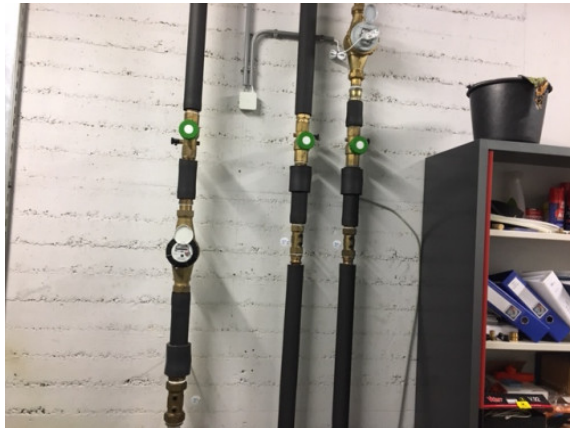
| Kritische punten | Advies kritische punten | Foto |
|---|---|---|
| <p>De drukverhoger is bedoeld om alle drinkwater aansluitingen van de klimaat installatie te voorzien.</p> <p>3 stuks stoom bevochtiger in de server ruimte</p> <p>1 ontgasser van de koelwater installatie.</p> <p>suppletie van de koeltoren installatie buiten op het dak.</p> <p>De bevochtiger en ontgasser zijn het gehele jaar door in bedrijf</p> <p>de koeltoren installatie alleen van Oktober tot Mei</p> <p>Daarna is de koeltoren buiten bedrijf.</p> <p>Hierdoor vind er bijna geen verversing plaats op de grote leidingen de drukverhoger met drukvaten en de verdeler van de installatie als de koeltorens uit staan.</p> | <p>Sluit daarom de kleine gebruikers (bevochtigers en ontgasser) apart aan op de reguliere drinkwater installatie.</p> <p>Hierdoor wordt de drukverhoger alleen gebruikt als de koeltoren installatie in gebruik is.</p> <p>Stel de drukverhoger met aanvoerleiding buiten gebruik en maak deze leeg als de koeltoren ook buiten bedrijf is.</p> <p>(Zie Waterwerkblad 3.1)</p> | |

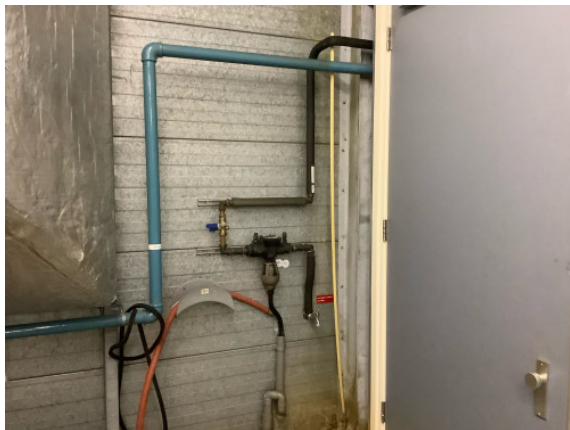
| Kritische punten | Advies kritische punten | Foto | | | | | | | | |
|---|---|---|---|---|---|---|---|---|---|---|
| EA terugstroombeveiliging <15 cm | | | | | | | | | | |
| <p>De inhoud van het leidingdeel wordt niet wekelijks ververs en/of op dit leidingdeel zijn geen tappunten aangesloten voor hygiënische en consumptieve doeleinden. Het leidingdeel dient daardoor voorzien te zijn van een vereiste EA beveiliging op oorsprong.</p> <table><tr><th>Ver</th><th>Nr</th><th>Locatie</th><th>Tappunt</th></tr><tr><td>5e</td><td>189</td><td>Technische ruimte</td><td>CV vulkraan</td></tr></table> | Ver | Nr | Locatie | Tappunt | 5e | 189 | Technische ruimte | CV vulkraan | <p>Monteer de EA terugstroombeveiligingseenheid op een afstand &lt;15cm op oorsprong vanaf de doorstromende leiding en verwijder de EB beveiliging.</p> <p>(Zie Waterwerkblad 3.1)</p> |

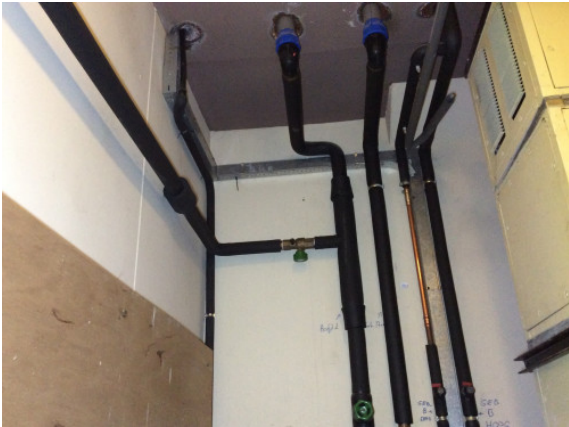
| | Ver | Nr | Locatie | Tappunt | Kel der | 2 | K-04 binnenkomst | Meervoudige uittapleiding (drinkwater) | Kel der | 3 | K-04 binnenkomst | Drukverhoger | Kel der | 13 | K-09 hydrofoor | Slangwartelkraan | <p>Monteer of verplaats de EA terugstroombeveiligingseenheid op een afstand &lt;15cm op oorsprong vanaf de doorstromende leiding.</p> <p>(Zie Waterwerkblad 3.1)</p> |

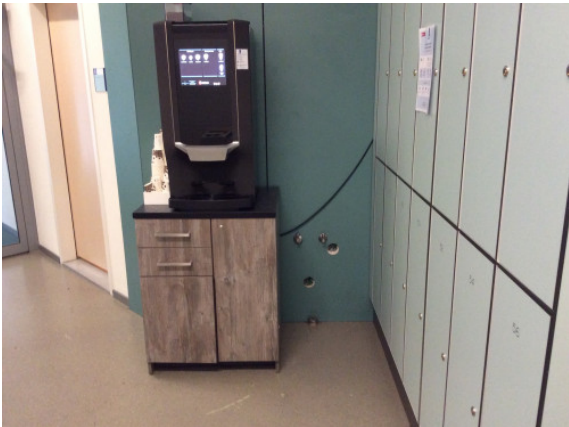
| | Ver | Nr | Locatie | Tappunt | Bg | 46 | B095 gang nabij koffieautomaat | Koffieautomaat | 1e | 98 | Lift hal | Koffieautomaat | 2e | 124 | Lift hal | Koffieautomaat | <p>Geadviseerd om het apparaat te voorzien van 2 EA beveiligingen voor de koffieautomaat en de drinkwater koeler.</p> |

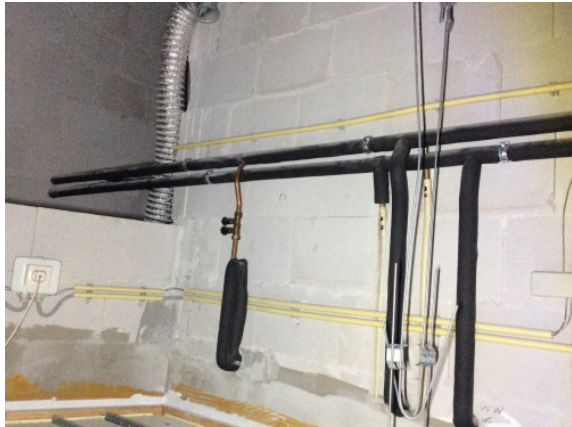
| Kritische punten | | Advies kritische punten | Foto |
|---|---|---|---|
| De leidingwaterinstallatie is hoger of parralel aan de circulerende warmwaterinstallatie gemonteerd. Hierdoor kan het leidingdeel ongewenst opwarmen. | | Monteer de leidingdelen lager ten opzichte van de warmteafgevende circulerende warmtapwaterinstallatie.<br><br>(Zie ISSO 55.1) | |

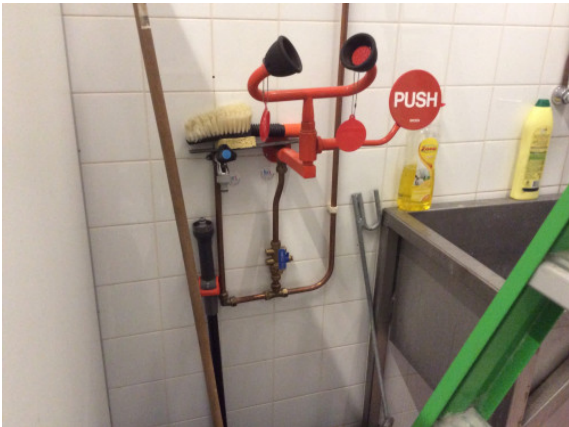
| Kritische punten | | Advies kritische punten | Foto |
|---|---|---|---|
| De oogdouche is niet doorstromend aangesloten of wordt met drinkwater (vloeistofklasse 1) ververs. | | <p>Sluit de oogdouche doorstromend aan (&lt;15cm) op een doorgaande leiding met (niet verontreinigd) drinkwater: vloeistofklasse 1. De noodvoorziening dient tenminste 15 minuten drinkwater te kunnen genereren. Verwijder de EA beveiliging uit de leiding.</p> <p>Tot aanpassingen zijn doorgevoerd dient de oogdouche minimaal wekelijks te worden gespoeld en de werking van oogdouche te worden gecontroleerd.</p> <p>(Zie Waterwerkblad 2.1A)</p> | |

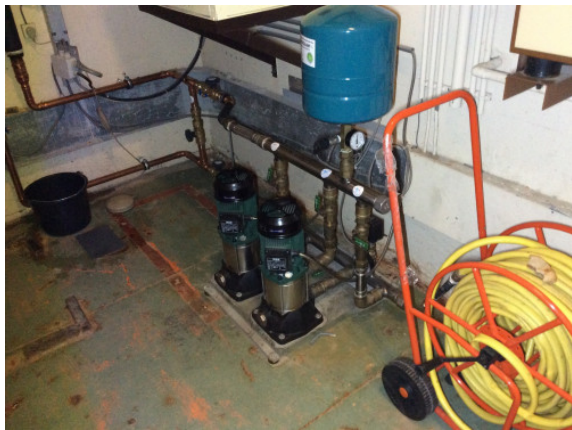
| Kritische punten | | Advies kritische punten | Foto |
|---|---|---|---|
| <p>De rechter hydrofoor blijft continu draaien, waardoor er niet de minimale 30 schakelingen p/dag worden gehaald.<br/>Tevens doordat de rechter pomp blijft draaien, zal de linker pomp niet aanspringen en is er een dood leidingdeel ontstaan.</p> | | <p>Neem contact op met de leverancier om de hydrofoorinstallatie na te laten kijken.</p> | |

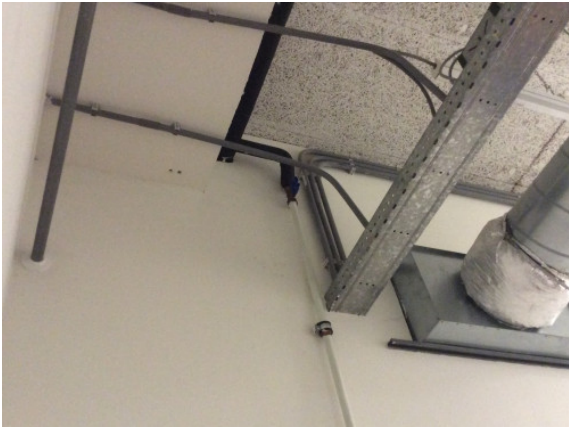
| Kritische punten | | Advies kritische punten | Foto |
|---|---|---|---|
| De separate blusleiding is niet direct op oorsprong voorzien van een EA terugstroombeveiligingseenheid. | | <p>Monteer of verplaats een EA terugstroombeveiligingseenheid direct na de aftakking op een afstand &lt;15cm. Verzegel de afsluiter voor de terugstroombeveiliging in geopende stand.</p> <p>(Zie Waterwerkblad 4.5A)</p> | |

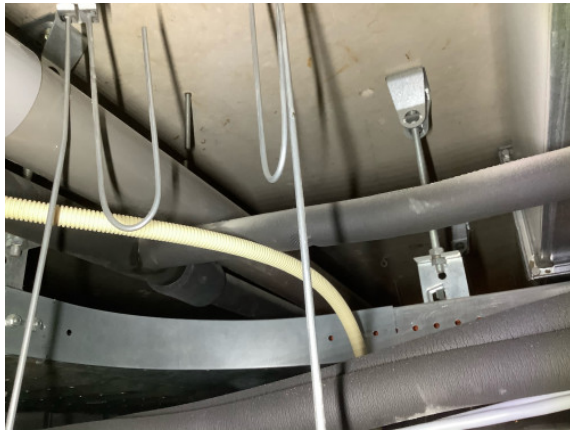
| Kritische punten | Advies kritische punten | Foto | | | | | | | | |
|---|---|---|---|---|---|---|---|---|---|---|
| Onbepaalde stromingsrichting | | | | | | | | | | |
| <p>De voedingsleiding vanuit de heren toilet is ook aangesloten op 2 blusleidingen die ook hun voeding krijgen vanaf de begane grond.</p> <p>Hierdoor is het onduidelijk welke leiding er word gebruikt.</p> <table><tr><th>Ver</th><th>Nr</th><th>Locatie</th><th>Tappunt</th></tr><tr><td>3e</td><td>161</td><td>Plafond thv B331</td><td>Voedingsleiding</td></tr></table> | Ver | Nr | Locatie | Tappunt | 3e | 161 | Plafond thv B331 | Voedingsleiding | <p>Verwijder de aansluitingen naar de blusleidingen zodat de blusleiding en voedingsleiding eenzijdig worden gevoed.</p> <p>De voedingsleiding is nu 28mm er zou ervoor gekozen kunnen worden om dit 22mm te maken.</p> <p>(Zie Waterwerkblad 3.1)</p> |

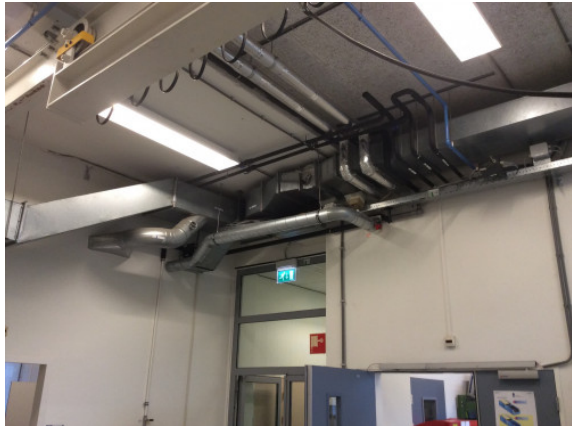
| | Ver | Nr | Locatie | Tappunt | Bg | 57 | B095 expeditie | Meervoudige uittapleiding (warmwater) | 1e | 93 | B105 nabij ijkast | Uitstortgootsteen | <p>Verwijder isolatie van de warmwateruittapleidingen.<br/>(Zie ISSO 55.1)</p> |

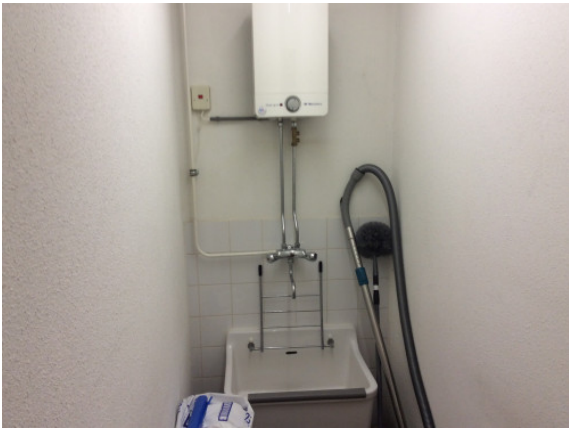
| Kritische punten | | Advies kritische punten | Foto |
|---|---|---|---|
| 1e | 99 | Werkkast nabij lift | |

| Kritische punten | | Advies kritische punten | Foto |
|---|---|---|---|
| EA terugstroombeveiliging is op de verkeerde plek gemonteerd waardoor de lage druk mengkraan niet naar behoren werkt. | | Verplaats de EA beveiliging naar de aanvoerleiding van de lage druk mengkraan. | |

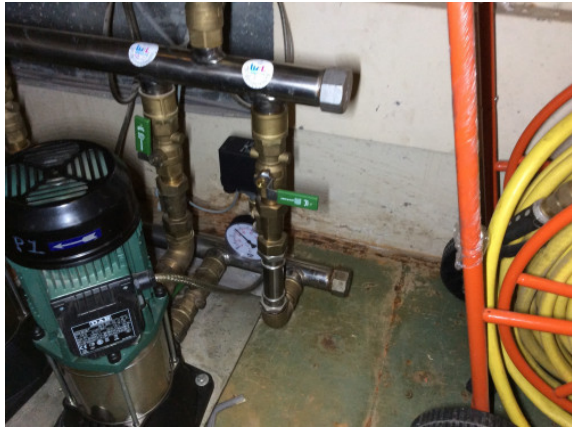
| Kritische punten | | Advies kritische punten | Foto |
|---|---|---|---|
| <p>Er is een 2e omloopleiding aangetroffen op de verdeler van de hydrofoor die eenzijdig is afgesloten. Hierdoor ontstaat een niet doorstromende "dode" leiding. Tevens is deze overbodig.</p> | | <p>Vervang de 3 Poms verdeler voor een 2 poms verdeler. Aangezien er al een omloopleiding aanwezig is. Zorg bij het vervangen van de verdeler dat het schakelvat doorstromend is.</p> <p>(Zie Waterwerkblad 3.1)</p> | |

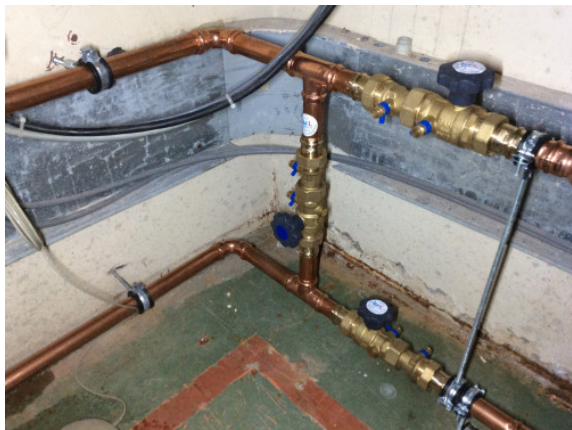
| Kritische punten | | Advies kritische punten | Foto | | | | | | | | |
|---|---|---|---|---|---|---|---|---|---|---|---|
| Omloopleiding afsluiten | | | | | | | | | | | |
| <p>Er is een omloopleiding aangetroffen die eenzijdig is afgesloten. Hierdoor ontstaat een niet doorstromende "dode" leiding.</p> <table border="1"> <thead> <tr> <th>Ver</th><th>Nr</th><th>Locatie</th><th>Tappunt</th></tr> </thead> <tbody> <tr> <td>Kelder</td><td>6</td><td>K-04 binnenkomst</td><td>Bypass (drinkwater)</td></tr> </tbody> </table> | | Ver | Nr | Locatie | Tappunt | Kelder | 6 | K-04 binnenkomst | Bypass (drinkwater) | <p>Sluit de omloopleiding tweezijdig af, zo dicht mogelijk bij de doorstromende leiding. De afsluiters in gesloten stand voorzien van verzegeling.</p> <p>Zie Waterwerkblad 3.1)</p> |

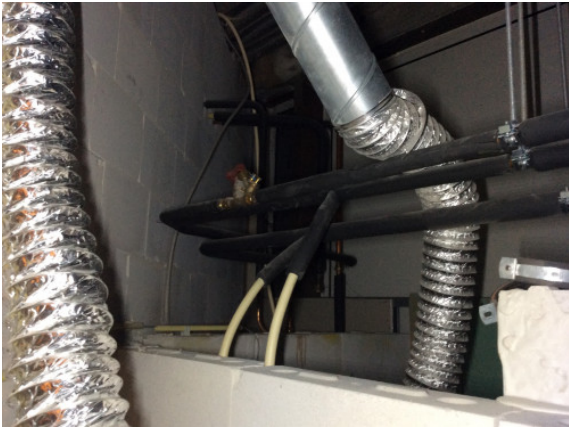
| Kritische punten | | Advies kritische punten | Foto |
|---|---|---|---|
| Er is geen afleesbare thermometer nabij de inregelafsluiter van de deelring. | | <p>Geadviseerd wordt een afleesbaar en gekalibreerde thermometer nabij de inregelafsluiter van de deelring te monteren. De thermometer tenminste 50 cm van de centrale retourleiding monteren.</p> <p>(Zie ISSO 55.5)</p> | |

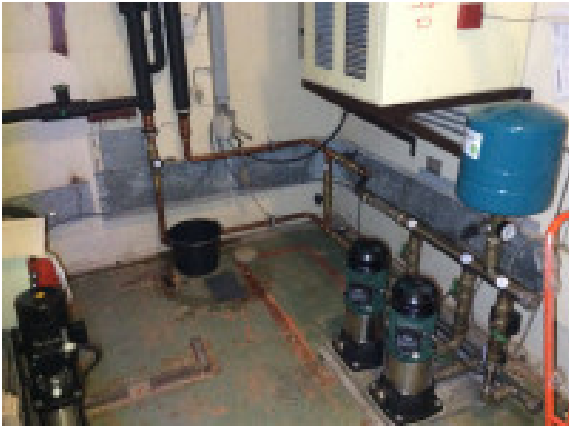
| Kritische punten | | Advies kritische punten | Foto |
|---|---|---|---|
| Kelder | 4 | K-04 binnenkomst | Hoofdleiding (drinkwater) |

| Kritische punten | | Advies kritische punten | Foto |
|---|---|---|---|
| Er is hennep toegepast in de drinkwaterinstallatie. Hennep is een organisch product en dus niet toegestaan. | | Verwijder hennep en vervangen door materialen die geschikt zijn voor drinkwaterinstallaties. | |

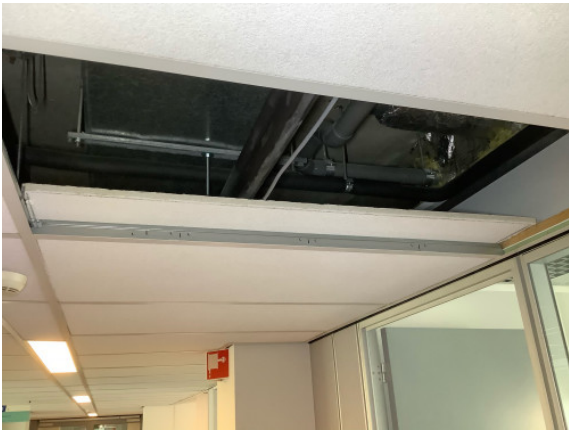
| Kritische punten | | Advies kritische punten | Foto | | | | | | | | |
|---|---|---|---|---|---|---|---|---|---|---|---|
| Onbepaalde stromingsrichting | | | | | | | | | | | |
| <p>Er zijn leidingdelen aangetroffen die worden gevoed door twee voedingsleidingen. De stromingsrichting is hierdoor niet te bepalen daarmee is de verversing van de leidinginhoud niet te bepalen.</p> <table border="1"> <thead> <tr> <th>Ver</th><th>Nr</th><th>Locatie</th><th>Tappunt</th></tr> </thead> <tbody> <tr> <td>3e</td><td>155</td><td>Plafond nabij B326</td><td>Voedingsleiding</td></tr> </tbody> </table> | | Ver | Nr | Locatie | Tappunt | 3e | 155 | Plafond nabij B326 | Voedingsleiding | <p>Pas de waterinstallatie aan zodat de leidingen van een zijde worden gevoed.</p> <p>(Zie Waterwerkblad 3.1)</p> |

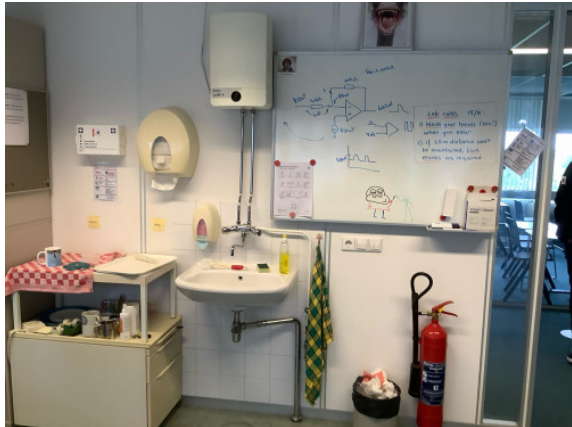
| Kritische punten | | Advies kritische punten | Foto |
|---|---|---|---|
| Er zijn tappunten aangetroffen die aangesloten zijn op blusleidingen of leidingen naar brandslanghaspels. Het water in een blusleidingen of naar een brandslanghaspel wordt niet regelmatig ververs. | | <p>Geadviseerd de tappunten te verwijderen van de blusleidingen of leidingen naar brandslanghaspels en sluit aan op een nabijgelegen drinkwaterleiding.</p> <p>Bij verwijdering dient de EA terugstroombeveiliging te worden verplaatst naar de nieuwe oorsprong van de blusleiding.</p> <p>Voorzie de leidingen naar de brandslaghaspels van codering "geen drinkwater" of "blusleiding".</p> <p>(Zie Waterwerkblad 4.5A)</p> | |

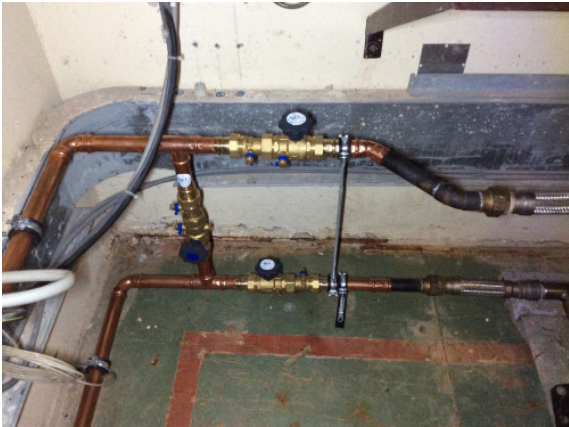
| Kritische punten | | Advies kritische punten | Foto |
|---|---|---|---|
| Kel | 7 | K-04 binnenkomst | Drukverhoger |

| Kritische punten | | Advies kritische punten | Foto |
|---|---|---|---|
| In de aansluitleiding van het toestel zijn 2 overbodige terugstroombeveiligingen EA aangetroffen. | | Demonteer de overvallige terugstroombeveiliging.<br>(Zie Waterwerkblad 3.1) | |

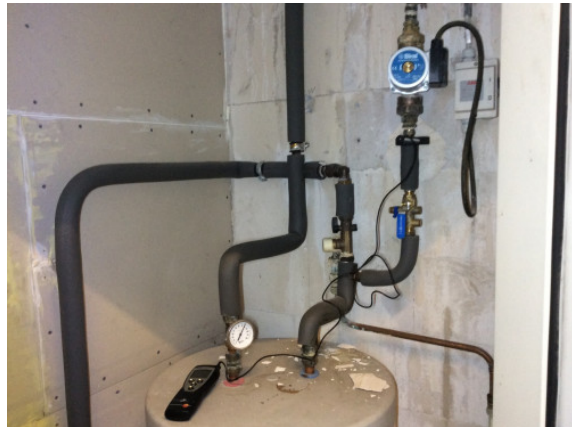
| Kritische punten | Advies kritische punten | Foto | | | | | | | | |
|---|---|---|---|---|---|---|---|---|---|---|
| Overig | | | | | | | | | | |
| <p>Inlaatcombinatie zit te dicht op de retourleiding leiding waardoor er doorwarming optreed in de inlaatcombinatie. De inlaat dient op minimaal 50 cm van de retourleiding te zitten.</p> <table border="1"><thead><tr><th>Ver</th><th>Nr</th><th>Locatie</th><th>Tappunt</th></tr></thead><tbody><tr><td>Bg</td><td>54</td><td>B032 boilerkast</td><td>Elektrische boiler</td></tr></tbody></table> | Ver | Nr | Locatie | Tappunt | Bg | 54 | B032 boilerkast | Elektrische boiler | <p>Verplaats de inlaatcombinatie op minimaal 50 cm van de retourleiding.</p> |

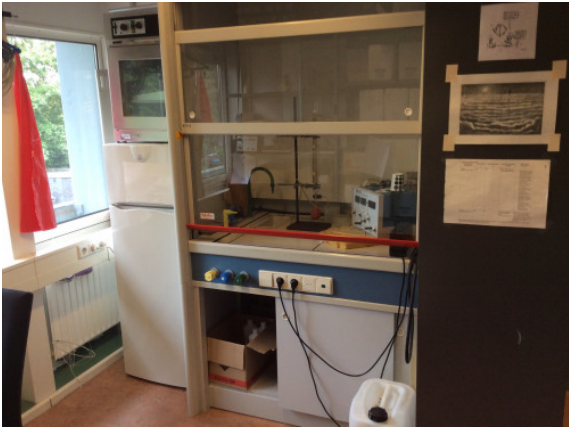
| Kritische punten | | Advies kritische punten | Foto |
|---|---|---|---|
| 1e | 92 | B105 nabij ijkkast | Zuurkast |

| Kritische punten | | Advies kritische punten | Foto |
|---|---|---|---|
| Koudwaterkraan werkt niet door defecte bedieningsknop, waardoor het tappunt niet word gebruikt. | | Geadviseerd om de kraan weer werkende te maken. | |

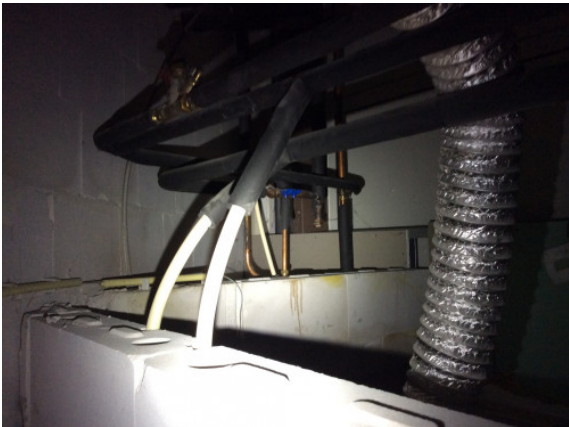
| Kritische punten | | Advies kritische punten | Foto |
|---|---|---|---|
| Tijdens de inventarisatie zijn 'afgedopte' leidingdelen aangetroffen binnen 5x Ø van de doorstromende leiding. | | Geadviseerd wordt afgedopte leidingdelen te demonteren en de doorgaande leiding glad af te werken.<br><br>(Zie Waterwerkblad 3.1) | |

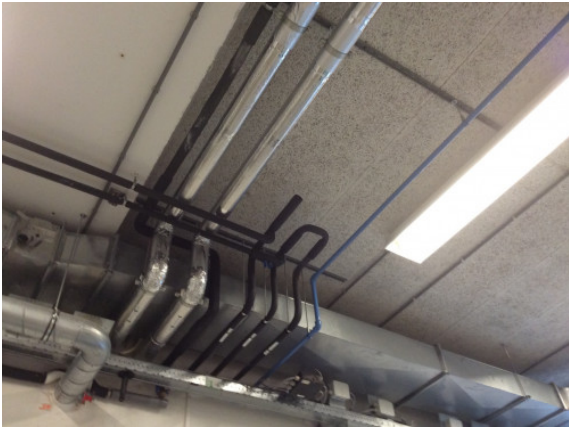
| Kritische punten | | Advies kritische punten | Foto |
|---|---|---|---|
| Tijdens de inventarisatie zijn 'afgedopte' leidingdelen aangetroffen binnen 5x Ø van de doorstromende leiding. | | <p>Geadviseerd wordt afgedopte leidingdelen te demonteren en de doorgaande leiding glad af te werken.</p> <p>(Zie Waterwerkblad 3.1)</p> | |

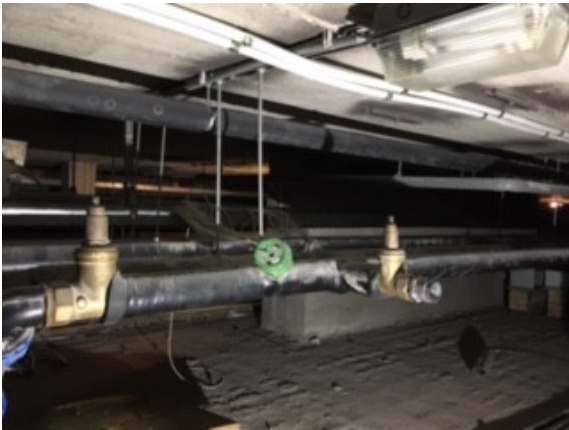
| Kritische punten | | Advies kritische punten | Foto |
|---|---|---|---|
| <p>Tijdens de inventarisatie zijn niet doorstromende (dode) leidingdelen aangetroffen in de kruipruimte ter hoogte van de lift schacht. Aan het einde van elke leiding moet een tapinrichting zijn aangebracht. Dode einden zijn niet toegestaan.</p> | | <p>Demonteer het dode leidingdeel. Het T-stuk (tyleen 60mm.) moet worden gedemonteerd en de doorgaande leiding "glad" afgewerkt.</p> <p>(Zie Waterwerkblad 3.1)</p> | |

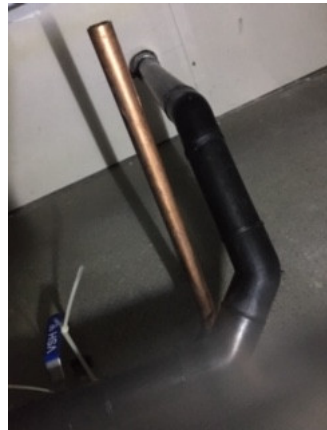
| Kritische punten | Advies kritische punten | Foto | | | | | | | | |
|---|---|---|---|---|---|---|---|---|---|---|
| Dode leidingdelen | | | | | | | | | | |
| <p>Tijdens de inventarisatie zijn niet doorstromende (dode) leidingdelen aangetroffen. Aan het einde van elke leiding moet een tapinrichting zijn aangebracht. Dode einden zijn niet toegestaan.</p> <table border="1"><thead><tr><th>Ver</th><th>Nr</th><th>Locatie</th><th>Tappunt</th></tr></thead><tbody><tr><td>Bg</td><td>32</td><td>B01 server ruimte</td><td>Stoombevochtiger</td></tr></tbody></table> | Ver | Nr | Locatie | Tappunt | Bg | 32 | B01 server ruimte | Stoombevochtiger | <p>Demonteer het dode leidingdeel. Het T-stuk moet worden gedemonteerd en de doorgaande leiding "glad" afgewerkt.</p> <p>(Zie Waterwerkblad 3.1)</p> |

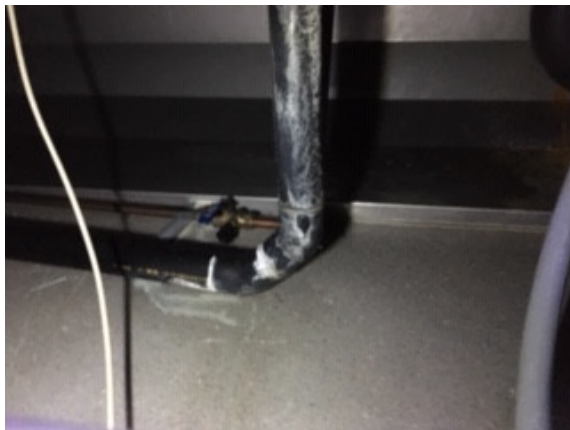
| Kritische punten | Advies kritische punten | Foto | | | | | | | | |
|---|---|---|---|---|---|---|---|---|---|---|
| Leidingdelen/tappunten verbruik <1x per week | | | | | | | | | | |
| <p>Tijdens de werkzaamheden zijn tappunten aangetroffen met een gebruiksfrequentie &lt;1x per week. Bij tappunten die weinig worden gebruikt wordt het water onvoldoende regelmatig ververs, dit verhoogt de kans op legionellagroei. De afsluiter onder de computervloer staat dicht.</p> <table><tr><th>Ver</th><th>Nr</th><th>Locatie</th><th>Tappunt</th></tr><tr><td>Bg</td><td>31</td><td>B01 server ruimte</td><td>Stoombevochtiger</td></tr></table> | Ver | Nr | Locatie | Tappunt | Bg | 31 | B01 server ruimte | Stoombevochtiger | <p>Verwijder de tappunten die minder dan 1 maal per week worden gebruikt, inclusief de aansluitleidingen en T-stuk, voorkom 'dode' leidingdelen. Neem de tappunten die niet verwijderd worden op in het wekelijks beheerplan. Of herstel de werking van de bevochtiger.</p> <p>(Zie Waterwerkblad 3.1)</p> |

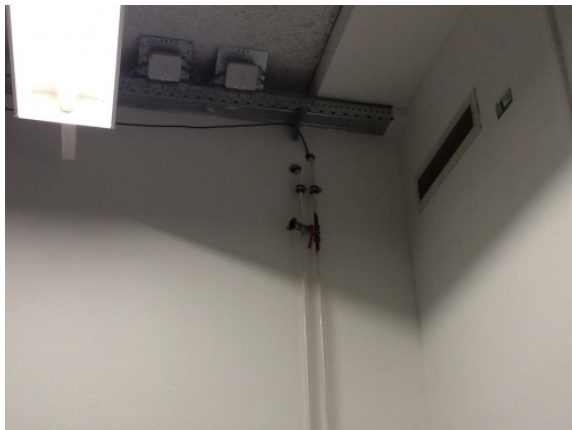
| Kritische punten | | Advies kritische punten | Foto |
|---|---|---|---|
| <p>Tijdens de werkzaamheden zijn tappunten aangetroffen met een gebruiksfrequentie &lt;1x per week. Bij tappunten die weinig worden gebruikt wordt het water onvoldoende regelmatig ververs, dit verhoogt de kans op legionellagroei.</p> | | <p>Verwijder de tappunten die minder dan 1 maal per week worden gebruikt, inclusief de aansluitleidingen en T-stuk, voorkom 'dode' leidingdelen. Neem de tappunten die niet verwijderd worden op in het wekelijks beheerplan.</p> <p>(Zie Waterwerkblad 3.1)</p> | |

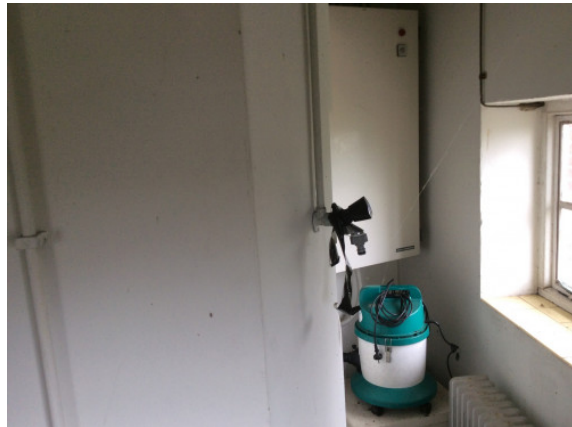
| Kritische punten | Advies kritische punten | Foto | | | | | | | | |
|---|---|---|---|---|---|---|---|---|---|---|
| Leidingdelen/tappunten verbruik <1x per week | | | | | | | | | | |
| <p>Tijdens de werkzaamheden zijn tappunten aangetroffen met een gebruiksfrequentie &lt;1x per week. Bij tappunten die weinig worden gebruikt wordt het water onvoldoende regelmatig ververs, dit verhoogt de kans op legionellagroei.</p> <table><tr><th>Ver</th><th>Nr</th><th>Locatie</th><th>Tappunt</th></tr><tr><td>5e</td><td>16</td><td>Toren</td><td>Slangwartelkraan</td></tr></table> | Ver | Nr | Locatie | Tappunt | 5e | 16 | Toren | Slangwartelkraan | <p>Verwijder de tappunten die minder dan 1 maal per week worden gebruikt, inclusief de aansluitleidingen en T-stuk, voorkom 'dode' leidingdelen. Neem de tappunten die niet verwijderd worden op in het wekelijks beheerplan.</p> <p>(Zie Waterwerkblad 3.1)</p> |
