## NEN1006 RAPPORTAGE EN BEHEERSPLAN LEIDINGWATERINSTALLATIE

### KNMI DE BILT - GEBOUW C

COMPLEX/GEBOUWNUMMER 100096G12  
ADRES Utrechtseweg 297  
PLAATS De Bilt  
DATUM 07-11-2020  
PROJECTNUMMER 3191P009.13

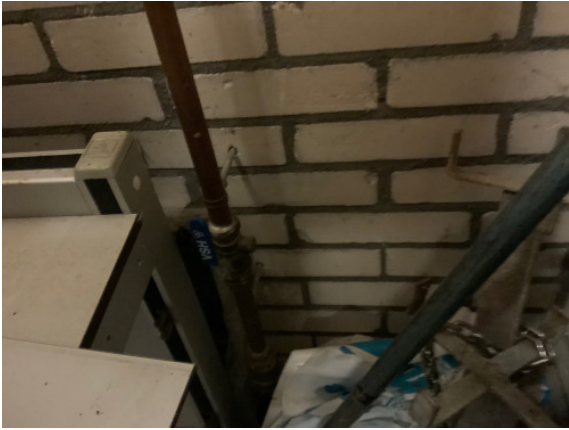
| Kritische punten | | Advies kritische punten | Foto |
|---|---|---|---|
| EA terugstroombeveiliging leveringspunt | | | |

| Kritische punten | | Advies kritische punten | Foto |
|---|---|---|---|
| De aansluitleiding is niet voorzien van een EA terugstroombeveiliging. | | Monteer in de aansluitleiding een EA terugstroombeveiliging.<br><br>(Zie Waterwerkblad 3.1) | |
| -1 | 1 | Kruipruimte | Leveringspunt |

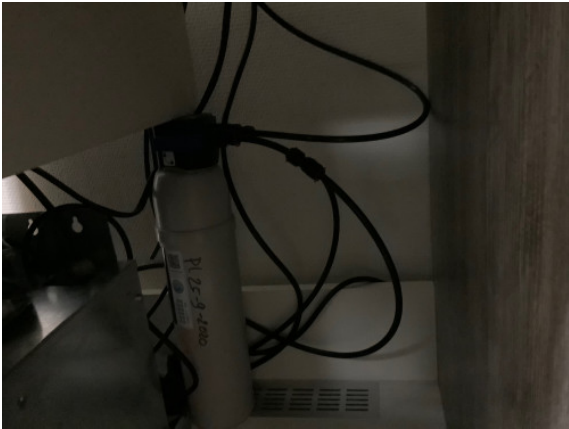
| Kritische punten | | Advies kritische punten | Foto |
|---|---|---|---|
| De drinkwaterinstallatie is geschakeld aan een installatie met vloeistofklasse 2, er ontbreekt in de koudwateraanvoerleiding van het leidingtracé of tappunt een EA terugstroombeveiliging. | | Monteer in de koude aansluitleiding een EA terugstroombeveiliging. Wanneer de aansluiting voorzien is van een beluchte kraan kan worden gekozen voor toepassen van een QCT (DA+EA) combinatie.<br><br>(Zie Waterwerkblad 3.8) | |
| Bg | 5 | Huiskamer | Koffieautomaat |
| 1 | 24 | Ruimte C 113 keuken | Koffieautomaat |

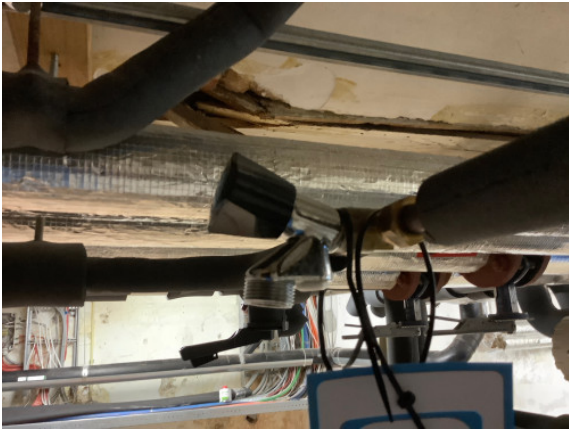
| Kritische punten | | Advies kritische punten | Foto | | | | | | | | |
|---|---|---|---|---|---|---|---|---|---|---|---|
| CV-vulkraan >45kW | | | | | | | | | | | |
| <p>De drinkwaterinstallatie is geschakeld aan een installatie met vloeistofklasse 3, er ontbreekt bij de cv-vulkraan in de doorstromende koudwateraanvoerleiding van het leidingtracé een CA terugstroombeveiliging.</p> <table border="1"> <thead> <tr> <th>Ver</th><th>Nr</th><th>Locatie</th><th>Tappunt</th></tr> </thead> <tbody> <tr> <td>-1</td><td>2</td><td>Kelder technische ruimte</td><td>CV vulkraan &gt;45kW</td></tr> </tbody> </table> | | Ver | Nr | Locatie | Tappunt | -1 | 2 | Kelder technische ruimte | CV vulkraan >45kW | <p>Monteer een CA terugstroombeveiliging direct bij de koude doorstromende leiding óf een EA terugstroombeveiliging direct op de doorstromende leiding met CA in de aansluitleiding.</p> <p>(Zie Waterwerkblad 3.1 en 3.8)</p> |

|
| Ver | Nr | Locatie | Tappunt | | | | | | | | |
| -1 | 2 | Kelder technische ruimte | CV vulkraan >45kW | | | | | | | | |

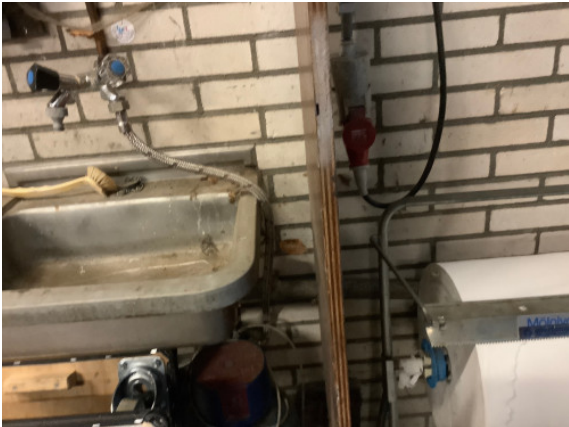
| Kritische punten | | Advies kritische punten | Foto |
|---|---|---|---|
| Er zijn permanent aangesloten slangen aangetroffen die verneveling kunnen veroorzaken en/of contact met de vloer maken. | | Demonteer de slang van de kraan. Maak de slangen na gebruik watervrij en berg deze separaat op vrij van vloercontact.<br><br>(Zie Waterwerkblad 3.8 en Waterwerkblad 1.4I) | |
| Bg<br>hov<br>eni<br>ers<br>geb<br>ouw | 11 | Voorportaal<br>Hoveniersruimte | Slangwartelkraan |

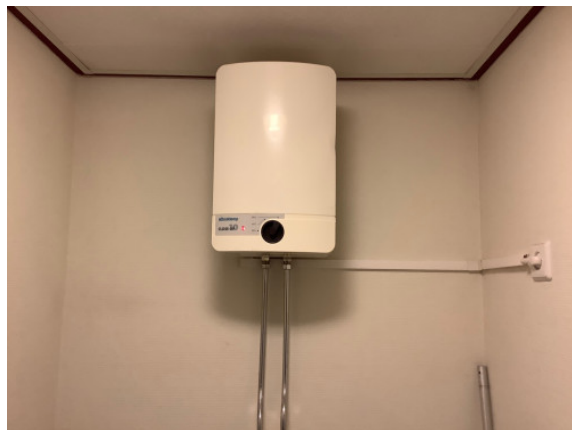
| Kritische punten | Advies kritische punten | Foto | | | | | | | | |
|---|---|---|---|---|---|---|---|---|---|---|
| Temperatuur WW uittapleiding | | | | | | | | | | |
| <p>Er zijn temperaturen gemeten &lt;60,0°C op de verste uittapleidingen warm tapwater óf wachttijden voor warm tapwater zijn te lang.</p> <table><tr><th>Ver</th><th>Nr</th><th>Locatie</th><th>Tappunt</th></tr><tr><td>1</td><td>19</td><td>Werkkast</td><td>Uitstortgootsteen</td></tr></table> | Ver | Nr | Locatie | Tappunt | 1 | 19 | Werkkast | Uitstortgootsteen | <p>Stel de warmwaterbereider zo in dat de temperatuur op de verste warmwateruittapleiding tenminste 60,0°C bereikt.</p> <p>(Zie Waterwerkblad 4.4.A)</p> |

|
| Ver | Nr | Locatie | Tappunt | | | | | | | |
| 1 | 19 | Werkkast | Uitstortgootsteen | | | | | | | |

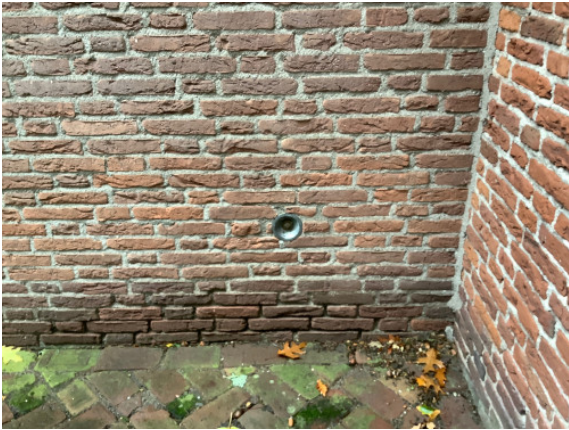
| Kritische punten | | Advies kritische punten | Foto |
|---|---|---|---|
| Tijdens de inventarisatie zijn 'afgedopte' leidingdelen aangetroffen binnen 5x Ø van de doorstromende leiding. | | <p>Geadviseerd wordt afgedopte leidingdelen te demonteren en de doorgaande leiding glad af te werken.</p> <p>(Zie Waterwerkblad 3.1)</p> | |
| Bg<br>hov<br>eni<br>ers<br>geb<br>ouw | 18 | Opslagruimte rechts | Dode leiding (drinkwater) |

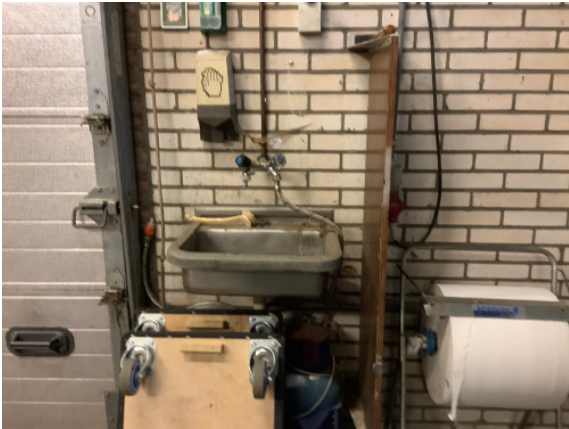
| Kritische punten | | Advies kritische punten | Foto |
|---|---|---|---|
| <p>Tijdens de werkzaamheden zijn tappunten aangetroffen met een gebruiksfrequentie &lt;1x per week. Bij tappunten die weinig worden gebruikt wordt het water onvoldoende regelmatig ververs, dit verhoogt de kans op legionellagroei.</p> | | <p>Verwijder de tappunten die minder dan 1 maal per week worden gebruikt, inclusief de aansluitleidingen en T-stuk, voorkom 'dode' leidingdelen. Neem de tappunten die niet verwijderd worden op in het wekelijks beheerplan.</p> <p>(Zie Waterwerkblad 3.1)</p> | |
| Bg<br>hov<br>eni<br>ers<br>geb<br>ou<br>w | 10 | Voorportaal<br>Hoveniersruimte | Slangwartelkraan |

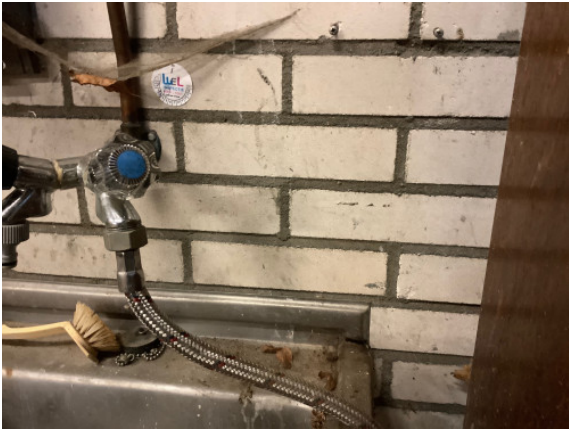
| Kritische punten | | Advies kritische punten | Foto |
|---|---|---|---|
| <p>Tijdens de werkzaamheden zijn tappunten aangetroffen met een gebruiksfrequentie &lt;1x per week. Bij tappunten die weinig worden gebruikt wordt het water onvoldoende regelmatig ververs, dit verhoogt de kans op legionellagroei.</p> | | <p>Verwijder de tappunten die minder dan 1 maal per week worden gebruikt, inclusief de aansluitleidingen en T-stuk, voorkom 'dode' leidingdelen. Neem de tappunten die niet verwijderd worden op in het wekelijks beheerplan.</p> <p>(Zie Waterwerkblad 3.1)</p> | |
| Bg<br>hov<br>eni<br>ers<br>geb<br>ou<br>w | 8 | Voorportaal<br>Hoveniersruimte | Oogdouche |
