## Rapportage asbestinventarisatie Projectnummer: 2021-0758

### Poldergemaal De Hoelm aan de Hoelmerpad 2 te Westerland

Oprichtgever : Hoogheemraadschap Hollands Noorderkwartier  
Stationsplein 136  
1703 WC Heerhugowaard  
t.a.v : Dhr. M. Otter  
Versie : 1  
Datum onderzoek : 1 november 2021  
: 1 november 2021  
Datum rapportage : 12 november 2021  
Rapportage geldig tot : 12 november 2024

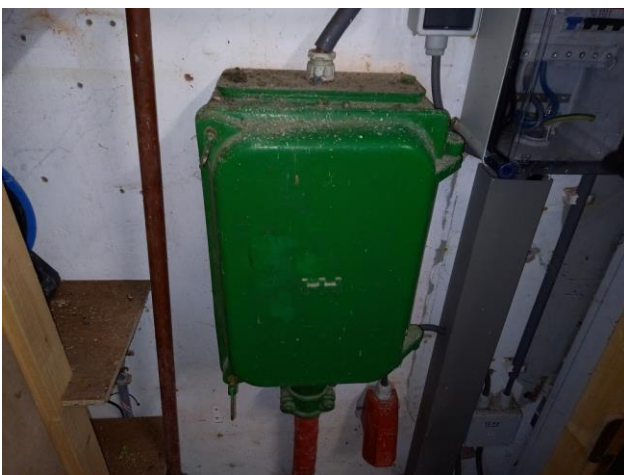
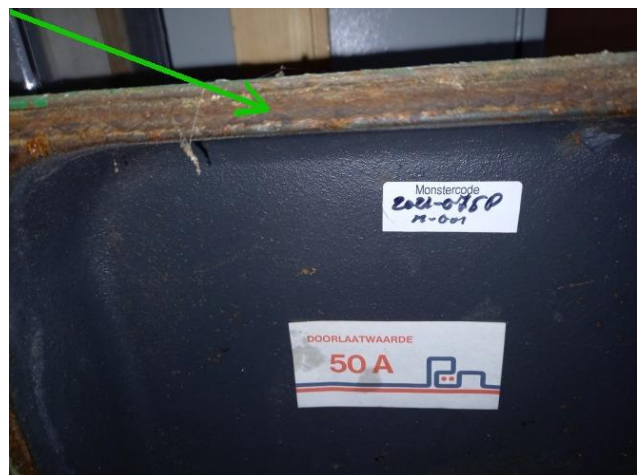
### Toepassing 1: Koord

<b>Locatie</b>	Binnenzijde deksel HH-kast	<b>Verdieping</b>	Begane grond
<b>Monstercode</b>	M-001	<b>Soort materiaal</b>	Koord
<b>Asbesthoudend</b>	Nee	<b>Asbestsoort</b>	N.a
<b>Analysecertificaat</b>	1267326	<b>Percentage</b>	< 0,1%
<b>Hechtgebondenheid</b>	N.v.t.	<b>Beschadiging</b>	Niet
<b>Graad van verwerking</b>	Niet	<b>Omgevingskenmerken</b>	
<b>Hoeveelheid</b>	1 stuks	<b>Bevestiging</b>	Geklemd
<b>Bereikbaarheid</b>	Goed	<b>Risicoklasse</b>	n.v.t.

<b>Aanbevelingen</b>	Niet van toepassing.
<b>Opmerkingen</b>	Niet van toepassing.
<b>Risicobeoordeling</b>	Niet van toepassing.

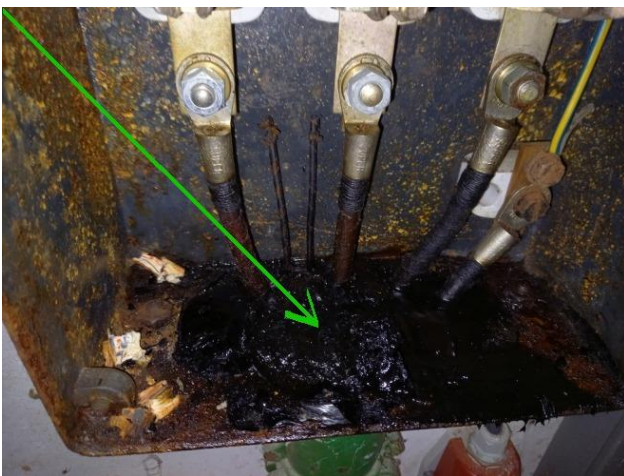
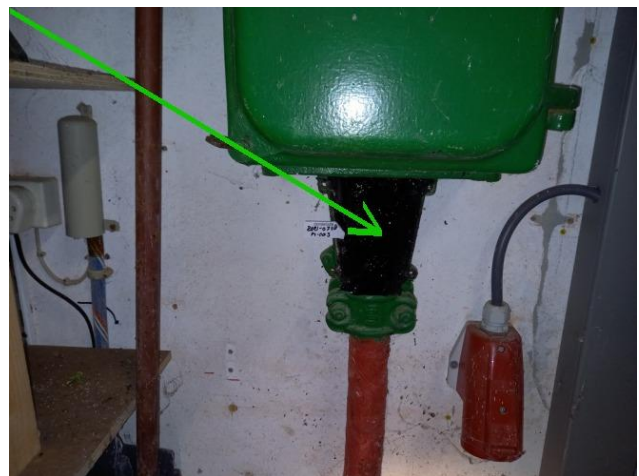
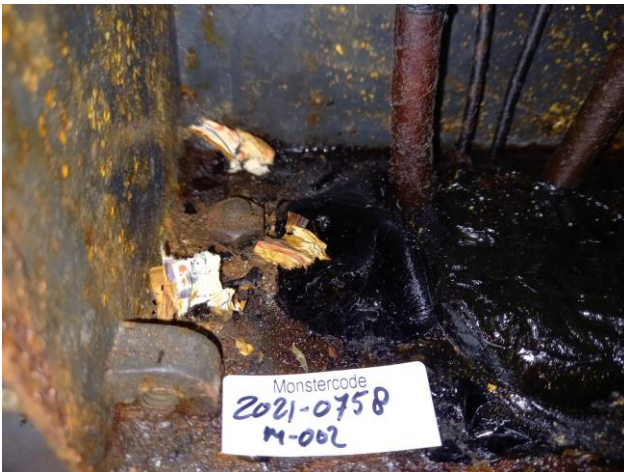
**Toepassing 2: Bitumen**

<b>Locatie</b>	HH-kast/ binnenzijde eindsluiting	<b>Verdieping</b>	Begane grond
<b>Monstercode</b>	M-002	<b>Soort materiaal</b>	Bitumen
<b>Asbesthoudend</b>	Nee	<b>Asbestsoort</b>	N.a
<b>Analysecertificaat</b>	1267326	<b>Percentage</b>	< 0,1%
<b>Hechtgebondenheid</b>	N.v.t.	<b>Beschadiging</b>	Niet
<b>Graad van verwerking</b>	Niet	<b>Omgevingskenmerken</b>	
<b>Hoeveelheid</b>	0,5 m <sup>2</sup>	<b>Bevestiging</b>	Gesmeerd
<b>Bereikbaarheid</b>	Goed	<b>Risicoklasse</b>	n.v.t.

<b>Aanbevelingen</b>	Niet van toepassing.
<b>Opmerkingen</b>	Het betreft een materiaal waarvan het asbest niet homogeen aanwezig is. Toepassing 2, monstercode (M-002) is identiek aan toepassing 2-01, monstercode (M-002-01).
<b>Risicobeoordeling</b>	Niet van toepassing.

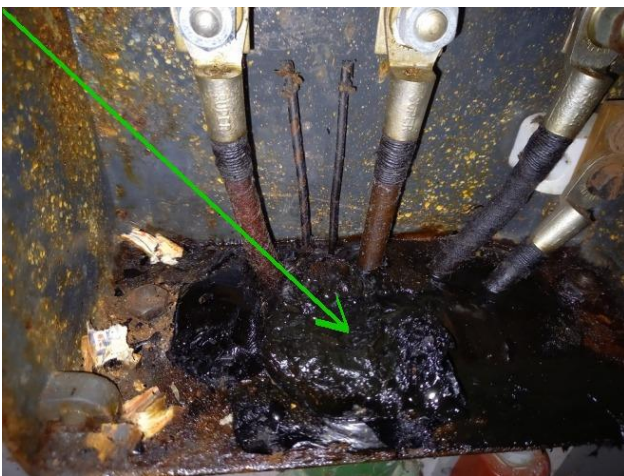
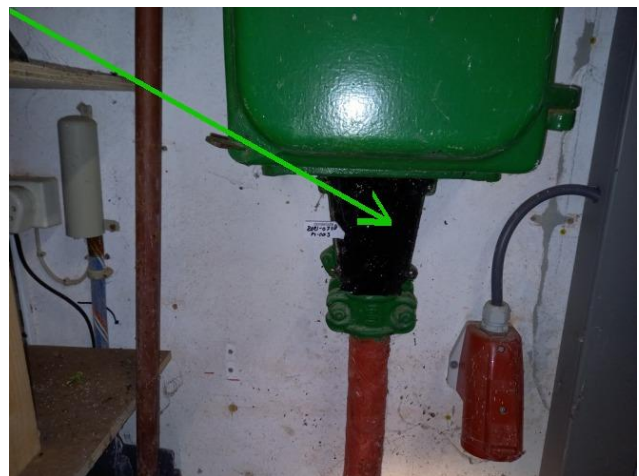
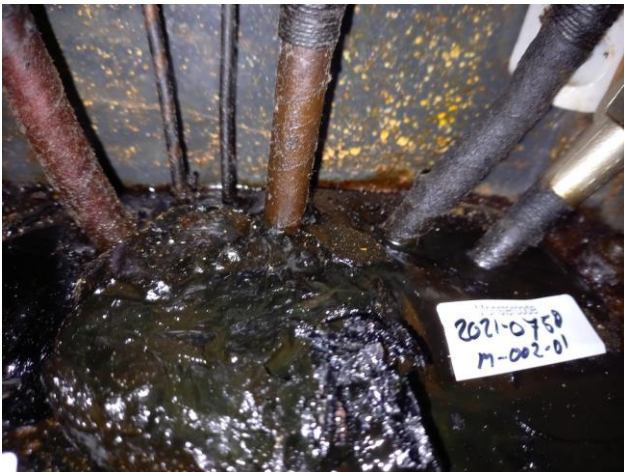
**Toepassing 2-01: Bitumen**

<b>Locatie</b>	HH-kast/ binnenzijde eindsluiting	<b>Verdieping</b>	Begane grond
<b>Monstercode</b>	M-002-01	<b>Soort materiaal</b>	Bitumen
<b>Asbesthoudend</b>	Nee	<b>Asbestsoort</b>	N.a
<b>Analysecertificaat</b>	1267326	<b>Percentage</b>	< 0,1%
<b>Hechtgebondenheid</b>	N.v.t.	<b>Beschadiging</b>	Niet
<b>Graad van verwerking</b>	Niet	<b>Omgevingskenmerken</b>	
<b>Hoeveelheid</b>	0,5 m <sup>2</sup>	<b>Bevestiging</b>	Gesmeerd
<b>Bereikbaarheid</b>	Goed	<b>Risicoklasse</b>	n.v.t.

<b>Aanbevelingen</b>	Niet van toepassing.
<b>Opmerkingen</b>	Het betreft een materiaal waarvan het asbest niet homogeen aanwezig is. Toepassing 2-01, monstercode (M-002-01) is identiek aan toepassing 2, monstercode (M-002).
<b>Risicobeoordeling</b>	Niet van toepassing.

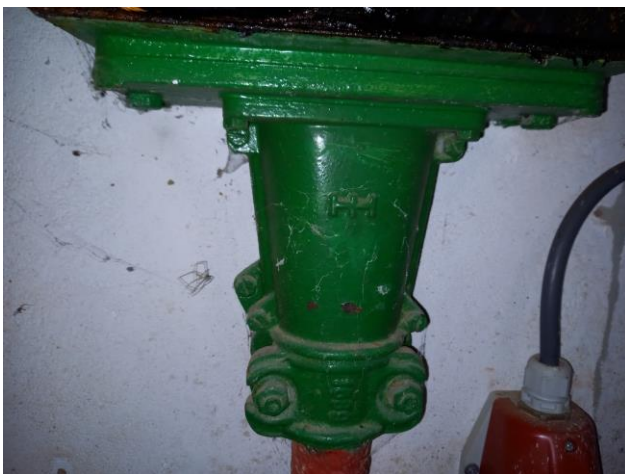
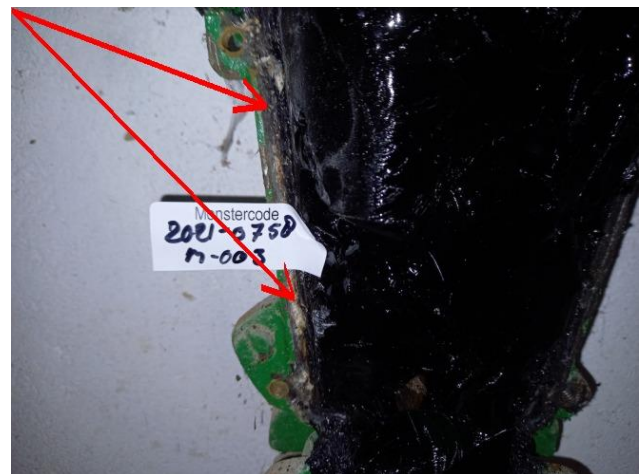
**Toepassing 3: Koord**

Nummer	Omschrijving	Ruimte	Risico-klasse	Afmeting	Aanbeveling
3	Koord	Eindsluiting onderzijde HH- kast	2 binnensanering of 1 binnensanering	1 stuks	Zie H4.2

<b>Locatie</b>	Eindsluiting onderzijde HH- kast	<b>Verdieping</b>	Begane grond
<b>Monstercode</b>	M-003	<b>Soort materiaal</b>	Koord
<b>Asbesthoudend</b>	Ja	<b>Asbestsoort</b>	Chrysotiel
<b>Analysecertificaat</b>	1267326	<b>Percentage</b>	60-100%
<b>Hechtgebondenheid</b>	Niet-hechtgebonden	<b>Beschadiging</b>	Niet
<b>Graad van verwerking</b>	Niet	<b>Omgevingskenmerken</b>	
<b>Hoeveelheid</b>	1 stuks	<b>Bevestiging</b>	Asbesthoudend materiaal geheel omsloten
<b>Bereikbaarheid</b>	Goed	<b>Risicoklasse</b>	2 binnensanering of 1 binnensanering

<b>Productspecificatie</b>	Asbestkoord
<b>Hechtgebondenheid</b>	Niet-hechtgebonden
<b>Hoeveelheid asbest</b>	1 stuks
<b>Percentage Chrysotiel</b>	60 - 100 %
<b>Percentage Amfibool asbest</b>	< 0.1 % (niet aantoonbaar)
<b>Analysecertificaatnummer</b>	1267326

<b>Bevestiging</b>	Asbesthoudend materiaal geheel omsloten
<b>Binnen / buiten</b>	Binnen
<b>Beschadiging</b>	Niet
<b>Verweerdheid</b>	Niet

<b>Aanbevelingen</b>	De sanering is niet direct noodzakelijk, echter wel voorafgaande aan sloop- of renovatiewerkzaamheden. Wij adviseren een asbestbeheersplan op te stellen.
<b>Opmerkingen</b>	Risicoklasse 1 geldt enkel indien de betreffende toepassing in zijn geheel verwijderd wordt, zonder beroering van het asbesthoudende materiaal.
<b>Risicobeoordeling</b>	Er is geen direct risico aan blootstelling van asbest.

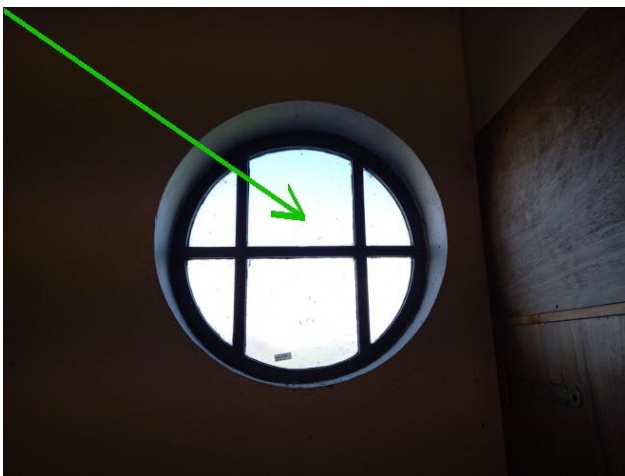
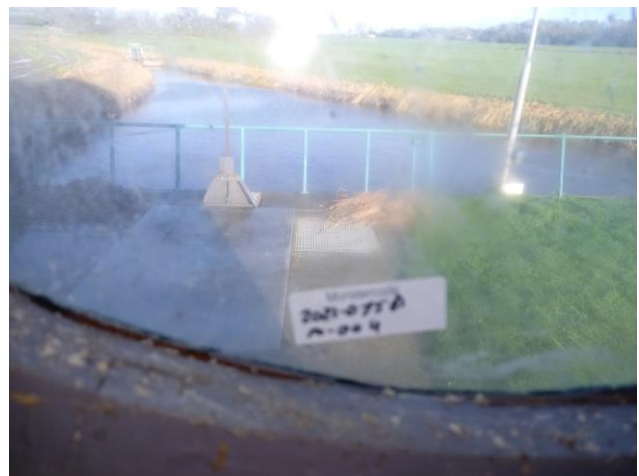
**Toepassing 4: Beglazingskit**

<b>Locatie</b>	Beglazing zijgevel	<b>Verdieping</b>	Begane grond
<b>Monstercode</b>	M-004	<b>Soort materiaal</b>	Kit
<b>Asbesthoudend</b>	Nee	<b>Asbestsoort</b>	N.a
<b>Analysecertificaat</b>	1267326	<b>Percentage</b>	< 0,1%
<b>Hechtgebondenheid</b>	N.v.t.	<b>Beschadiging</b>	Niet
<b>Graad van verwerking</b>	Niet	<b>Omgevingskenmerken</b>	
<b>Hoeveelheid</b>	1,5 m <sup>1</sup>	<b>Bevestiging</b>	Gekit
<b>Bereikbaarheid</b>	Goed	<b>Risicoklasse</b>	n.v.t.

<b>Aanbevelingen</b>	Niet van toepassing.
<b>Opmerkingen</b>	Het betreft een materiaal waarvan het asbest niet homogeen aanwezig is. Toepassing 4, monstercode (M-004) is identiek aan toepassing 4-01, monstercode (M-004-01).
<b>Risicobeoordeling</b>	Niet van toepassing.

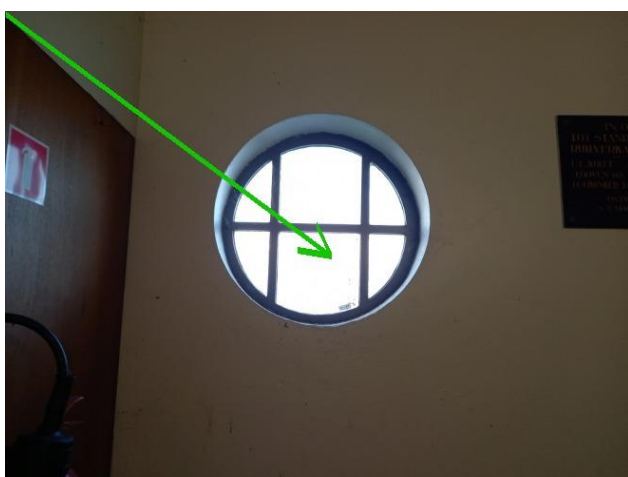
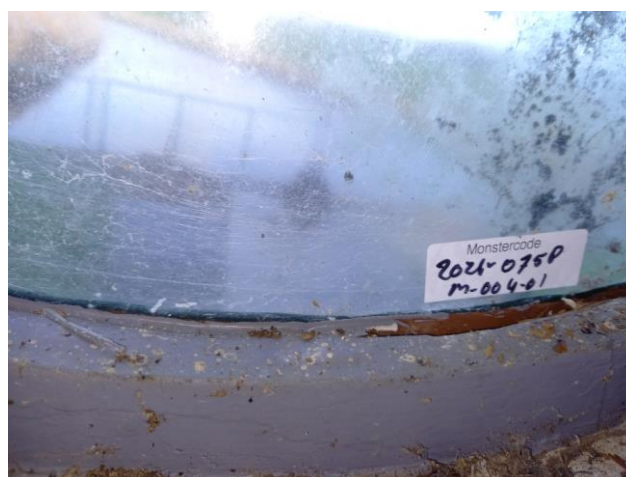
**Toepassing 4-01: Beglazingskit**

<b>Locatie</b>	Beglazing zijgevel	<b>Verdieping</b>	Begane grond
<b>Monstercode</b>	M-004-01	<b>Soort materiaal</b>	Kit
<b>Asbesthoudend</b>	Nee	<b>Asbestsoort</b>	N.a
<b>Analysecertificaat</b>	1267326	<b>Percentage</b>	< 0,1%
<b>Hechtgebondenheid</b>	N.v.t.	<b>Beschadiging</b>	Niet
<b>Graad van verwerking</b>	Niet	<b>Omgevingskenmerken</b>	
<b>Hoeveelheid</b>	1,5 m <sup>1</sup>	<b>Bevestiging</b>	Gekit
<b>Bereikbaarheid</b>	Goed	<b>Risicoklasse</b>	n.v.t.

<b>Aanbevelingen</b>	Niet van toepassing.
<b>Opmerkingen</b>	Het betreft een materiaal waarvan het asbest niet homogeen aanwezig is. Toepassing 4-01, monstercode (M-004-01) is identiek aan toepassing 4, monstercode (M-004).
<b>Risicobeoordeling</b>	Niet van toepassing.

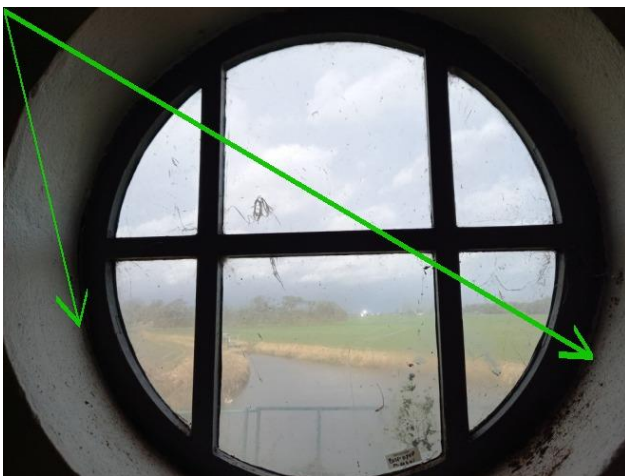
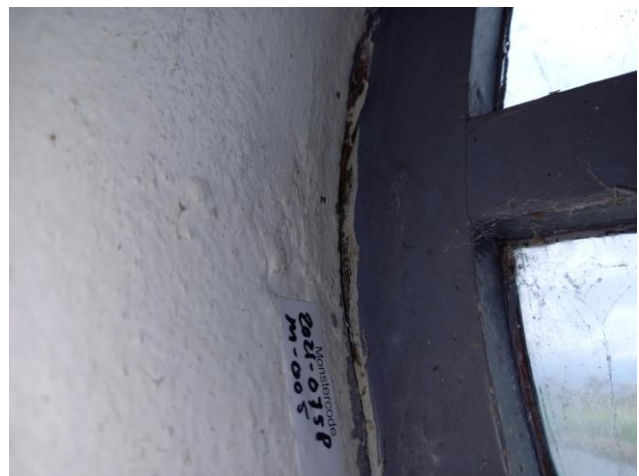
**Toepassing 5: Afdichtingskit**

<b>Locatie</b>	Tussen rondenkozijn en casco	<b>Verdieping</b>	Begane grond
<b>Monstercode</b>	M-005	<b>Soort materiaal</b>	Kit
<b>Asbesthoudend</b>	Nee	<b>Asbestsoort</b>	N.a
<b>Analysecertificaat</b>	1267326	<b>Percentage</b>	< 0,1%
<b>Hechtgebondenheid</b>	N.v.t.	<b>Beschadiging</b>	Niet
<b>Graad van verwerking</b>	Niet	<b>Omgevingskenmerken</b>	
<b>Hoeveelheid</b>	2 m <sup>1</sup>	<b>Bevestiging</b>	Gekit
<b>Bereikbaarheid</b>	Goed	<b>Risicoklasse</b>	n.v.t.

<b>Aanbevelingen</b>	Niet van toepassing.
<b>Opmerkingen</b>	Het betreft een materiaal waarvan het asbest niet homogeen aanwezig is. Toepassing 5, monstercode (M-005) is identiek aan toepassing 5-01, monstercode (M-005-01).
<b>Risicobeoordeling</b>	Niet van toepassing.

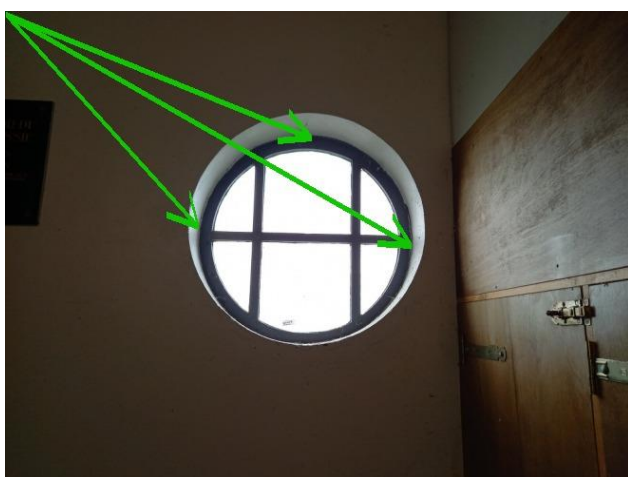
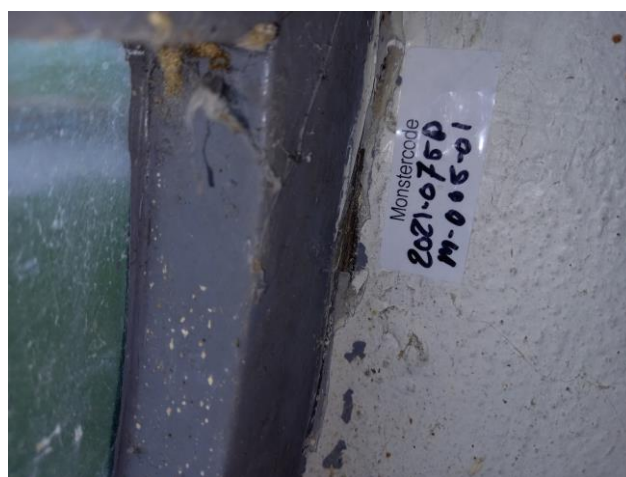
**Toepassing 5-01: Afdichtingskit**

<b>Locatie</b>	Tussen rondenkozijn en casco	<b>Verdieping</b>	Begane grond
<b>Monstercode</b>	M-005-01	<b>Soort materiaal</b>	Kit
<b>Asbesthoudend</b>	Nee	<b>Asbestsoort</b>	N.a
<b>Analysecertificaat</b>	1267326	<b>Percentage</b>	< 0,1%
<b>Hechtgebondenheid</b>	N.v.t.	<b>Beschadiging</b>	Niet
<b>Graad van verwerking</b>	Niet	<b>Omgevingskenmerken</b>	
<b>Hoeveelheid</b>	2 m <sup>1</sup>	<b>Bevestiging</b>	Gekit
<b>Bereikbaarheid</b>	Goed	<b>Risicoklasse</b>	n.v.t.

<b>Aanbevelingen</b>	Niet van toepassing.
<b>Opmerkingen</b>	Het betreft een materiaal waarvan het asbest niet homogeen aanwezig is. Toepassing 5-01, monstercode (M-005-01) is identiek aan toepassing 5, monstercode (M-005).
<b>Risicobeoordeling</b>	Niet van toepassing.

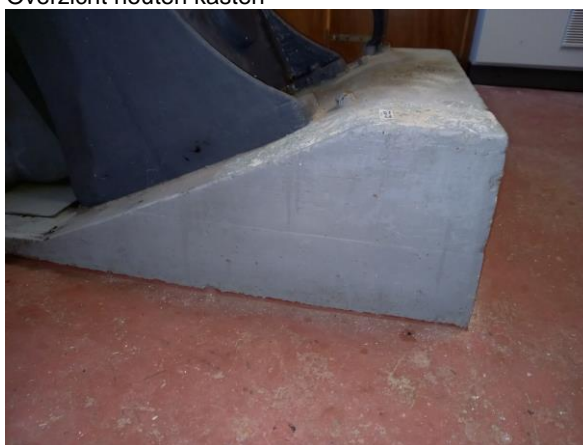
Opstort in gemaal niet asbestverdacht

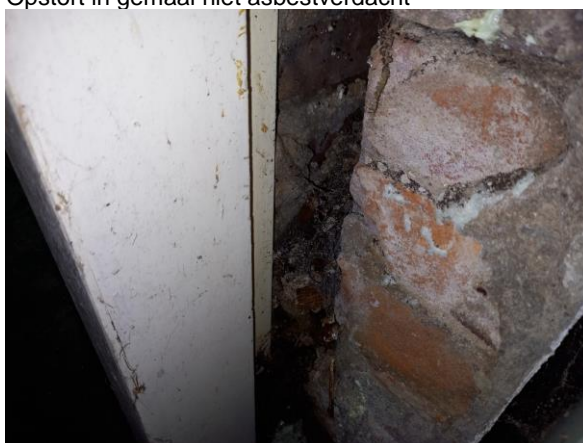
Destructief onderzoek spouwmuur langs kozijn geen asbestverdachte materialen waargenomen

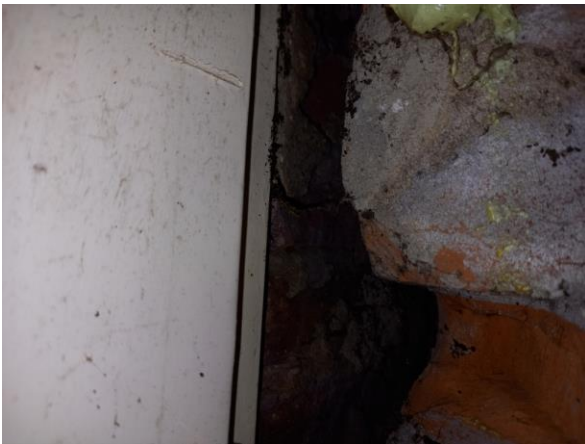
Destructief onderzoek spouwmuur langs kozijn geen asbestverdachte materialen waargenomen

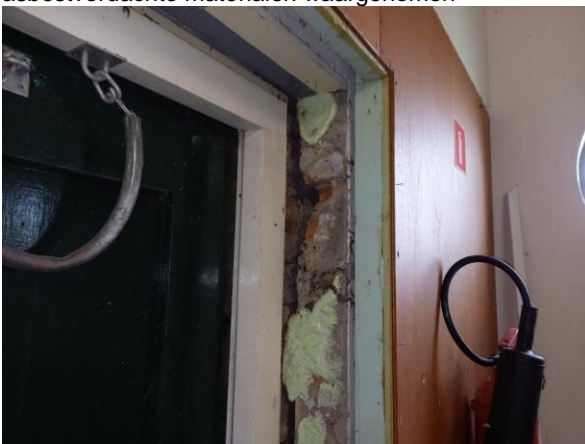
Destructief onderzoek spouwmuur langs kozijn geen asbestverdachte materialen waargenomen

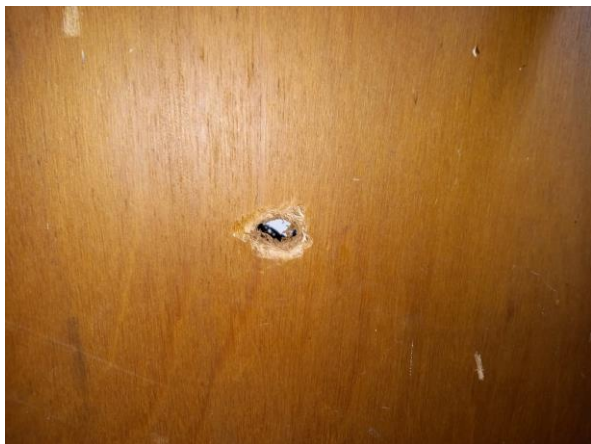
Overzicht destructief onderzoek houten beplating voor spouwmuur geen asbestverdachte materialen achter de houten betimmering

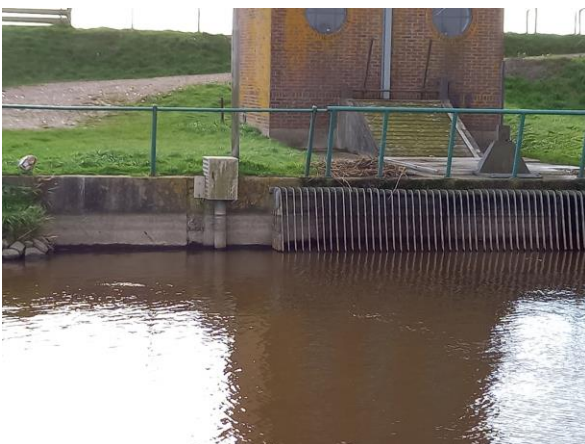
Onderzoek langs de kade geen asbestverdachte materialen waargenomen

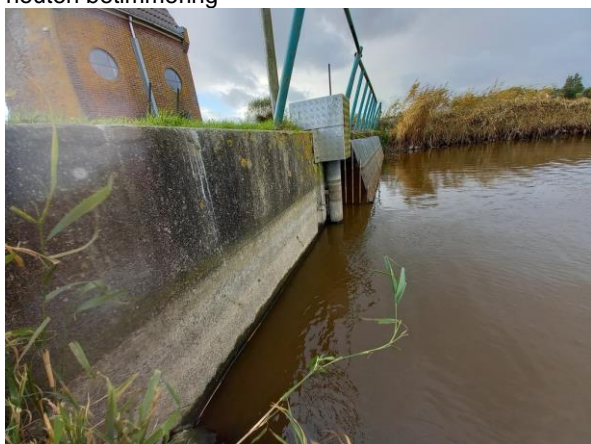
Onderzoek langs de kade geen asbestverdachte materialen waargenomen

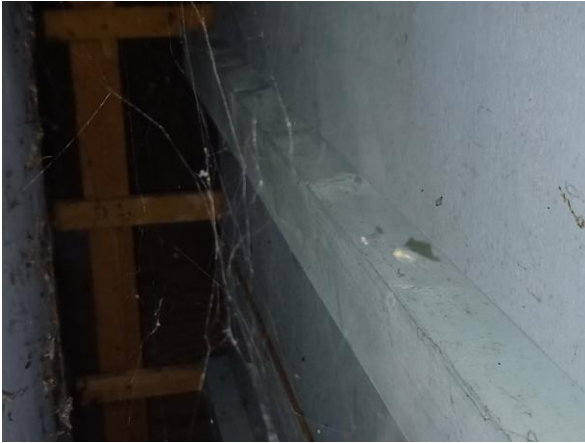
Destructief onderzoek houten betimmering plafond geen asbestverdachte materialen waargenomen

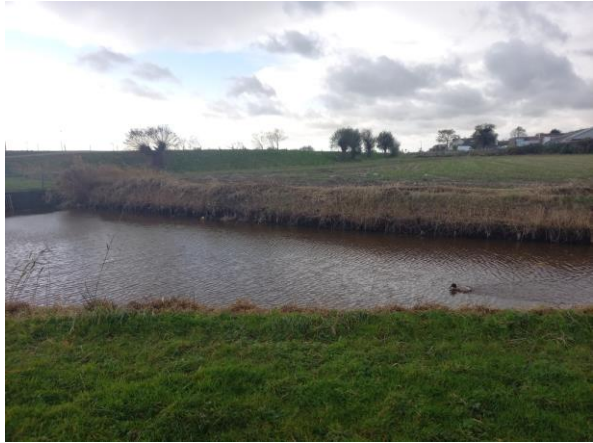
Onderzoek langs de kade geen asbestverdachte materialen waargenomen

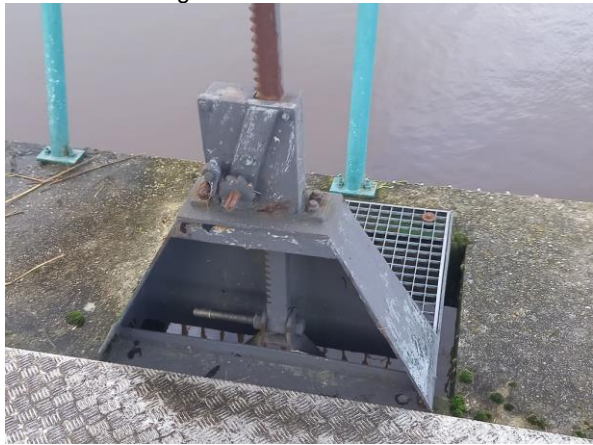
Pomp van metaal geen asbestverdachte materialen waargenomen
