## Buitenbaden De Mirandabad

### Betononderzoek

Opdrachtgever RVE Sport en Bos, de heer H. van Eykelenburg  
Rapportnummer 36945  
Status Definitief  
Rapportdatum 23 april 2019  
Uitvoering ing. M.H. Kolkman  
Projectleider ing. M.H. Kolkman

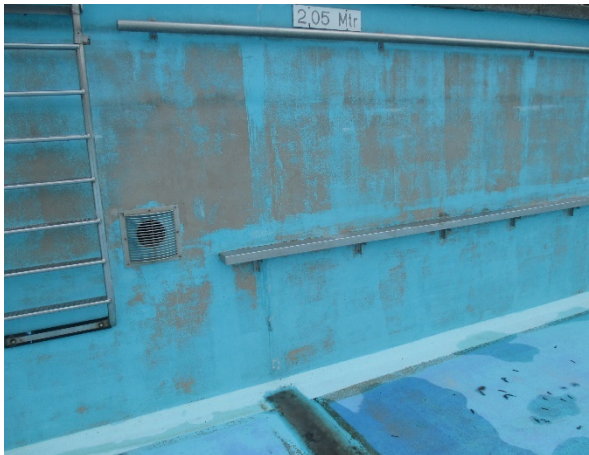
Figuur 3.1: De coating is dun en deels verdwenen

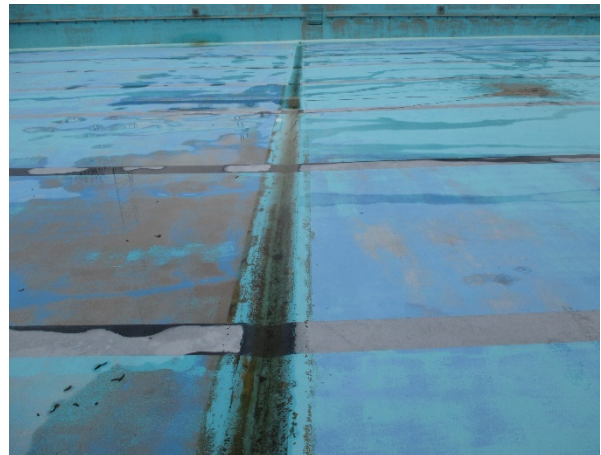
Figuur 3.2: Dilatatievoeg vloer, in redelijke staat

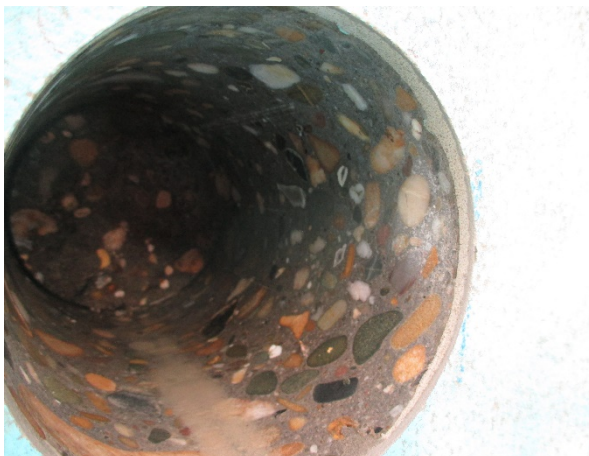
Figuur 3.3: Boorgat kern uit de wand; onder de coating is een spachtellaag zichtbaar, deze is in goede staat

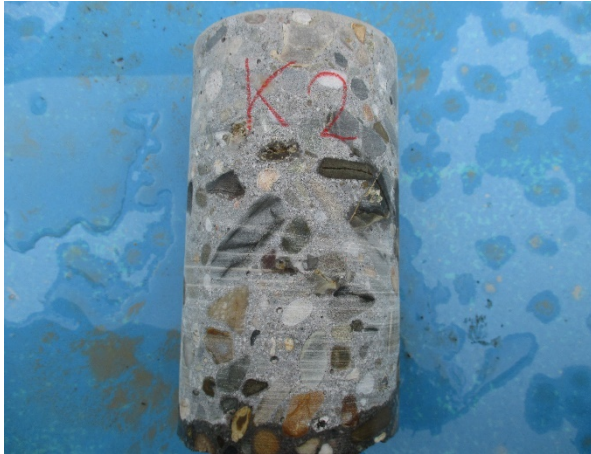
Figuur 3.5: De kernen uit de wand vertonen beginnende scheurvorming vanuit het toeslagmateriaal

Bij alle kernen uit dit bad (K1 tot en met K6) zijn zeer duidelijke signalen van ASR (Alkali-Silica-Reactie) waargenomen. Dat blijkt uit de scheuren die vanuit de grove toeslagkorrels lopen en uit de aanwezigheid van ASR-gel. Er is sprake van lichte delaminaties in de kernen uit de wanden en gevorderde delaminaties in de kernen uit de vloer. De aangetaste zone bevindt zich in de eerste 5 tot 10 cm vanaf het oppervlak.

De boorkernen van het 50-meterbad vertonen in de zone 50 tot 100 mm aanzienlijke aantasting, vrijwel zeker veroorzaakt door ASR (Alkali-Silica-Reactie). Er is sprake van delaminaties evenwijdig aan het oppervlak, waarbij de scheuren veelal door de grindkorrels heen lopen. Tevens is een wit reactieproduct zichtbaar dat vrijwel zeker ASR-gel is. De wapening die in de boorkernen aanwezig is, is nog niet gecorrodeerd.

Wij adviseren daarom om dit bad niet langer dan vijf jaar in stand te houden. Het aanbrengen van een rvs-overlaging achten wij niet zinvol. De beplating zal weliswaar de vochttoetreding tot de onderliggende betonconstructie stop zetten, maar daarmee is het reactiemechanisme nog niet direct gestopt. Met name door de reeds ontwikkelde scheuren in het beton zal zich veel vocht in het beton hebben “opgehoopt”, waardoor de aantasting zich nog verder zal ontwikkelen. Eveneens zal er altijd in zekere mate sprake blijven van aanvoer van vocht vanuit de onderliggende grond.

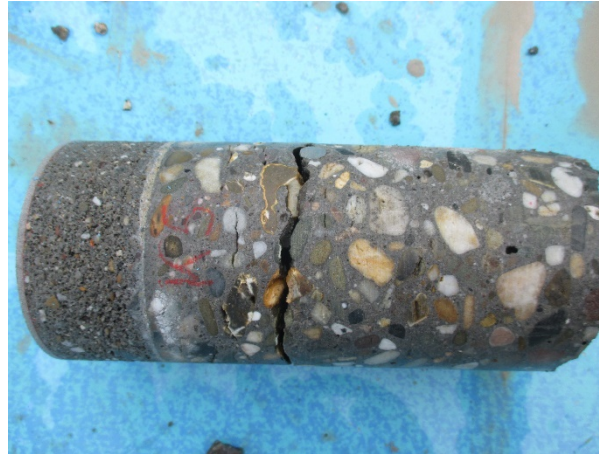
Figuur 3.6: De kernen uit de vloer vertonen gevorderde scheurvorming, horizontaal georiënteerd

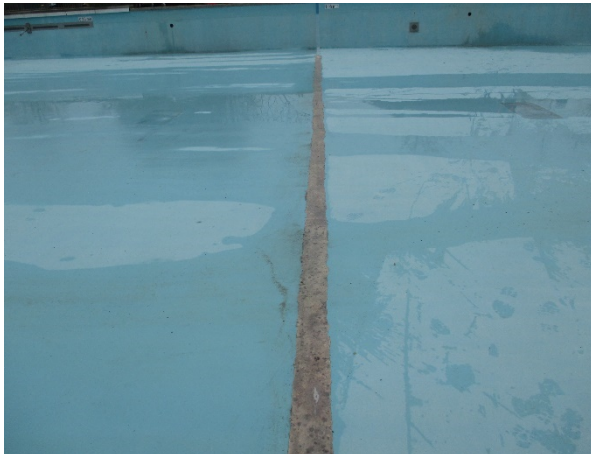
Figuur 3.7: Dilatatievoeg, gerepareerd

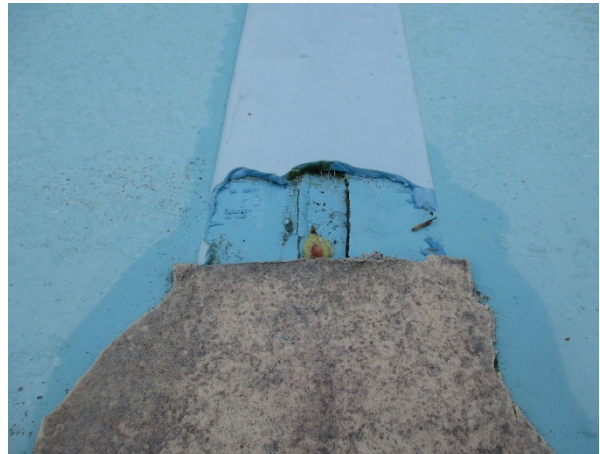
Figuur 3.8: Detail dilatatievoeg, afdichting in slechte staat

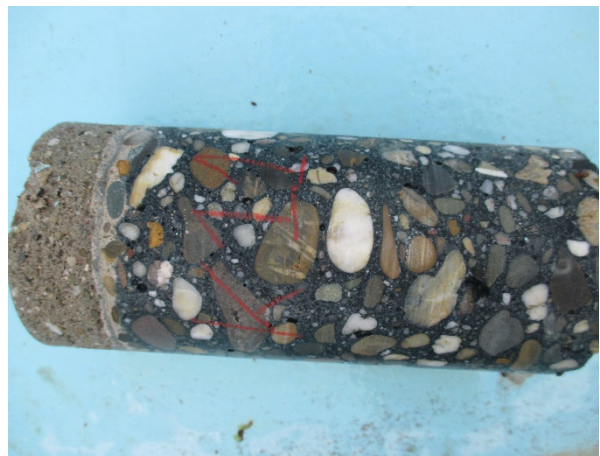
Figuur 3.12: Boorkern uit de vloer, beton is matig verdicht maar vertoont geen zichtbare schade

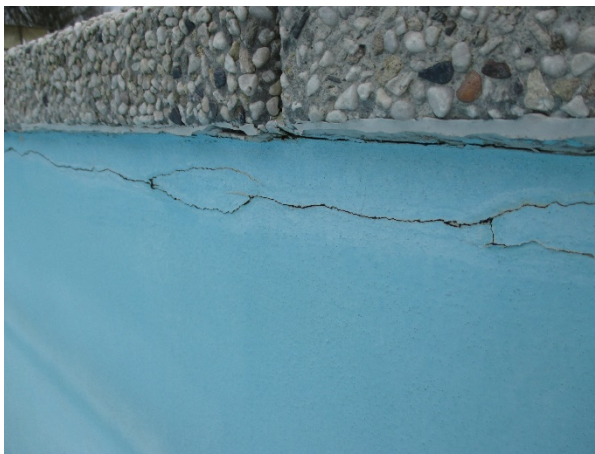
Figuur 3.13: Bovenin de wand onder de dekbanden is een scheur zichtbaar. Het beton zit niet los en klinkt ook niet hol

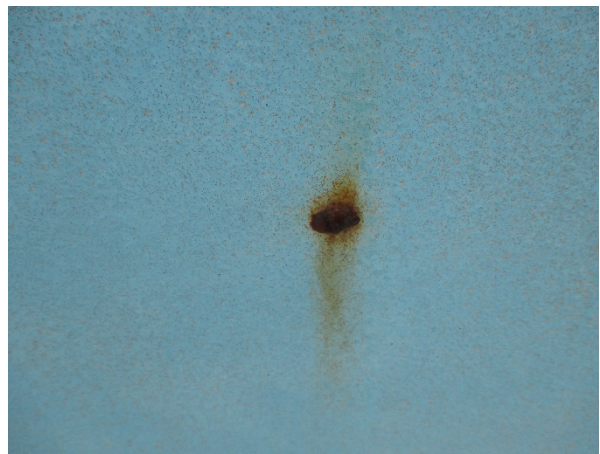
Figuur 3.14: In de wand zijn enkele roestplekjes zichtbaar, vermoedelijk van ijzerhoudend toeslagmateriaal (pyriet)

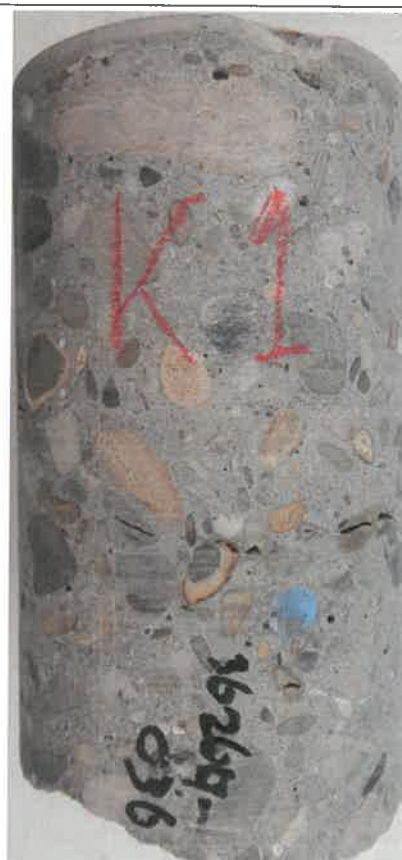
**Merk:** K1  
**Diameter:** 95 mm  
**Lengte:** 165 mm  
**Cement:** Portland  
**Verdichting:** Voldoende  
**Verdeling:** Voldoende  
**Soort toeslagmateriaal:** Grind + Vuursteen  
**Grootste korrel:** 20 mm  
**Wapening 1° laag:** Diameter: 10 mm  
 Dekking: 106 mm  
**Wapening 2° laag:** n.v.t.  
**Scheurwijdte // oppervlak:** 0,2 – 0,25 mm  
**Scheurwijdte ⊥ oppervlak:** -

1. Zone met veel delaminatie: 51-100 mm

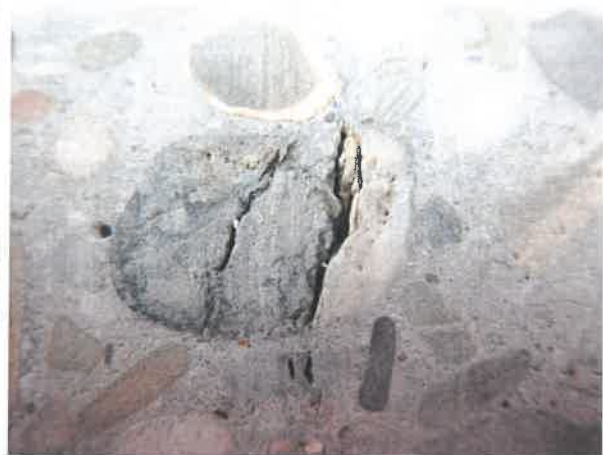
Figuur 3: Kern 1, scheuren door toeslagmateriaal

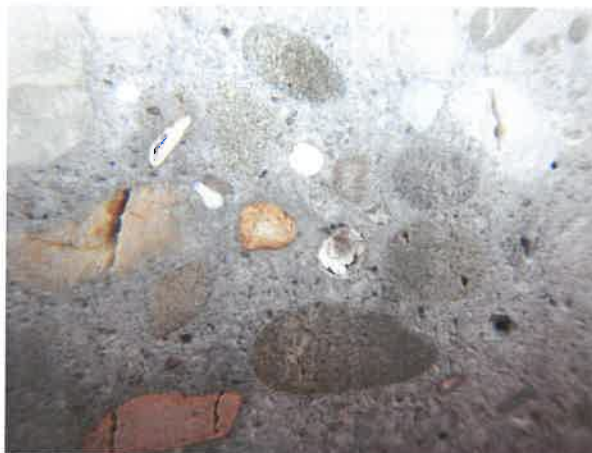
Figuur 4: Kern 1, gevulde poriën

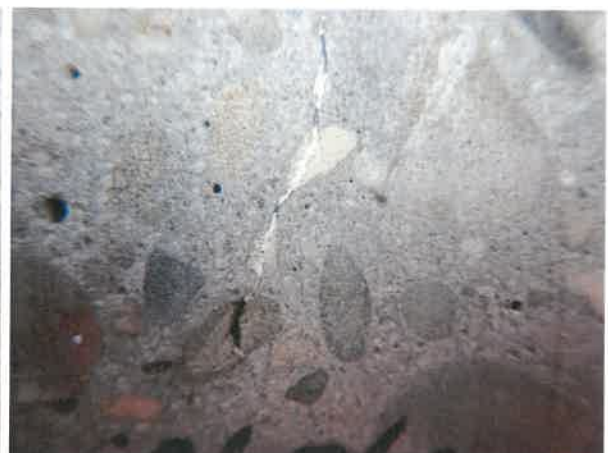
Figuur 5: Kern 1, gevulde scheur

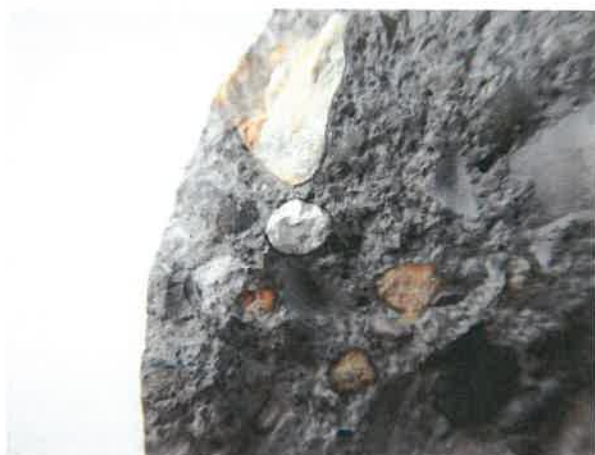
Figuur 6: Kern 1, gevulde porie, verkleuring randen toeslagmateriaal

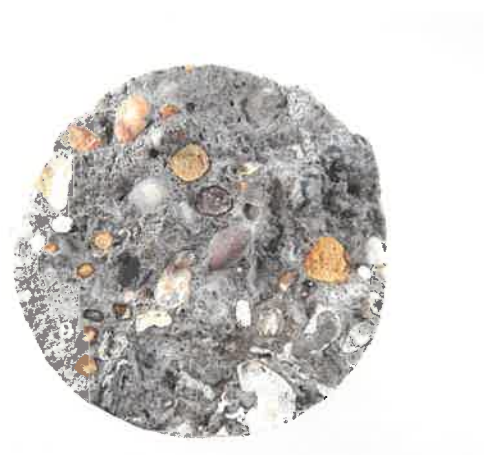
Figuur 7: Onderzijde kern 1, gevulde poriën, verkleuring randen toeslagmateriaal

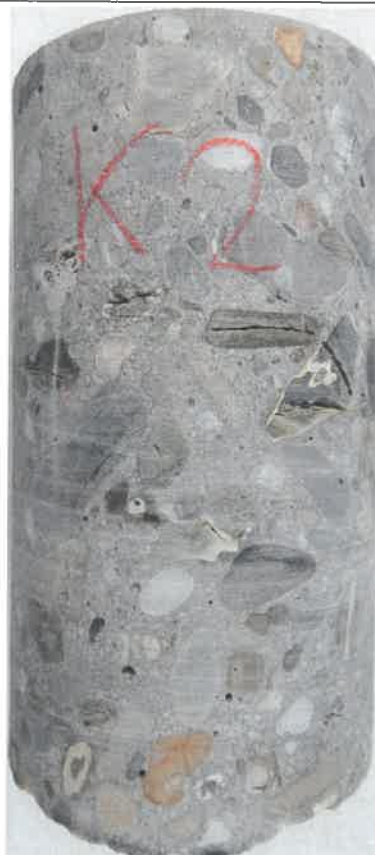
**Merk:** K2  
**Diameter:** 95 mm  
**Lengte:** 165 mm  
**Cement:** Portland  
**Verdichting:** Voldoende  
**Verdeling** Voldoende  
**Soort toeslagmateriaal:** Grind + Vuursteen  
**Grootste korrel:** 20 mm  
**Wapening 1° laag:** n.v.t.  
**Wapening 2° laag:** n.v.t.  
**Scheurwijdte // oppervlak:** 0,2 mm  
**Scheurwijdte ⊥ oppervlak:** -

1. Zone met veel delaminatie: 50-90 mm

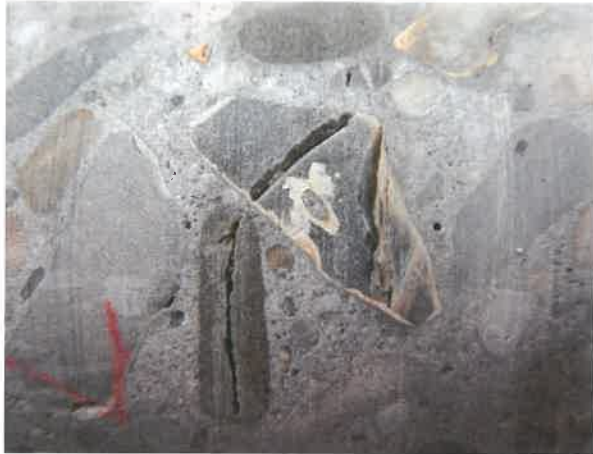
Figuur 2: Kern 2, scheuren door toetslagmateriaal

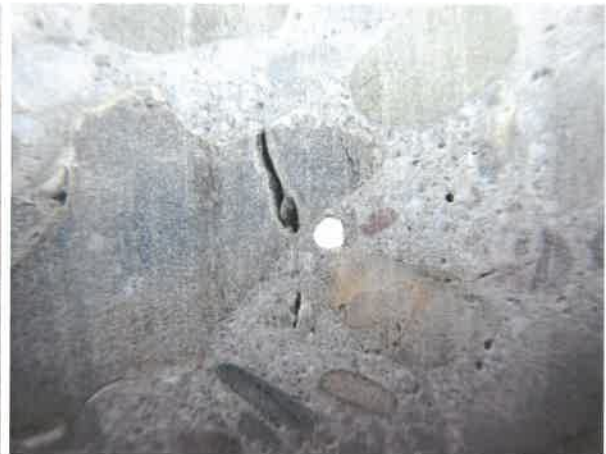
Figuur 3: Kern 2, scheur door toetslagmateriaal, gevulde porie

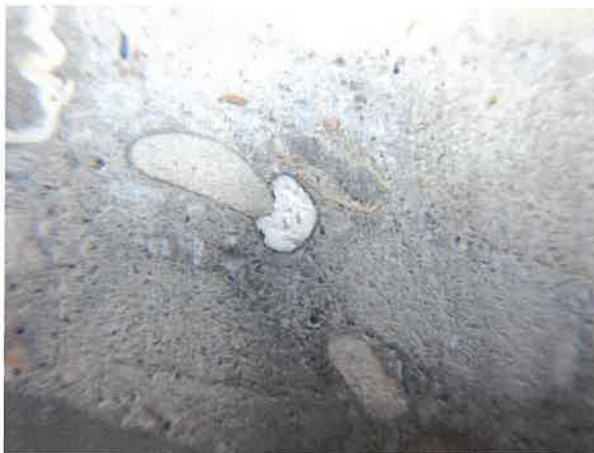
Figuur 4: Kern 2, gevulde porie

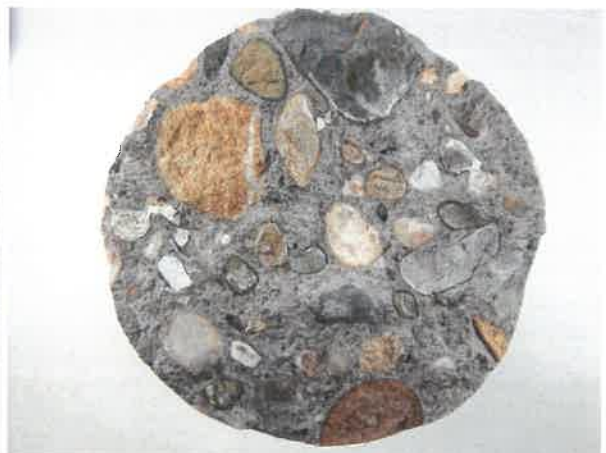
Figuur 5: Onderzijde kern 2, verkleuring randen toetslagmateriaal

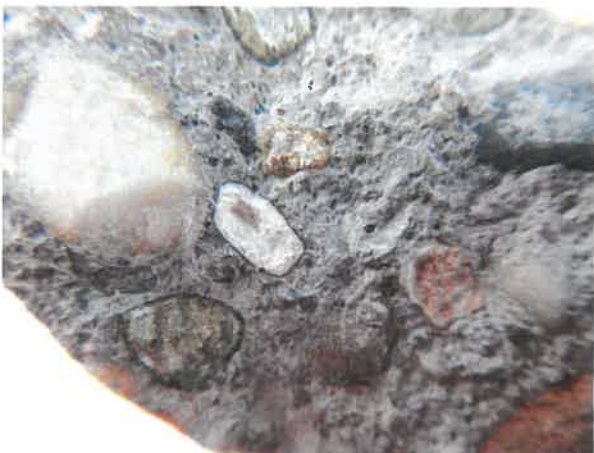
Figuur 6: Kern 2, gevulde porie, verkleuring randen toetslagmateriaal.

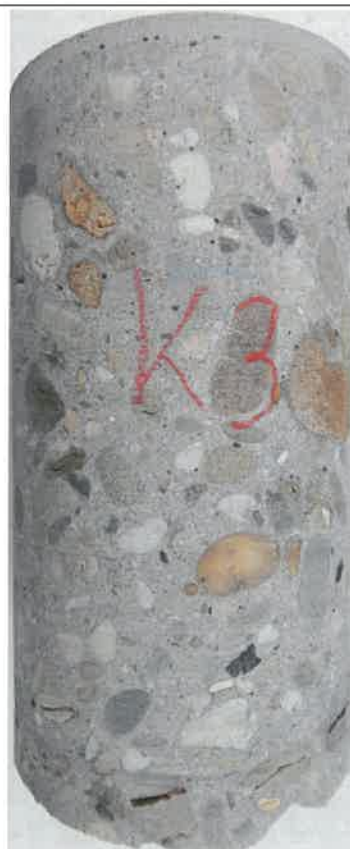
Merk: K3  
 Diameter: 95 mm  
 Lengte: 180 mm  
 Cement: Portland  
 Verdichting: Voldoende  
 Verdeling: Voldoende  
 Soort toeslagmateriaal: Grind + Vuursteen  
 Grootste korrel: 20 mm  
 Wapening 1<sup>e</sup> laag: n.v.t.  
 Wapening 2<sup>e</sup> laag: n.v.t.  
 Scheurwijdte // oppervlak: Gemiddeld 0,2 mm  
 Scheurwijdte ⊥ oppervlak: -

1. Zone met veel delaminatie: 140-170 mm
- 2.
- 3.

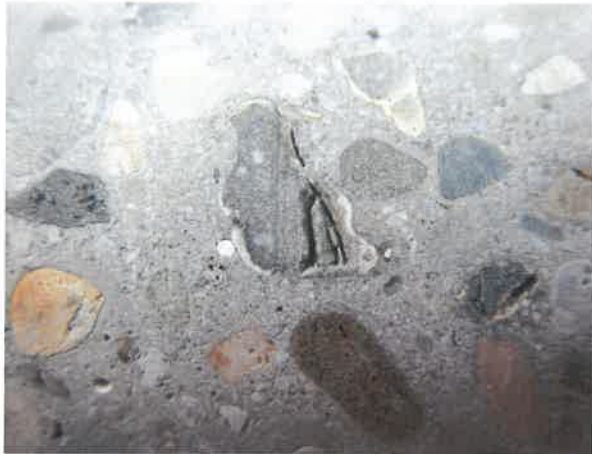
Figuur 2: Kern 3, gescheurd toeslagmateriaal, gevulde porie

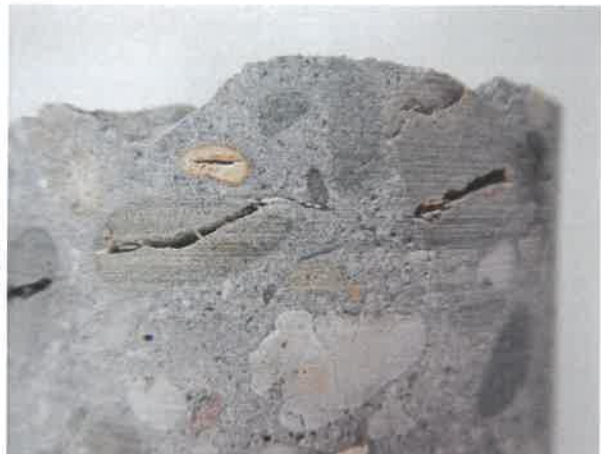
Figuur 3: Kern 3, gevulde scheur door toeslagmateriaal

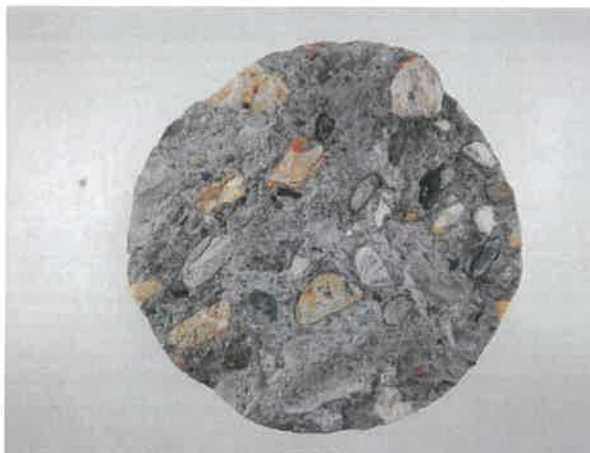
Figuur 4: Onderzijde kern 3, verkleuring randen toeslagmateriaal

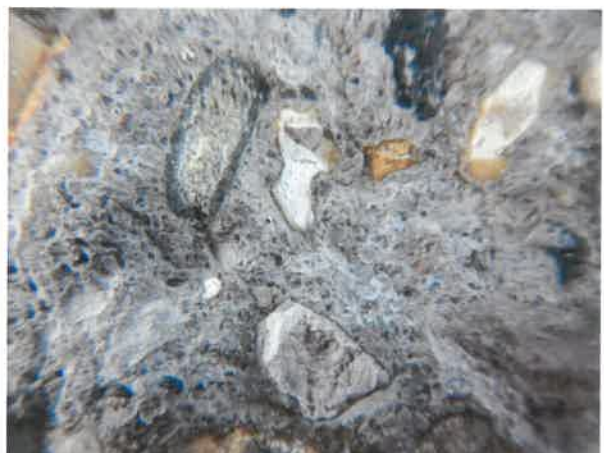
Figuur 5: Kern 3, verkleuring randen toeslagmateriaal, gevulde porie

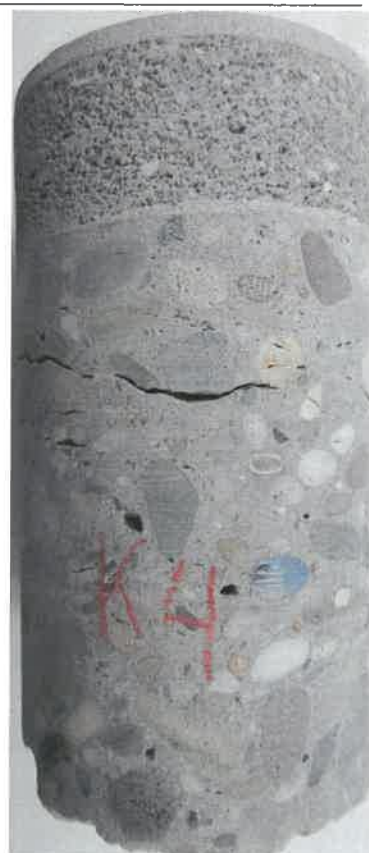
**Merk:** K4  
**Diameter:** 95 mm  
**Lengte:** 170 mm, waarvan 40 mm dekvloer  
**Cement:** Portland  
**Verdichting:** Voldoende  
**Verdeling** Voldoende  
**Soort toeslagmateriaal:** Grind + Vuursteen  
**Grootste korrel:** 20 mm  
**Wapening 1<sup>e</sup> laag:** Diameter: 8 mm  
 Dekking: 70 mm (excl. dekvloer)  
**Wapening 2<sup>e</sup> laag:** n.v.t.  
**Scheurwijdte // oppervlak:** 0,3 mm  
**Scheurwijdte ⊥ oppervlak:** -

1. Zone met veel delaminatie: 22-50 mm

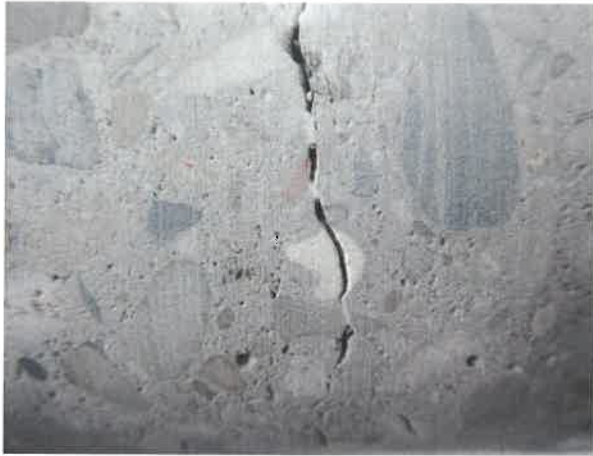
Figuur 2: Kern 4, gevulde scheur door toetslagmateriaal

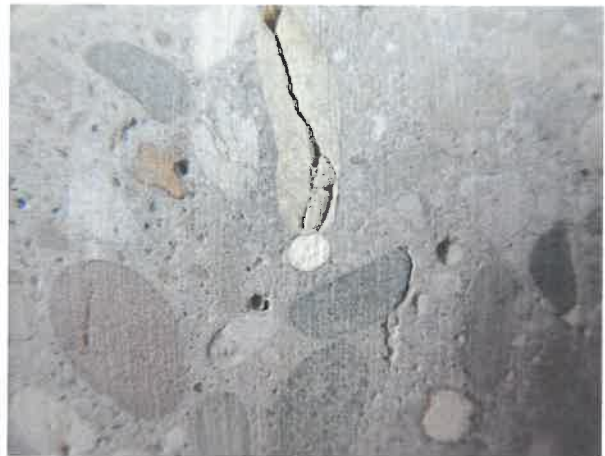
Figuur 3: Kern 4, scheur door toetslagmateriaal, gevulde porie

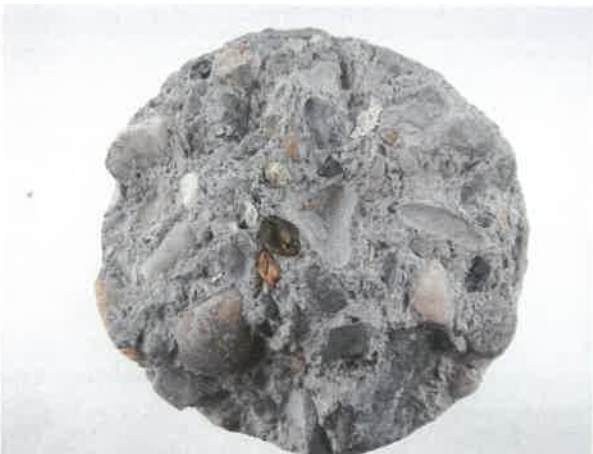
Figuur 4: Onderzijde kern 4, verkleuring randen toetslagmateriaal

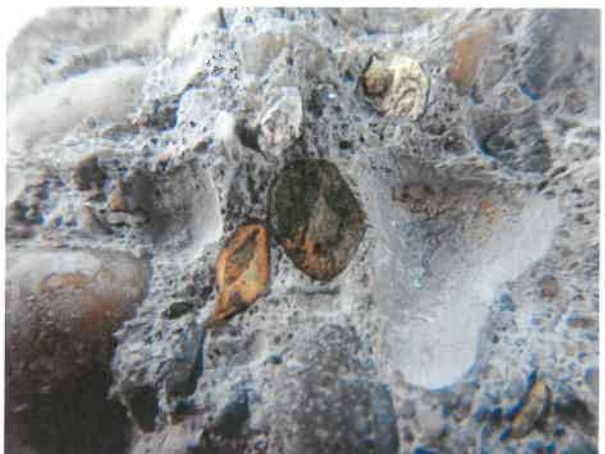
Figuur 5: Kern 4, verkleuring randen toetslagmateriaal

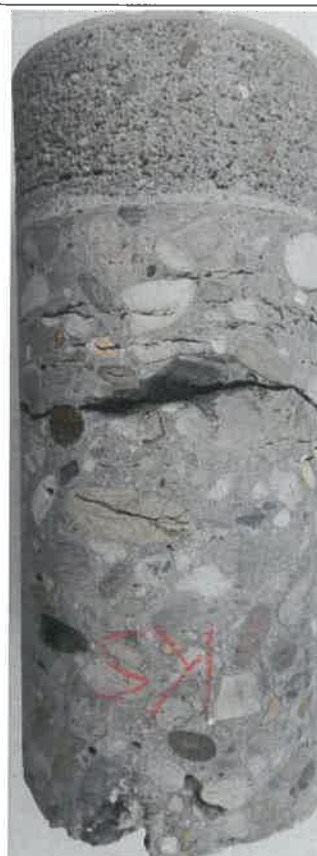
**Merk:** K5  
**Diameter:** 95 mm  
**Lengte:** 210 mm, incl. 45 mm dekvloer  
**Cement:** Portland  
**Verdichting:** Voldoende  
**Verdeling** Voldoende  
**Soort toeslagmateriaal:** Grind + Vuursteen  
**Grootste korrel:** 20 mm  
**Wapening 1° laag:** Diameter: 10 mm  
 Dekking: 50 mm  
**Wapening 2° laag:** n.v.t.  
**Scheurwijdte // oppervlak:** Gemiddeld 0,3 mm  
**Scheurwijdte ⊥ oppervlak:** -

1. Zone met veel delaminatie: 8-49 mm
2. Gebroken bij ong. 50 mm (excl. dekvloer)
- 3.

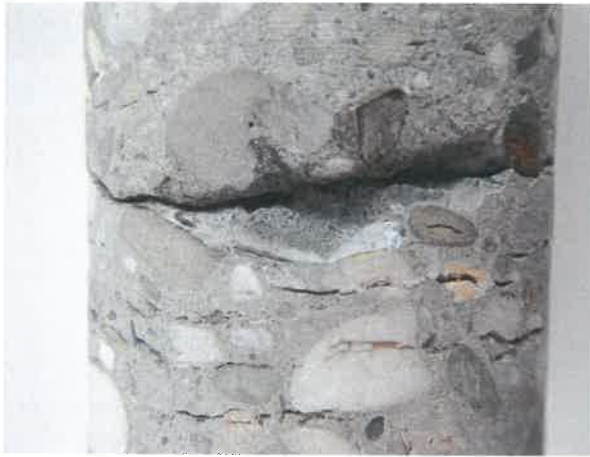
Figuur 2: Kern 5, delaminatie

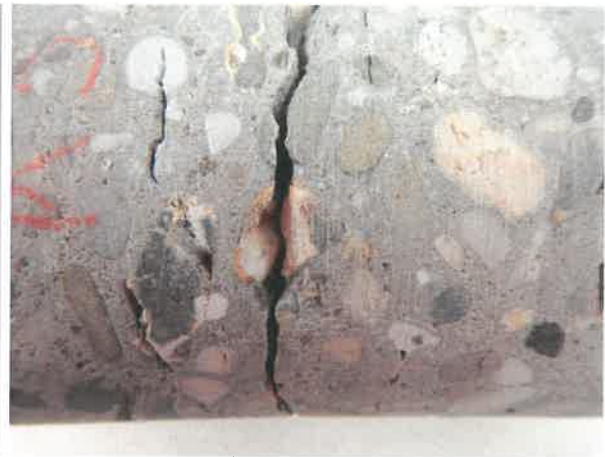
Figuur 3: Kern 5, scheuren door toeslagmateriaal

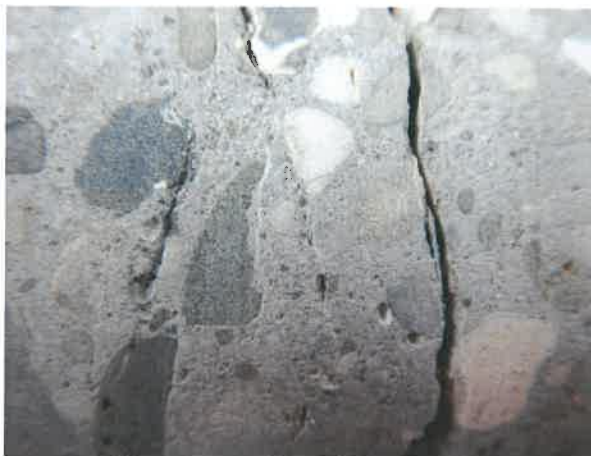
Figuur 4: Kern 5, gevulde scheur

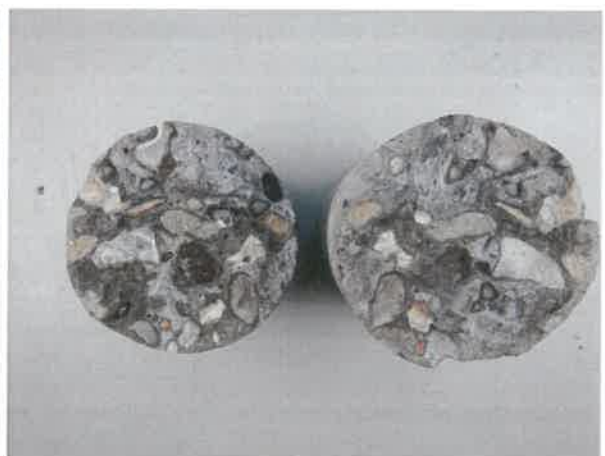
Figuur 5: Kern 5, gebroken vlak, verkleuring randen toeslagmateriaal

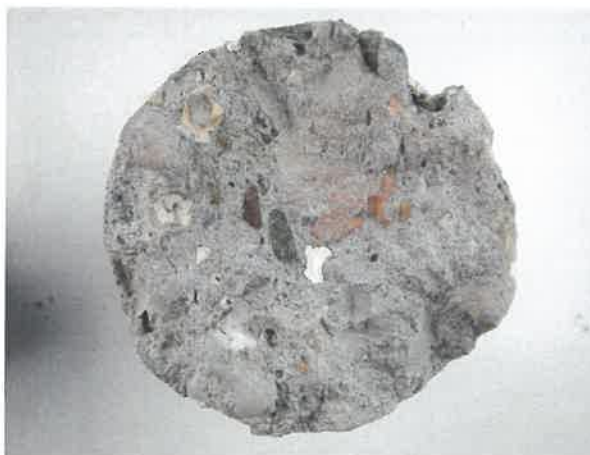
Figuur 6: Onderzijde kern 5, gevulde porie

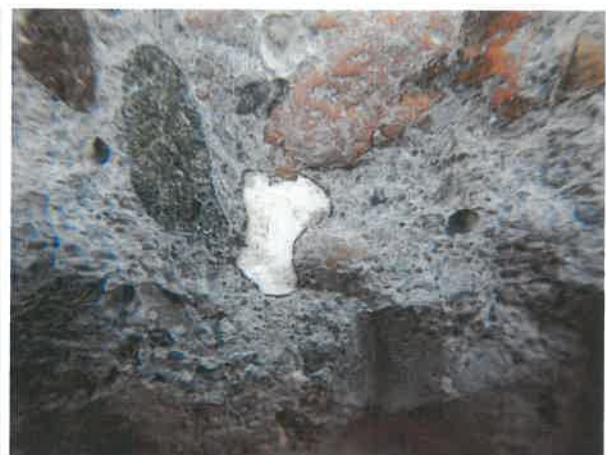
Figuur 7: Kern 5, gevulde porie

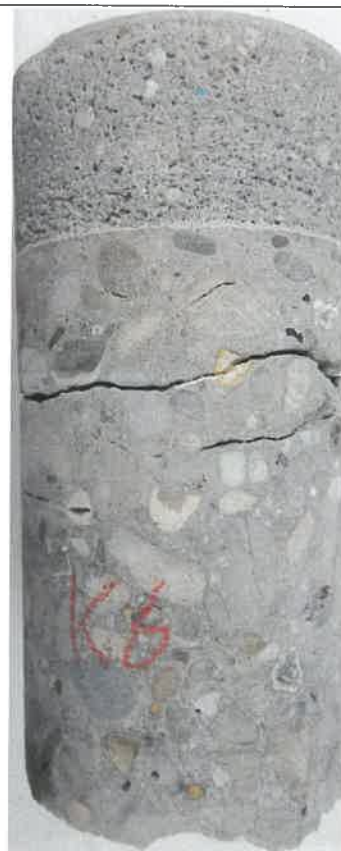
**Merk:** K6  
**Diameter:** 95 mm  
**Lengte:** 205 mm, incl. 45 mm dekvloer  
**Cement:** Portland  
**Verdichting:** Voldoende  
**Verdeling** Voldoende  
**Soort toeslagmateriaal:** Grind + Vuursteen  
**Grootste korrel:** 20 mm  
**Wapening 1<sup>e</sup> laag:** Diameter: 10 mm  
 Dekking: 42 mm  
**Wapening 2<sup>e</sup> laag:** Diameter: 10 mm  
 Dekking: 85 mm  
**Scheurwijdte // oppervlak:** Gemiddeld 0,4 mm  
**Scheurwijdte ⊥ oppervlak:** -

1. Zone met veel delaminatie: 24-64 mm
2. Gebroken bij ong. 40 mm (excl. dekvloer)
- 3.

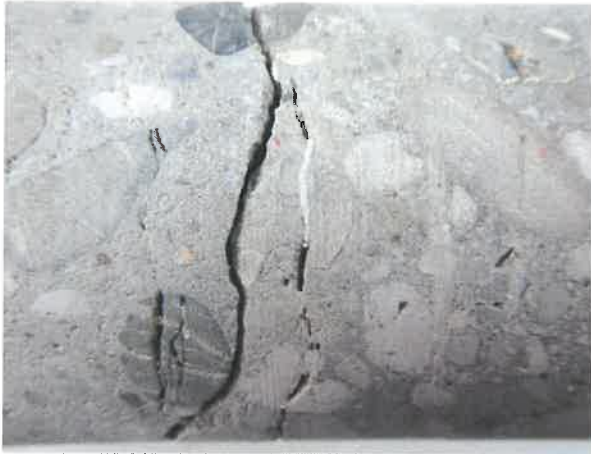
Figuur 2: Kern 6, gevulde scheur door toeslagmateriaal

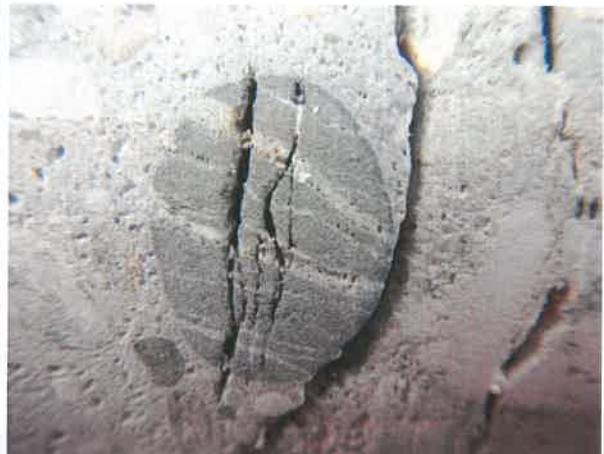
Figuur 3: Kern 6, gescheurd toeslagmateriaal

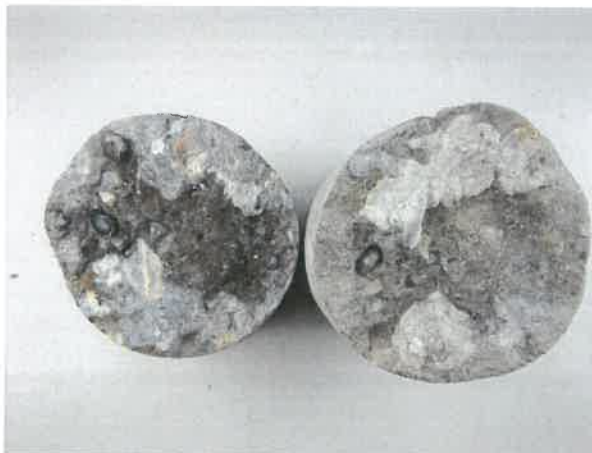
Figuur 4: Kern 6, gebroken vlak, verkleuring randen toeslagmateriaal
