## HERIJKING NAZORG

**Zelling Boele te Ouderkerk a/d IJssel**  
**WBB-nummer: ZH064400073B20**

Opdrachtgever: Omgevingsdienst Midden-Holland  
Projectnummer: 210480-4  
Kenmerk: SF/KV/07013/BOD

Datum: 27 oktober 2014

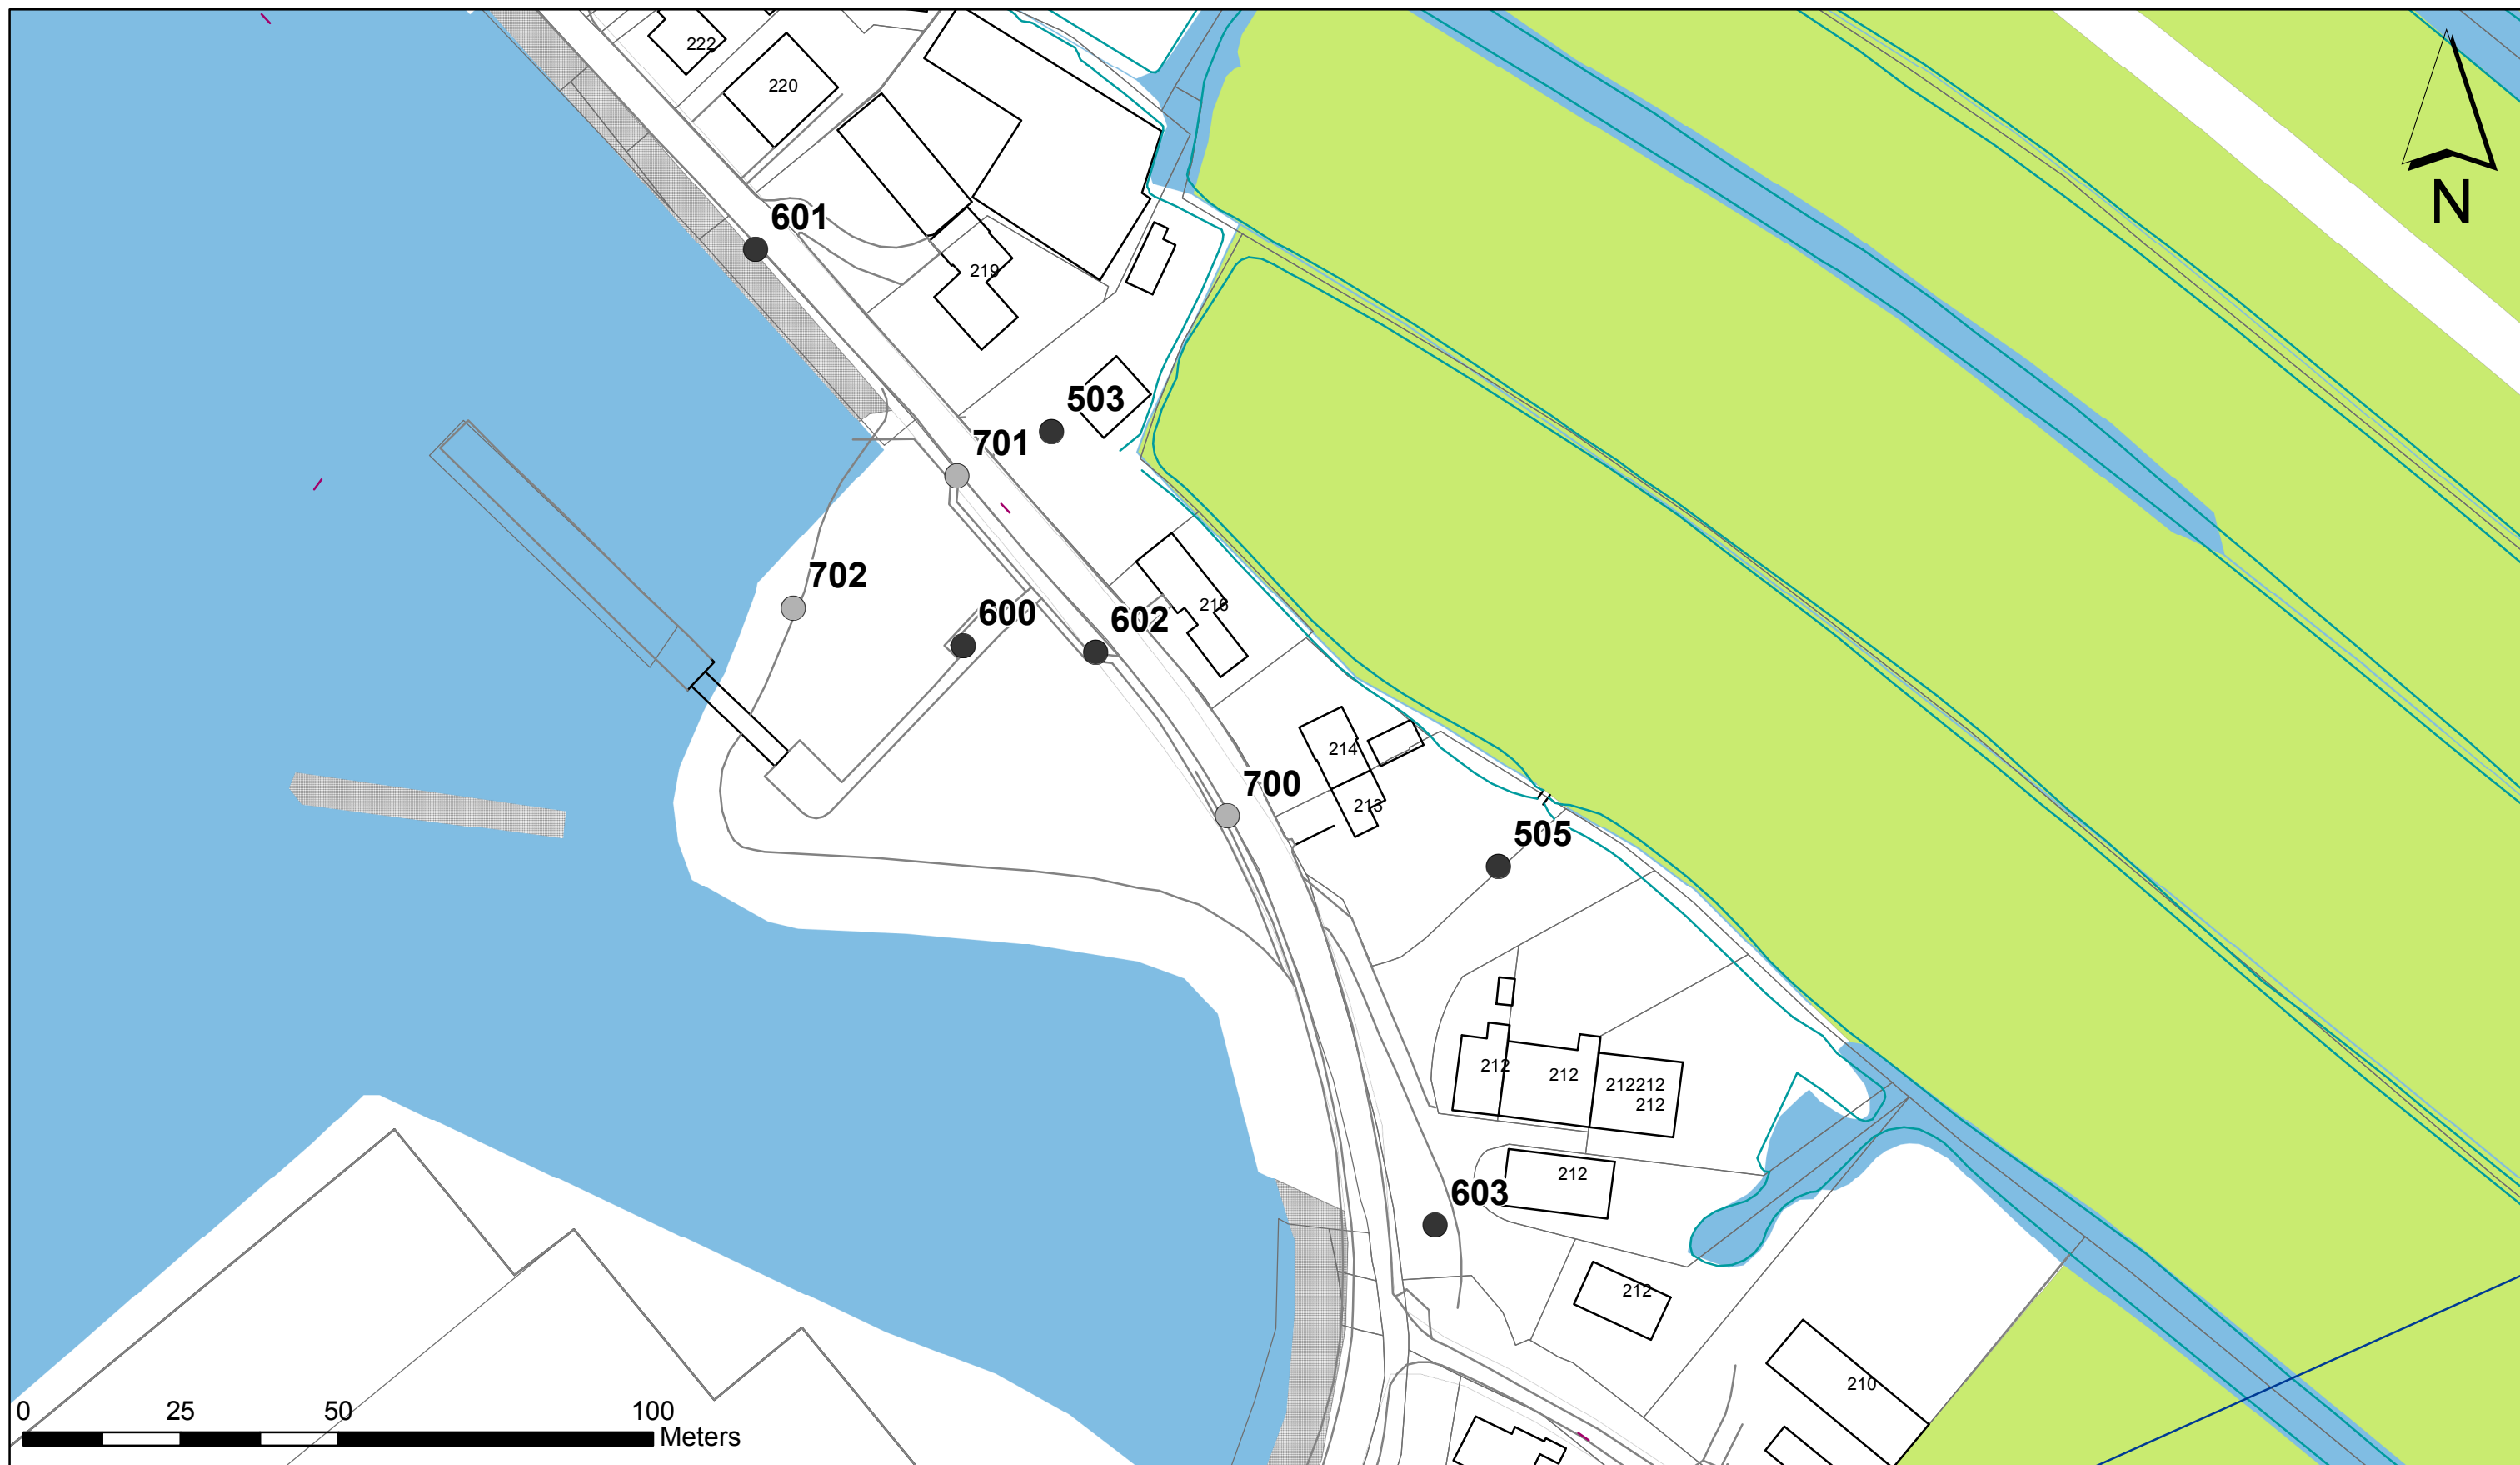
### **Situatietekening**

Bij het beoordelen van het huidige monitoringsprogramma is vastgesteld dat het huidige monitoringnetwerk niet geschikt is om alle verspreidingsroutes te controleren. Daarnaast zijn enkele peilbuizen minder/niet representatief voor de verontreinigingssituatie.

- twee peilbuizen (peilbuizen 700-2 en 701-2) bij te plaatsen in de dijk met filterstelling in de onderzijde van de deklaag (circa 10 m-NAP/13 m-mv, controle op horizontale verspreiding);
- één peilbuis (peilbuis 702-3 stroomafwaarts, noordwestelijk op de rand van de locatie, te plaatsen in de top van het eerste watervoerend pakket (op circa 16 m-NAP/20 m-mv, controle op horizontale verspreiding);
- de peilbuizen met filterstelling in het stortpakket te verwijderen uit het monitoringsprogramma (peilbuizen 405 en 600-1);
- de stroomopwaarts in het eerste watervoerende pakket gelegen peilbuis 603-3 eveneens uit het programma te verwijderen. Indien de monitoringsresultaten van de overige peilbuizen hier aanleiding toe geven kan de peilbuis eventueel als referentiepeilbuis gebruikt worden.

In tabel 3 staat het monitoringsprogramma. De locatie van de peilbuizen is weergegeven op de tekening in bijlage C.
