# MEMO

| <b>Onderwerp</b> | Locatie inspectie Zuider IJsseldijk 10-10c |
| <b>Datum</b> | 30 oktober 2020 |

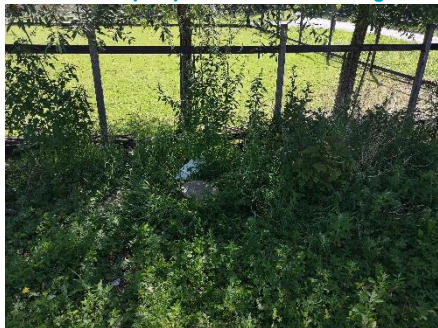
- DS01 (kavel 7): aanwezig
- DS02 (kavel 7): aanwezig, deksel kan er niet makkelijk af omdat er een hek boven op staat.
- DS03 (kavel 7): aanwezig, deksel kan er niet makkelijk af omdat er een hek boven op staat.
- DS04 (kavel 7): aanwezig
- DS05 (kavel 4): niet gevonden (onder tegel?), door bewoner aangegeven dat punt onder tegel zit (bereikbaar)
- DS06 (kavel 3): niet gevonden (onder grasmat?)
- DS07 (kavel 4): aanwezig
- DS08 (kavel 4): aanwezig
- DS09 (kavel 1): niet gevonden (onder grind), op 23 september ook niet terug gevonden
- DS10 (kavel 1): niet gevonden (onder/achter schuur?), op 23 september ook niet terug gevonden
- DS11 (kavel 1): 6 augustus niet gevonden, op 23 september alsnog gevonden
- Uitstroomopening (kavel 1): beperkte afvoer van water

Met de wel teruggevonden doorspuitpunten kan een groot deel van de hemelwaterdrainage doorgespoten worden. Hierbij kan worden vastgesteld of de hemelwaterdrainage tijdens de bouwwerkzaamheden niet is beschadigd. Mogelijk kunnen de tracés tussen de niet teruggevonden doorspuitpunten via de wel teruggevonden doorspuitpunten worden doorgespoten. Bij het doorspuiten dient rekening gehouden te worden dat de locatie niet meer toegankelijk is voor groot materieel.

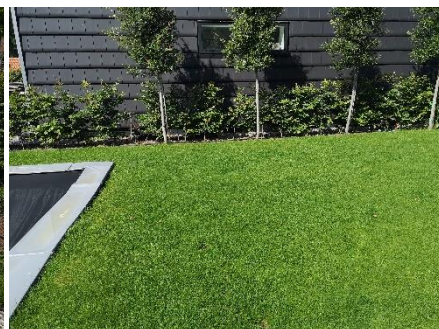
DS06

De meeste doorspuitpunten zijn tijdens de inspectie teruggevonden. Een aantal doorspuitpunten (DS6, DS9 en DS10) zijn niet teruggevonden, ook niet na een tweede inspectie met de bewoners.

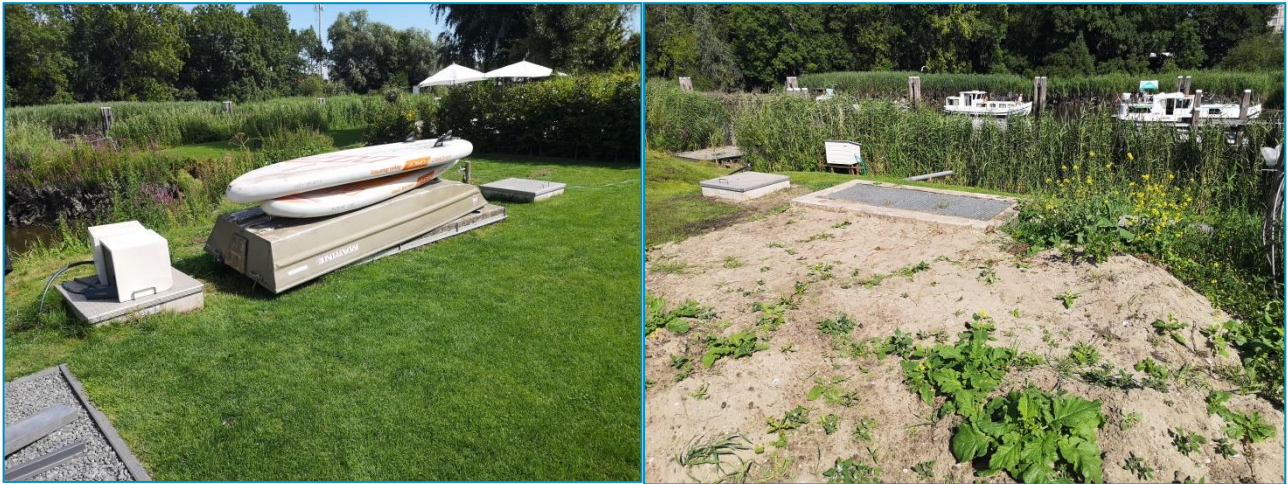
figuur 2      Actuele situatie compostbakken en bemonsteringspunten

Tijdens de inspectie zijn de bovengrondse delen van het gasdrainagesysteem visueel gecontroleerd, hierbij zijn geen afwijkingen geconstateerd. Wel is het materiaal in de compostbakken sterk gereduceerd, er is geen sprake meer van goed doorlatend materiaal. Afgevraagd kan worden in hoeverre het materiaal in de compostbakken nog gas doorlaat. Onderstaand zijn foto's opgenomen van de huidige situatie. Nu de tuinen van de betreffende kavels aangelegd zijn, zijn de betonnen voorzieningen 'erg aanwezig'. De bewoners van kavel 2 en 6 hebben aangegeven een minder zichtbare oplossing wenselijk te vinden.

Uit de gasmetingen blijkt dat in het influent ter plaatse van meetpunt CMP1 tot en met CMP4 methaan is aangetroffen. Het aangetroffen vol. % aan methaan ter plaatse van alle punten ligt tijdens de metingen boven de bovenste explosiegrens (16 vol. %). Er is derhalve geen sprake van een explosief mengsel. Wel wordt opgemerkt dat de genoemde explosiegrenzen uitgedrukt in volumepercent in lucht betreffen (met circa 20 vol. % zuurstof). Voor een explosie is naast een explosief mengsel een ontstekingsbron noodzakelijk. Om risico's te minimaliseren zijn in 2015 waarschuwingspictogrammen ter plaatse van de vier meetpunten aangebracht.

De aangetoonde vol % geven inzicht in de samenstelling van het gevormde stortgas, de vol % geven echter geen zicht in de hoeveelheid stortgas dat nog geproduceerd wordt. Tijdens de bemonstering van CMP1 is een zeer lichte stortgasgeur waargenomen. Ter plaatse van de overige bemonsteringspunten is dit niet waargenomen. In het effluent (de lucht direct boven het compost) is in 2017 (CB 1 en CB2) en 2020 (CB2) methaan aangetoond. Mogelijk wordt methaan onvoldoende afgebroken in de compostbakken.

Op basis de stopcriteria uit het nazorgplan wordt verwacht dat de actieve nazorg voor controle gasdrainagesysteem niet op korte termijn beëindigd kan worden. Dit betekent dat er periodiek metingen en onderhoud aan de compostbakken moet worden uitgevoerd. De huidige voorzieningen zijn deels afgewerkt boven maaiveld en hierdoor 'aanwezig' binnen de huidige woonfunctie. Het is de wens van de bewoners om de bakken te maskeren en bij voorkeur onder maaiveld af te werken. Een compost- of biofilter in de deklaag kan mogelijk een alternatief zijn voor de huidige compostbakken.

Doordat niet duidelijk is hoeveel gas nog vrijkomt kan niet worden beoordeeld of beide alternatieven mogelijk zijn en niet leiden tot risico's. Om meer inzicht te krijgen in de hoeveelheid stortgas dat op de locatie vrijkomt wordt aanbevolen flowmetingen in de aanvoerleidingen uit te voeren en tevens een box-meting ter plaatse van de compostbakken. Voorafgaand aan de metingen dienen de huidige bakken leeggehaald te worden.
