Titel : Hoofdkantoor Hoogheemraadschap van Rijnland in Leiden

Rapportnummer : P50554-TOv02

Bijlage 4 Verfbestek, werkschema: 13851, d.d. 28-03-2022, Claasen Coatings

## Werkschema: 13851

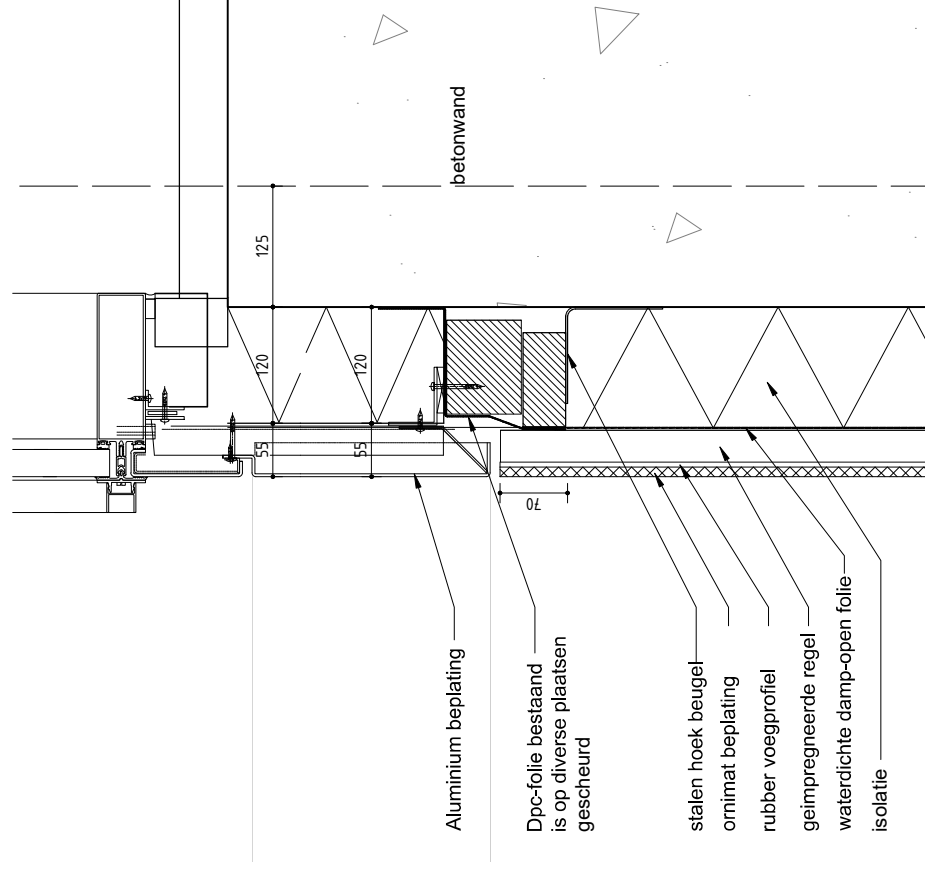
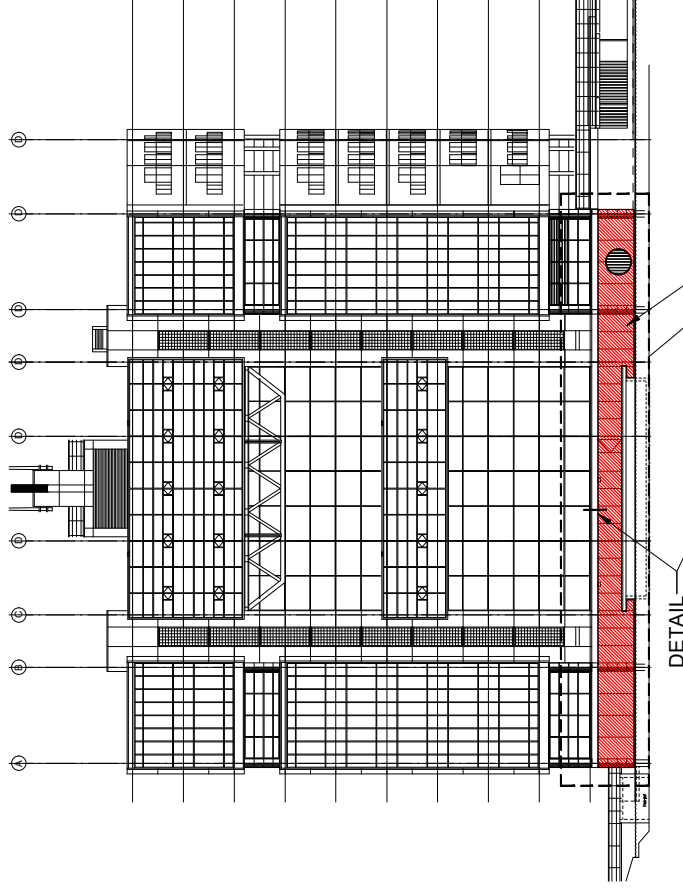
Rood gearceerde beplating moet  
opnieuw gemonteerd worden

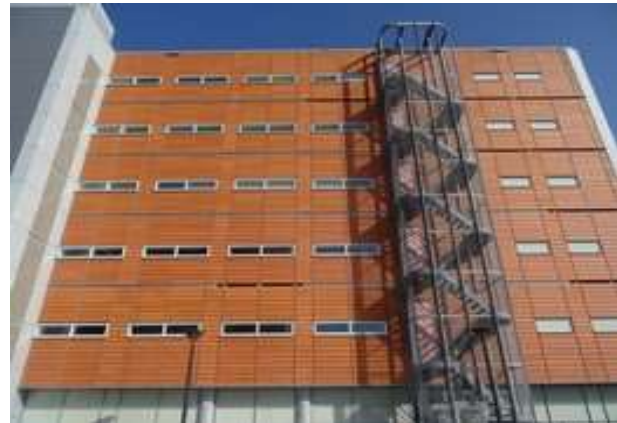
Het huidige verfsysteem op de kozijnen, ramen en entree deur is vervuild en aangetast door de weersinvloeden. De toplagen zijn mat geslagen. Er is vooralsnog geen ernstige houtschade waargenomen in het houtwerk. Plaatselijk staan er verbindingen open, zijn er kleine scheuren en/of is de verflaag beschadigd.

Gevel zonzijde

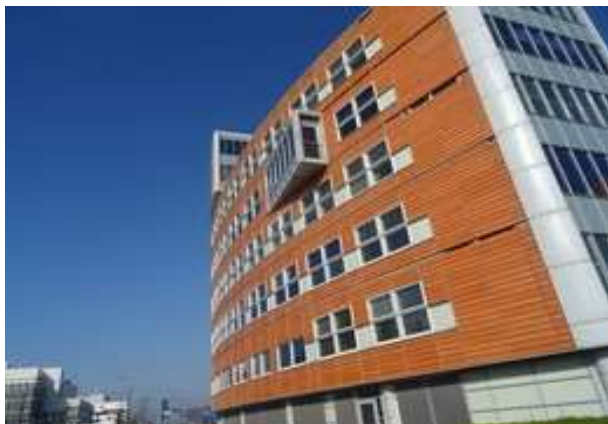
Gevel zonzijde

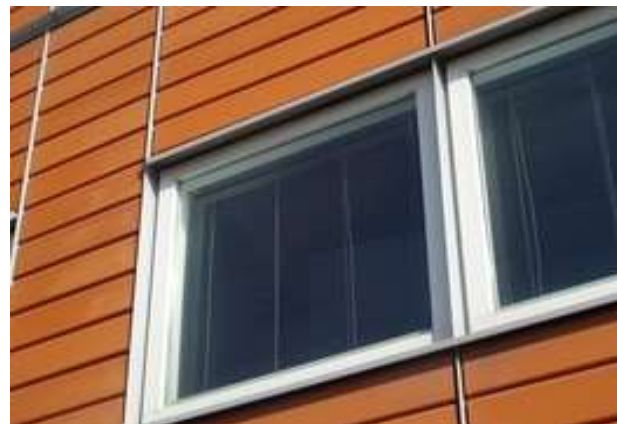
Detail kozijn / raam

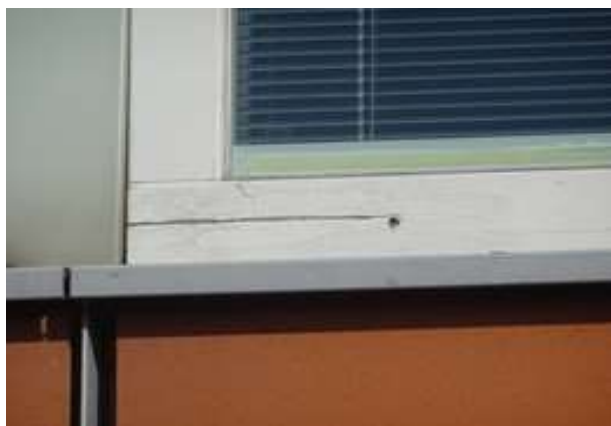
Detail scheurvorming

### Afdichten scheuren

Controleer scheuren met behulp van een metalen voelmaat van ca. 0,2mm. Indien het voelmaatje ca. 15mm in de scheur kan worden gestoken is er sprake van een scheur.  
Verflagen rondom de scheur (ca. 5cm) geheel verwijderen tot op blank hout.  
Voor aanvang van de reparatie het houtvochtgehalte meten. Het houtvochtgehalte van het gezonde hout mag niet hoger zijn dan 18%.

Aan het begin en einde van de scheur een gaatje boren. De scheur voldoende (minimaal 5 mm breed en 5 mm diep) openfrezen, zodat een gezonde ondergrond en voldoende massa voor het reparatiemateriaal wordt gecreëerd. Eventueel omliggend aangetast hout eveneens wegfrezen. Omliggend kaal hout schuren en alle ongerechtigdheden verwijderen.

De open gefreesde scheur behandelen met Dry Fix Uni; minimaal 30 minuten en maximaal 2 uur laten indringen. Overtollig materiaal verwijderen met absorberend, niet pluizend papier of doek.

De scheur volledig dichtzetten en glad en strak afwerken met Dry Flex 16. Luchtinsluitingen moeten worden voorkomen. Bij temperaturen tussen de 0°C en 12°C Dry Flex 16 vervangen door Dry Flex 4.

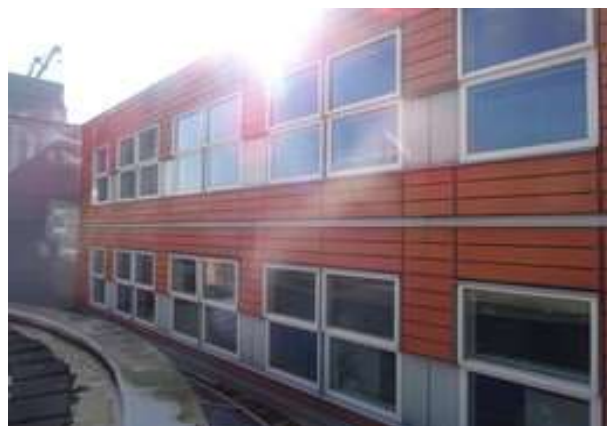
De onderdelen aan de noordgevels hebben veel minder last van de weersinvloeden. Het huidige verfsysteem is daardoor in betere staat van onderhoud. Een zogenaamde 1,5+ schilderbeurt biedt hier weer voldoende bescherming.

Gevel noordzijde

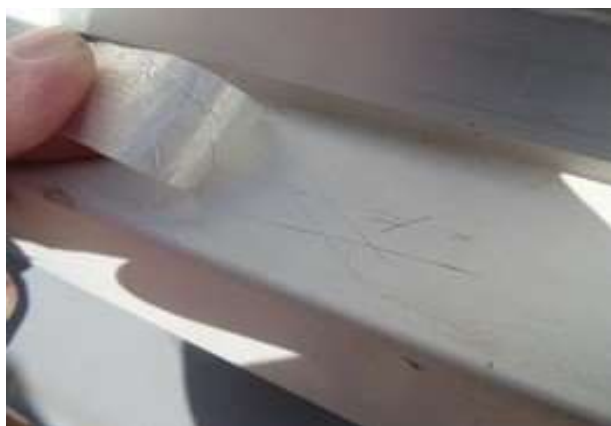
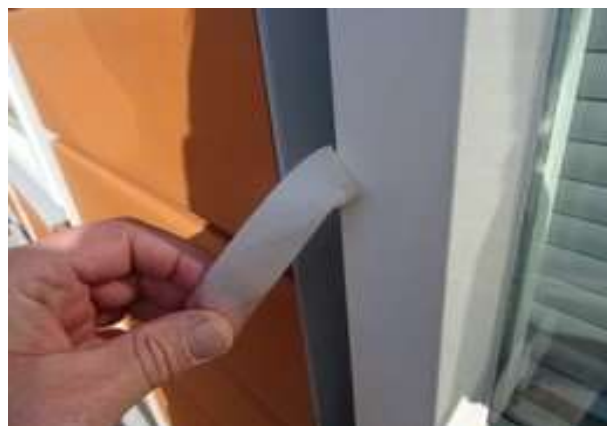
De hechting van het oude verfsysteem is steekproefsgewijs getest en heeft voldoende hechting, klasse 0-1, om te worden overgeschilderd.

Hechtingsklasse 1

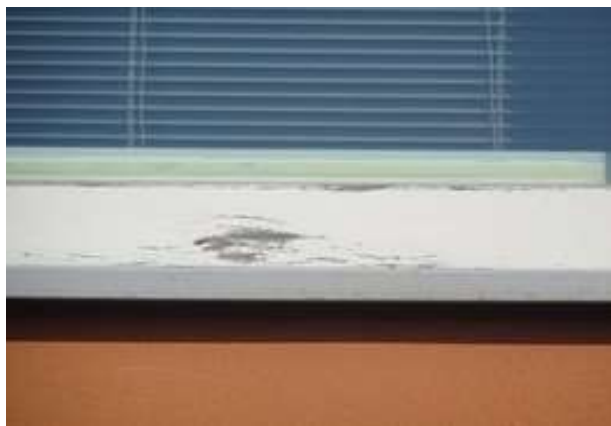
Detail verfschade

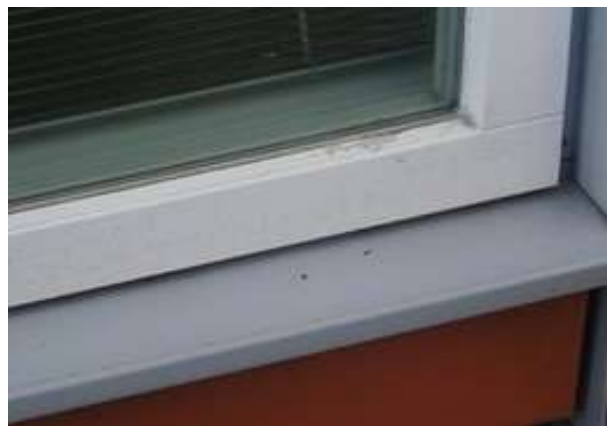
Kleine reparaties en of openstaande verbindingen dienen te worden gerepareerd met het RepairCare-systeem. Ondeugdelijke kitzomen dienen te worden vervangen.

Detail raam; kitzomen controleren op deugdelijkheid

## **Herstellen beglazingsafdichting buiten**

Defecte afdichtingen onder een hoek van 45 graden met een scherp mes doorsnijden, van het glas afsteken en verwijderen. Overige losse delen verwijderen. Een andere methode om de kit te verwijderen is frezen. Bij deze methode moet worden voorkomen dat het beglazingsband beschadigd. Ter plaatse het glas zeer goed schoon en vetvrij maken. De groef vullen en afwaterend afwerken met ProGold Topseal U, zodanig dat de kit, om een goede afdichting te verkrijgen, ook enkele millimeters op de glaslat c.q. het kozijn is aangebracht.

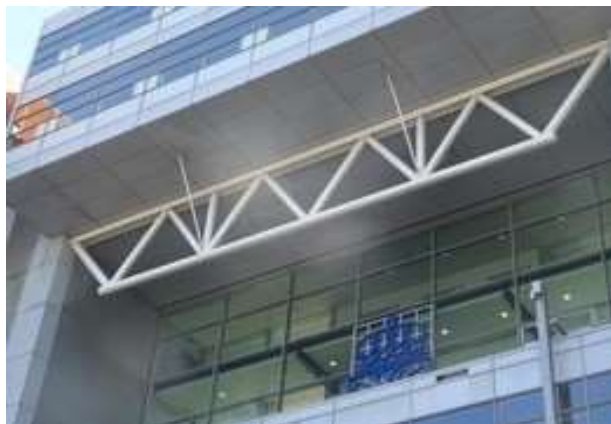
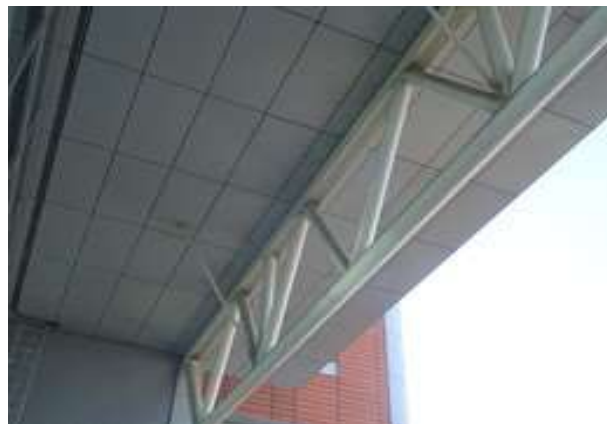
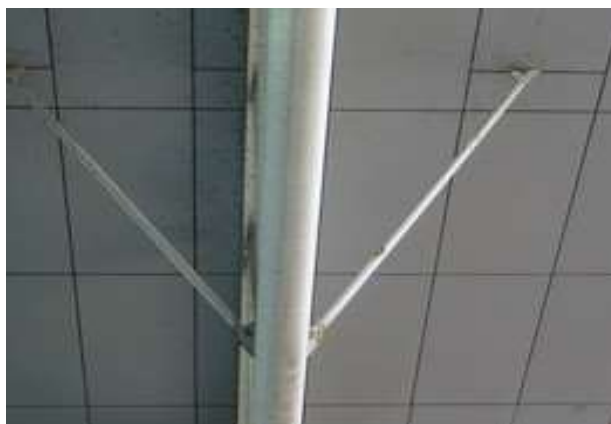
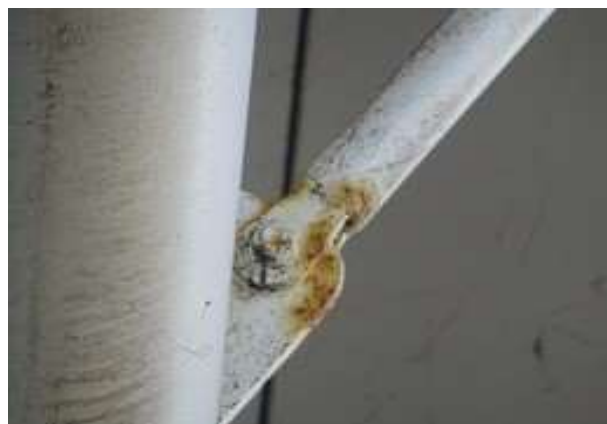
De stalen constructie is voorzien van een fabrieksmatig aangebrachte coating. Naast vervuiling vertoont de coating plaatselijk slijtage schade waardoor er corrosie is ontstaan. Van belang is dat na reiniging corrosie grondig wordt verwijderd en intacte lagen worden geschuurd.

Stalen constructie achterzijde

Het oppervlak ontdoen van alle verontreinigingen en loszittende en/of ondeugdelijke verflagen verwijderen. Het kaal gekomen metaal schuren met Scotch-Brite totdat alle verontreinigingen verwijderd zijn en de ondergrond is opgeruwd. Geroeste delen borstelen tot een reinheidsgraad P St 3 (NEN-EN-ISO 8501-1). De randen tussen verwijderde verflagen met goed hechtende verflagen afvlakken. Bestaande coatinglagen opruwen door middel van schuren. De gehele ondergrond opzuiveren en stofvrij maken.

Ontroeste plaatsen voorzien van een primerlaag Sigmacover 280. Aanbevolen laagdikte: 50 µm droog.  
Verbruik: ca. 11,4 m<sup>2</sup>/ltr.

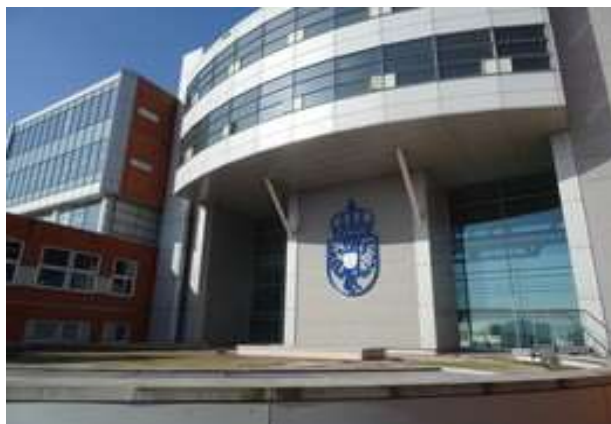
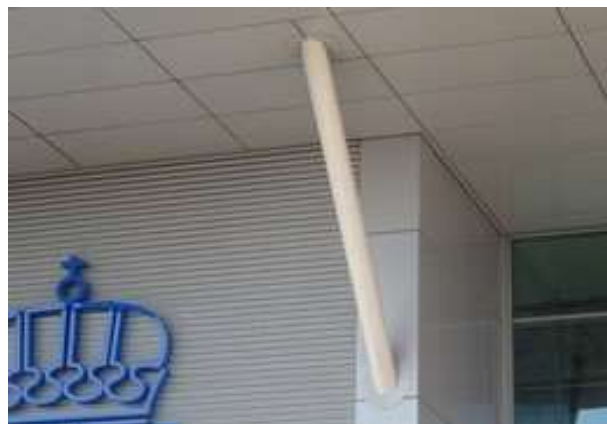
Entreezijde

Entreezijde; detail staal
