### *Inspectierapport*

*Inspectie volgens NEN3140 en inventarisatie  
brandrisico van elektrisch materieel, volgens  
certificatie schema SCIOS scope 10*

*Rapportnummer : 13129*

Brandweer Hilversum

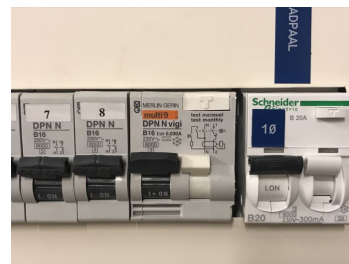
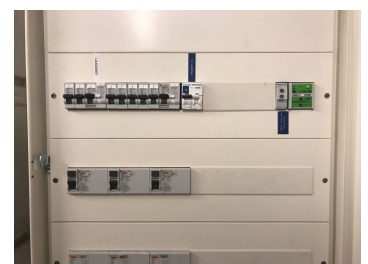
Een groep in de behuizing is niet voorzien van een identificatie.

*Toelichting : Van groep 9 ontbreekt de groepecodering.*

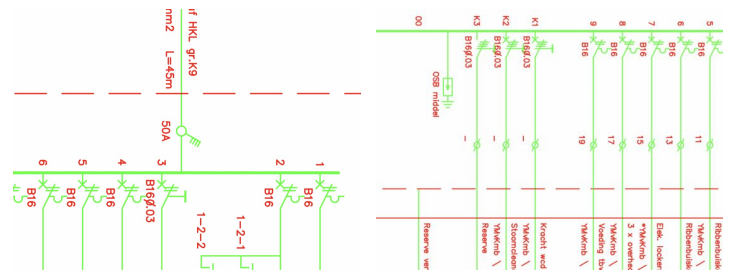
Het op locatie aanwezige installatieschema komt niet overeen met de werkelijke situatie.

*Toelichting* : o.a.: - *nominale waarde hoofdschakelaar (63 A) volgens het schema 50 A.*  
- *Beveiligingen groep 9 en K2 komen niet overeen.*  
- *Groep 10 ontbreekt op het schema.*

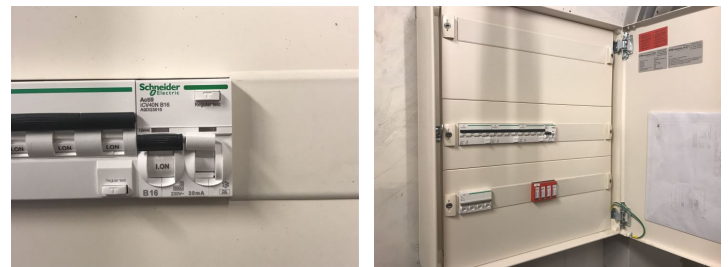
Een groep in de behuizing is niet voorzien van een identificatie.

*Toelichting* : *Van groep L1 ontbreekt de groepecodering.*

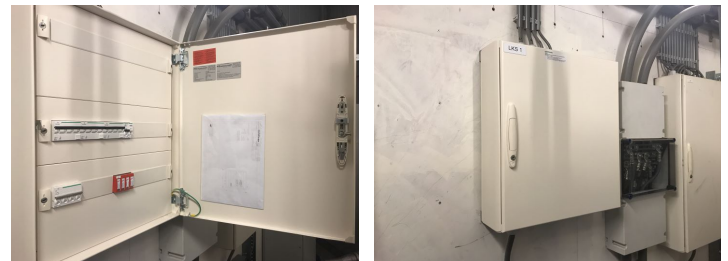
Locatie: Bijgebouw - 0 (begane grond) - NSA ruimte, Verdeler: LKS1

Er is geen groepenverklaring bij de schakel- en verdeelinrichting aangetroffen.

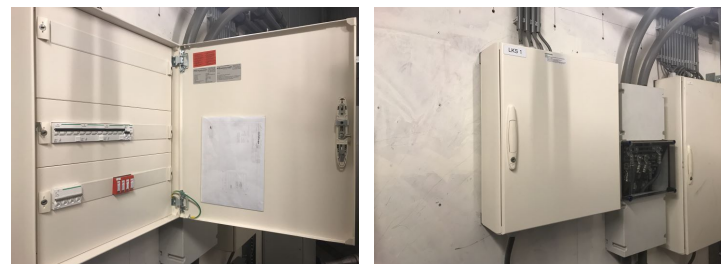
Locatie: Bijgebouw - 0 (begane grond) - NSA ruimte, Verdeler: LKS1

Er is geen installatieschema op de locatie aangetroffen.

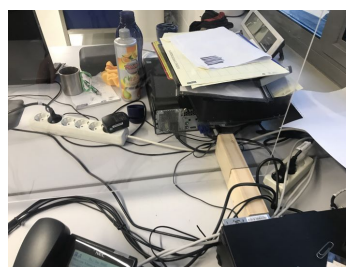
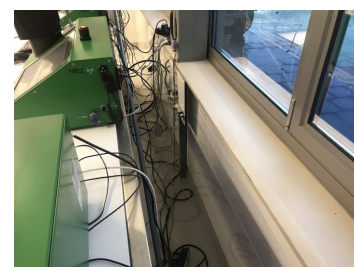
Locatie: Hoofdgebouw - 0 (begane grond) - Ademluchtwerkplaats

Diverse verdeelkasten zijn doorgelust.

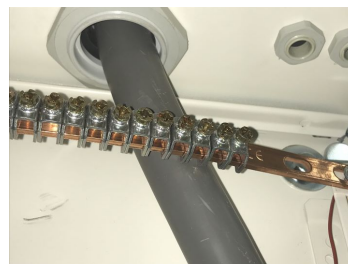
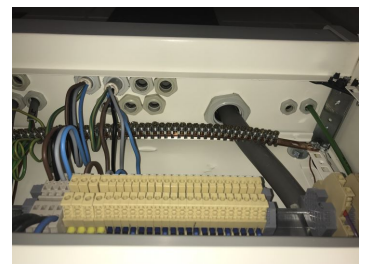
Locatie: Hoofdgebouw - 0 (begane grond) - Ademluchtwerkplaats, Verdeler: LKWP1

De aardrail is onder mechanische spanning tegen de voedingskabel aan gemonteerd.

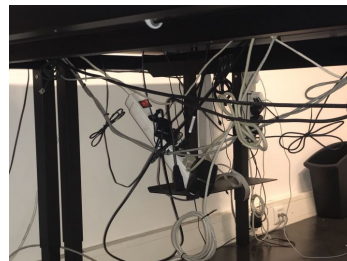
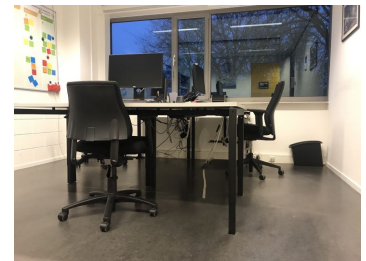
Locatie: Hoofdgebouw - 0 (begane grond) - Kantoor bevelvoerders

Een verdeelkast 'hangt' aan de kabel en snoeren.

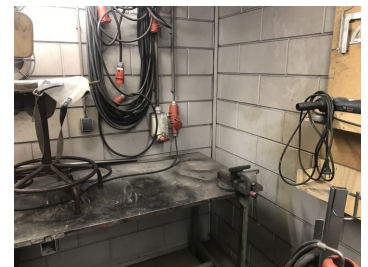
De kortsluitstroom tussen de fase en de beschermcontacten (randarde) kan niet gemeten worden. De beschermcontacten van het contactdoos zijn niet verbonden met de beschermleiding. Tijdige uitschakeling van de beveiliging is niet mogelijk.

*Toelichting : Het betreft het 16 A contactdoos nabij de lastafel. De PE is verbrand. Het contactdoos en de kabel dient vervangen te worden.*

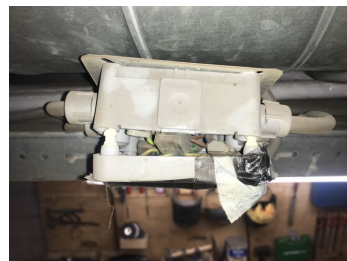
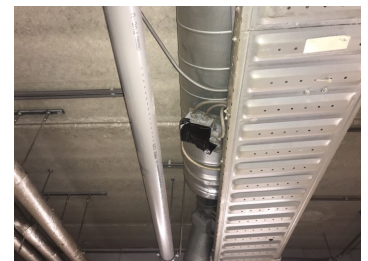
Een lasdoos is niet volledig gesloten. De deksel is beschadigd.

*Toelichting : Het betreft de lasdoos boven de werkbank.*

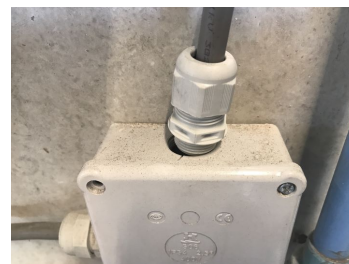
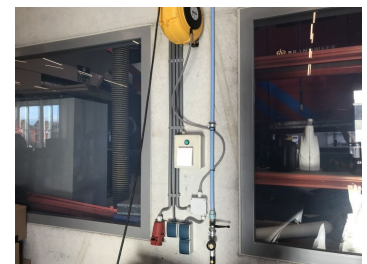
Locatie: Hoofdgebouw - 0 (begane grond) - Uitrustgarage

Van een lasdoos is een wartel niet juist gekozen. (te klein) Er is hierdoor geen trekontlasting aanwezig. Tevens is de afgaande bekabeling niet juist vastgezet.

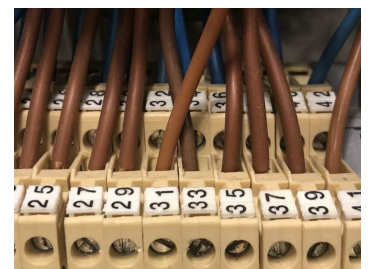
De groepenverklaring bij de schakel- en verdeelinrichting is niet niet bijgewerkt.

*Toelichting : Groep 11 (in gebruik, onbekend) is volgens de groepenverklaring reserve.*

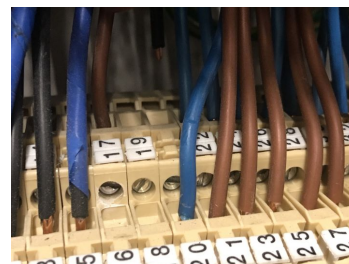
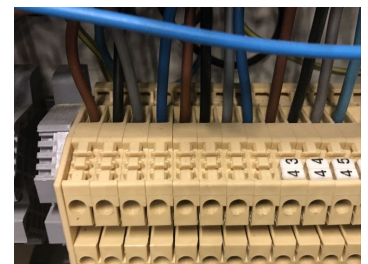
De klemcoderingen zijn niet toegepast op de klemmenstroken in de behuizing.

*Toelichting : Betreft diverse klemnummers.*

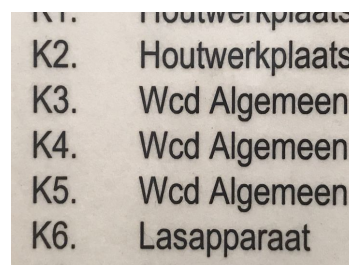
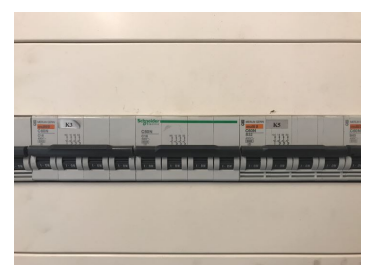
De contactdozen voor algemeen gebruik zijn niet beveiligd door een aardlekschakelaar van maximaal 30 mA.

*Toelichting : Het betreft de 3~fase contactdozen voor algemeen gebruik.*

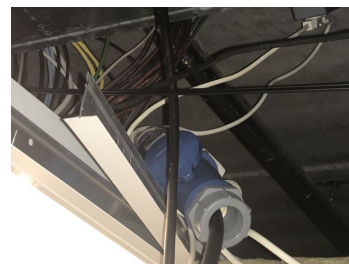
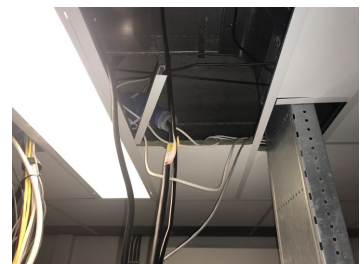
Locatie: Hoofdgebouw - 1e Verdieping - Serverruimte  
Er zijn geleiders of kabels aanwezig die niet voldoende worden ondersteund of niet voldoende zijn vastgezet met geschikte hulpmiddelen.

*Toelichting : Diverse kabels en een contactdoos hangen los uit het plafond.  
Deze dienen vastgezet te worden in bijvoorbeeld een kabelgoot.*

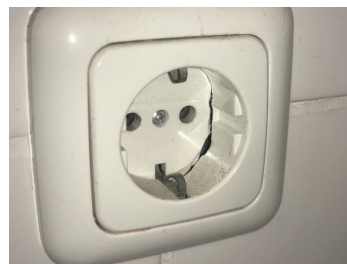
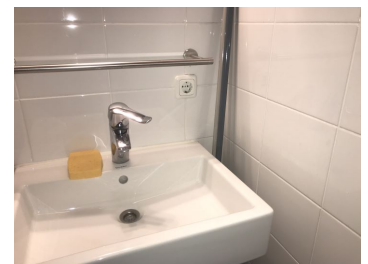
Van een contactdoos is de inzetplaat gedeformeerd.

*Toelichting : Het betreft de contactdoos ter hoogte van de wasbak.*

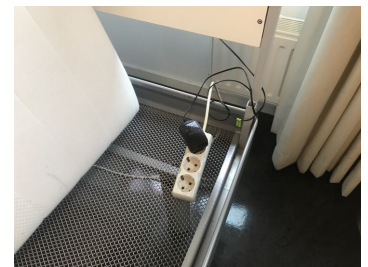
Locatie: Hoofdgebouw - 1e Verdieping - Slaapkamers  
Arbeidsmiddelen aanwezig voor huishoudelijk gebruik. Deze zijn ongeschikt voor de toepassing waarvoor ze worden gebruikt.

*Toelichting : Het betreft één of meerdere verdeelkasten op diverse slaapkamers.*

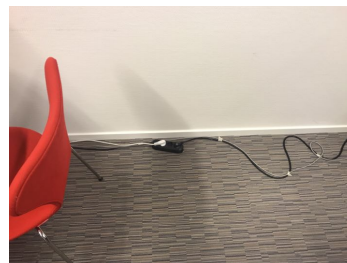
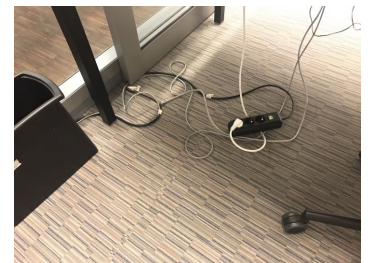
Locatie: Hoofdgebouw - 2e Verdieping - Kantoor 2.25  
In de vaste installatie zijn onvoldoende aansluitpunten aanwezig om eindgebruikers aan te sluiten.

*Toelichting : De installatie is uitgebreid middels 2 verdeelkasten die op elkaar zijn aangesloten.*

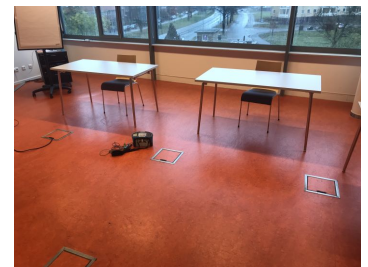
Locatie: Hoofdgebouw - 2e Verdieping - Leslokaal 1  
De kortsluitstroom tussen de fase en de beschermleiding is niet voldoende hoog met betrekking tot de beveiliging van de groep. Tijdige uitschakeling van de beveiliging kan niet worden gegarandeerd

*Toelichting : Het betreft 3 stuks vloerdozen aangesloten op groep 41 (3 linker raamzijde). Gemeten is 29 A. (meest rechter voldoet)*

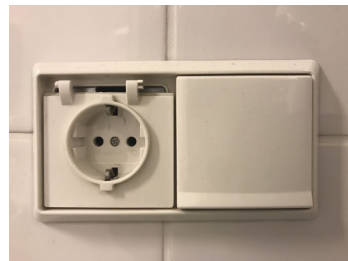
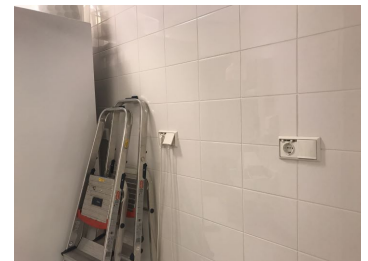
Locatie: Hoofdgebouw - 2e Verdieping - Opslagruimte keuken  
Het (spat)klepje van een contactdoos ontbreekt.

*Toelichting : Het betreft 6 stuks contactdozen.*
