ASBESTINVENTARISATIE

Opdrachtgever:	Rijksvastgoedbedrijf, Directie Vastgoedbeheer
Adres onderzoekslocatie:	Rijksweg 121 te Rijen, gebouw 329, 50E03, Vliegbasis Gilze-Rijen Legering (Categorie I en II)
Opdrachtnemer:	SGS Search Ingenieursbureau B.V. (07-D070109a)
Deskundig Inventariseerder Asbest (DIA):	Frans Martin Perez (51E-240720-511194)
Intern Projectverantwoordelijke (IP):	Rob Kerckhoffs
Technisch Eindverantwoordelijke (TE):	Lindomar Hans (51E-180121-511211)
Datum rapport:	20-10-2021
Status rapport:	Definitief
Werkordernummer:	24.21.02503

Rijksweg 121 te Rijen, gebouw 329, 50E03, Vliegbasis Gilze-Rijen

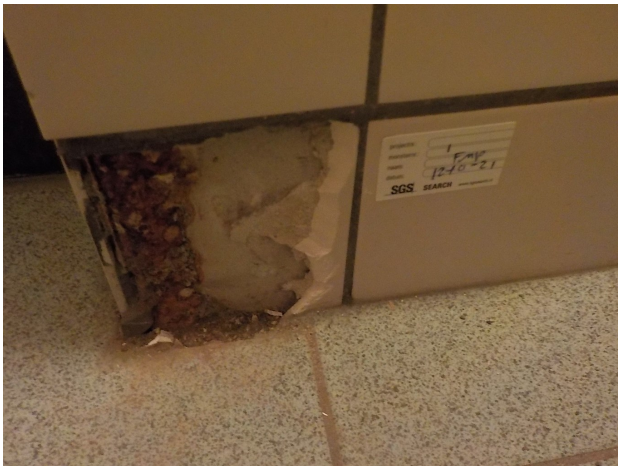
Het betreft tegellijm achter de wandtegels. Er zijn 2 kamers onderzocht in het gebouw, bij B115 is de doucheruimte destructief onderzocht en bij C212 is de toiletruimte destructief onderzocht. Alle kamers in gebouw 329 zijn identiek en in 1 fase gebouwd.

Na optische analyse bleek het materiaal geen asbestvezels te bevatten in een percentage boven de detectiegrens van 0,1% w/w.

Monstername doucheruimte

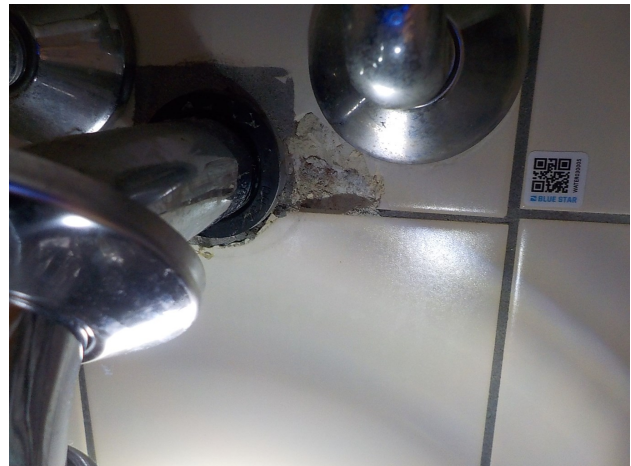
Monstername doucheruimte

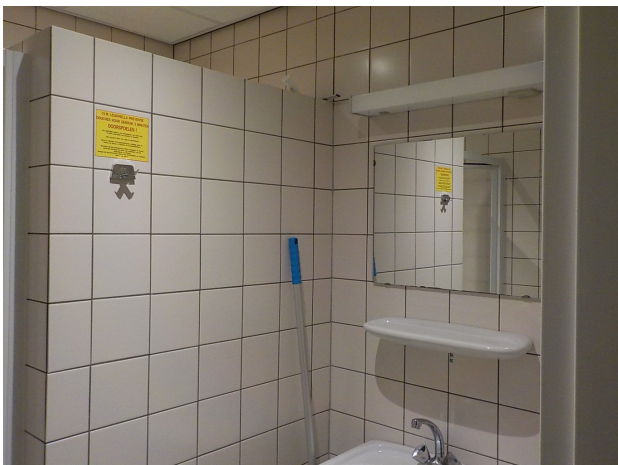
Doucheruimte: alle ruimten zijn iedentiek in dit gebouw

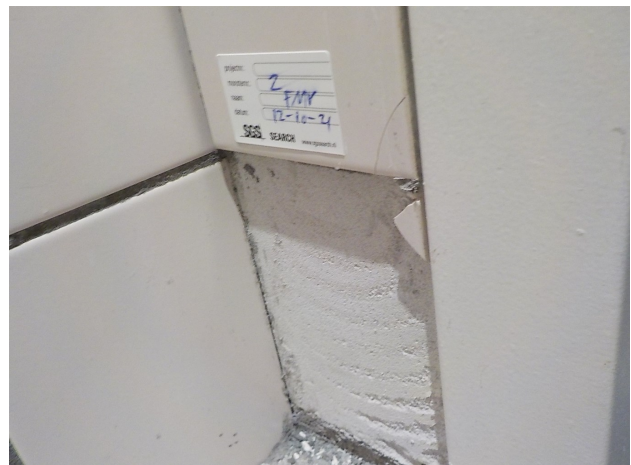
Monstername in toilet

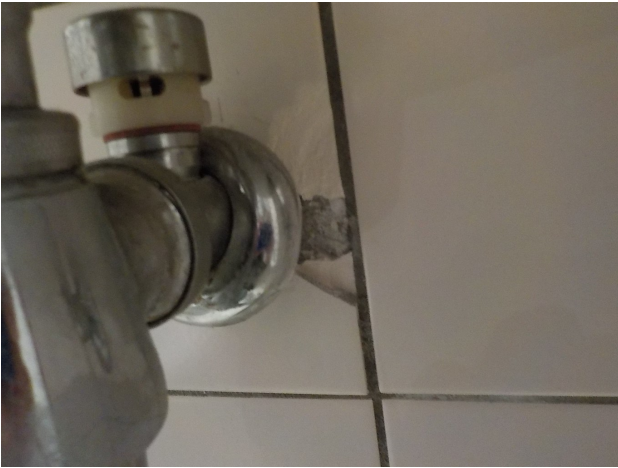
Monstername in toilet

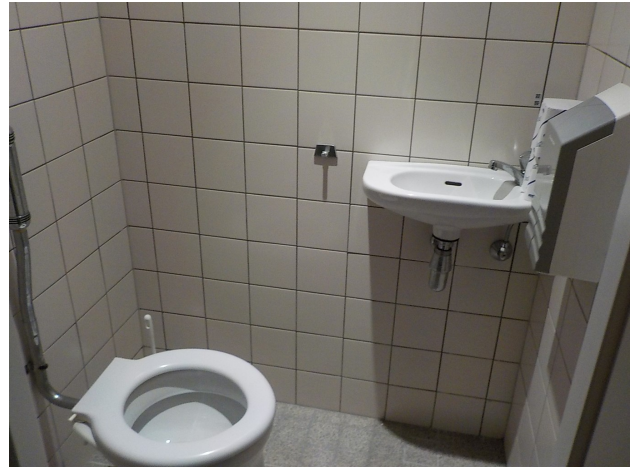
Alle toiletruimten zijn identiek in dit gebouw

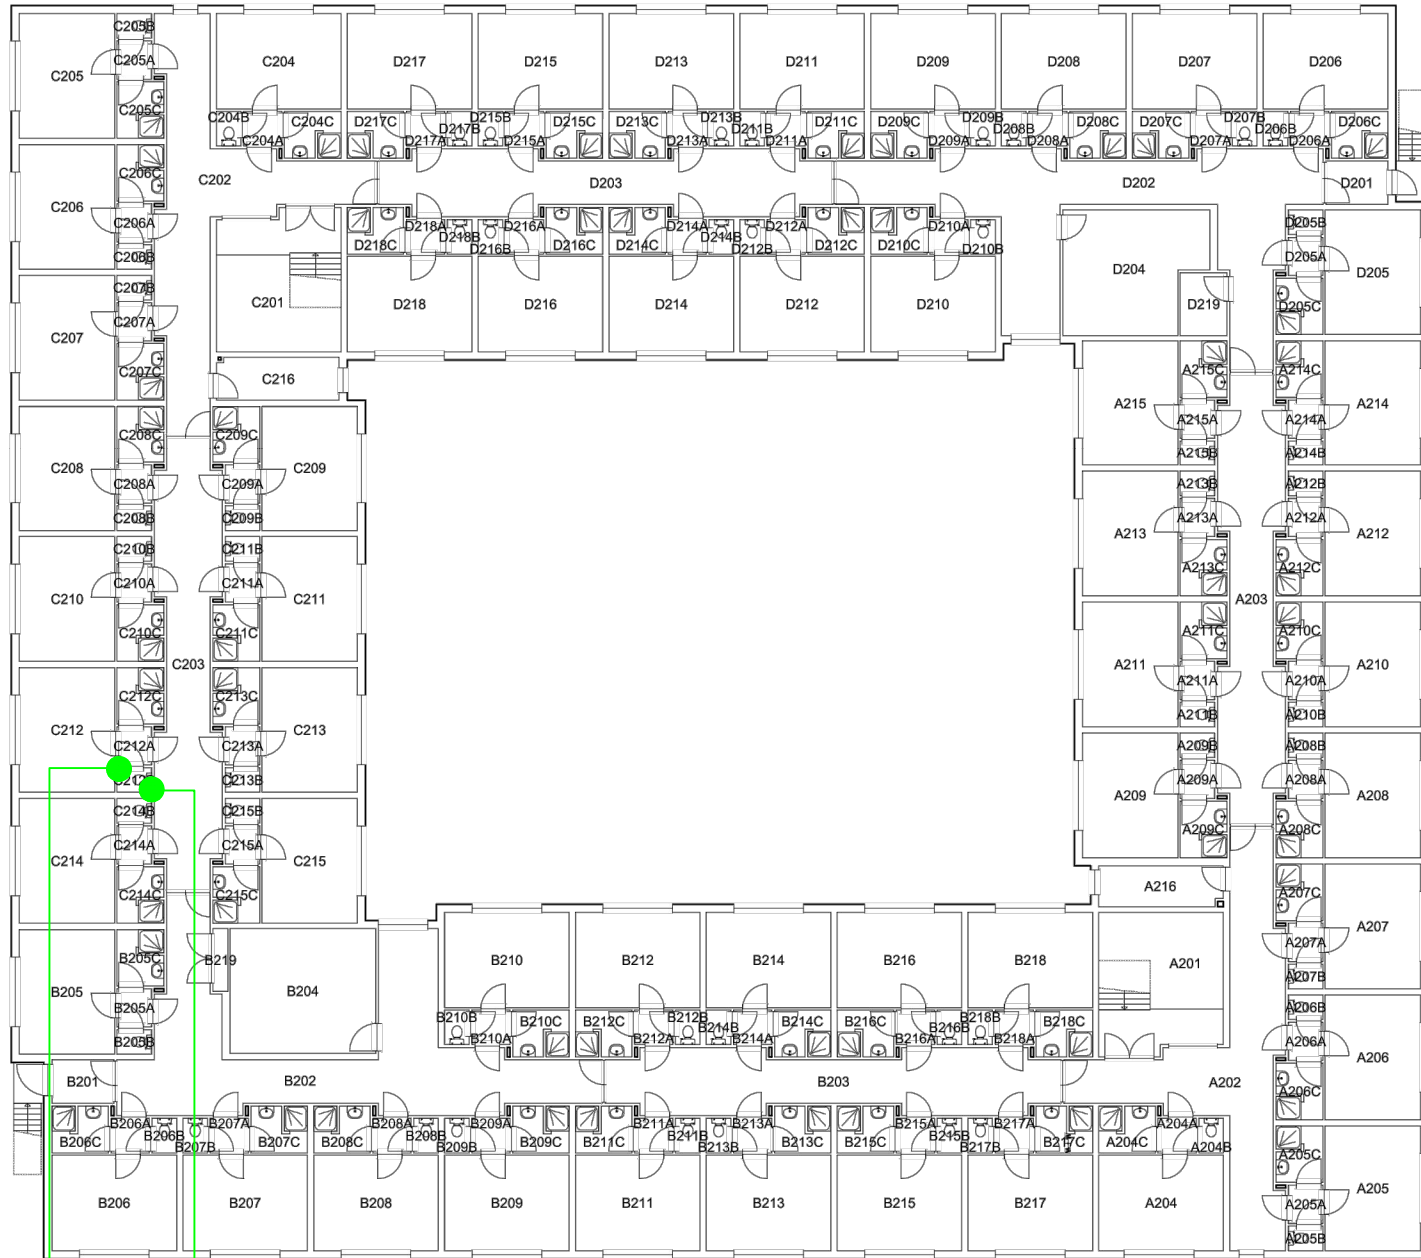
A1 Tegellijm

Element is niet asbesthoudend

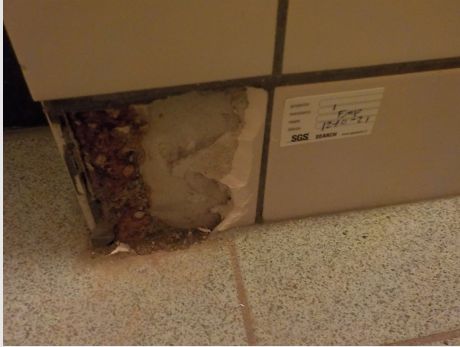
Monstername doucheruimte

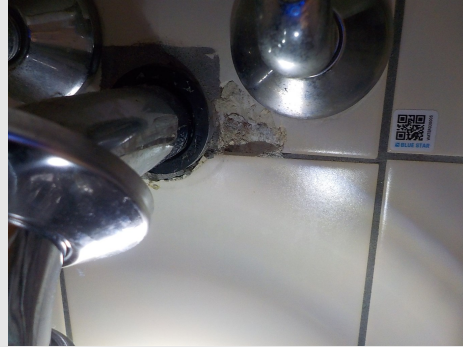
Monstername doucheruimte

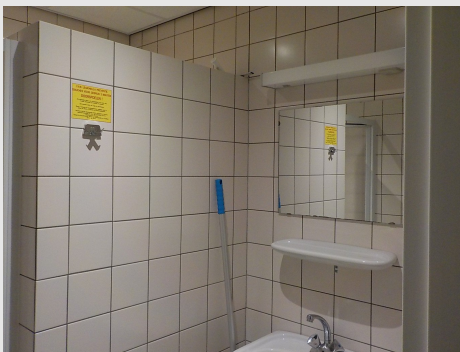
Doucheruimte: alle ruimten zijn iedentiek in dit gebouw

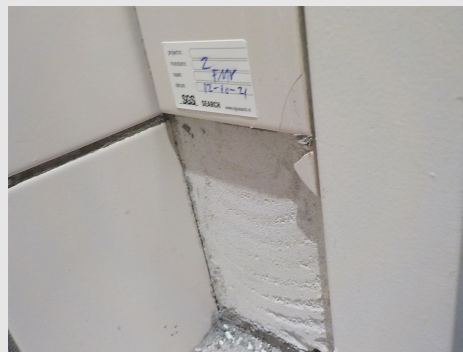
Monstername in toilet

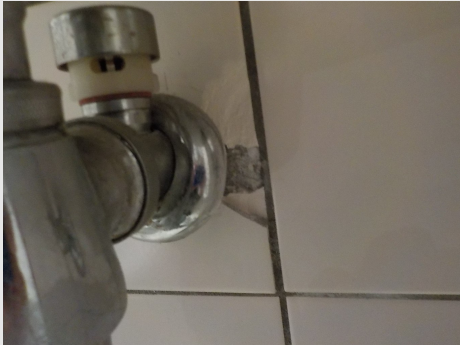
Monstername in toilet

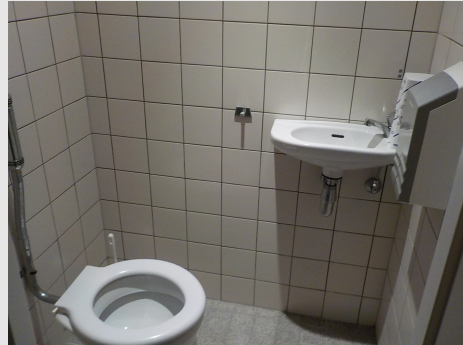
Alle toiletruimten zijn identiek in dit gebouw

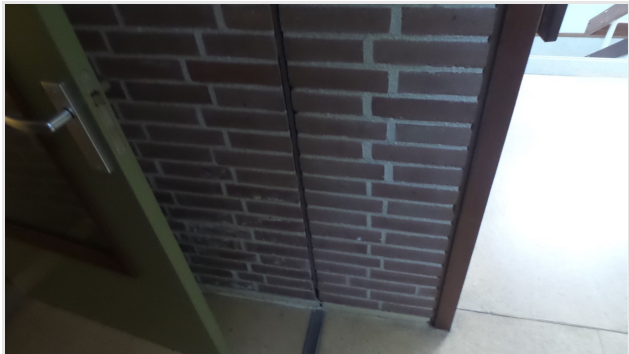
Dilatie in gang niet asbestverdacht.
