## Instandhoudingsadvies

### Beheerobjectcode: 17A-304-01

NAAM : Beilervaat  
BEHEEROBJECT : Oostelijke brug (HRR) over de Beilervaat  
BEHEERDER : RWS Noord-Nederland

In opdracht van Rijkswaterstaat heeft Nebest B.V. een instandhoudingsinspectie uitgevoerd van het beheerobject 17A-304-01. Het betreft Oostelijke brug (HRR) over de Beilervaart. De naam van het object is “Beilervaart”.

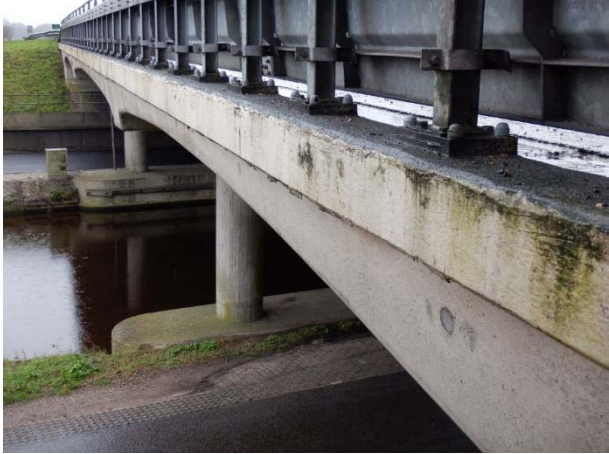
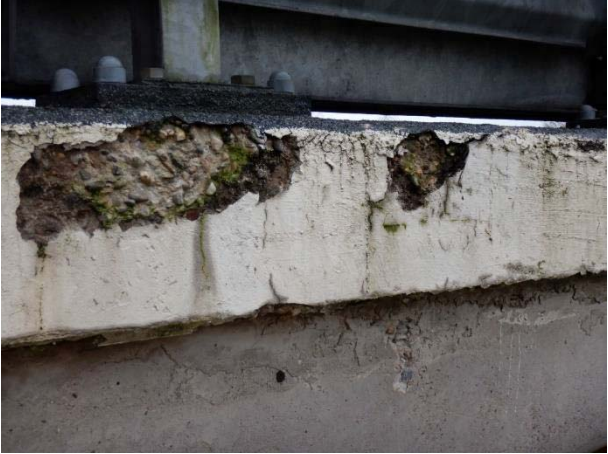
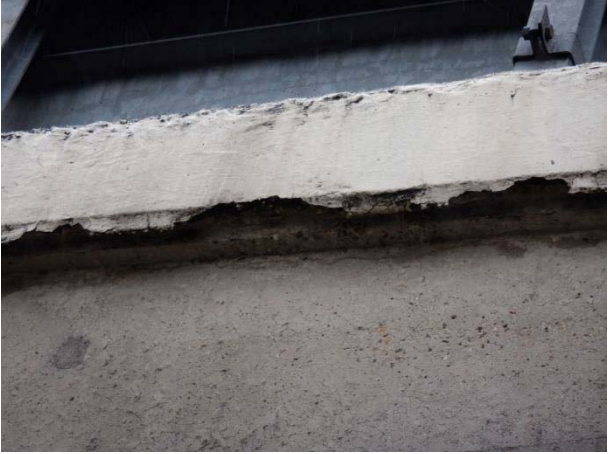
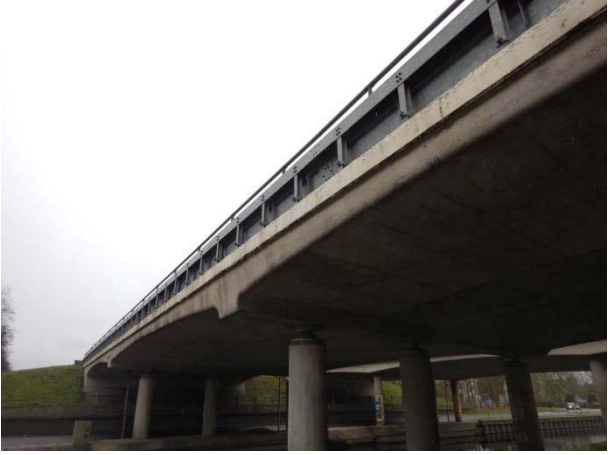
| Aspecteis t.a.v. lHonderdeel | Risico-omschrijving | Risicoanalyse | Toestand indicator | Risico niveau |
|---|---|---|---|---|
| 4.2-Sa Schampkant | (102) - Niet/ onvoldoende in staat het verkeer te geleiden | Door het afbrokkelen van betondelen kunnen deze op de onderliggende rijksweg terecht komen waardoor de veiligheid van de weggebruikers in het geding komt. | 4 - In matige staat; Voldoet niet aan het OBR | Verhoogd |

| Omgevingsfoto schade | Schadefoto |
|---|---|
| <p data-bbox="225 891 836 925">Schade (102): Schampkant, Algemeen - beton -</p> | <p data-bbox="858 891 1468 925">Foto 13155</p> <p data-bbox="858 1406 1468 1440">Foto 13130</p> <p data-bbox="858 1921 1468 1955">Foto 13127</p> |

| Referentiegegevens | | | | Advies Bouwdienst | | | | | | | | | | | | | | | | | | | | |
|---|---|---|---|---|---|---|---|---|---|---|---|---|---|---|---|---|---|---|---|---|---|---|---|---|
| Schampkant onderhouden | | | | | | | | | | betonschade herstellen 14m² | 2020 | 2022 | | 4 | | | | | | | | | | |

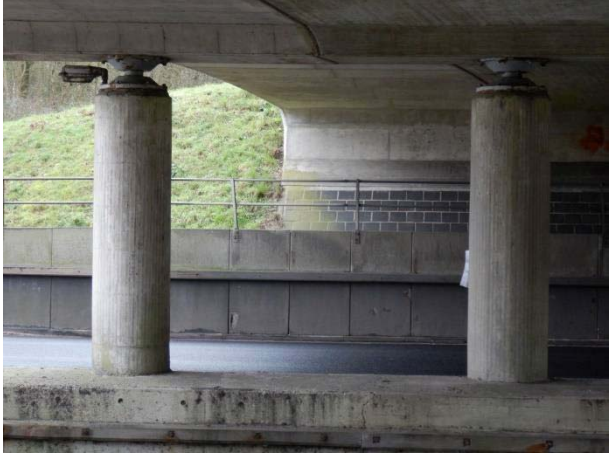
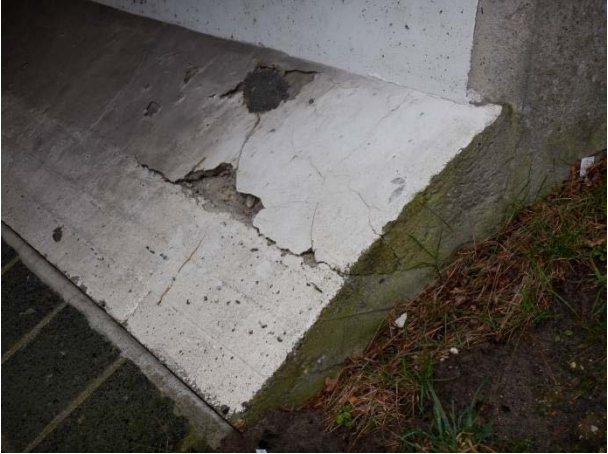
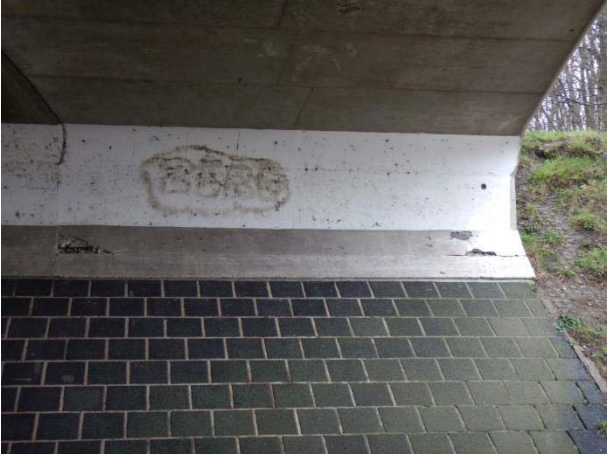
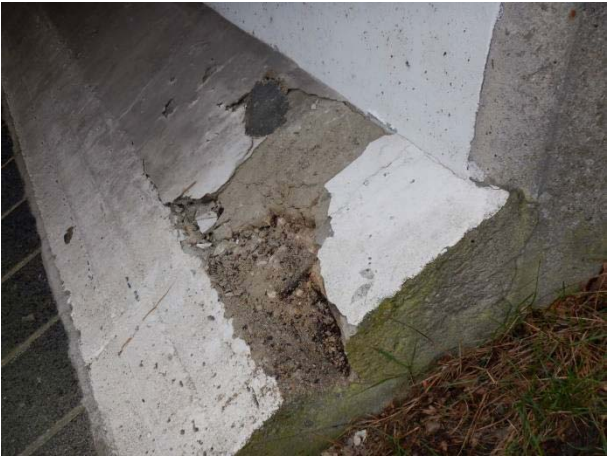
| Aspecteis t.a.v. lHonderdeel | Risico-omschrijving | Risicoanalyse | Toestand indicator | Risico niveau |
|---|---|---|---|---|
| 8.2-Ec Steunpunt | (101) - Niet/ onvoldoende in staat een constructie te dragen | Door de blootliggende wapening gaat deze verder corroderen waardoor de schade en kosten meer worden. | 3 - In redelijke staat; Risico voorzien t.a.v. OBR | Laag |

| Omgevingsfoto schade | Schadefoto |
|---|---|
| <p data-bbox="225 891 638 922">Schade (101): Landhoofd - beton -</p> | <p data-bbox="858 891 994 922">Foto 13119</p> <p data-bbox="858 1404 994 1435">Foto 13117</p> <p data-bbox="858 1917 994 1948">Foto 13122</p> |

(101) Bij STP04 is er betonschade op 2 locaties aanwezig met blootliggende wapening. De totale omvang van de schades is ca. 1m<sup>2</sup> Zie foto:  
F13119,F13117,F13122

*Schadetype:* losse / afgesprongen / afgebrokkelde stukken; *Oorzaak:* onvoldoende onderhoud; *Schadeindicator:* 1 Beginnende schade

| Referentiegegevens | | | | Advies Bouwdienst | | | | | | | | | | | | | | | | | | | | |
|---|---|---|---|---|---|---|---|---|---|---|---|---|---|---|---|---|---|---|---|---|---|---|---|---|
| Landhoofd onderhouden | | | | | | | | | | betonschade herstellen 1m² | 2022 | 2026 | | 3 | | | | | | | | | | |

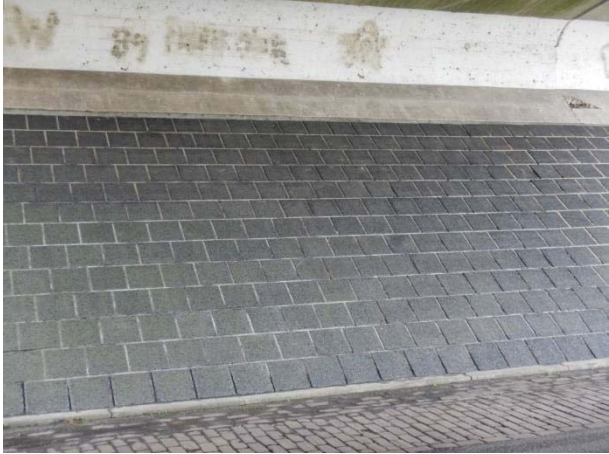
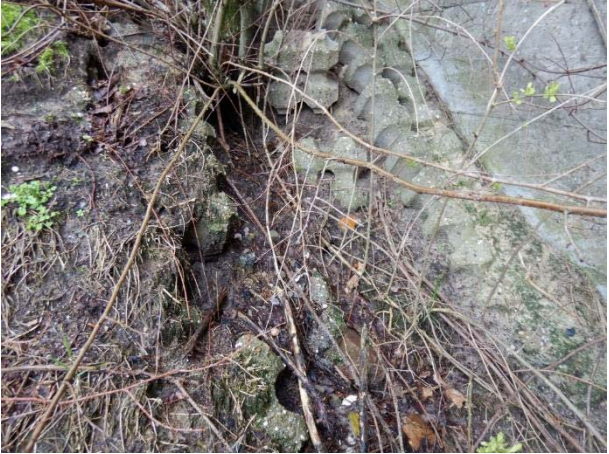
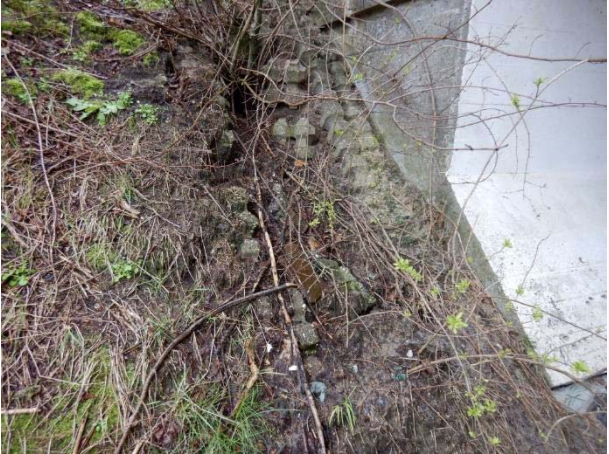
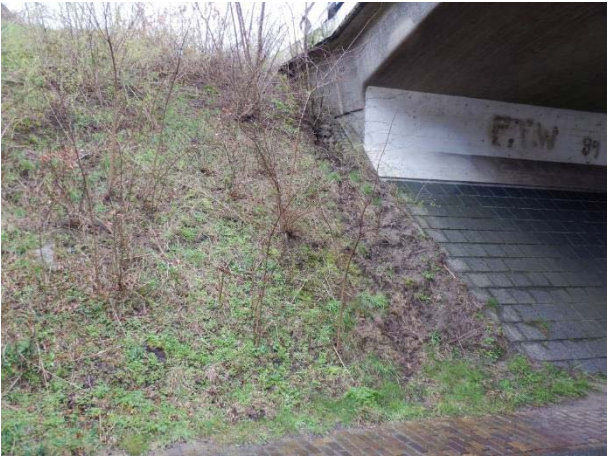
| Aspecteis t.a.v. lHonderdeel | Risico-omschrijving | Risicoanalyse | Toestand indicator | Risico niveau |
|---|---|---|---|---|
| 8.2-Ec Talud | (104) - Niet / onvoldoende in staat grond en/of water te keren | Door verdere uitspoeling kan zetting en/of zakking ontstaan aan de kunstwerk. | 3 - In redelijke staat; Risico voorzien t.a.v. OBR | Laag |

| Omgevingsfoto schade | Schadefoto |
|---|---|
| <p data-bbox="225 891 655 925">Schade (104): Talud, Algemeen - - -</p> | <p data-bbox="858 891 994 925">Foto 13139</p> <p data-bbox="858 1404 994 1438">Foto 13138</p> <p data-bbox="858 1917 994 1951">Foto 13140</p> |

Schade uit te bureaustudie is niet waargenomen. Zie foto: F13139,F13138,F13140

*Standaard indicatoren:*
*Schadetype:* uitspoeling; *Oorzaak:* onvoldoende onderhoud; *Schadeindicator:* 1  
Beginnende schade

| Referentiegegevens | | | | Advies Bouwdienst | | | | | | | | | | | | | | | | | | | | |
|---|---|---|---|---|---|---|---|---|---|---|---|---|---|---|---|---|---|---|---|---|---|---|---|--|
| Talud onderhouden | | | | | | | talud aanvullen 0,5m³ | 2022 | 2026 | | 3 | | | | | | | | | | | | | |

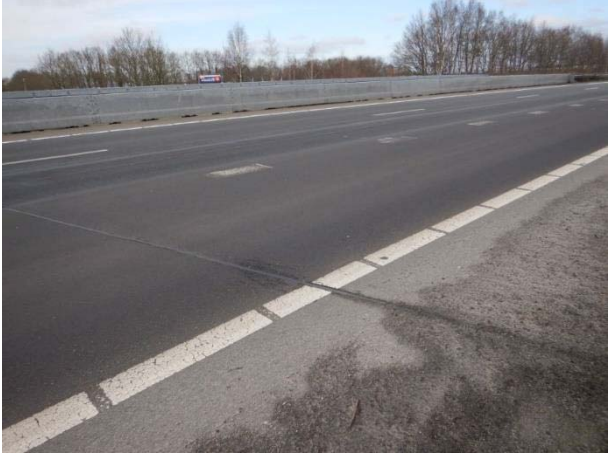
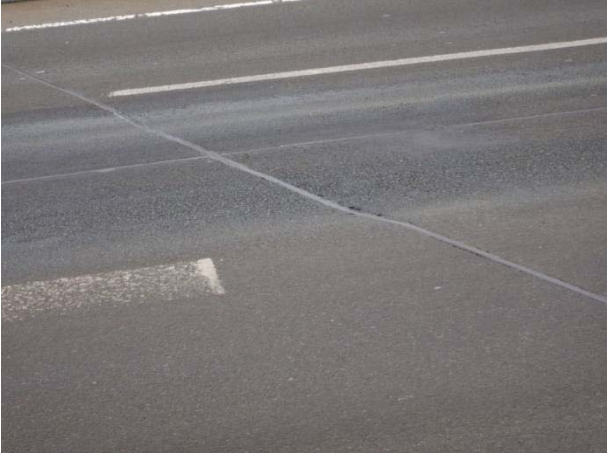
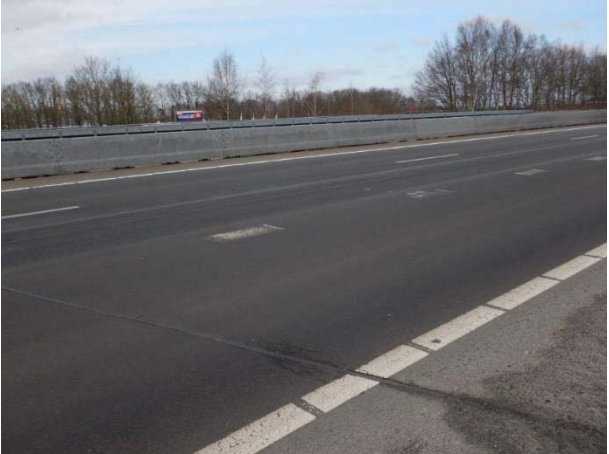
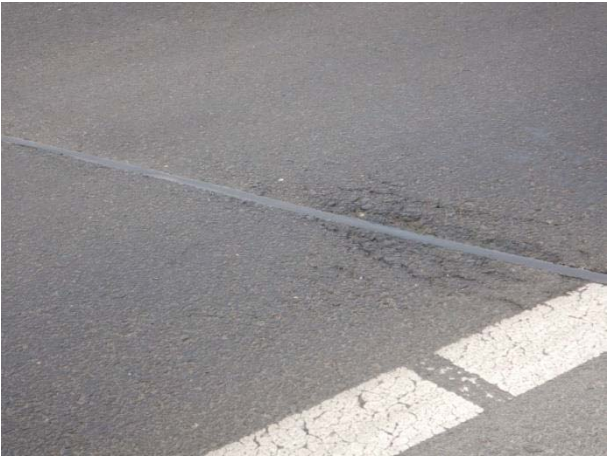
| Aspecteis t.a.v. lHonderdeel | Risico-omschrijving | Risicoanalyse | Toestand indicator | Risico niveau |
|---|---|---|---|---|
| 8.2-Ec Verharding wegtype 1, hoofdwegennet | (103) - Onvoldoende in staat grip, comfort en veiligheid te verzorgen voor de weggebruiker | Door de spoorvorming op rijbaan 2 is de kans op ongelukken toegenomen door de vermindering van de grip op de rijbaan | 4 - In matige staat; Voldoet niet aan het OBR | Laag |

| Omgevingsfoto schade | Schadefoto |
|---|---|
| <p data-bbox="226 891 683 922">Schade (103): Asfaltverharding - dab -</p> | <p data-bbox="858 891 992 922">Foto 25027</p> <p data-bbox="858 1404 992 1435">Foto 25029</p> <p data-bbox="858 1917 992 1948">Foto 25028</p> |

(103) Er is spoorvorming aanwezig op rijstrook 2 OVSP01-03. Er is ook craquele en scheurvorming bij STP 01+04 bij de overgang van kunstwerk naar de aardebaan. De bevinding uit PI 2012 is niet waargenomen. Zie foto: F25027,F25029,F25028

*Schadetype:* ribbel / spoorvorming; *Oorzaak:* uitrijden; *Schadeindicator:* 2 Matige schade

| Referentiegegevens | | | | Advies Bouwdienst | | | | | | | | | | | | | | | | | | | | |
|---|---|---|---|---|---|---|---|---|---|---|---|---|---|---|---|---|---|---|---|---|---|---|---|--|
| Verharding onderhouden | | | | | | | deklaag vervangen 637m² | 2020 | 2022 | | 4 | | | | | | | | | | | | | |
