## Instandhoudingsadvies

### Beheerobjectcode: 17C-305-01

NAAM : Eursinge  
BEHEEROBJECT : Onderdoorgang in de Eursinge  
BEHEERDER : RWS Noord-Nederland

Opdrachtgever : Rijkswaterstaat, Grote Projecten en Onderhoud (GPO)  
Projectbegeleider RWS : M. Weerdesteijn  
Zaaknummer : 31130017 (IAK 2020)

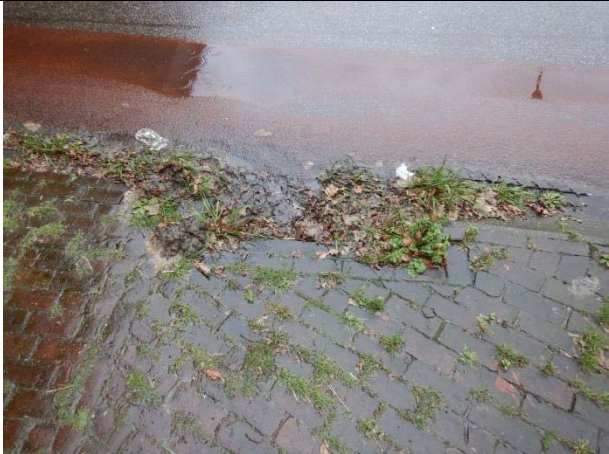
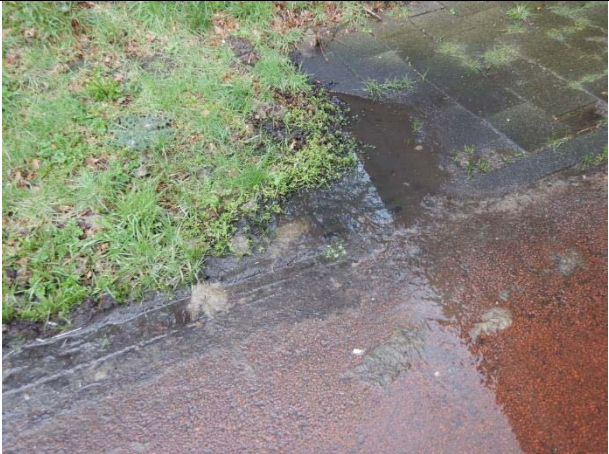
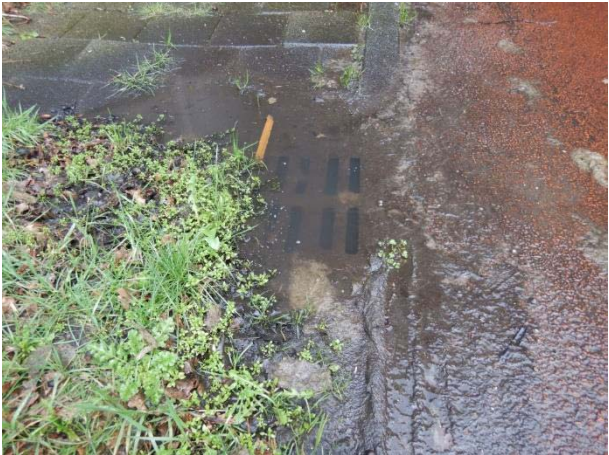
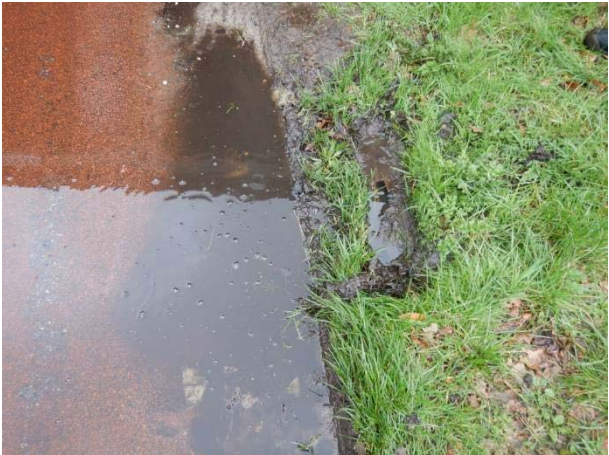
| Aspecteis t.a.v<br>IHonderdeel | Risico-<br>omschrijving | Risicoanalyse | Toestand<br>indicator | Risico<br>niveau |
|---|---|---|---|---|
| 8.2-Ec<br>Hemelwaterafvoer (hwa) | (103) - Niet/<br>onvoldoende in<br>staat<br>vochthuishouding<br>(afvoeren van<br>water) te reguleren | Door een niet of<br>onvoldoende<br>functionerende HWA is de<br>kans op plasvorming op de<br>verharding. | 4 - In matige<br>staat;<br>Voldoet niet<br>aan het OBR | Verhoogd |

| Omgevingsfoto schade | Schadefoto |
|---|---|
| <p data-bbox="225 927 715 994">Schade (103): Hemelwaterafvoer (HWA),<br/>Algemeen - - -</p> | <p data-bbox="857 927 991 956">Foto 13781</p> <p data-bbox="857 1453 991 1482">Foto 13782</p> <p data-bbox="857 1980 991 2009">Foto 13779</p> |

*Schadetype:* niet / onvoldoende functioneren; *Oorzaak:* onvoldoende onderhoud;

*Schadeindicator:* 2 Matige schade

| IH-onderdeel | Maatregel | Kosten (k€) |
|---|---|---|
| Hemelwaterafvoer (HWA) - - - | HWA onderhouden: HWA reinigen 2stuks | |

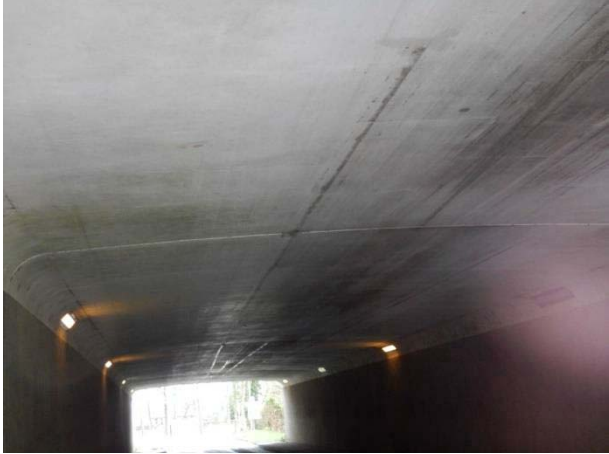
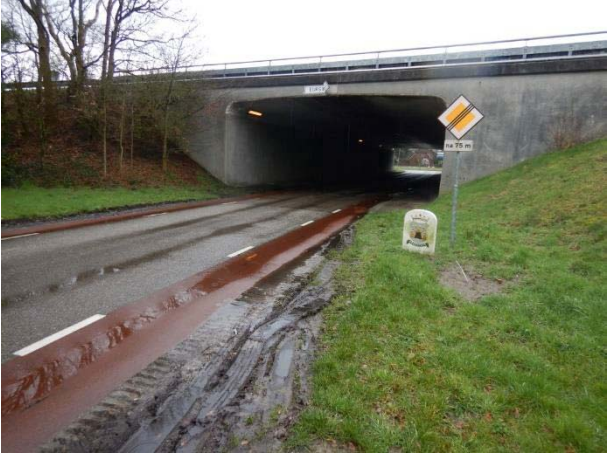
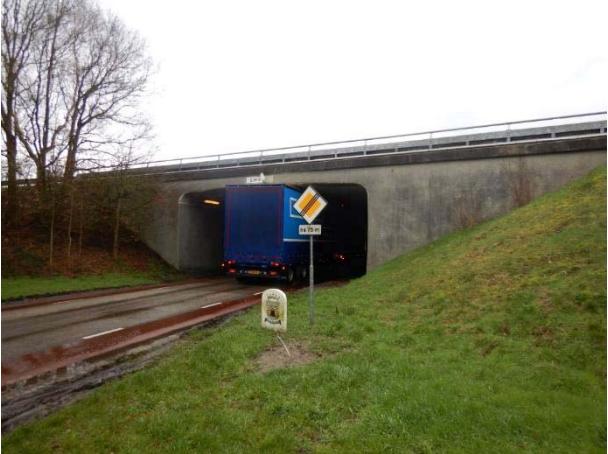
| Aspecteis t.a.v<br>IHonderdeel | Risico-<br>omschrijving | Risicoanalyse | Toestand<br>indicator | Risico<br>niveau |
|---|---|---|---|---|
| 4.1-Sa<br>Hoofddraagconstructie | (104) - Niet/<br>onvoldoende in<br>staat belastingen te<br>dragen | Doordat de maximale<br>doorrijhoogte niet wordt<br>aangeduid kunnen<br>aanrijdingen tegen de<br>hoofddraagconstructie<br>ontstaan. Hierdoor is kans<br>op ongelukken met letsel<br>als gevolg en schade aan<br>het object mogelijk. | 3 - In<br>redelijke<br>staat; Risico<br>voorzien<br>t.a.v. OBR | Laag |

| Omgevingsfoto schade | Schadefoto |
|---|---|
| <p data-bbox="225 898 560 927">Schade (104): Dak - beton -</p> | <p data-bbox="858 898 994 927">Foto 13803</p> <p data-bbox="858 1424 994 1453">Foto 13802</p> |

Doordat de maximale doorrijhoogte niet wordt aangeduid kunnen aanrijdingen tegen de hoofddraagconstructie ontstaan. Hierdoor is kans op ongelukken met letsel als gevolg en schade aan het object mogelijk.

*Schadetype:* ontbrekende delen / componenten; *Oorzaak:* veranderende technische of functionele eisen; *Schadeindicator:* 2 Matige schade

| IH-onderdeel | Maatregel | Kosten (k€) |
|---|---|---|
| Hoofddraagconstructie - beton - - | Aanbrengen bebording: Plaatsen bord L01 (4,0m) tpv OVSP / ZB 01+02 | |

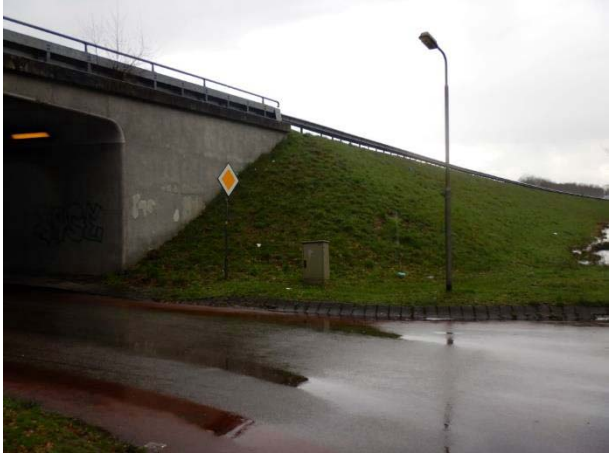
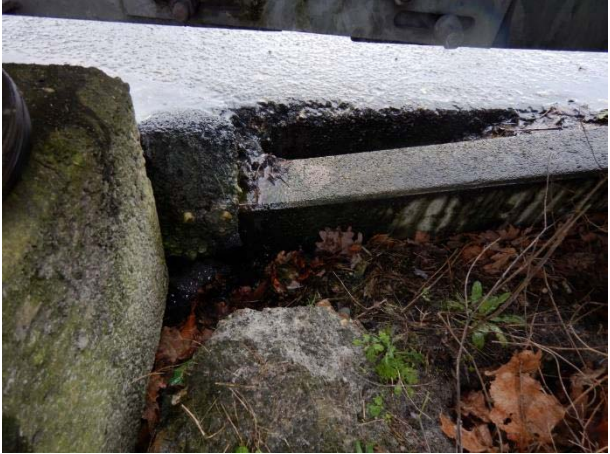
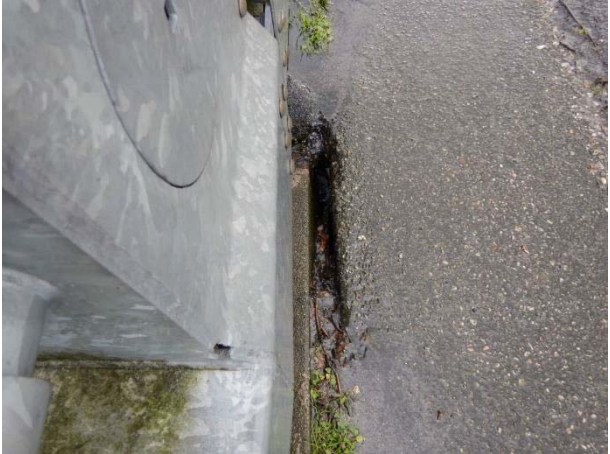
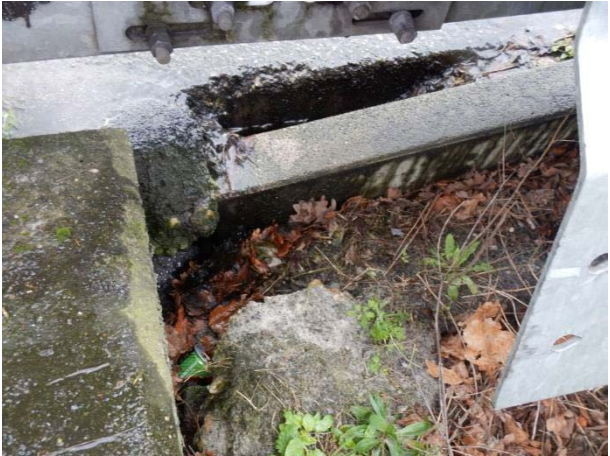
| Aspecteis t.a.v<br>IHonderdeel | Risico-<br>omschrijving | Risicoanalyse | Toestand<br>indicator | Risico<br>niveau |
|---|---|---|---|---|
| 8.2-Ec Talud | (101) - Niet /<br>onvoldoende in<br>staat een<br>constructie te<br>dragen | Door uitspoeling ontstaat<br>de kans op zakking en/of<br>zetting in de verharding<br>met grotere gevolgschade. | 4 - In matige<br>staat;<br>Voldoet niet<br>aan het OBR | Laag |

| Omgevingsfoto schade | Schadefoto |
|---|---|
| <p data-bbox="225 898 655 931">Schade (101): Talud, Algemeen - - -</p> | <p data-bbox="857 898 994 931">Foto 13824</p> <p data-bbox="857 1424 994 1458">Foto 13823</p> <p data-bbox="857 1951 994 1984">Foto 13821</p> |

Door uitspoeling ontstaat de kans op zakking en/of zetting in de verharding met grotere gevolgschade.

*Schadetype:* uitspoeling; *Oorzaak:* onvoldoende onderhoud; *Schadeindicator:* 2 Matige schade

| IH-onderdeel | Maatregel | Kosten (k€) |
|---|---|---|
| Talud - - - natuurlijk | Talud onderhouden: talud aanvullen 3m <sup>3</sup> | |

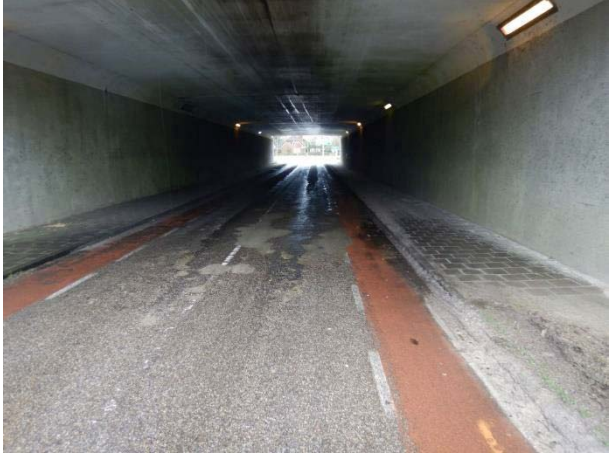
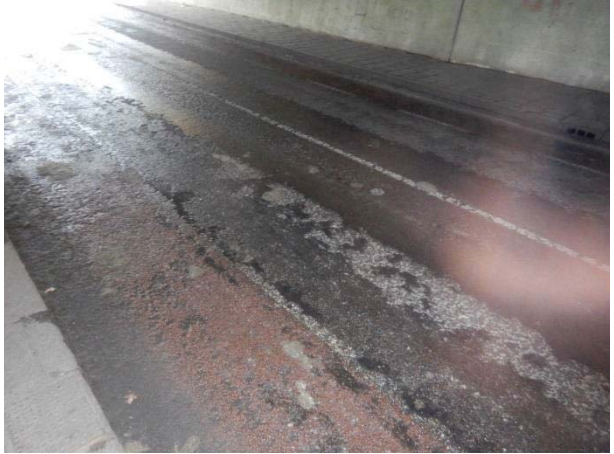
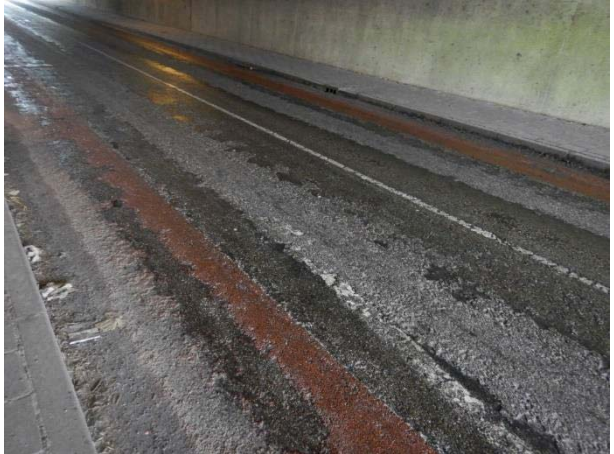
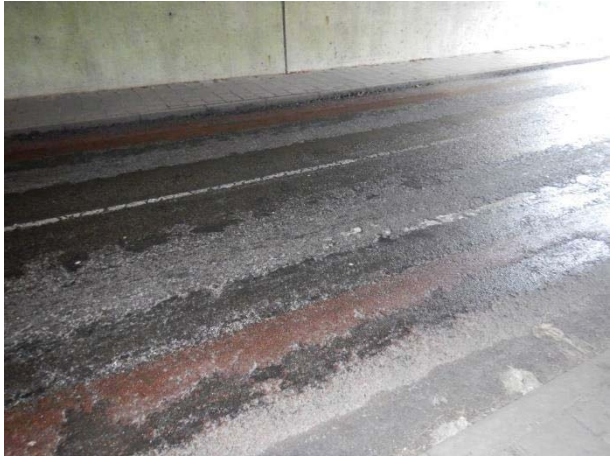
| Aspecteis t.a.v<br>IHonderdeel | Risico-<br>omschrijving | Risicoanalyse | Toestand<br>indicator | Risico<br>niveau |
|---|---|---|---|---|
| 4.2-Sa Verharding<br>wegtype 4, licht belast | (102) -<br>Onvoldoende in<br>staat grip, comfort<br>en veiligheid te<br>verzorgen voor de<br>weggebruiker | Door rafeling en uitgereden<br>plekken is de veiligheid van<br>de weggebruikers in het<br>geding. | 4 - In matige<br>staat;<br>Voldoet niet<br>aan het OBR | Verhoogd |

| Omgevingsfoto schade | Schadefoto |
|---|---|
| <p data-bbox="225 898 683 929">Schade (102): Asfaltverharding - dab -</p> | <p data-bbox="855 898 994 929">Foto 13776</p> <p data-bbox="855 1424 994 1456">Foto 13766</p> <p data-bbox="855 1951 994 1982">Foto 13769</p> |

Door rafeling en uitgereden plekken is de veiligheid van de weggebruikers in het geding.

(102) De verharding is volledig uitgereden. Het vertoont rafeling en diverse scheuren over de gehele oppervlakte 683m². Zie foto: F13776,F13766,F13769

*Schadetype:* einde levensduur; *Oorzaak:* veroudering; *Schadeindicator:* 2 Matige schade

| IH-onderdeel | Maatregel | Kosten (k€) |
|---|---|---|
| Verharding wegtype 4, Licht belast - dab - - | Verharding vervangen: Verharding vervangen 390 m <sup>2</sup> | |
