Onderzoek conditie gevels  
Gemeentehuis te Veenendaal

Opdrachtnummer: 18-G-0098  
Referentie: GWW/CVA

## Onderzoek conditie polymeer betonnen en natuursteen gevels, Gemeentehuis te Veenendaal

Datum : 25 februari 2019

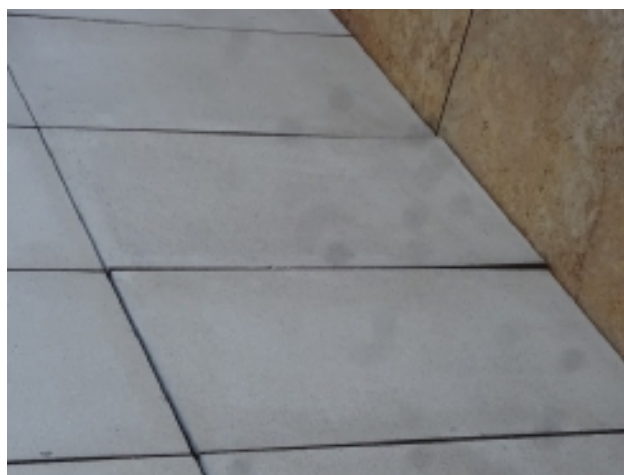
Foto 4

- Op een aanzienlijk aantal plaatsen zijn de polymeer betonnen gevelplaten vervormd (zie foto 4). De gevelplaten hollen of bollen tussen de bevestigingspunten of beide plaaieinden (zie foto 5).

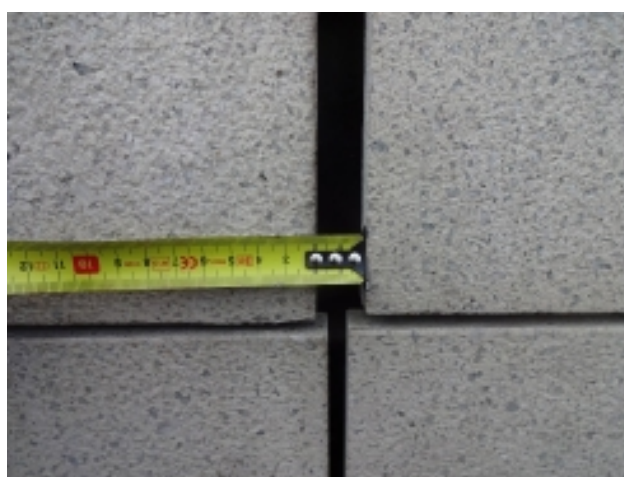
Foto 6

- De breedte van de verticale voegen tussen de gevelplaten varieert van 0 mm - 20 mm (zie foto 6).
- Door “wandelen” van de gevelplaten over de bevestigingsbeugels zijn algemeen afwijkingen in de voegbreedten in verticale plaatvoegen aanwezig (zie foto 7).

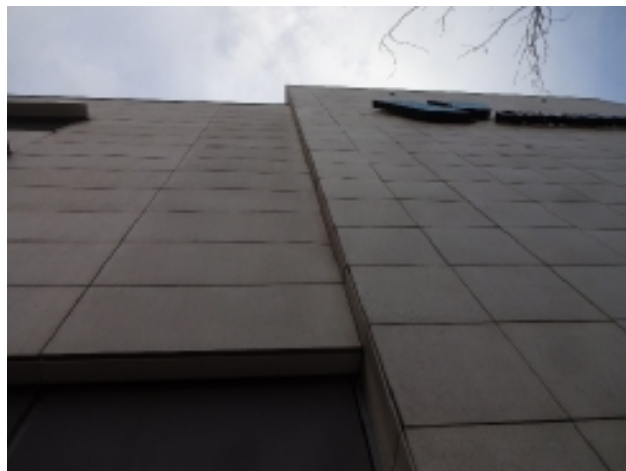
Foto 8

- De gevelplaten kunnen niet van de bevestigingsbeugels afschuiven en loskomen doordat bij de gevelbeëindigingen hoekplaten zijn bevestigd (zie foto 8).

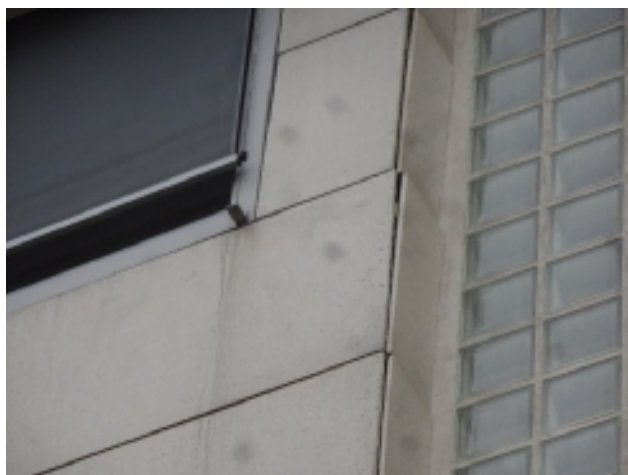
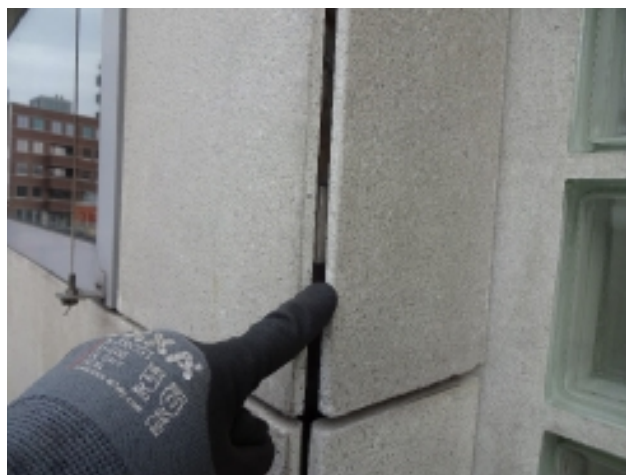
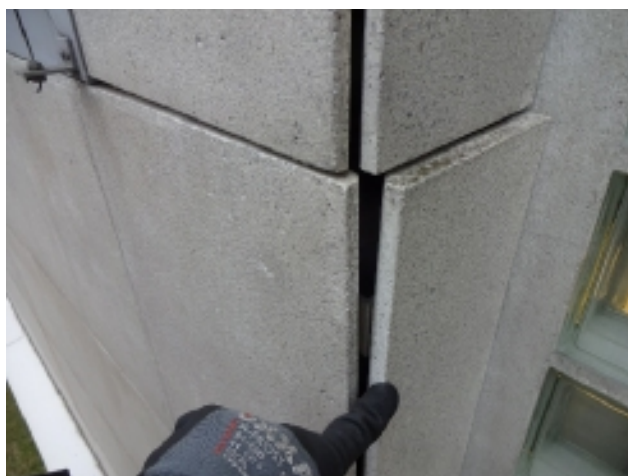
- Regelmatig zijn de hoek-/neggeplaten vervormd en onvoldoende tegen de gevelplaten bevestigd (zie foto 9, 10 en 11).
- Plaatselijk zijn gevelplaten gescheurd (zie foto 12).

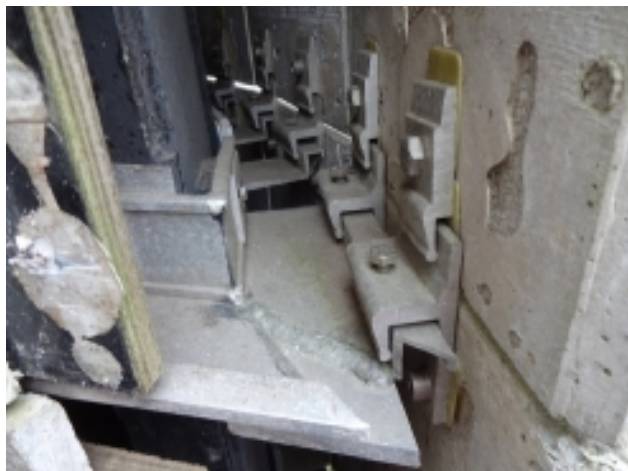
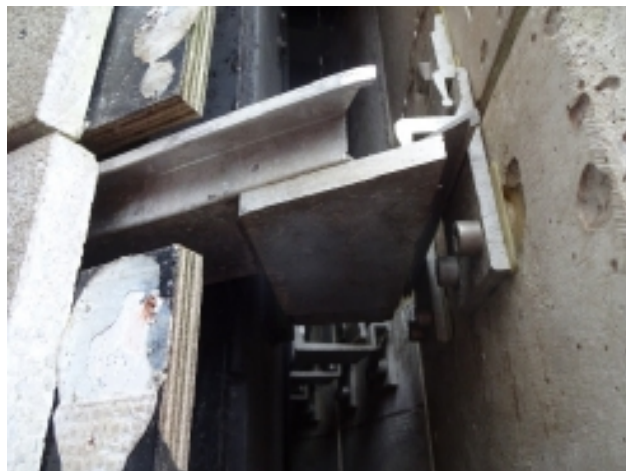
- Tegen de boven- en achterzijde van de gevel zijn draaghaken bevestigd. De draaghaken zijn spanningsvrij opgelegd op bevestigingsbeugels die tegen de achterconstructie van de gevel zijn bevestigd (zie foto 13 en 14). De draaghaken kunnen door stelbouten in hoogte worden afgesteld. De draaghaken zijn voorzien van bevestigingsschroeven om “wandelen” tegen te gaan;

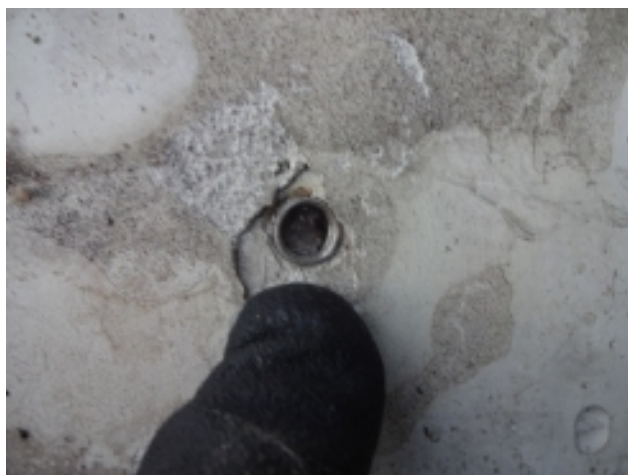
Foto 15

- De draaghaken en windhaken zijn bevestigd met rvs, type 1.4301, bevestigingsbouten. De bouten zijn bevestigd in draadbussen die in de achterzijde van de gevelplaat zijn ingebracht (zie foto 15). De kwaliteit en conditie van de bevestiging van de draadbussen in de gevelplaten is onbekend;

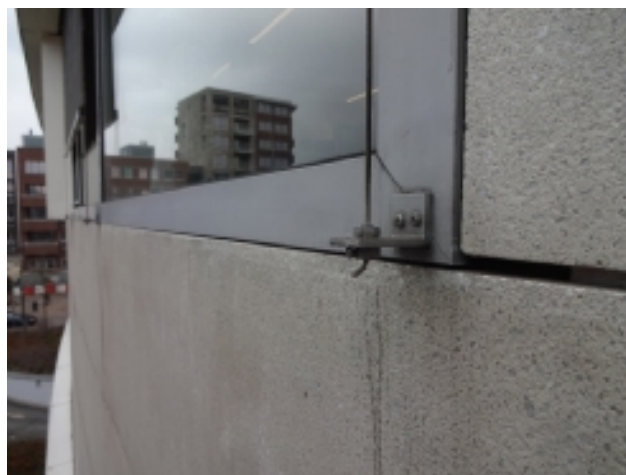
Foto 16

- Water van de aluminium kozijnen stroomt af achter de gevelplaten (zie foto 16).
- De aluminium afdekkappen zijn boven de gevelopeningen afgekit tegen de gevelplaten. De afdekkappen zijn plaatselijk onvoldoende bevestigd (zie foto 17).

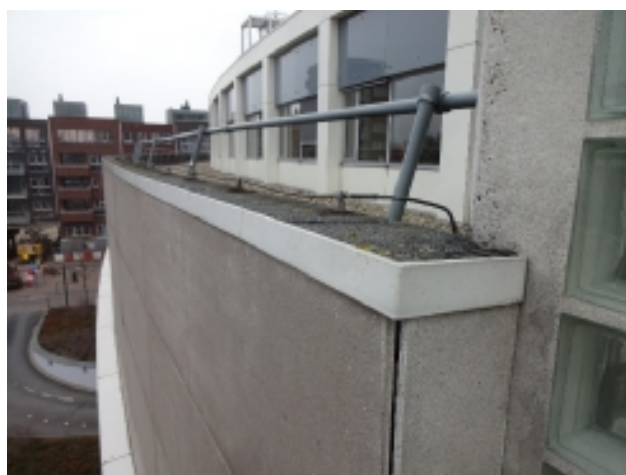
Foto 18

- Bij de gevelbeëindigingen aan de bovenzijde zijn aluminium daktrimmen aanwezig (zie foto 18). De waterdichtheid van het bitumen dakbedekkingssysteem aansluitend op de betonnen gevels is twijfelachtig;

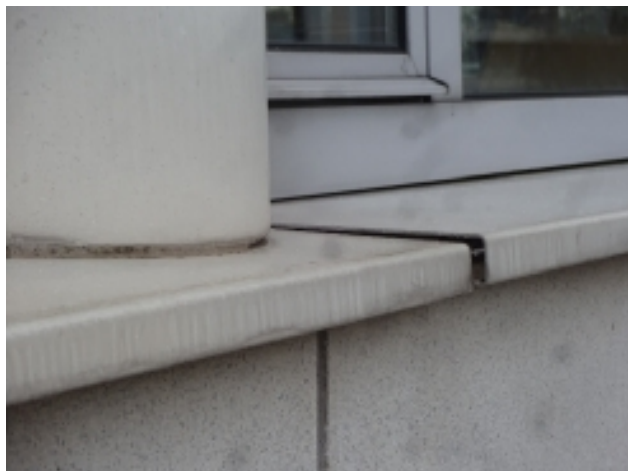
Foto 19

- Bij de stuikvoegen tussen de aluminium waterslagen zijn geen waterkerende klangen aanwezig. Plaatselijk zijn de waterslagen onvoldoende bevestigd (zie foto 19).

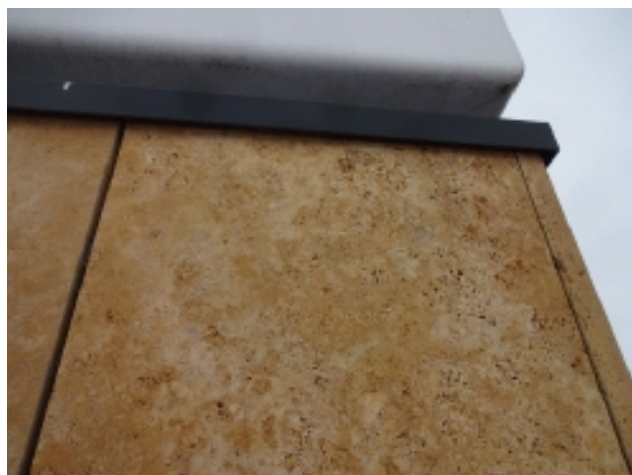
Foto 22

- Er zijn geen gebreken aangetroffen in de bevestiging van de natuursteen gevelplaten.
- De gevelplaten (sluitplaten) links- en rechtsboven in de gevels zijn bevestigd met twee draagankers en één windanker. Daarom zijn de gevelplaten op één positie aan de uiterste bovenzijde bevestigd met een draad- /lijmanker (zie foto 22).

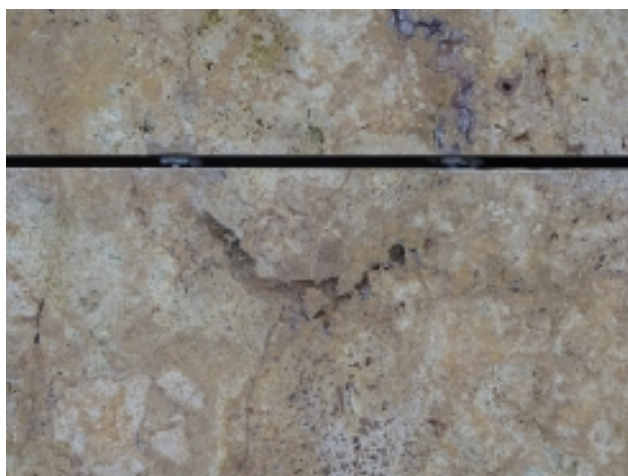
Foto 23

- In de gevelplaten zijn gesteente-eigen holle ruimten en scheurtjes aanwezig (zie foto 23). Deze fenomenen zijn geen constructief gebrek.
- Plaatselijk zijn aluminium gevelafdekkers onvoldoende bevestigd (zie foto 24).

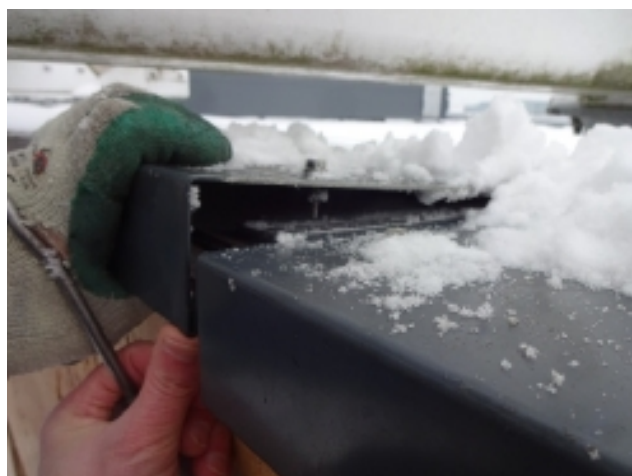
Foto 24

Plaatselijk zijn de aluminium gevelafdekkers onvoldoende bevestigd. Bovendien zijn de klangen onvoldoende waterkerend aangesloten op de afdekkappen. Hierdoor kunnen de onbehandelde multiplex muurplaten onder de aluminium afdekkers met water worden belast en delamineren / degraderen. Omdat de aluminium gevelafdekkers op de muurplaten zijn bevestigd kunnen de bevestigingsproblemen hierdoor op termijn toenemen. Geadviseerd wordt de geveldetaillering aan de bovenzijde van de gevels waterdicht te modificeren en de aluminium gevelafdekkers voldoende te bevestigen.

- De aluminium gevelafdekkers moeten worden genummerd, gedemonteerd en tijdelijk worden opgeslagen.
- Er moeten nieuwe klangen worden bevestigd. Vooraf moet onder de klangen een EPDM-slabbe schubvormig, waterdicht worden aangesloten op de natuursteen gevels en de bitumen dakopstanden.
- Vervolgens moeten de aluminium afdekkappen voldoende worden bevestigd tegen de klangen.
- De detaillering aan de bovenzijde van de gevelopeningen op de begane grond moet zodanig worden aangepast dat de waterbelasting op de natuursteen gevelplaten wordt beperkt en daarmee de biologische vervuiling.

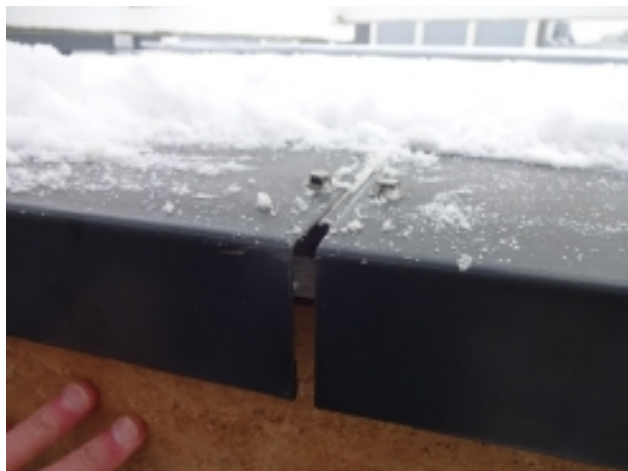
Foto 25

- De klangen bij de stuiknaden tussen de gevelafdekkers lopen niet tot en met de voorzijde naar beneden door. De klangen zijn onvoldoende waterkerend aangesloten op de afdekkappen en hebben geen bevestigende functie (zie foto 25).

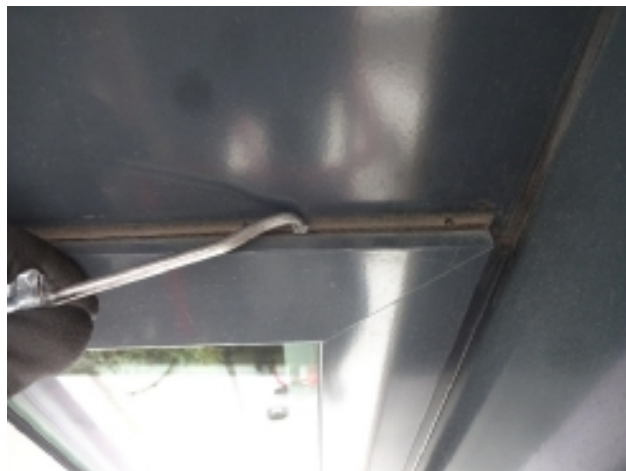
Foto 26

- De kitafdichtingen tussen de kozijnprofielen en de aansluitende aluminium beplating zijn onthecht (zie foto 26).
- De gevelplaten boven de gevelopeningen op de begane grond zijn aan de onderzijde vervuild door biologische aangroei (zie foto 27).

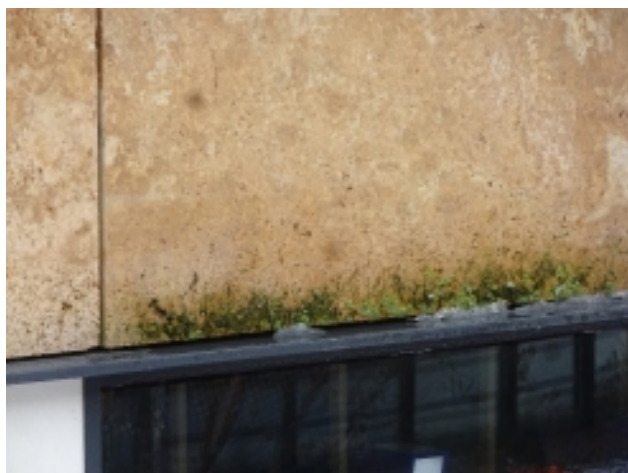
Foto 27

Plaatselijk zijn de natuursteen gevelplaten vervuild door biologische aangroei doordat in de geveldetails onvoldoende rekening is gehouden met afstromend water. Rondom de gevelopeningen is een stalen kader aanwezig. Het kader aan de bovenzijde is niet naar buiten afwaterend aangebracht. Water dat van bovengelegen waterslagen op het vlakke staalprofiel stroomt, spat op tegen de poreuze natuursteen met langdurig nat blijven en de biologische vervuiling als gevolg.

De detaillering aan de bovenzijde van de gevelopeningen op de begane grond moet zodanig worden aangepast dat de waterbelasting op de natuursteen gevelplaten wordt beperkt en daarmee de biologische vervuiling.

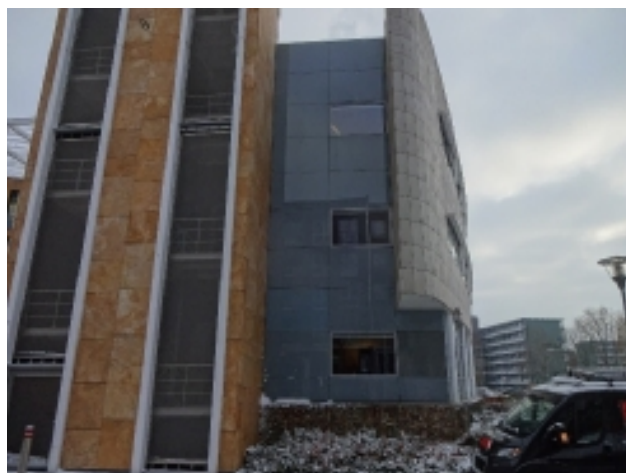
Foto 28

- De glasgevel is afgewerkt met gehard glazen panelen (zie foto 28).
- De glaspanelen zijn bevestigd met rvs, type onbekend, schroeven en rozetten tegen onbehandelde vurenhouten stijlen (zie foto 29).
- Plaatselijk zijn rubber stripprofielen bij de verticale voegen en de houten stijlen aanwezig (zie foto 30).
- De houten stijlen zijn boven de gevelopeningen aangetast door houtrot (zie foto 31).
- Op een enkele plaats ontbreekt een schroef met rozet voor de bevestiging van een glaspaneel (zie foto 32).

De glazen gevelpanelen zijn van volledig gehard glas. Gehard glas dat de HST volgens EN 14179 heeft ondergaan wordt vaak onterecht beschouwd als zijnde veiligheidsglas waardoor het aan de geldende veiligheidseisen / regelgeving zou voldoen. Echter bij toepassing van gehard glas (ook gehard glas dat een HST heeft ondergaan) als gevelafwerking is er nog steeds een kans op bezwijken, waardoor er (bewust) een extra risico wordt genomen op het ontstaan van glasbreuk en dus letsel. Deze bezwijkkans moet bij de normatieve bezwijkkans worden opgeteld, waardoor deze laatste altijd wordt overschreden. De toegepaste gehard glazen glasruiten voldoen daarmee niet aan de constructieve veiligheids- en betrouwbaarheidseisen volgens NEN-EN 1990 en NEN 8700.

- Om aan de constructieve veiligheidseisen te kunnen voldoen moeten de gehard glazen gevelpanelen worden vervangen door gehard gelaagd glazen panelen.
- De houten draagstijlen kunnen het beste worden vervangen door aluminium draagstijlen die voldoende tegen het binnenblad moeten worden bevestigd.
- Vervolgens moeten de nieuwe gehard gelaagd glazen panelen voldoende worden bevestigd tegen de nieuwe draagstijlen.
- Hiervoor moet een nieuwe gevelconstructie met principedetails worden ontworpen en uitgevoerd.
- Om een gedetailleerd advies uit te kunnen brengen moet aanvullend onderzoek worden uitgevoerd. Hierbij moeten op een enkele plaats glaspanelen worden gedemonteerd om de gevelopbouw en de detaillering te kunnen beoordelen.

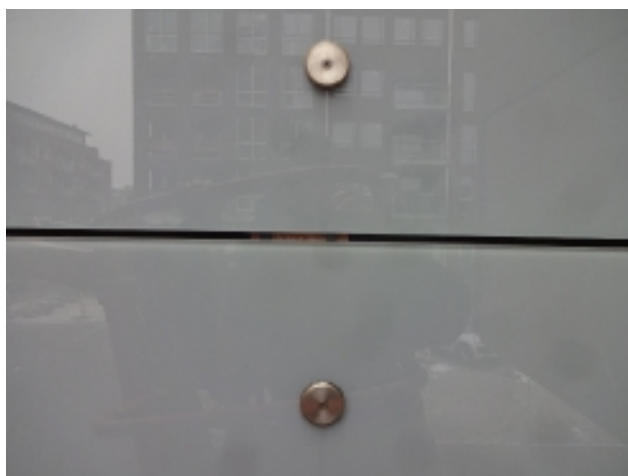
Foto 29

In de vigerende normen (NEN-EN 1990) die door het toenmalig geldende en huidige Bouwbesluit worden aangestuurd, is aangegeven dat de uiterste grenstoestand van een constructie niet mag worden overschreden, zodat de constructie duurzaam bestand is tegen daarop werkende krachten. In dit project wordt bedoeld dat de kans voldoende klein is dat een glaspaneel gedurende de vereiste ontwerplevensduur van 50 jaar naar beneden valt. Er zijn niet en/of onvoldoende verduurzaamde vurenhouten draagstijlen toegepast. De houten stijlen worden via de open voegen bij de glaspanelen zwaar met water belast. Hierdoor worden bevestigingsrisico's geïntroduceerd door (plaatselijke) houtrot en/of houtrot rondom de stift van de bevestigingsschroef. Hierdoor kan niet betrouwbaar aan de toen geldende en huidige Bouwbesluiteisen worden voldaan. Geadviseerd wordt de gevelconstructie zodanig te modificeren dat betrouwbaar aan de constructieve veiligheidseisen kan worden voldaan.
