## WATERSCHAP NOORDERZIJLVEST

### *Bouwkundige inspectie en onderzoek milieubelastende stoffen 9 rioolgemaal*

| Versie | Datum | Documentnr. | Status | Geschreven door: ing. Wopke de Jong | |
| 2 | 25-09-20 | Gn.164-016 | Definitief | Gecontroleerd door: ing. Rob Mulder | |

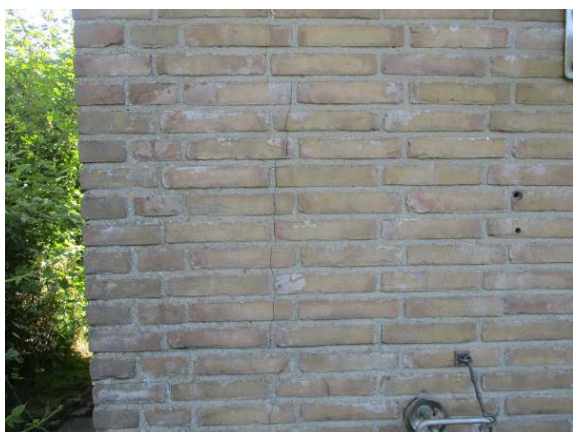
Schade: Scheurvorming op meerdere locaties in het metselwerk, zowel in de buiten als in de binnenmuren.  
Oorzaak: Onbekend, mogelijk lichte zetting in ondergrond  
Risico: Nihil/geen  
Maatregel: Zie subparagraaf 3.1.4.

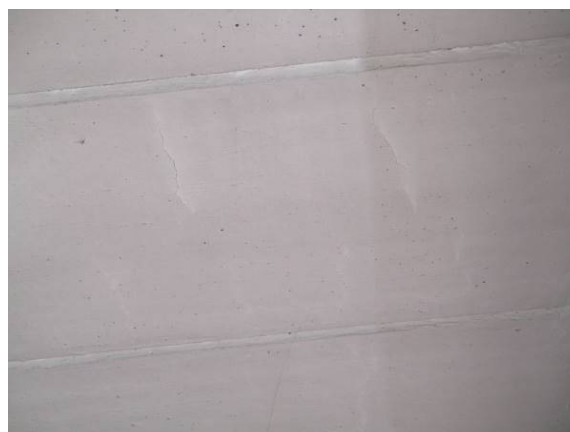
Schade: Scheurvorming in onderzijde betonnen dakplaten.  
Oorzaak: Waarschijnlijk overbelasting.  
Risico: Bezijken dakplaten.  
Maatregel: Zie subparagraaf 3.1.4.

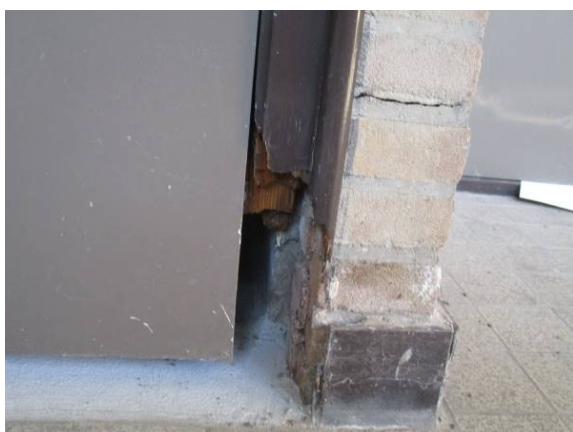
Schade: Houtrot deurkozijn toilet.  
Oorzaak: Vochtindringing vanuit natte ruimte.  
Risico: Kozijn functioneert niet meer.  
Maatregel: Zie subparagraaf 3.1.4.

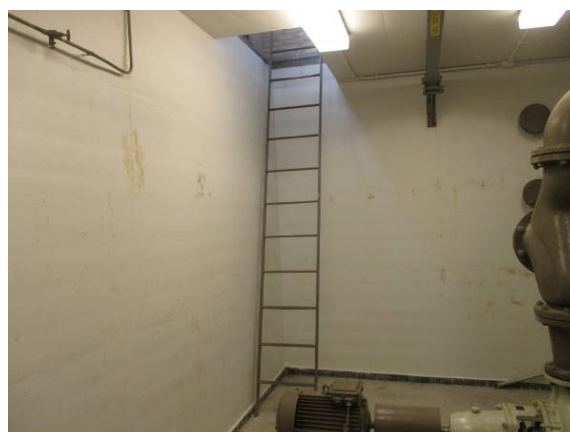
In de droge kelder zijn op lichte vervuiling na, geen gebreken aangetroffen.

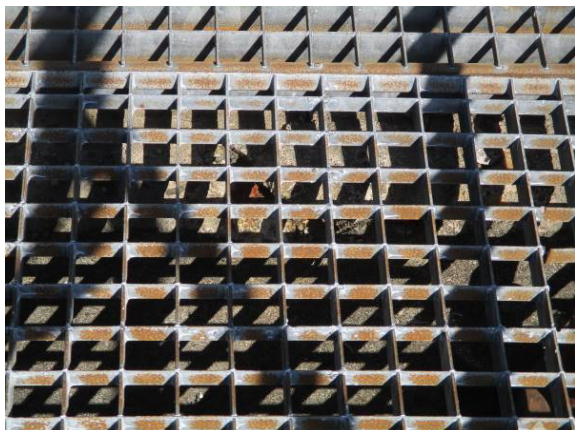
Schade: De stalen roostervloer (3m<sup>2</sup>) van de natte kelder begint te corroderen.  
Oorzaak: Einde levensduur beschermende zinklaag.  
Risico: Toename corrosie en uiteindelijk bezwijken van het rooster met ongevallen tot gevolg.  
Maatregel: Vervangen stalen roostervloer.

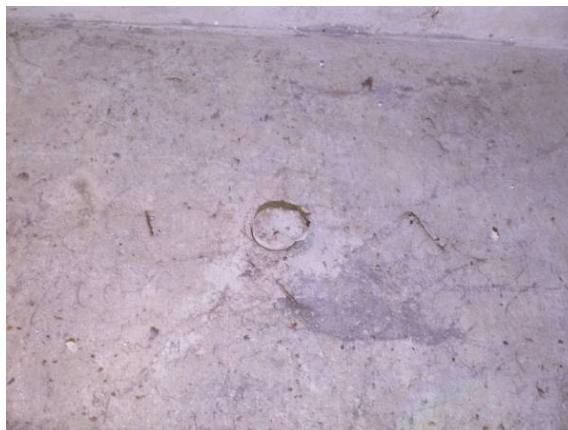
Schade: In de natte kelder zijn vier conusvullingen losgekomen.  
Oorzaak: Einde levensduur conusvulling.  
Risico: Corrosie onderliggende wapening.  
Maatregel: Herstellen conusvullingen.

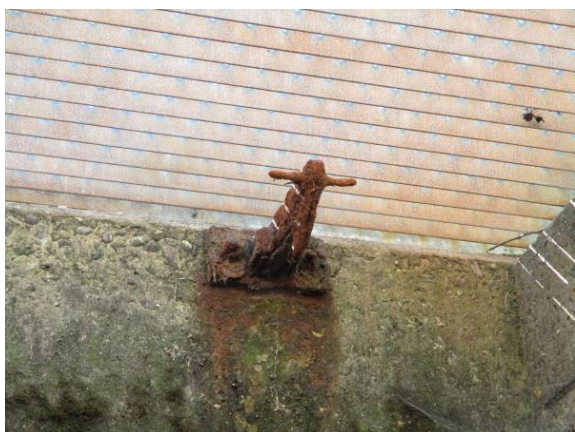
Schade: Diverse stalen delen in de natte kelder zijn ernstig gecorrodeerd.  
Oorzaak: Klimatologische invloeden.  
Risico: Bezwijken stalen onderdelen.  
Maatregel: Vervangen dan wel verwijderen van de onderdelen die niet meer in gebruik zijn.

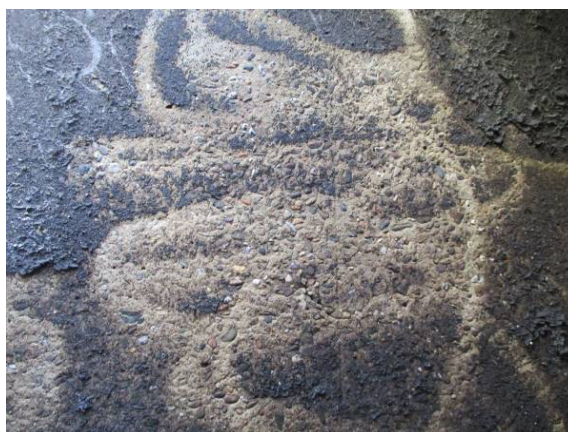
Schade: Het betonwerk aan de binnenzijde van de natte kelder vertoont een grinderig uitstraling. De cementsteen is aan het oppervlak verdwenen.  
Oorzaak: Het cement is in oplossing gegaan (biogene zwavelzuuraantasting).  
Risico: Het proces is momenteel nog oppervlakkig (max 10mm diep). Wanneer dit proces doorzet en de wapening bereikt zal er wapeningscorrosie optreden met een verminderde restlevensduur tot gevolg. Daarnaast zal er mogelijk schade aan pompen optreden daar er veel grindkorrels in het gemaal terecht komen.  
Maatregel: Om het beton de komende decennia te blijven beschermen wordt aangeraden om de wanden en dak te bekleden met bijvoorbeeld een HDPE lining.

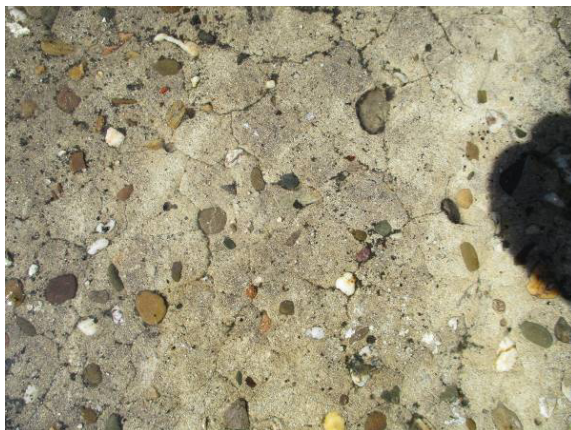
Schade: Craquelé in beton bovenzijde natte kelder.  
Daarnaast is de toplaag afgesletten.  
Oorzaak: Krimp tijdens uitharden van het beton.  
Risico: Geen direct risico.  
Maatregel: Aanbevolen wordt om een slijtlaag/afwerklaag aan te brengen op de bovenzijde van de natte kelder.

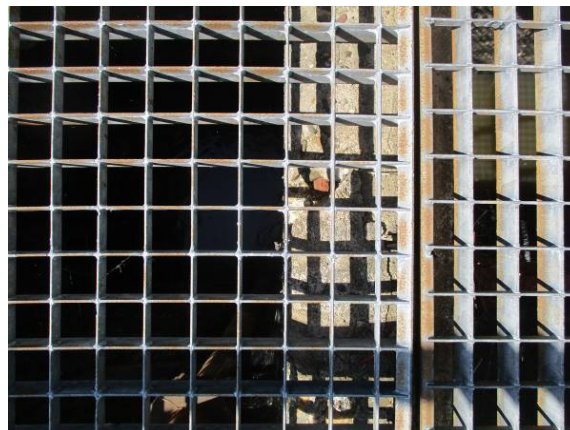
Schade: Betonschade 0,1m<sup>2</sup> met blootliggende wapening ter plaatse van oplegging roostervloer.  
Oorzaak: Lokaal onvoldoende betondekking.  
Risico: Verminderde duurzaamheid betonconstructie.  
Maatregel: Betonreparatie conform CUR-aanbeveling 118.

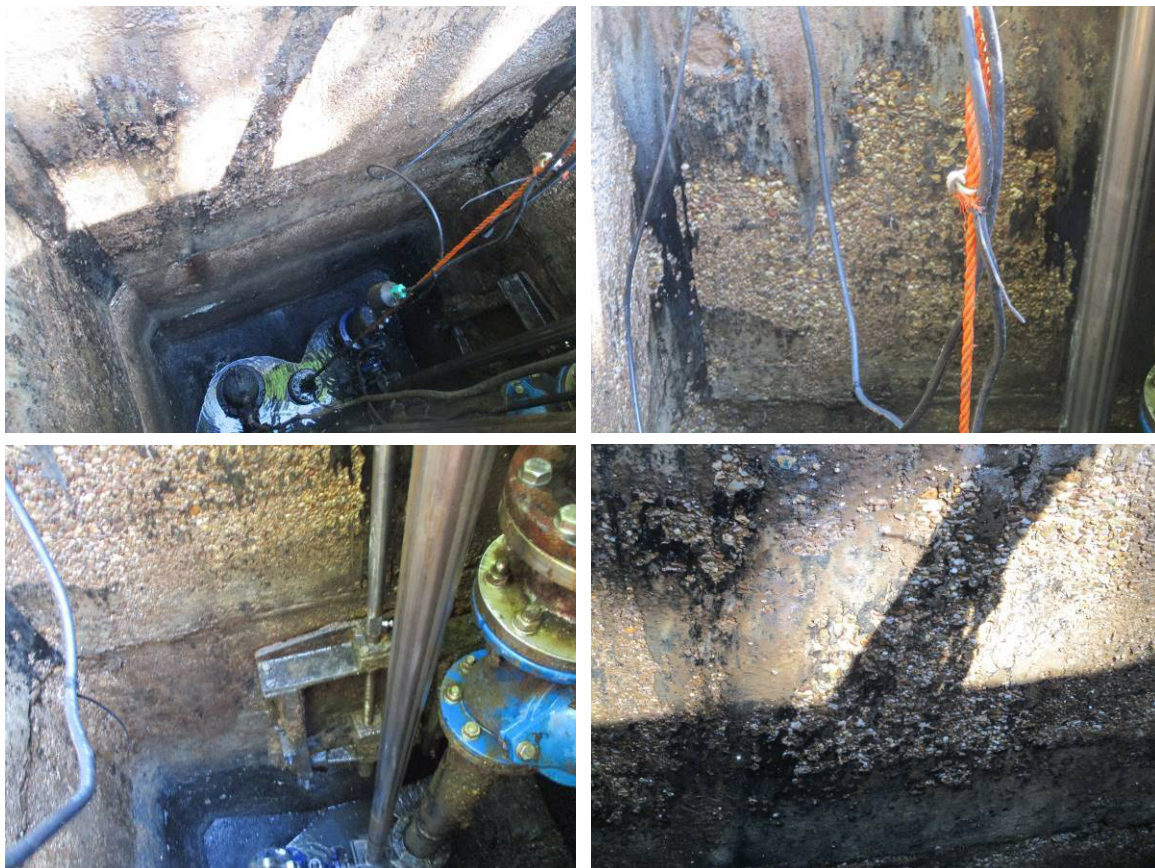
Schade: Het betonwerk aan de binnenzijde vertoont een grunderig uitstraling. De cementsteen is aan het oppervlak verdwenen.

Oorzaak: Het cement is in oplossing gegaan (biogene zwavelzuuraantasting).

Risico: Het proces is momenteel nog oppervlakkig (max 10mm diep). Wanneer dit proces doorzet en de wapening bereikt zal er wapeningscorrosie optreden met een verminderde restlevensduur tot gevolg. Daarnaast zal er mogelijk schade aan pompen optreden daar er veel grindkorrels in het gemaal terecht komen.

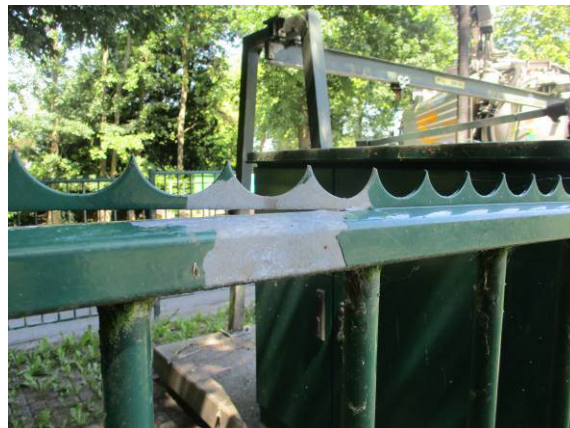
Schade: Het hekwerk is op twee locaties beschadigd.  
Oorzaak: Mogelijk ten gevolge van verzakkingen en/of mechanische invloeden.  
Risico: Functieverlies van het hekwerk.  
Maatregel: Herstellen hekwerk.

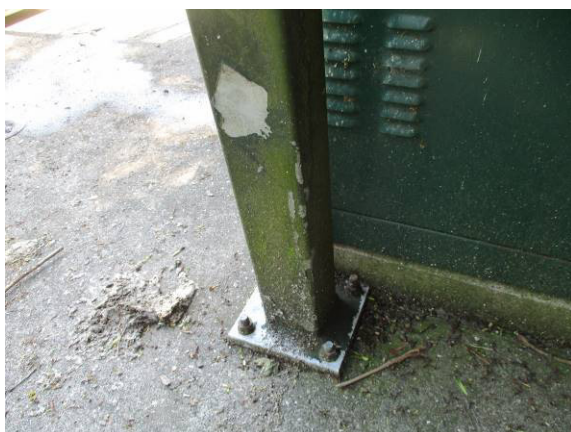
Schade: De conservering op het hekwerk bladdert op meerdere locaties.  
Oorzaak: Onvoldoende hechting van de verf op het verzinkte staal.  
Risico: Verminderde esthetica.  
Maatregel: Vervangen conservering stalen hekwerk.

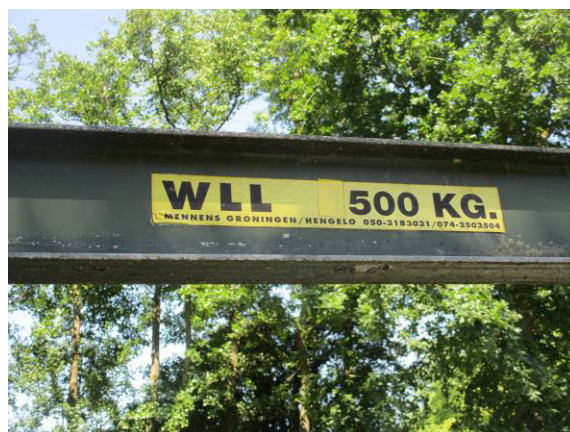
Schade: De conservering op het frame van de hijsinrichting bladdert op meerdere locaties.  
Oorzaak: Onvoldoende hechting van de verf op het verzinkte staal.  
Risico: Verminderde esthetica.  
Maatregel: Vervangen conservering stalen frame.

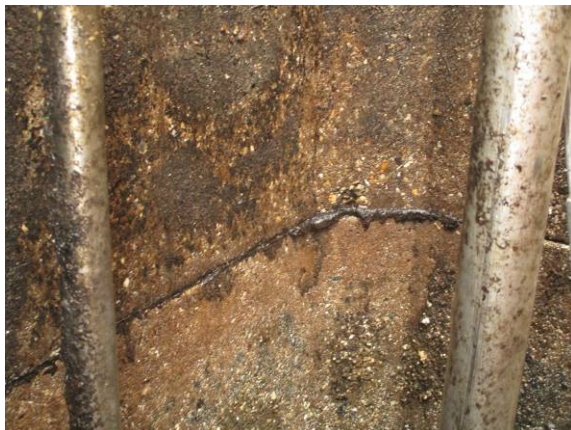
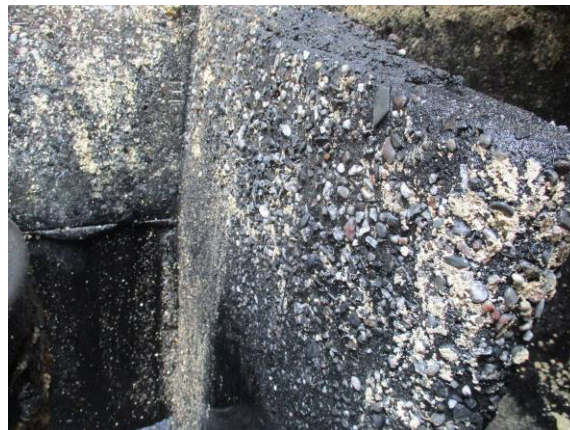
Schade: Het betonwerk aan de binnenzijde vertoont een grunderig uitstraling. De cementsteen is aan het oppervlak verdwenen.

Oorzaak: Het cement is in oplossing gegaan (biogene zwavelzuuraantasting).

Risico: Het proces is momenteel nog oppervlakkig (max 10mm diep). Wanneer dit proces doorzet en de wapening bereikt zal er wapeningscorrosie optreden met een verminderde restlevensduur tot gevolg. Daarnaast zal er mogelijk schade aan pompen optreden daar er veel grindkorrels in het gemaal terecht komen.

Maatregel: Om het beton de komende decennia te blijven beschermen wordt aangeraden om de wanden en dak te bekleden met bijvoorbeeld een HDPE lining.

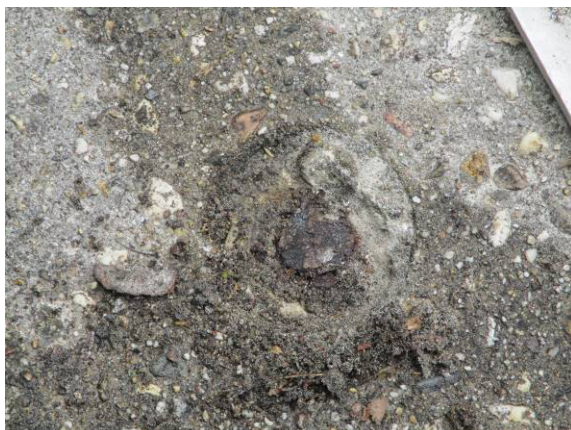
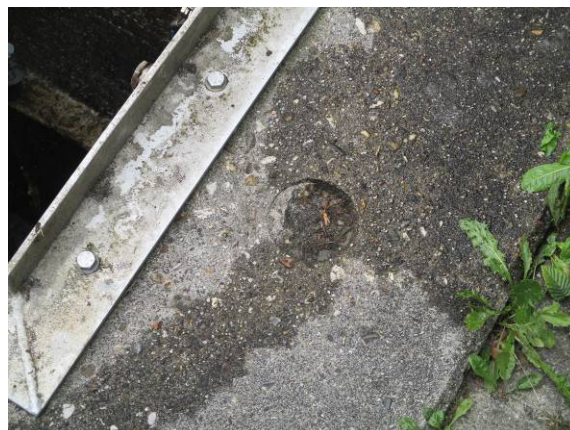
Schade: De vierhijsogen in de afdekplaat zijn afgewerkt met een mortel. Deze afwerking brokkelt af.

Oorzaak: Veroudering mortel.

Risico: Corroderen van de hijsogen waardoor deze uitzetten en mogelijk schade aan het beton veroorzaken.

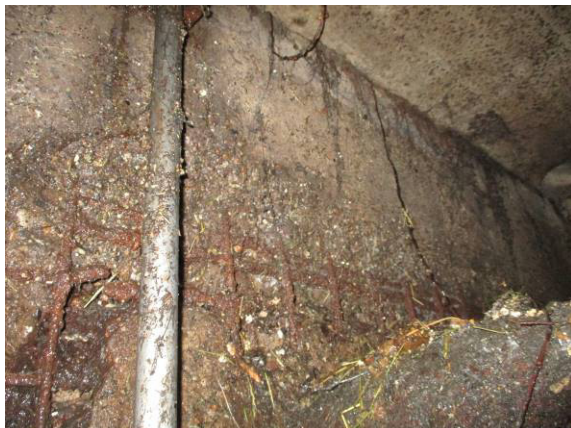
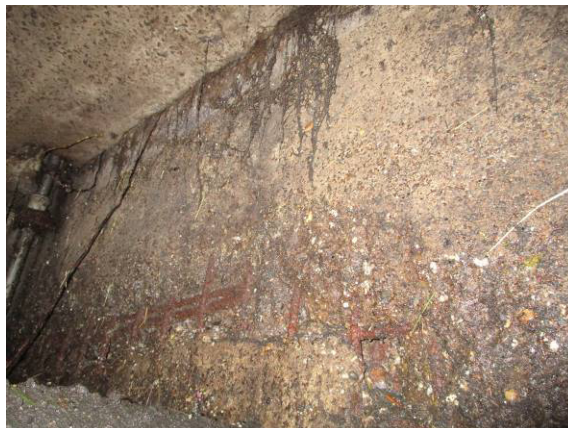
Schade: Circa 1m<sup>2</sup> betonschade (blootliggende wapening). Vermoedelijk is deze schade al langere tijd aanwezig.

Oorzaak: Een combinatie van uitvoeringsfouten en carbonatatie.

Risico: Toename schade door corrosie van wapening, diameterafname wapening met verminderde sterkte tot gevolg en een verminderde restlevensduur van de gehele constructie.

Maatregel: Betonreparatie conform CUR-Aanbeveling 118.

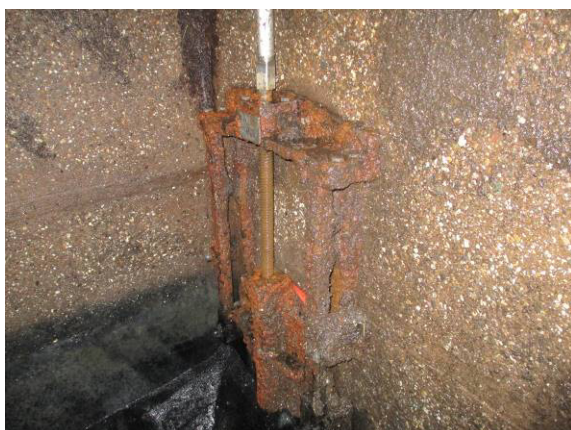
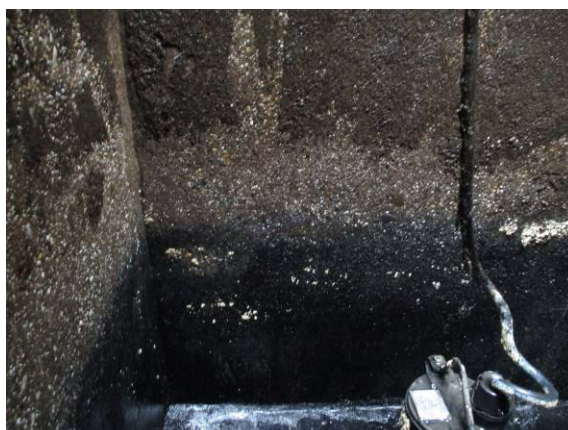
Schade: Het betonwerk aan de binnenzijde vertoont een grinderig uitstraling. De cementsteen is aan het oppervlak verdwenen.

Oorzaak: Het cement is in oplossing gegaan (biogene zwavelzuuraantasting).

Risico: Het proces is momenteel nog oppervlakkig (max 10mm diep). Wanneer dit proces doorzet en de wapening bereikt zal er wapeningscorrosie optreden met een verminderde restlevensduur tot gevolg. Daarnaast zal er mogelijk schade aan pompen optreden daar er veel grindkorrels in het gemaal terecht komen.

Maatregel: Om het beton de komende decennia te blijven beschermen wordt aangeraden om de wanden en dak te bekleden met bijvoorbeeld een HDPE lining.

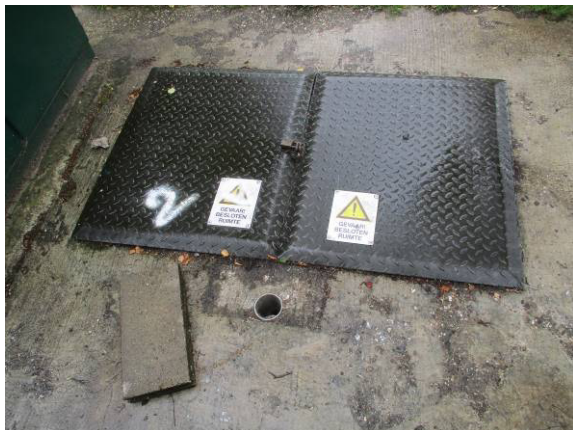
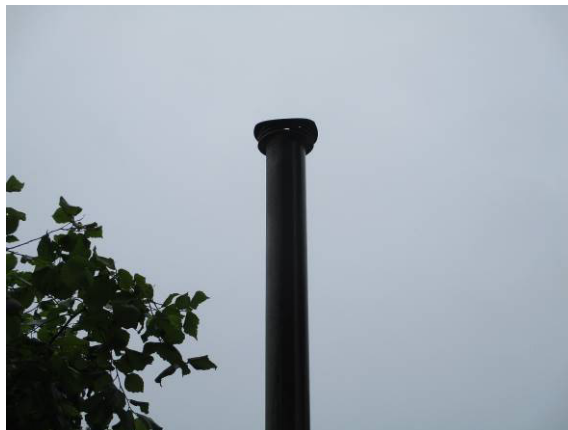
Schade: De luiken zijn van een verouderd type. De luiken en de ontluichtingsbuis vertoont beginnende corrosie.

Oorzaak: Einde levensduur van de beschermende zinklaag.

Risico: Toename corrosie met een verminderde restlevensduur tot gevolg.

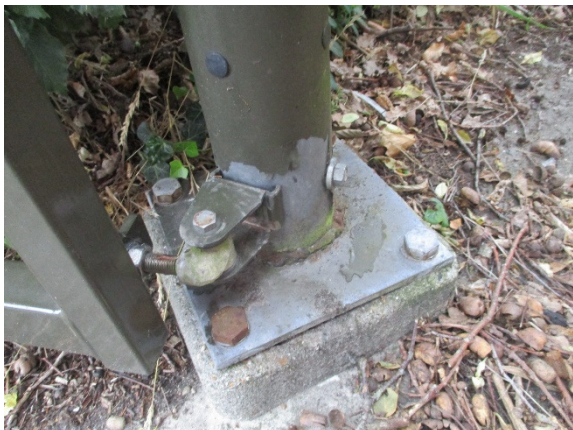
Schade: De conservering van de stalen poort bladdert op twee locaties (voetplaten beide staanders).

Oorzaak: Onvoldoende hechting van de verf op het verzinkte staal.

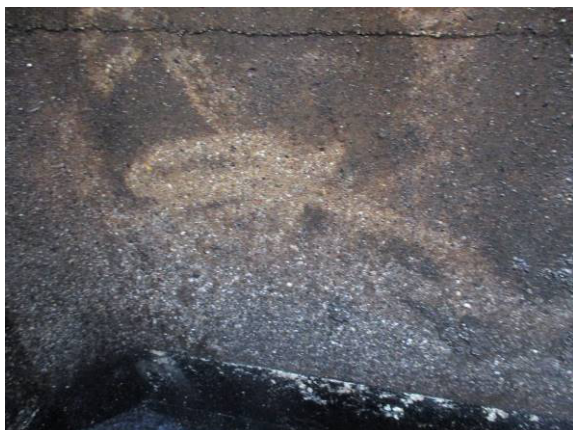
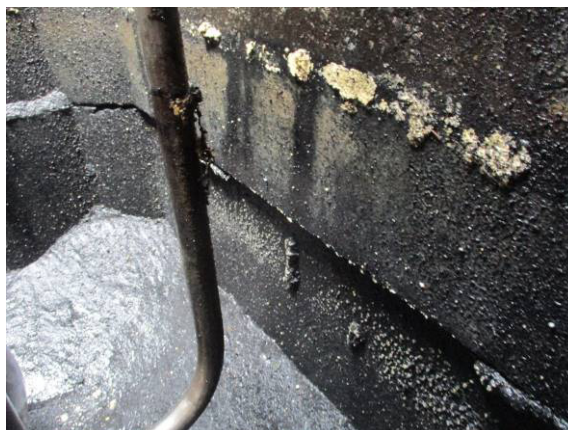
Schade: Het betonwerk aan de binnenzijde vertoont een grinderig uitstraling. De cementsteen is aan het oppervlak verdwenen.

Oorzaak: Het cement is in oplossing gegaan (biogene zwavelzuuraantasting).

Risico: Het proces is momenteel nog oppervlakkig (max 10mm diep). Wanneer dit proces doorzet en de wapening bereikt zal er wapeningscorrosie optreden met een verminderde restlevensduur tot gevolg. Daarnaast zal er mogelijk schade aan pompen optreden daar er veel grindkorrels in het gemaal terecht komen.

Maatregel: Om het beton de komende decennia te blijven beschermen wordt aangeraden om de wanden en dak te bekleden met bijvoorbeeld een HDPE lining.

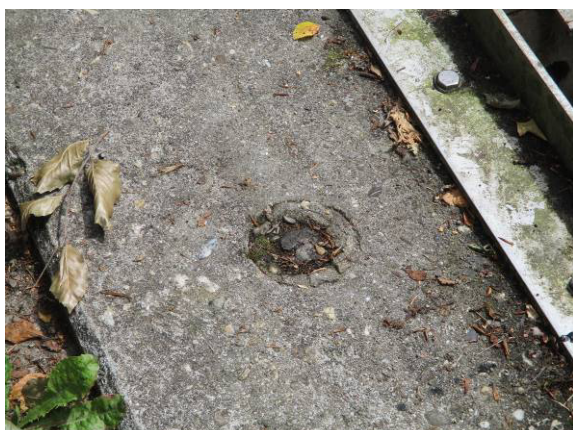
Schade: De vierhijsgen in de afdekplaat zijn afgewerkt met een mortel. Bij twee van deze brokkelt de afwerking af.

Oorzaak: Veroudering mortel.

Risico: Corroderen van de hijsgen waardoor deze uitzetten en mogelijk schade aan het beton veroorzaken.

Maatregel: Herstellen afwerking hijsgen (2x).

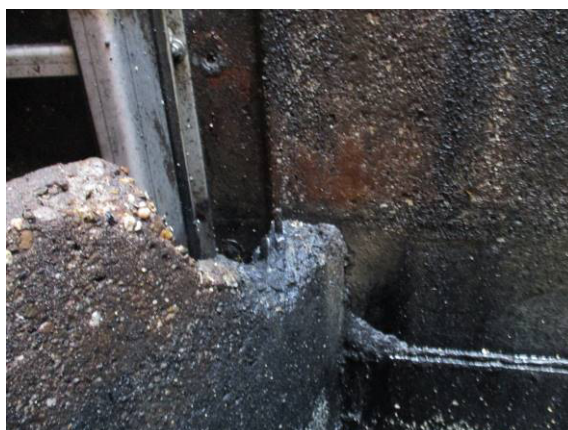
Schade: De scheidingswand van de omloopgoot is beschadigd, er ontbreekt een hoek van 4x3dm.

Oorzaak: Onbekend.

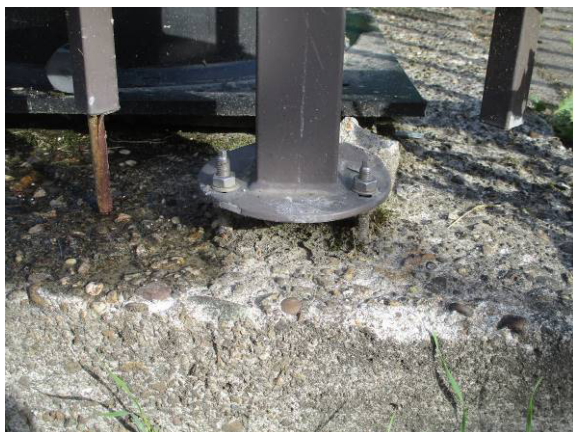
Schade: Twee ondersabelingen zijn verdwenen en/of afgebrokkeld.  
Oorzaak: Onbekend, mogelijk ten gevolge van mechanische invloeden.  
Risico: Verminderde duurzaamheid ankers en onjuiste krachtsafdracht naar ondergrond.  
Maatregel: Opnieuw ondersabelen hekwerk op twee locaties.

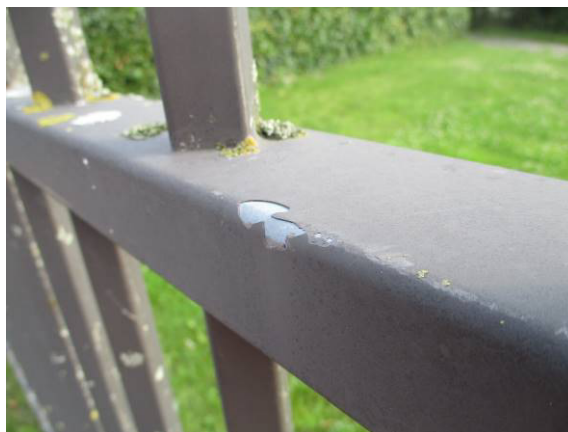
Schade: De conservering op het hekwerk bladdert op meerdere locaties en de conservering is verouderd.  
Oorzaak: Verouderde conservering.  
Risico: Verminderde esthetica.  
Maatregel: Vervangen conservering stalen hekwerk.

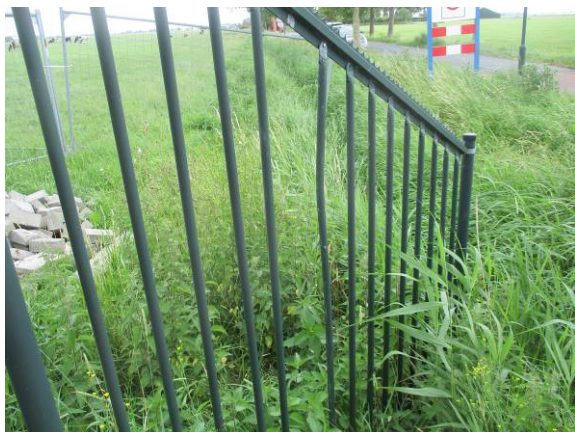
Schade: Eén spijl ontbreekt en één spijl is gedeukt.

Oorzaak: Vandalisme.

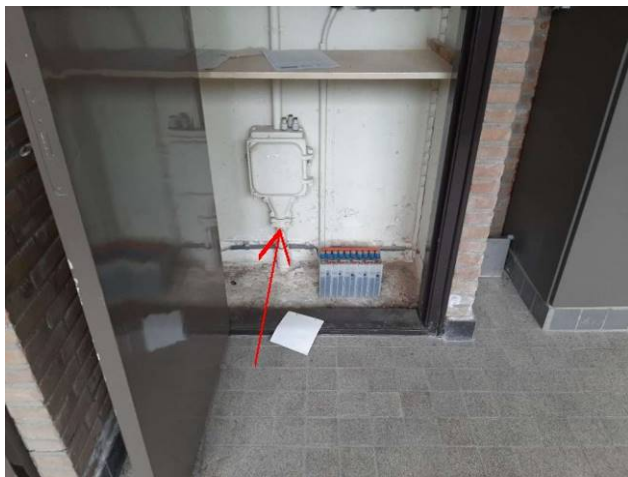
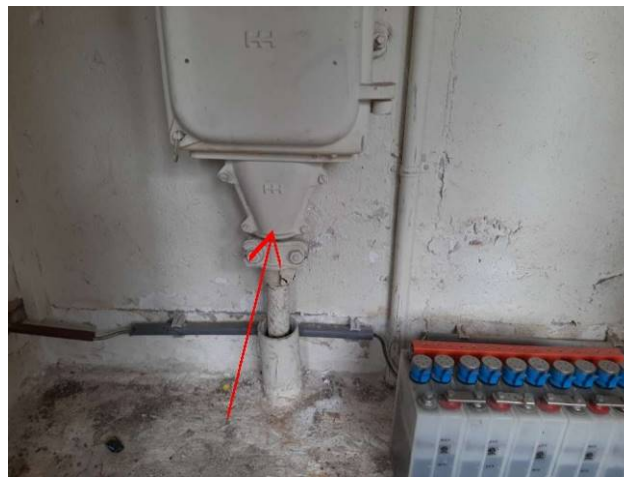
Vh1 marum eindsluiting

| Bron | 2 |
|---|---|
| Opmerkingen | Het betreft een eindsluiting onder een haskast in het gebouw van gemaal Marum.<br>Aangezien de installatie in bedrijf is, is de eindsluiting niet geopend tijdens het onderzoek.<br>Conform het naslagwerk bronnenboek.nl is in deze eindsluiting asbestkoord aanwezig. |
