# Kantoor Vol Afval

## Analyse bestaand gebouw

| Datum | 11-11-2021 |

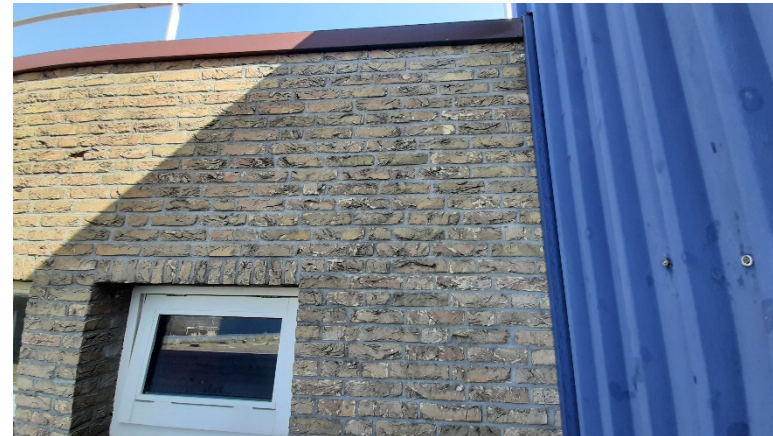
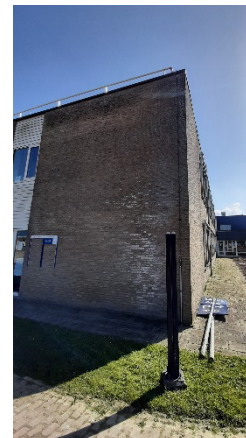
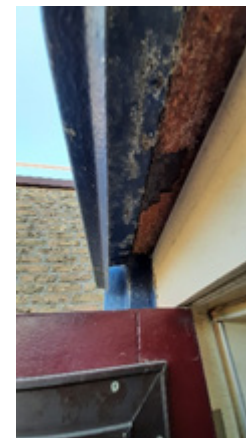
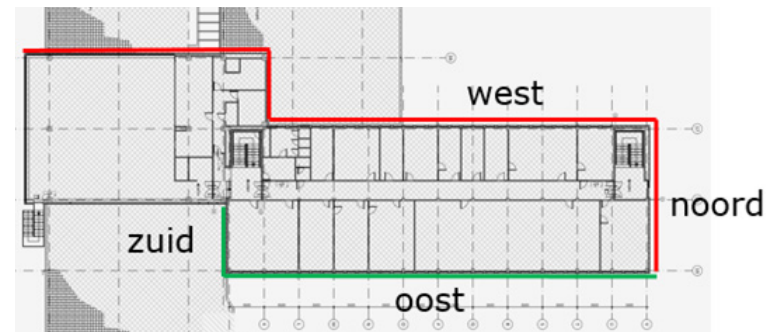
- Grote verschillen tussen de windbelaste en luwe gevels;
- Regelmatig tot veel houtrot in windbelaste gevels
- Lichte tot regelmatige vervuiling;
- In kopgevels op 2 plekken scheurvorming zichtbaar door onvoldoende dilatatie;
- Metalen gevels gecorrodeerd of coating die afbladdert.

Vleermuizen aanwezig in spouw.

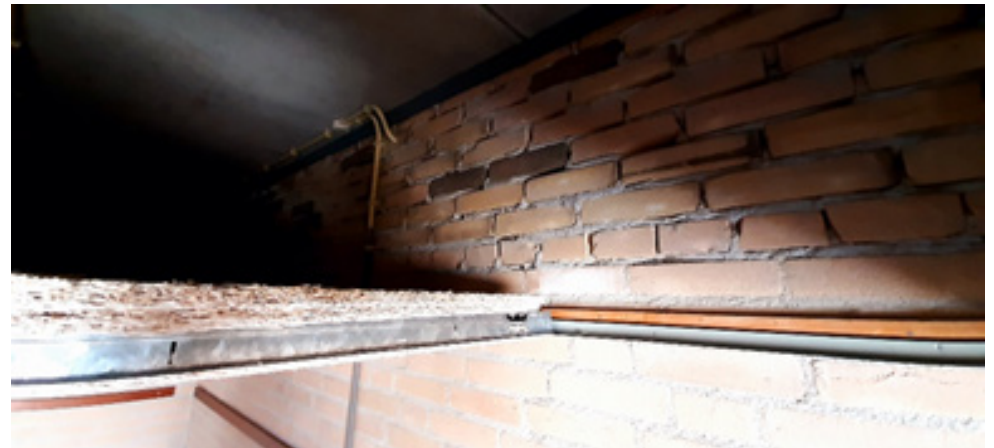
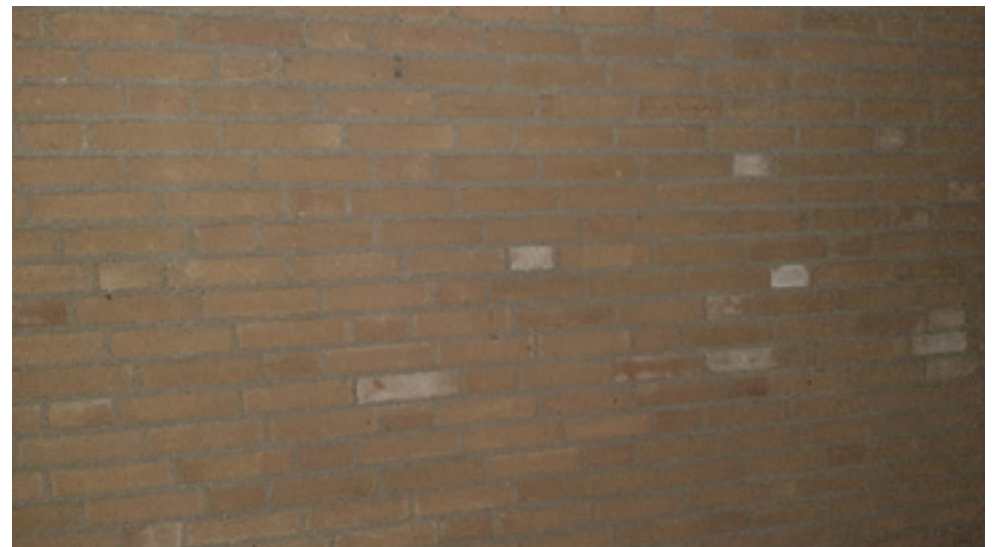
- Regelmatig witte uitslag zichtbaar (zout?);
- Incidenteel ontbreekt voegwerk;
- Boven het plafond helemaal niet gevoegd;
- In de verkeersruimten regelmatig vervuiling op metselwerk aanwezig.

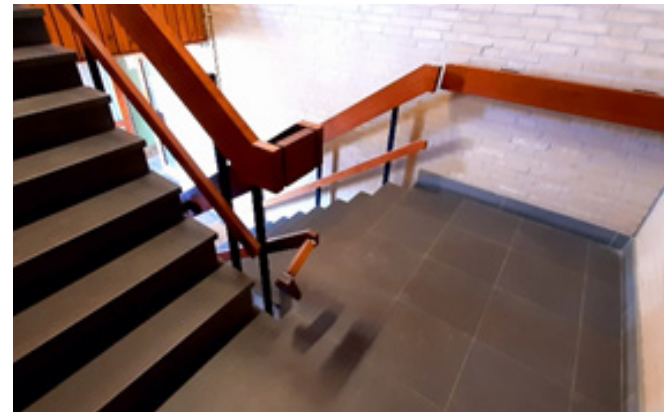
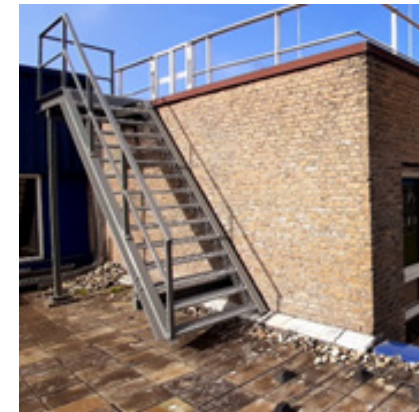
- Afwerking; lichte slijtage ;
- Natuursteen op diverse locaties gerepareerd;
- Overstap vanaf restauranttrap naar dakvlak is niet veilig.

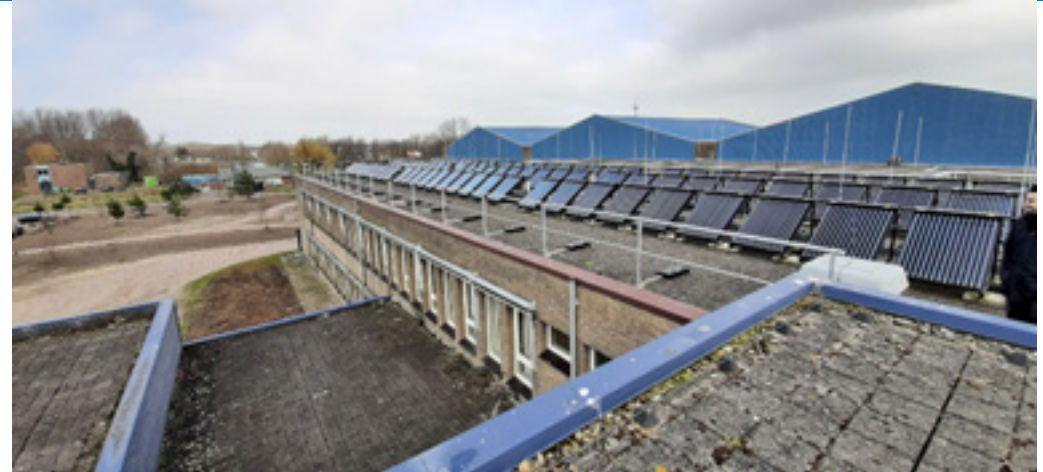
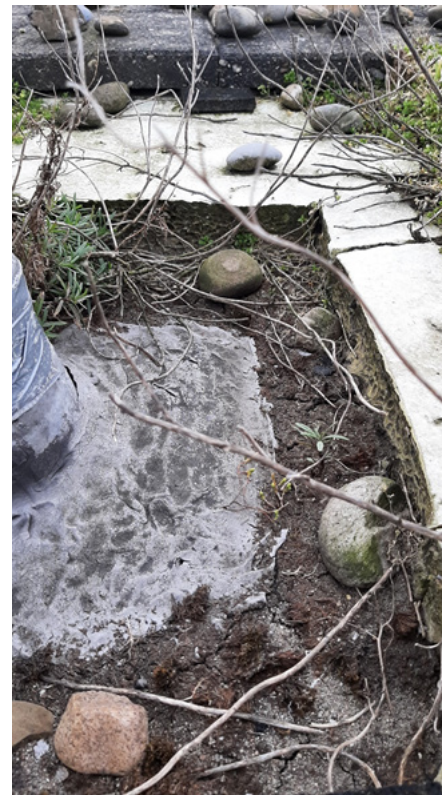
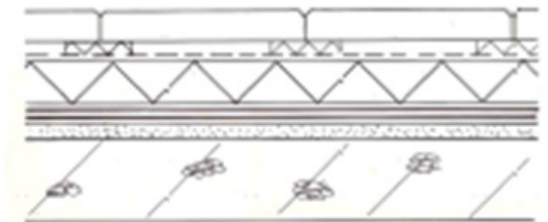
- Huidige dakpakket afkomstig vanuit 1992 bij groot onderhoud;
- Veel begroeiing aanwezig > veel achterstallig onderhoud;
- Regelmatig kapotte stenen + ongelijkmatige ondergrond;
- Lekkages in de keuken via doorvoer;
- Toegepaste materialen robuust, bitumen is goed beschermd door ballast;
- Energetische kwaliteit is beperkt;

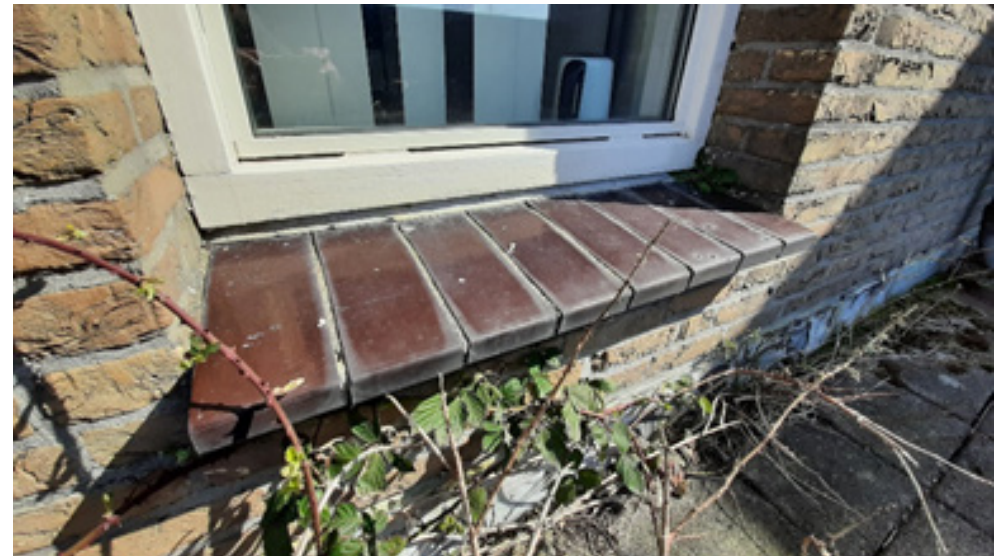
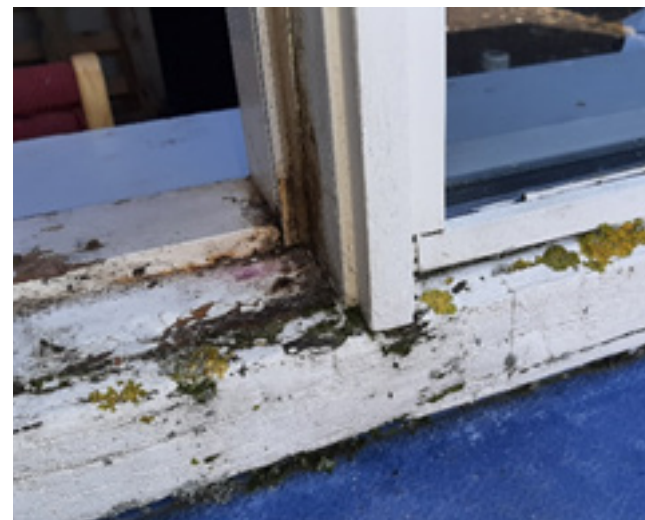
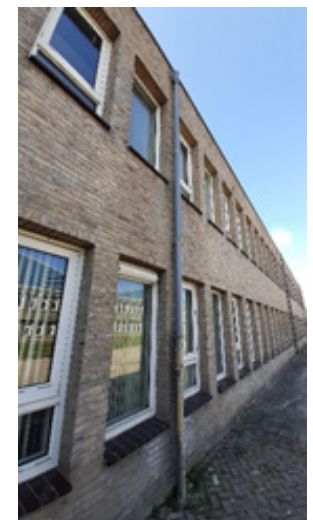
- Groot verschil tussen de windbelaste en luwe gevels;
- Regelmatig tot veel houtrot aanwezig, met zoutuitslag aan binnenzijde;
- Afbladderend schilderwerk: veel achterstallig onderhoud;
- Voegwerk raamdorpelstenen is regelmatig weggesleten;
- Korstmossen op houtwerk en raamdorpelstenen aanwezig.

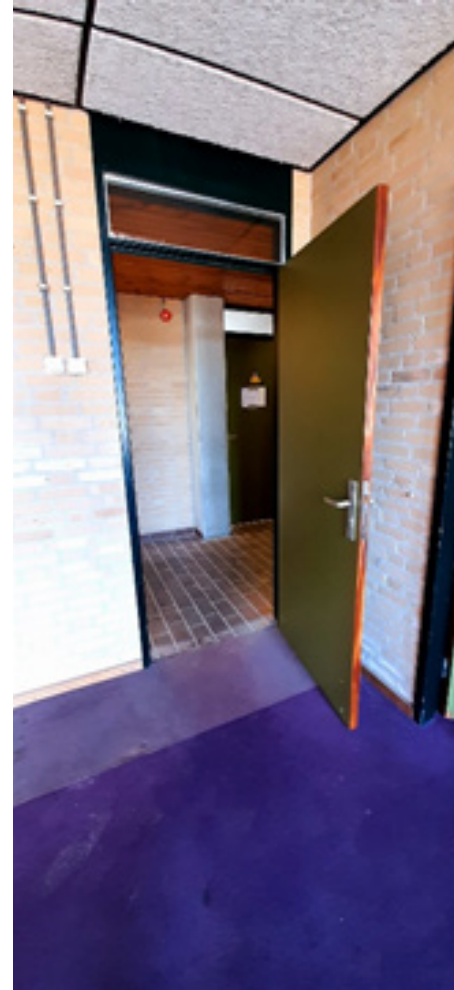
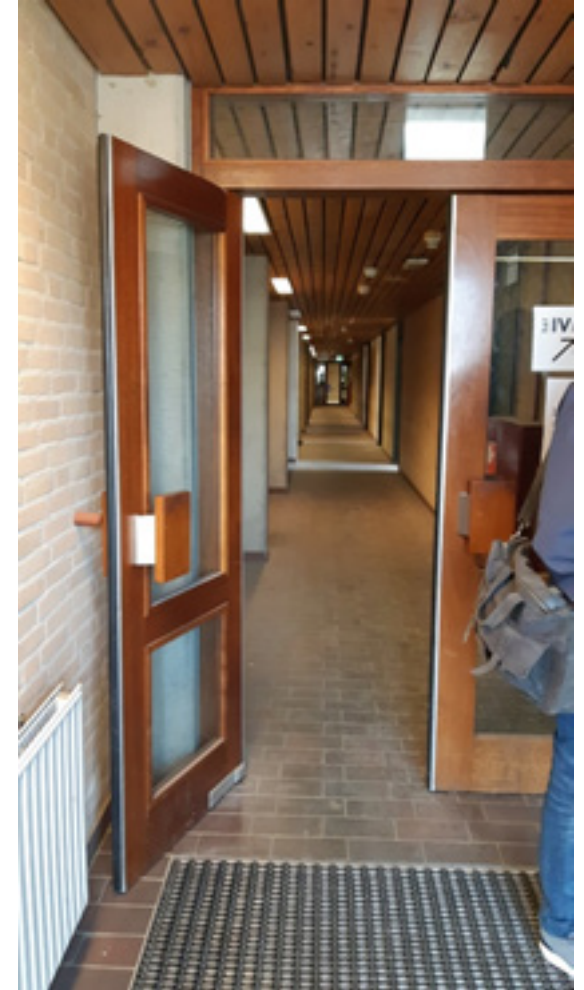
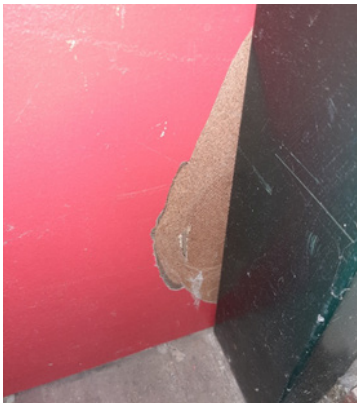
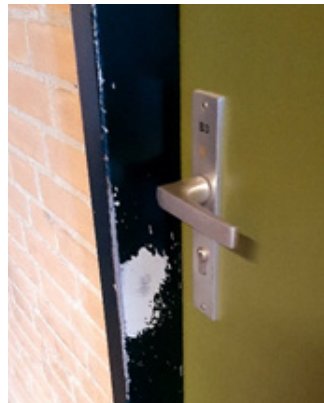
- Afwerking kozijnen (poedercoating) vaak beschadigd of gebutst;
- HPL-toplaag deuren regelmatig beschadigd;
- Spiegelraadglas voldoet niet aan huidige regelgeving;
- Brandwerende deuren hebben geen deurnaald;
- Geen valdorpels toegepast, soms 2-3cm opening aan onderzijde.

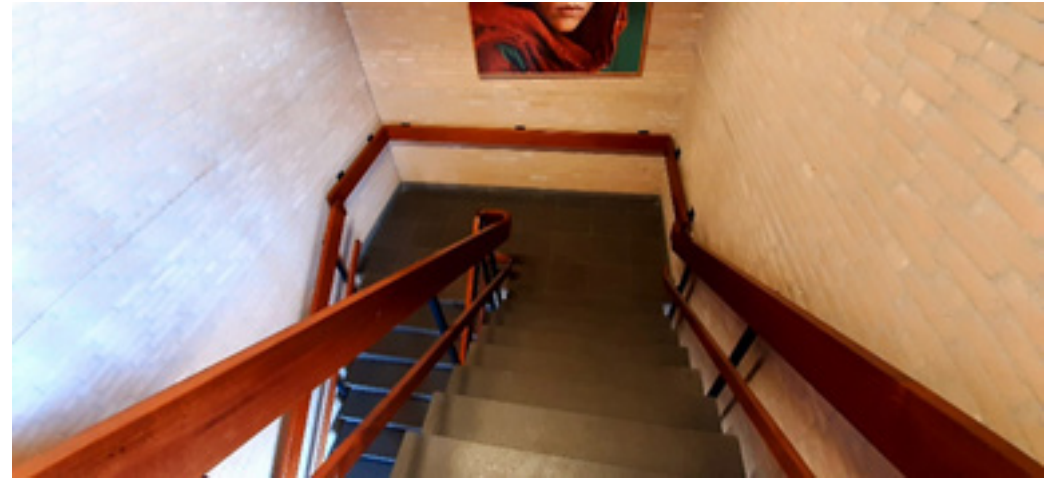
- Incidenteel beschadigd;
- Op 1 plek ontbreekt de bevestiging.

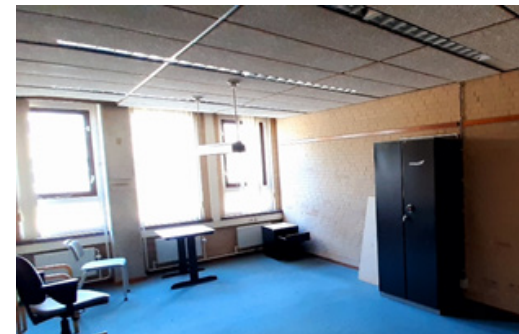
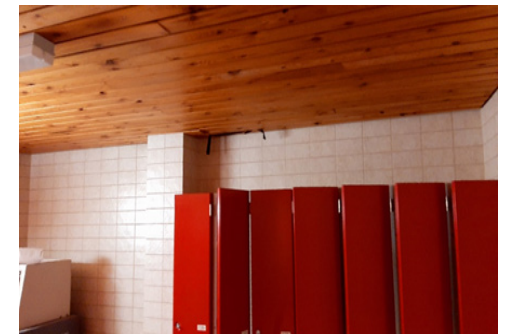
- Houten lamellenplafond redelijk goed, incidenteel beschadigd. Maar dit plafond voldoet niet meer aan wet- en regelgeving (brandveiligheid);
- HWC-plafond is gedateerd, regelmatig beschadigd of onregelmatig.

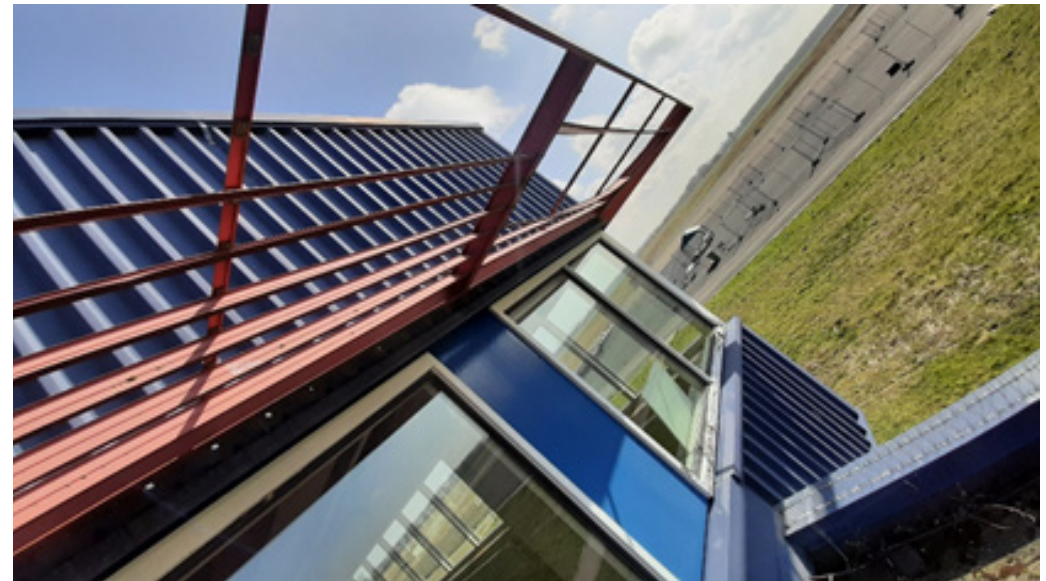
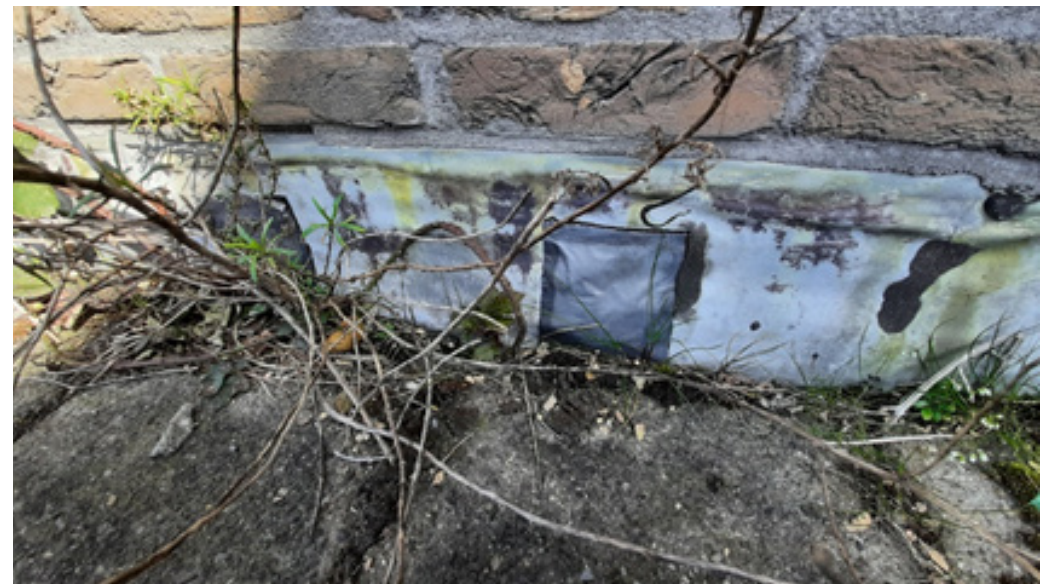
- Veel verkrijting aanwezig, ook corrosie / afbladderende verf;
- Op de windbelaste gevels ontbreken ook veel lamellen;
- De zonnenschermen op de westgevel lijken niet meer functioneel of bruikbaar;
- Loodstroken zijn behoorlijk gedegradeerd, ook incidenteel gerepareerd.

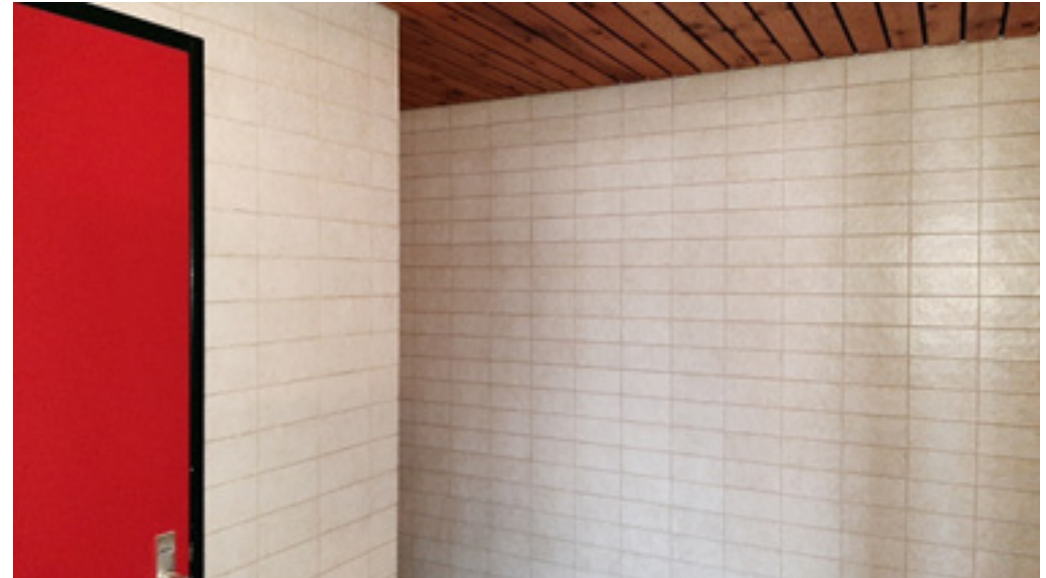
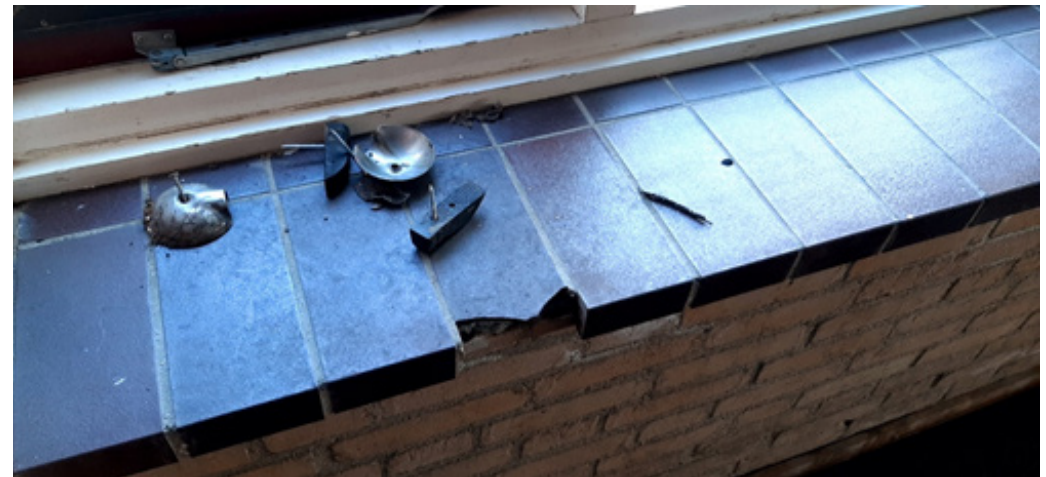
- Tegelwerk en uitvoering van goede/hoogwaardige kwaliteit;
- Alles zit goed vast, geen holle of kapotte tegels gezien.
- Raamdorpelstenen wel regelmatig losliggend of gebroken.

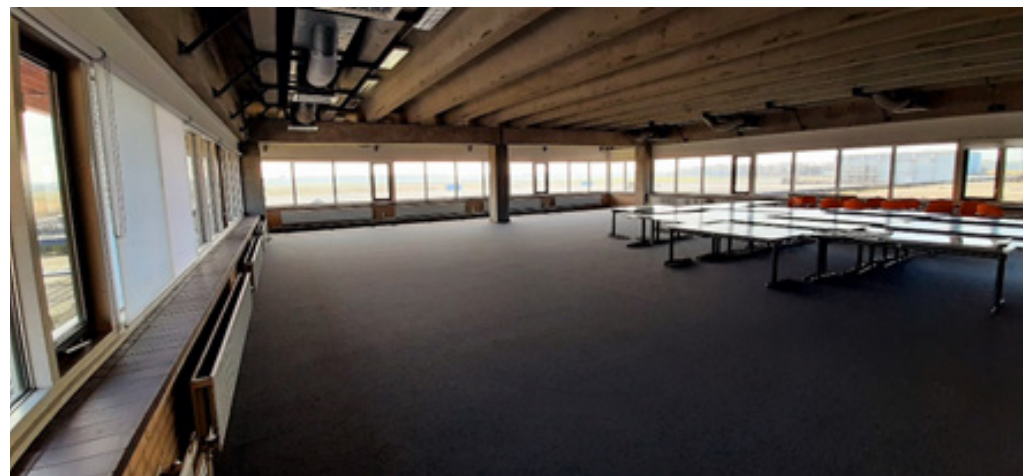
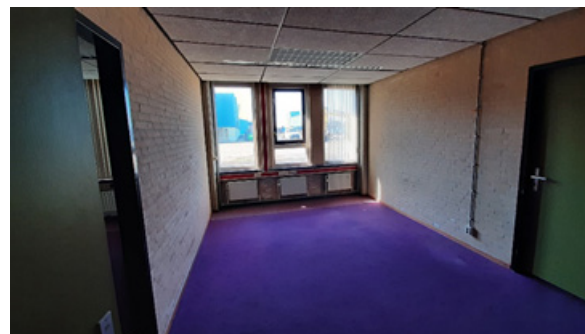
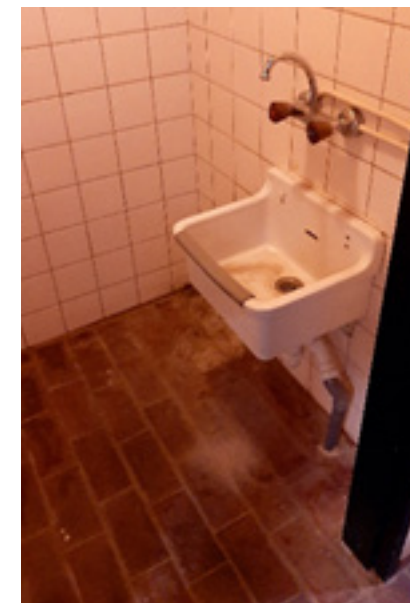
- Vloertegelwerk is gedateerd maar van bijzonder goede kwaliteit;
- Wel veel vervuiling;
- Op 1 locatie (bij entree restaurant) liggen de tegels los;
- Veel verschillend tapijt toegepast;
- In het restaurant is recent nieuw tapijt aangebracht (tbv akoestiek).

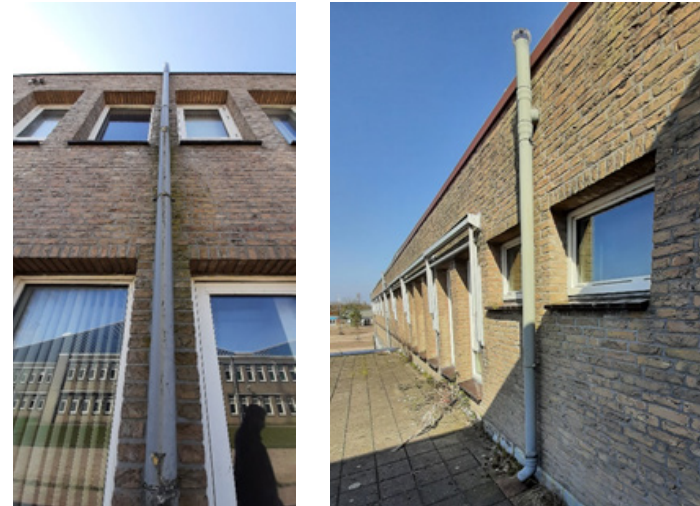
Delen van de HWA zijn vervangen met pvc, vermoedelijk ivm verstopping oid.

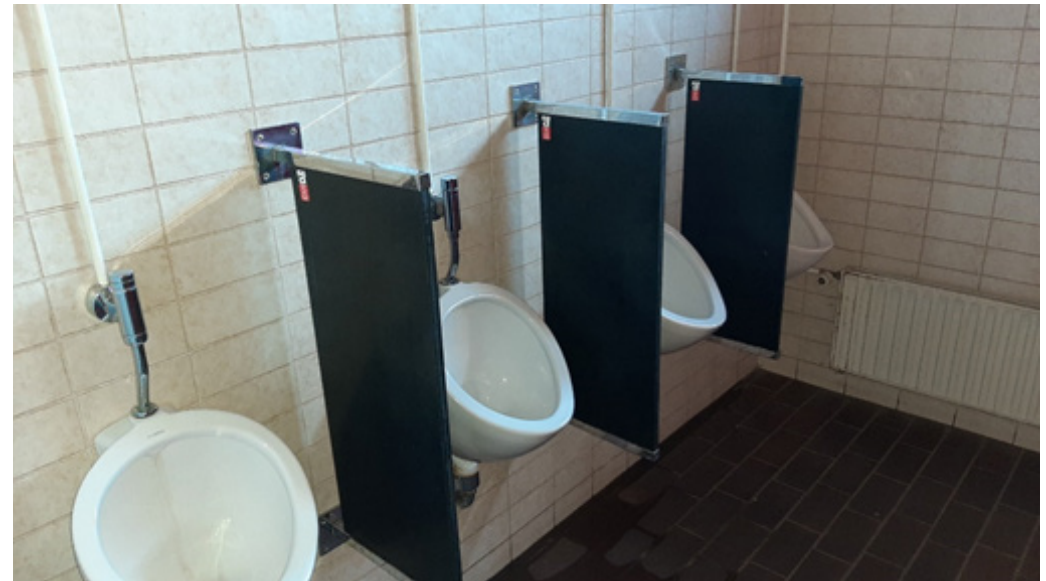
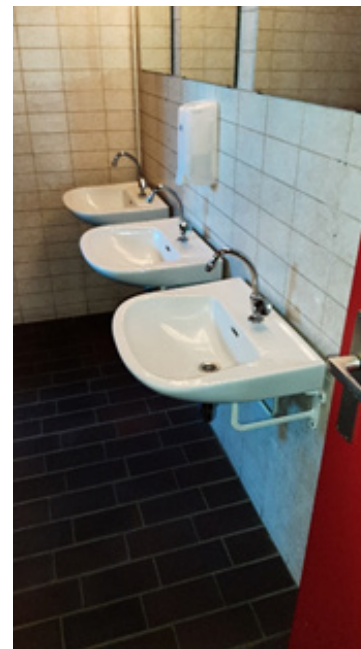
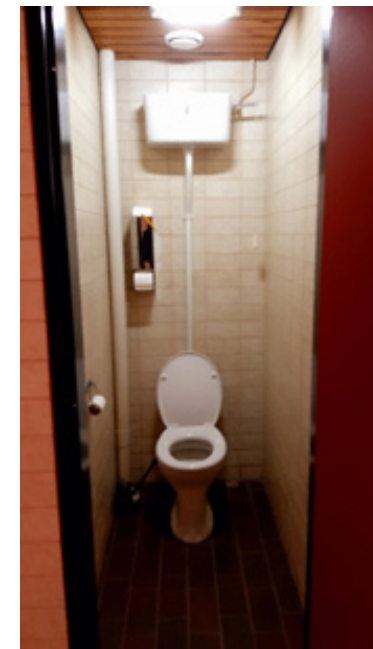
- Schotten tussen urinoirs zijn asbesthoudend;
- Staand model wc is niet handig voor schoonmaak.
