# Asfaltonderzoek wegen 2022 gemeente Gilze en Rijen

Asfaltonderzoek conform CROW-210  
Constructieonderzoek

**Titel:** Asfaltonderzoek wegen 2022 gemeente Gilze en Rijen  
**Onderwerp:** Asfaltonderzoek conform CROW-210 Constructieonderzoek  
**Projectnummer:** 51009048  
**Klant:** Gemeente Gilze en Rijen  
**Referentienummer:** NL22-648800269-23986  
**Versie:** D1

**Datum:** 13-05-2022

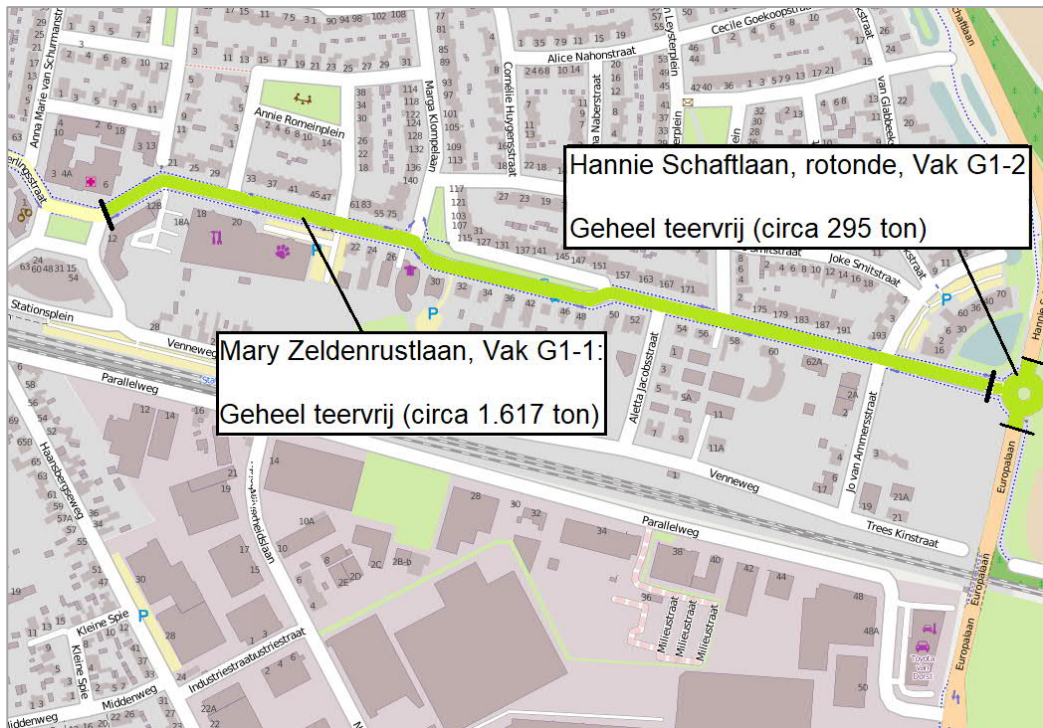
Afbeelding 3-1 Resultaten asfaltonderzoek vak G1-1 en G1-2  
(bron: Cyclomedia StreetSmart)

| Vak | Wegnaam | Opp.<br>[m <sup>2</sup> ] | Boorkern<br>[Nummer] | Resultaat<br>PAK-<br>detecor | DLC-<br>mengmonster | Hoeveelh.<br>teervrij<br>asfalt | Hoeveelh.<br>teerhoudend<br>asfalt |
|---|---|---|---|---|---|---|---|
| G1-1 | M. Zeldenrustlaan | 4.620 | 1 t/m 11 | Negatief | MM1 t/m MM3 | 1.617 | - |
| G1-2 | Hannie Schaftlaan | 710 | 12 t/m 14 | Negatief | MM4, MM5 | 295 | - |

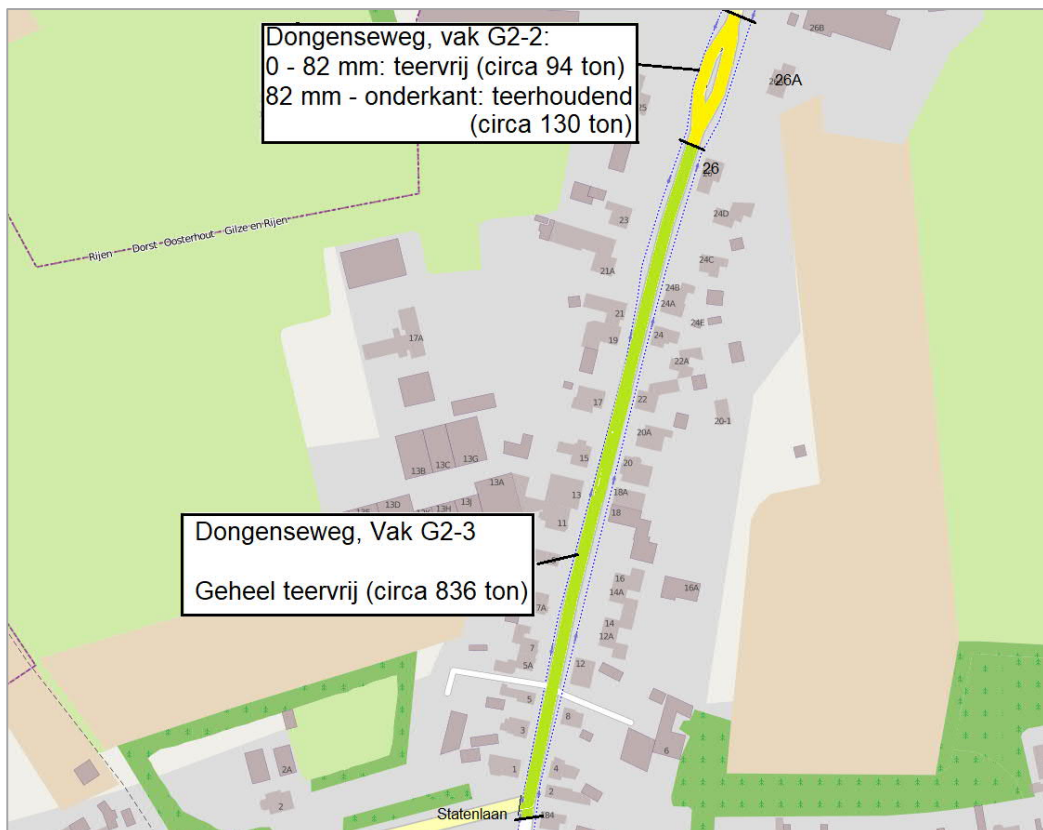
Afbeelding 3-2 Resultaten asfaltonderzoek vak G2-2 en G2-3  
(bron: Cyclomedia StreetSmart)

| Vak | Wegnaam | Opp.<br>[m <sup>2</sup> ] | Boorkern<br>[Nummer] | Resultaat<br>PAK-<br>detecor | DLC-<br>mengmonster | Hoeveelh.<br>teervrij<br>asfalt | Hoeveelh.<br>teerhoudend<br>asfalt |
|---|---|---|---|---|---|---|---|
| G2-2 | Dongenseweg | 460 | 15, 16C | Positief | MM6 | 94 | 130 |
| G2-3 | Dongenseweg | 2.200 | 17C t/m 22 | Negatief | MM7, MM8 | 836 | - |

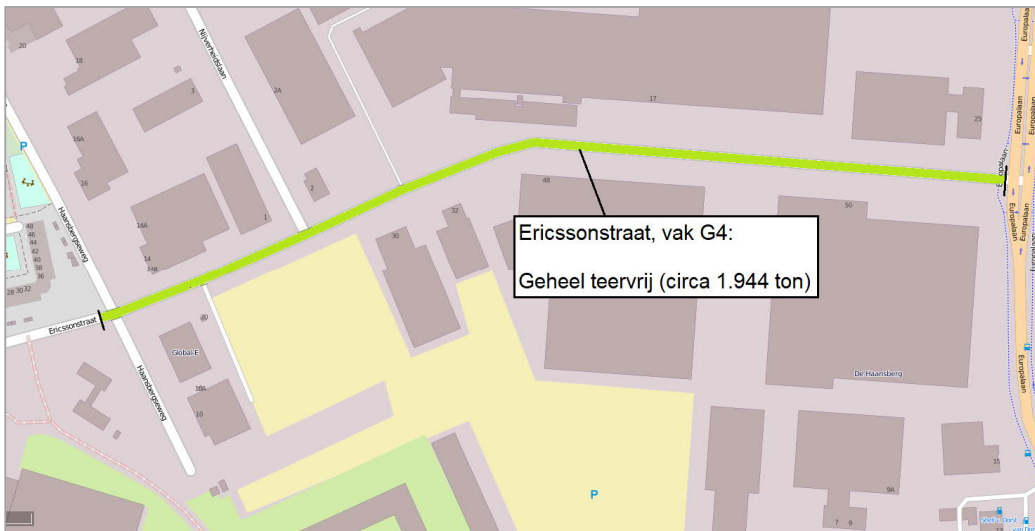
Afbeelding 3-3 Resultaten asfaltonderzoek vak G4 (bron: Cyclomedia StreetSmart)

| Vak | Wegnaam | Opp.<br>[m <sup>2</sup> ] | Boorkern<br>[Nummer] | Resultaat<br>PAK-<br>detecor | DLC-<br>mengmonster | Hoeveelh.<br>teervrij<br>asfalt | Hoeveelh.<br>teerhoudend<br>asfalt |
|---|---|---|---|---|---|---|---|
| G4 | Ericssonstraat | 4.050 | 23 t/m 33 | Negatief | MM9 t/m MM13 | 1.944 | - |

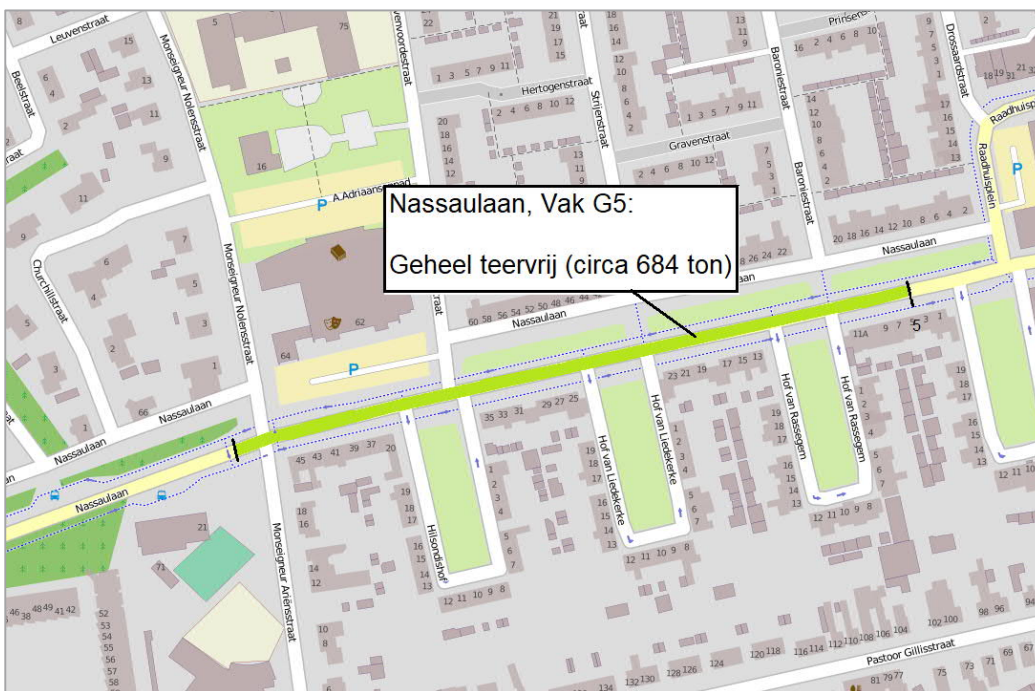
Afbeelding 3-4 Resultaten asfaltonderzoek vak G5 (bron: Cyclomedia StreetSmart)

| Vak | Wegnaam | Opp.<br>[m <sup>2</sup> ] | Boorkern<br>[Nummer] | Resultaat<br>PAK-<br>detecor | DLC-<br>mengmonster | Hoeveelh.<br>teervrij<br>asfalt | Hoeveelh.<br>teerhoudend<br>asfalt |
|---|---|---|---|---|---|---|---|
| G5 | Nassaulaan | 1.940 | 34 t/m 38 | Negatief | MM14, MM15 | 684 | - |

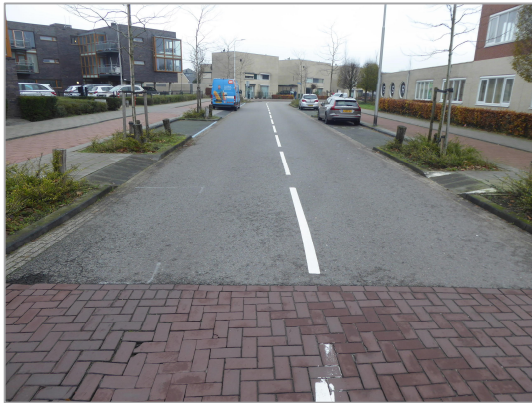
De rijbaan is onderzocht vanaf de overgang gebakken klinkers-asfalt bij het Anne Frankplein tot de overgang deklaag ten westen van de rotonde Hannie Schaftlaan. De maatgevende schade betreft langsscheuren en craquelé over nagenoeg de gehele vaklengte. Met name in de randen komt deze schade voor. De laatste circa 200 m richting de rotonde Hannie Schaftlaan is de schade erger dan op het gedeelte ten westen daarvan. Verder komt veel lichte en soms matige rafeling van de SMA-deklaag voor.

Nabij enkele kolken in de goot komen lichte verzakkingen voor. Plaatselijk zijn scheuren gevuld. De algehele vlakheid is goed. Het asfalt binnen dit wegvak is visueel homogeen. Conform CROW-210 zijn 11 boringen benodigd.

Foto 1: M. Zeldenrustlaan, vanaf Anne Frankplein

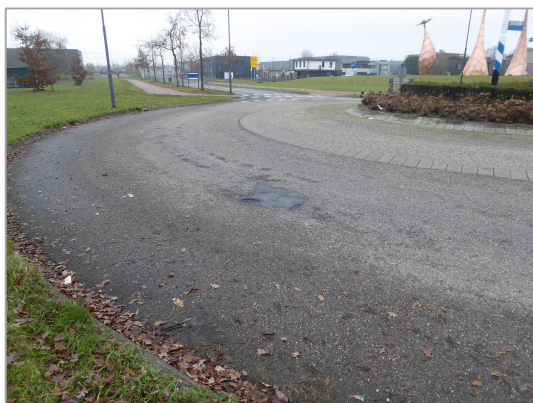
De rotonde (oppervlakte 480 m<sup>2</sup>) is onderzocht, inclusief de aansluitingen aan de noordzijde (eerste circa 10 m, 70 m<sup>2</sup>), zuidzijde (tot rode fietspad, 40 m<sup>2</sup>) en westzijde (tot overgang deklaag, 120 m<sup>2</sup>). De maatgevende schade is veel lichte, regelmatig matige en soms ernstige rafeling van visueel verouderde SMA-deklaag. Op diverse plaatsen zijn koud-asfaltreparaties uitgevoerd en daarnaast zijn enkele smalle reparaties met recente SMA zichtbaar, ook in de binnenbochten van de aansluitingen. De vlakheid van de rotonde is goed. Het asfalt binnen dit wegvak is visueel homogeen. Conform CROW-210 zijn 3 boringen benodigd.

Foto 5: rotonde Hannie Schaftlaan, vanaf oostzijde rotonde

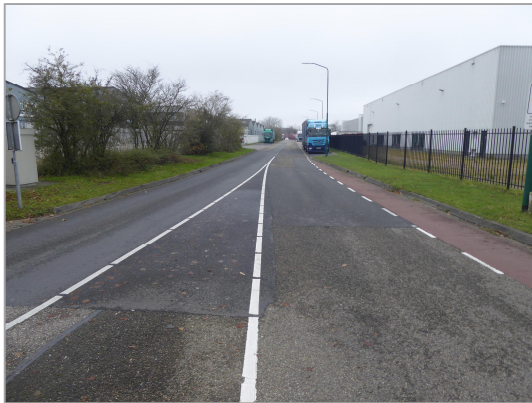
De totale lengte van dit gedeelte is 350 m, de oppervlakte circa 2.570 m<sup>2</sup>. Dit betekent 7 boringen. Het gedeelte met de SMA-deklaag heeft veel lichte, soms matige en af en toe ernstige rafeling (deklaag is soms weg). Verder komen plaatselijk scheuren en lichte tot af en toe ernstige randschade voor, waarbij de deklaag weg is. Er zijn diverse redelijk recente reparatievakken zichtbaar (geen extra boringen). Nabij de Europalaan is nog een kort stukje fietsstrook rechts aanwezig. Deze heeft een rode coating (geen extra boring).

Foto 10: Ericssonstraat, vanaf Europalaan

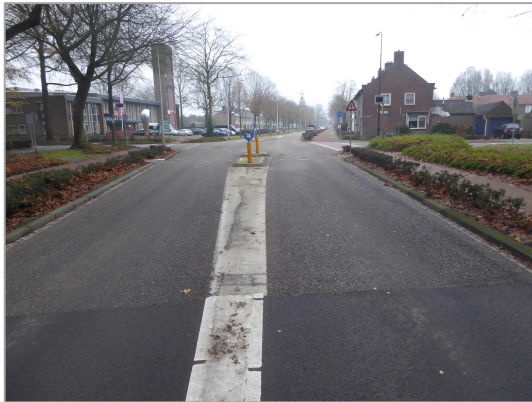
De maatgevende schade betreft rafeling: de deklaag is nagenoeg overal licht, op meerdere plekken matig en af en toe ernstig gerafeld. Incidenteel komt wat lichte craquelé voor. De vlakheid is goed. De verkeersremmers van gebakken klinkers zijn plaatselijk, bij de overgangen asfalt-klinker wat verzakt, waardoor sprake is van lichte oneffenheden.

Foto 16: Nassaulaan, vanaf Mgr. Nolensstraat

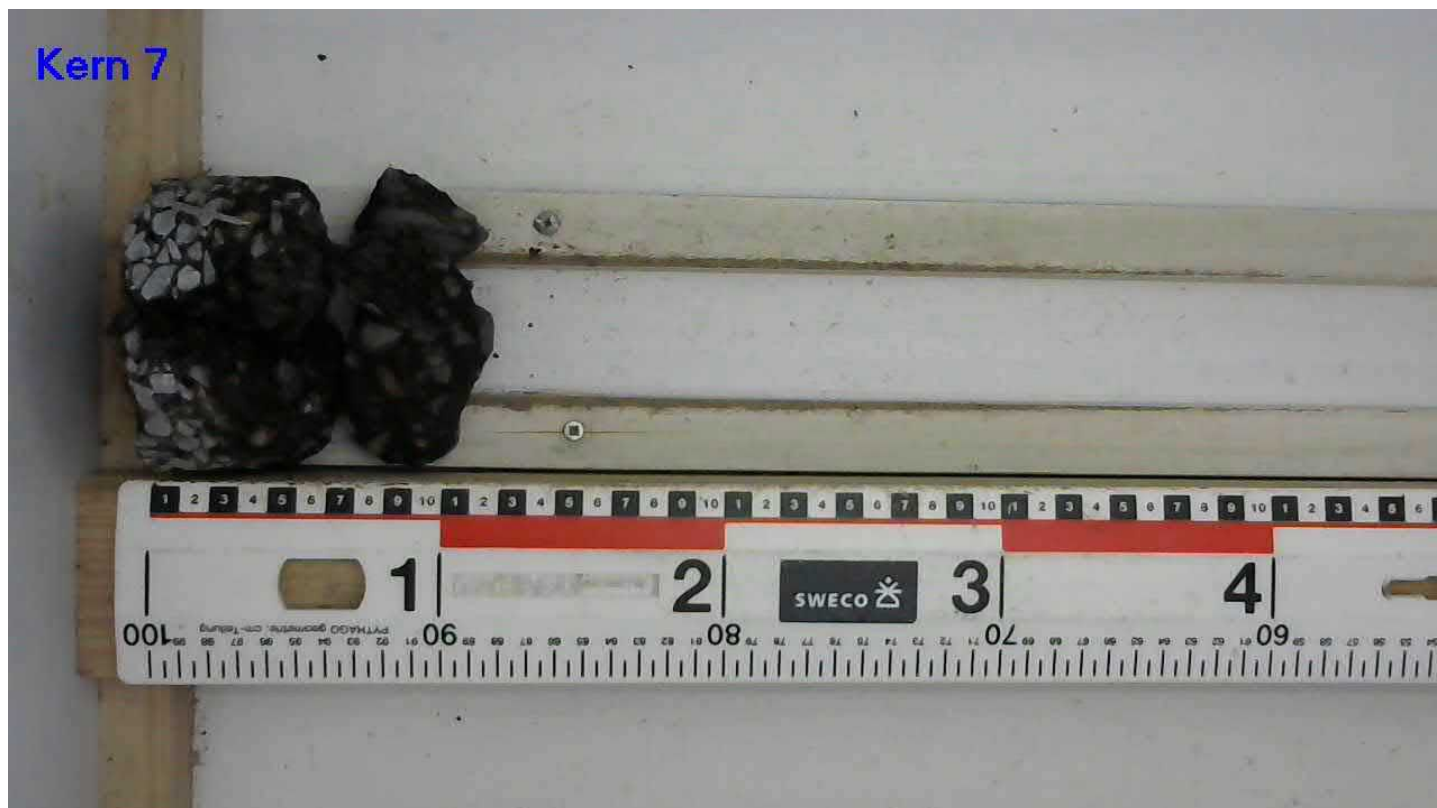
Kern 7

| RAW proef: | | 77.1 | | | 77.2 | 77.3 | | | Opmerking | |
|---|---|---|---|---|---|---|---|---|---|--|
| 7 | 1 | 32 | 32 | SMA 0/11 | Geen | 2 | 0-100 | nee | * kern 'door en door' gescheurd<br>laag 2 en 3 kapot<br>dikte boorstaat is 100 mm | |

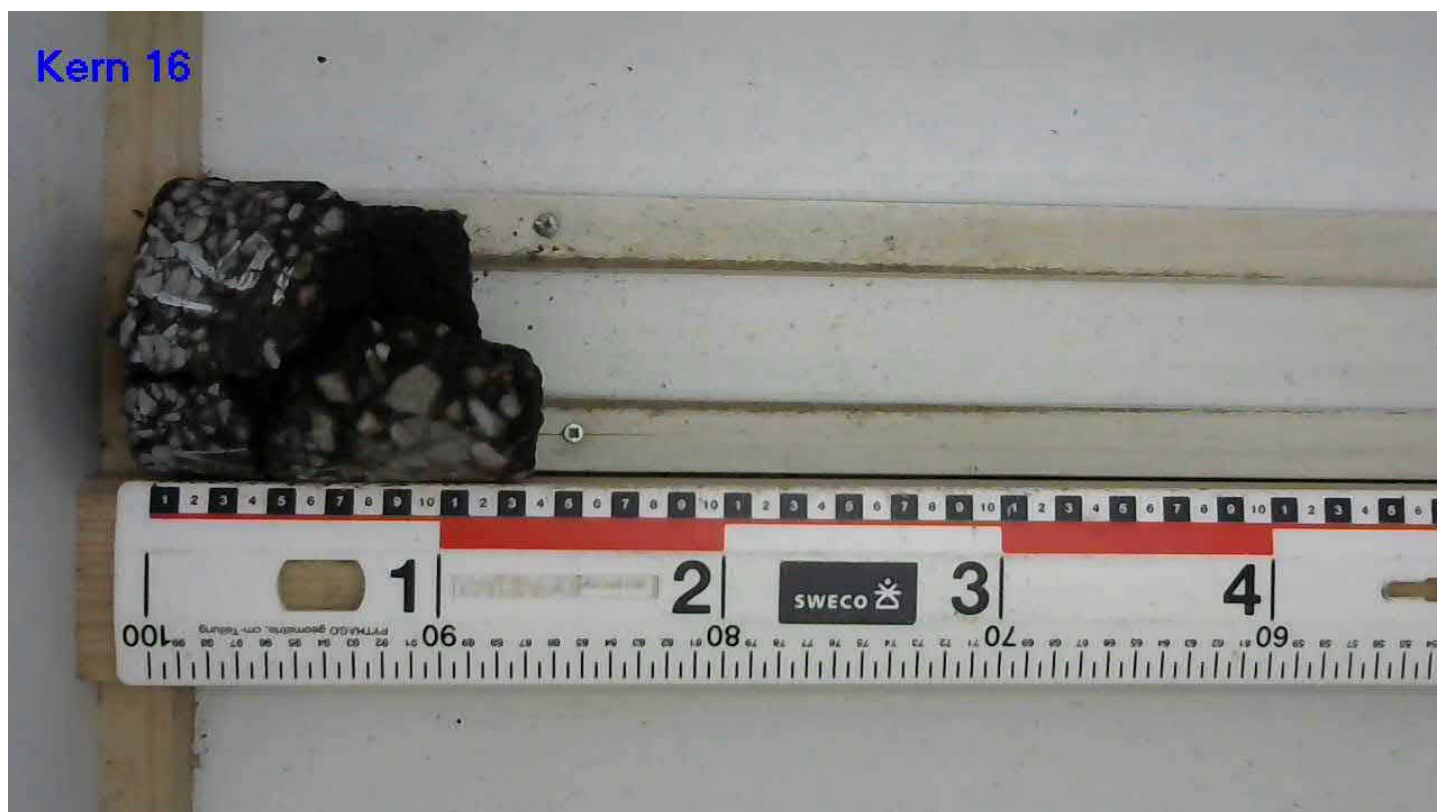
**Kern 16**

| RAW proef: | | 77.1 | | | 77.2 | 77.3 | | | Opmerking | |
|---|---|---|---|---|---|---|---|---|---|---|
| 16C | 1<br>2<br>3 | 28<br>65<br>135 | 28<br>37<br>70 | SMA 0/11<br>STAB 0/16<br>STAB 0/22 | Geen | 6 | 0-82 | nee | | * kern 'door en door' gescheurd<br>laag 2 en 3 kapot<br>dikte boorstaat 135 mm |
