## Asbestinventarisatie

33C10 gebouw 188,  
Otterloseweg 5 te Harskamp (gemeente Ede)

**7 oktober 2021**

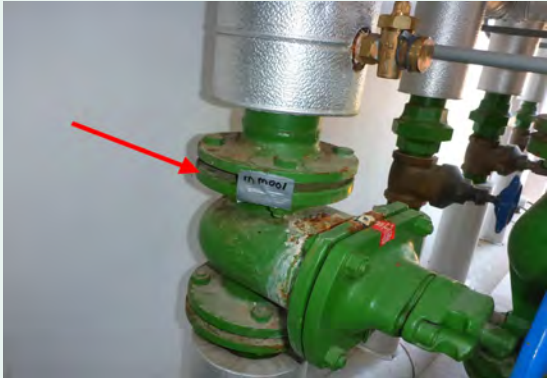
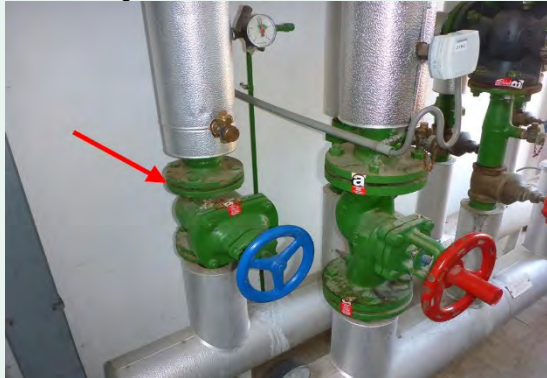
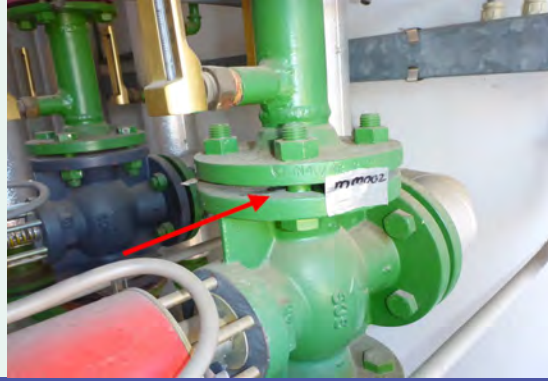
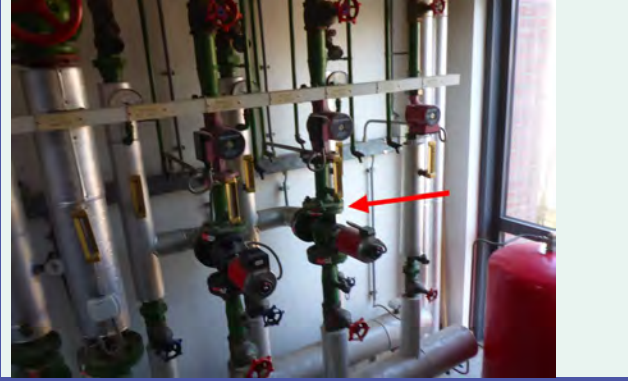
| Adres/complexdeel: | |
|---|---|
| Bron | Ruimte 3.1 3e verdieping, pakking verdeler |
| Materiaal/ toepassing | Flenspakking |
| Analyseresultaten | 30 - 60 % Chrysotiel |
| Verweerdheid | Niet verweerd |
| Conditie materiaal | Niet beschadigd |
| Slooprisicoklasse (zie bijlage) | 1 |
| Risicobeoordeling voor gebruikers<br>van het gebouw / object en advies | In de aangetroffen vorm en staat geen directe blootstellings- en of verspreidingsrisico verwacht mits de toepassing niet wordt bewerkt. Saneren bij einde gebruik of sloop. Zie advies in de samenvatting. |

| Adres/complexdeel: | |
|---|---|
| Methode van sloop of demontage | Verwijdering door middel van het BatterySpray protocol of Asbesthoudend materiaal wordt geheel omsloten zonder het asbesthoudend materiaal te beroeren |
| Verwijderingsvoorwaarde | Direct verpakken, zie betreffende SMA-rt |

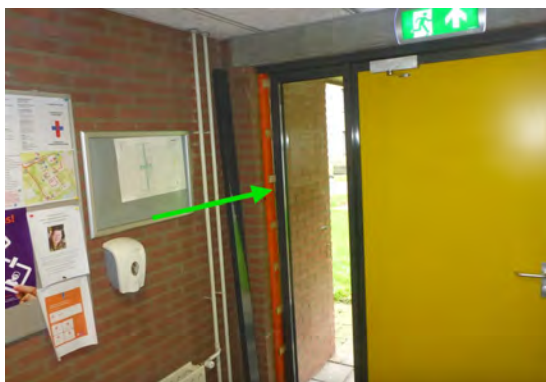
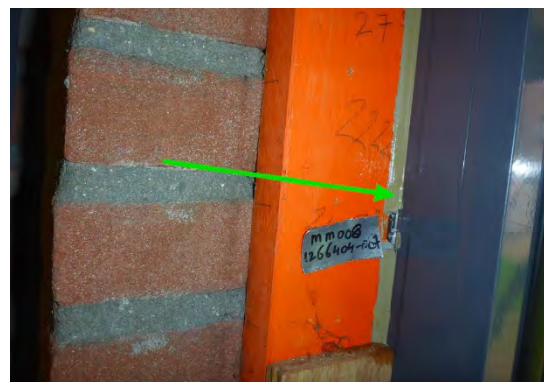
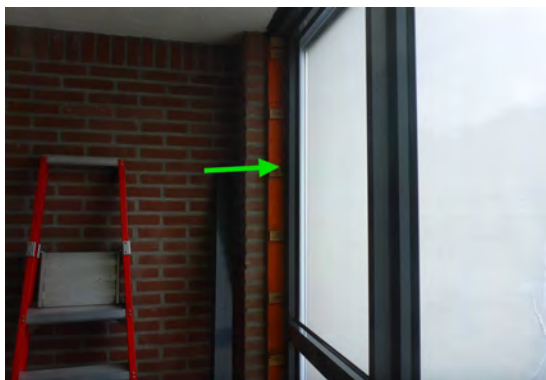
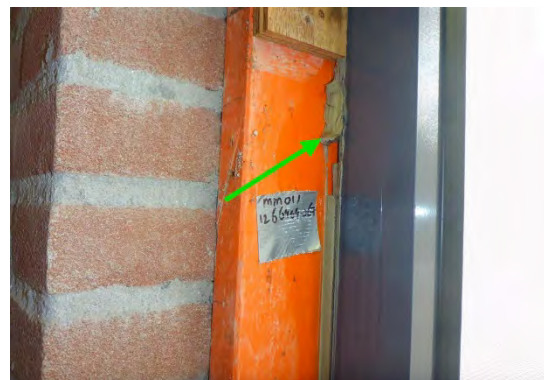
| Broncode | B04 |
|---|---|
| Opmerkingen/bijzonderheden | Het betreft hier de bruin/groene kit aanwezig op de houten latten bevestigd op de binnenmuren. |

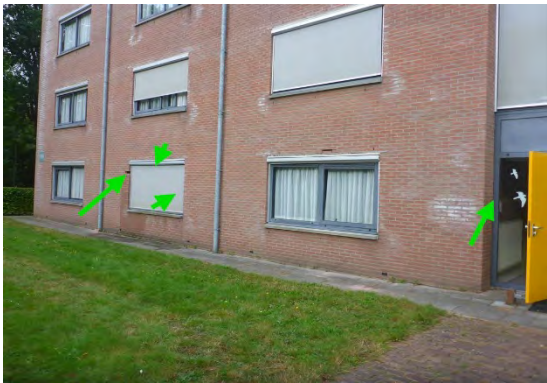
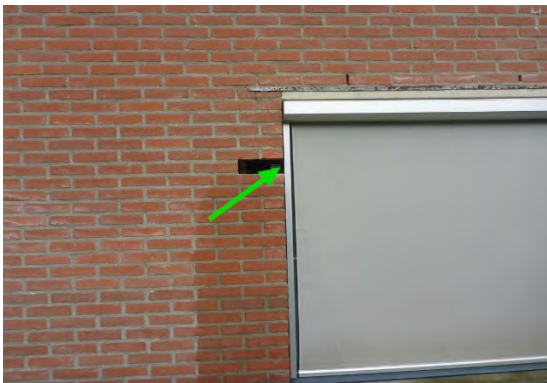
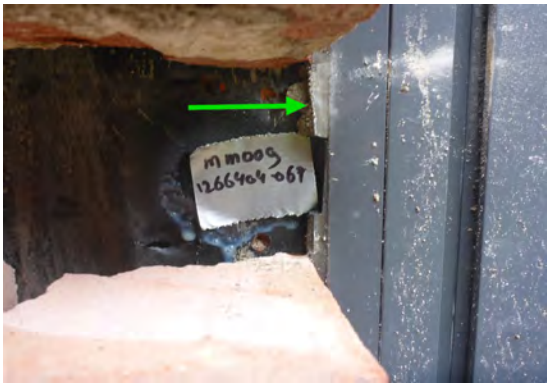
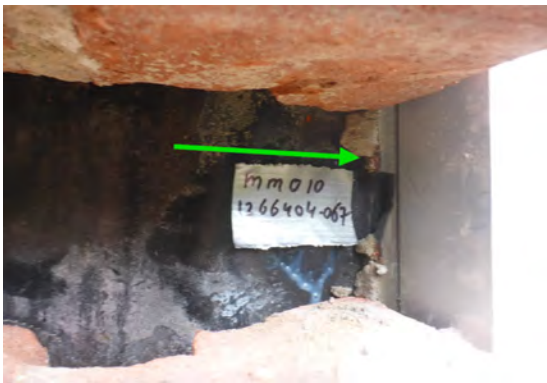
| Broncode | B05 |
|---|---|
| Opmerkingen/bijzonderheden | Het betreft hier de zwarte kit rond de aluminium kozijnen. |
