## Basis: O2 Gebouw Basis niveau

Bouwjaar: 2015  
 Einde exploitatie: 2099  
 Aantal Woningen: 13

Plaatsnaam: Amsterdam

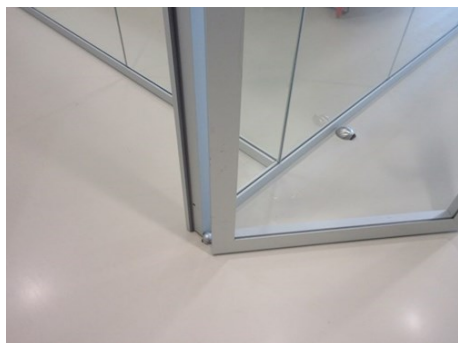
## 221306001 Systeemwand aluminium/glas

## Beschadiging; eindstadium

Omvang: Incidentieel: &lt; 2%

Intensiteit Midden (Gevorderd stadium)

| | Score | Acceptabele score | | Prioriteit |
|---|---|---|--|---|
| Uitstraling/beeldkwaliteit | 1 | 2 | | 5 |

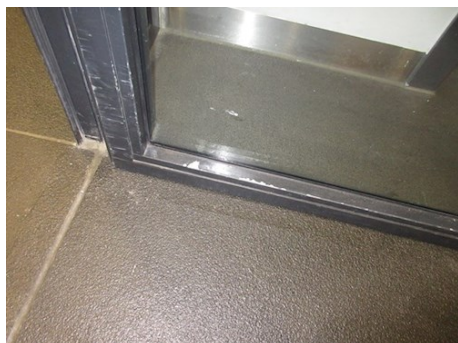
323105001 Binnendeur staal

## Beschadiging; eindstadium

Omvang: Incidentieel: < 2%

Intensiteit Hoog (Eindstadium)

Beschadiging van de afwerklaag.

| | Score | Acceptabele score | | Prioriteit |
|---|---|---|--|---|
| Uitstraling/beeldkwaliteit | 1 | 2 | | 5 |

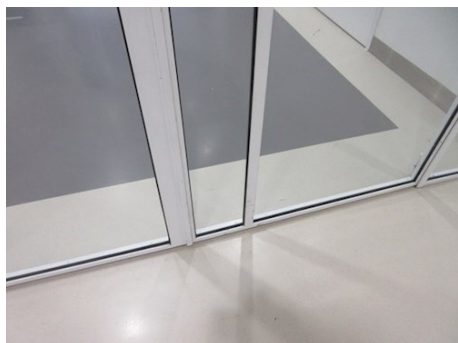
323105001 Binnendeur staal

## Beschadiging; eindstadium

Omvang: Incidentieel: &lt; 2%

Intensiteit Midden (Gevorderd stadium)

| | Score | Acceptabele score | | Prioriteit |
|---|---|---|--|---|
| Uitstraling/beeldkwaliteit | 1 | 2 | | 5 |

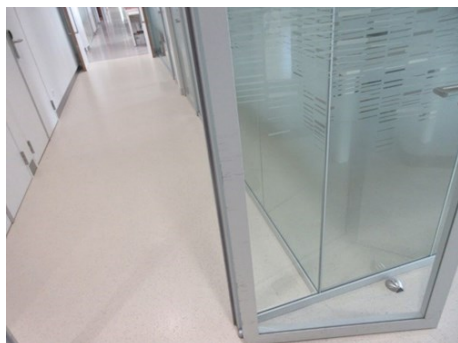
Omvang: Incidentieel: &lt; 2%

Intensiteit Laag (Beginstadium)

Reinigen onder dagelijks onderhoud.

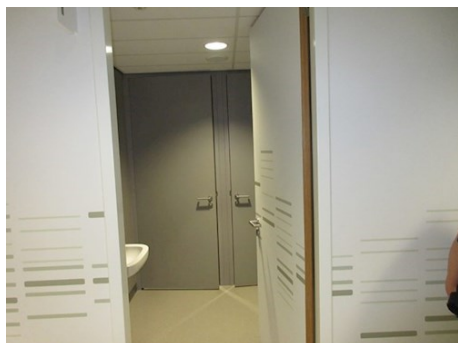
Omvang: Incidentieel: &lt; 2%

Intensiteit Hoog (Eindstadium)

Reinigen onder dagelijks onderhoud.

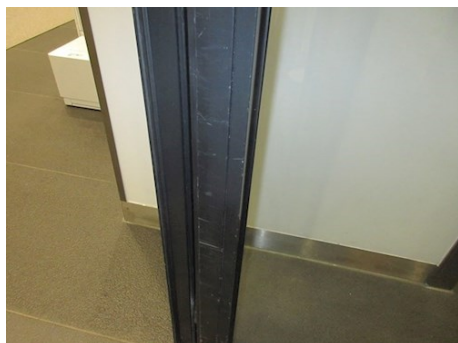
Omvang: Incidentieel: &lt; 2%

Intensiteit Hoog (Eindstadium)

Beschadiging van de afwerklaag.

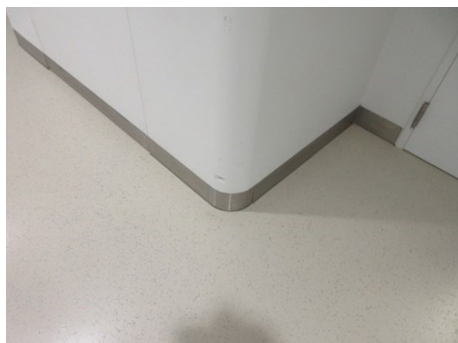
## Bouw, Ernstig gebrek, Materiaalintrinsiek

Omvang: Incidentieel: &lt; 2%

Intensiteit Hoog (Eindstadium)

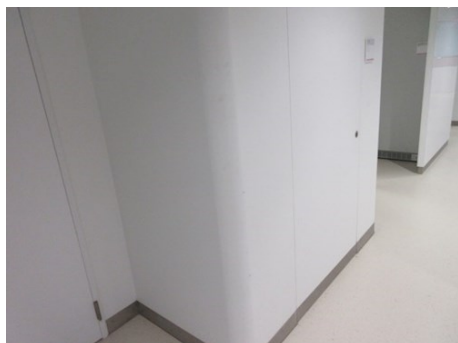
Omvang: Incidentieel: &lt; 2%

Intensiteit Laag (Beginstadium)

Reinigen onder dagelijks onderhoud.

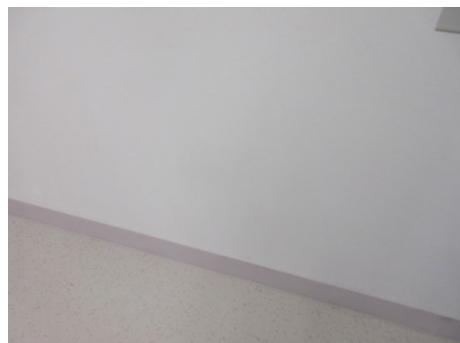
Omvang: Incidentieel: &lt; 2%

Intensiteit Laag (Beginstadium)

Reinigen onder dagelijks onderhoud.

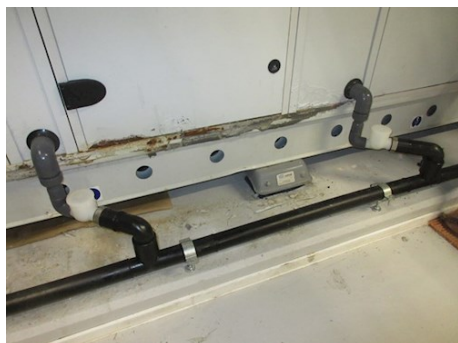
## Corrosie

Omvang: Incidentieel: &lt; 2%

Intensiteit Midden (Gevorderd stadium)

| | Score | Acceptabele score | | Prioriteit |
|---|---|---|--|---|
| Vervolgschade | 3 | 2 | | 5 |

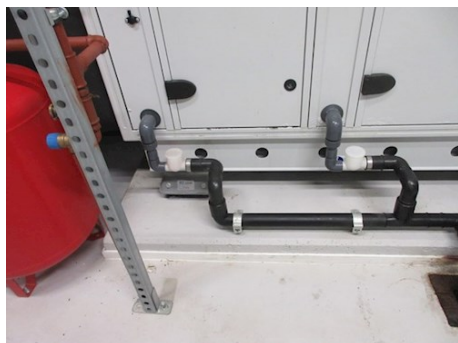
## Corrosie

Omvang: Incidentieel: &lt; 2%

Intensiteit Midden (Gevorderd stadium)

| | Score | Acceptabele score | | Prioriteit |
|---|---|---|--|---|
| Vervolgschade | 3 | 2 | | 5 |

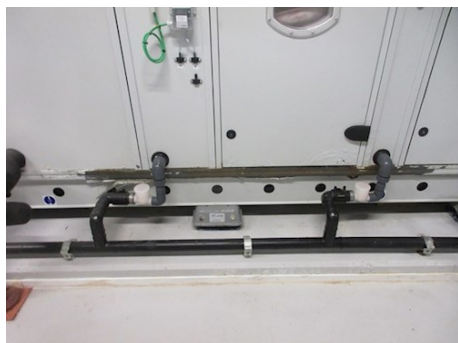
## Corrosie

Omvang: Incidentieel: &lt; 2%

Intensiteit Midden (Gevorderd stadium)

| | Score | Acceptabele score | | Prioriteit |
|---|---|---|--|---|
| Vervolgschade | 3 | 2 | | 5 |

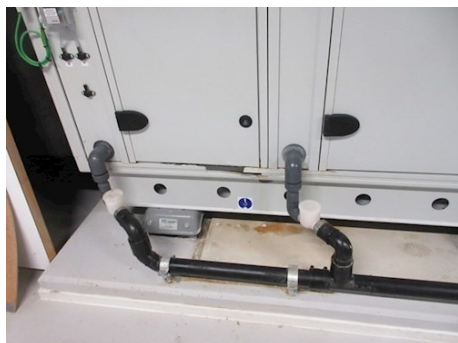
## Corrosie

Omvang: Incidentieel: &lt; 2%

Intensiteit Midden (Gevorderd stadium)

| | Score | Acceptabele score | | Prioriteit |
|---|---|---|--|---|
| Vervolgschade | 3 | 2 | | 5 |

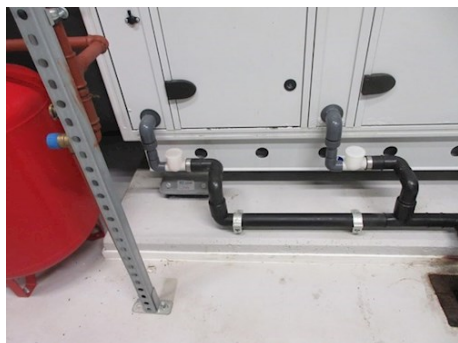
## Corrosie

Omvang: Incidentieel: &lt; 2%

Intensiteit Midden (Gevorderd stadium)

| | Score | Acceptabele score | | Prioriteit |
|---|---|---|--|---|
| Vervolgschade | 3 | 2 | | 5 |

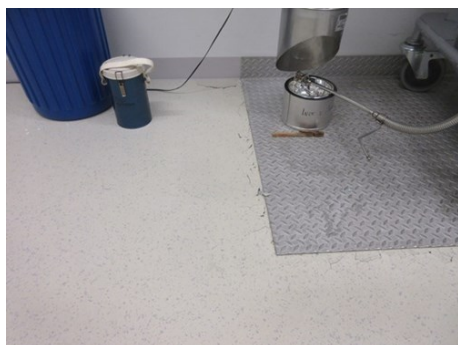
Omvang: Incidentieel: &lt; 2%

Intensiteit Hoog (Eindstadium)

Herstellen onder dagelijks onderhoud.

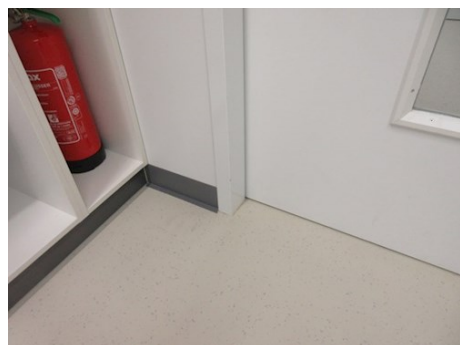
Omvang: Incidentieel: &lt; 2%

Intensiteit Laag (Beginstadium)

Reinigen onder dagelijks onderhoud.
