Onderzoek en advies diverse wegen
te Midden-Delfland

Projectnummer : e210224801
Offertenummer en datum : o210620/staf/nam d.d. 14 juli 2021
Titel rapport : Onderzoek en advies Midden-Delfland
Status rapport : Concept

Naam opdrachtgever : Gemeente Midden-Delfland
Adres : Anna van Raesfeltstraat 37
Plaats : 2636 ZG SCHIPLUIDEN
Naam contactpersoon : mevrouw N. van Buren
Datum opdracht : 9 augustus 2021
Kenmerk opdracht : 2021-23525 / 21Z.003988

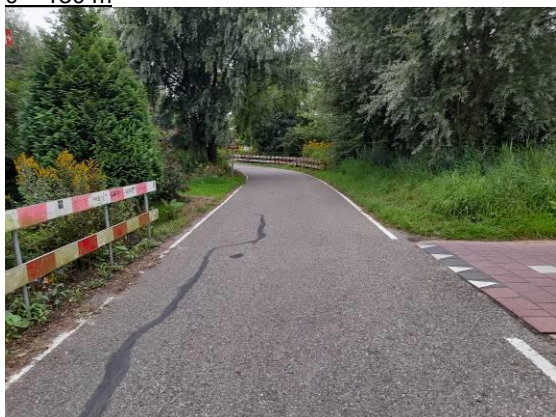
0 – 130 m

Op de eerste circa 130 meter, vanaf huisnummer 14 gezien, is alleen lokale schade geconstateerd. Hier is lokaal gevulde scheurvorming, een wegbreed reparatievak en licht tot matige rafeling aangekomen. Het overige gedeelte van Lotsweg verkeert in een slechte staat. Hier is matig tot ernstige (gevulde) scheurvorming, matig tot ernstige onvlakheid en lichte rafeling waargenomen.

Op het eerste gedeelte is schadeboringnummer 2 uitgevoerd. Uit de inventarisatie van de asfaltkern blijkt dat de gevulde scheur voor en door is. Tevens blijkt uit de inventarisatie van asfaltkernen 2 en 3 dat er een losse laag aanwezig is op een diepte van respectievelijk 103 mm en 54 mm.

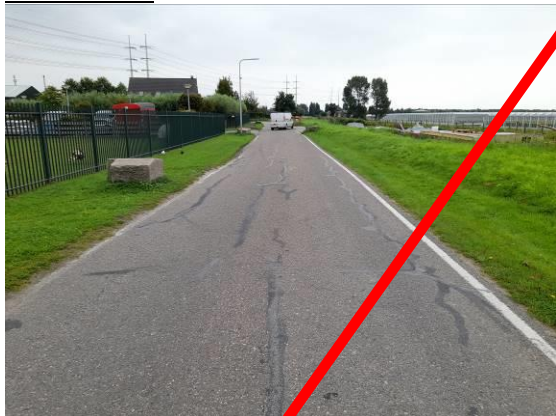
130 – 360 m

Op het tweede gedeelte zijn schadeboringen 5 en 9 uitgevoerd. Uit de inventarisatie van de asfaltkernen blijkt dat de voorkomende scheurvorming door het gehele asfaltpakket loopt en dat bij kern 9 het asfalt uit grote stukken bestaat. Tevens blijkt bij asfaltkern 7, geboord op een niet schadeplek, dat het onderste gedeelte (57 – 108 mm) gescheurd is.

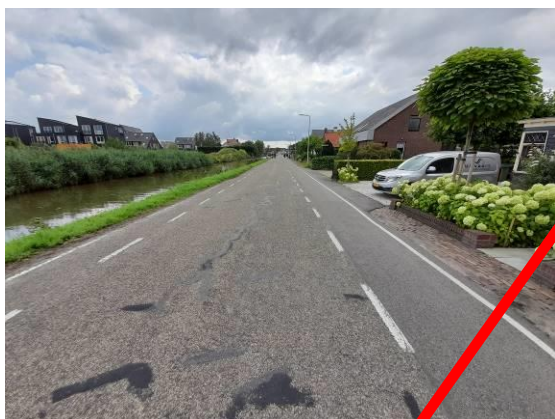
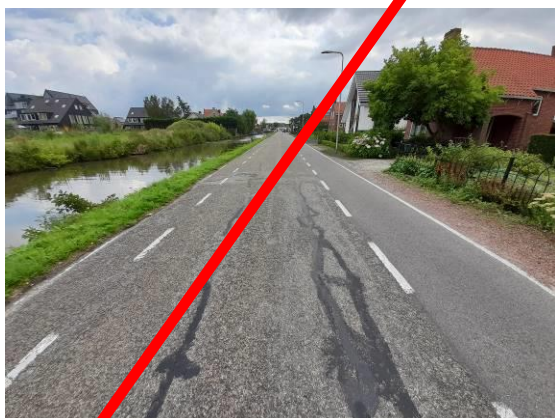
Het betreffende gedeelte van de Noordhoornseweg verkeert in zeer slechte staat. Tijdens de schouw is veel gevulde en niet gevulde scheurvorming en licht tot matige rafeling aangetroffen. De vlakheid is over het algemeen goed te noemen.

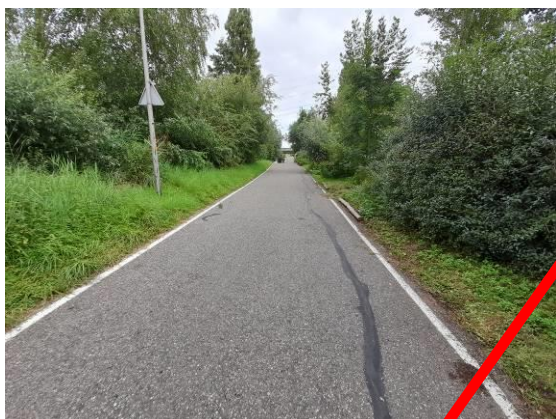
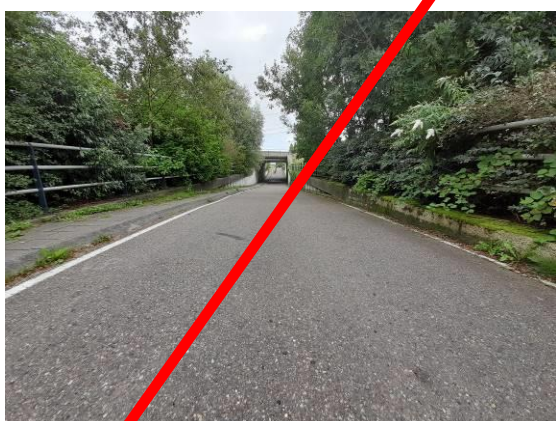
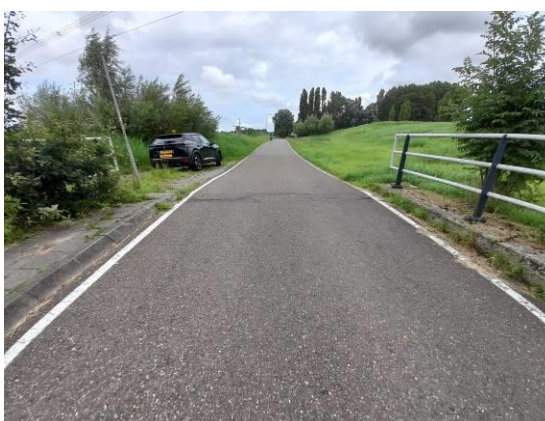
Tijdens schouw is op de eerste ca. 20 m (tot de las) een gevulde langsscheur in het rechterspoor waargenomen. Ter plaatse van de tunnelbak is hobbelvorming aanwezig. Verder is lichte rafeling en een tweetal reparatievakken aangetroffen.

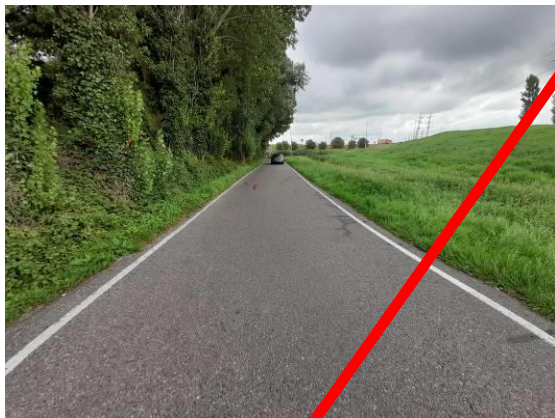
Op dit gedeelte is lokale schade in de vorm van gevulde en niet gevulde scheurvorming geconstateerd. Tevens is hier ernstige onvlakheid in de vorm van een wegrede boomwortelopdruk en lichte rafeling aangetroffen. Buiten de opdruk is de vlakheid over het algemeen goed te noemen.

De asfaltkernen (25 t/m 27), geboord op dit gedeelte, vertonen geen schade.

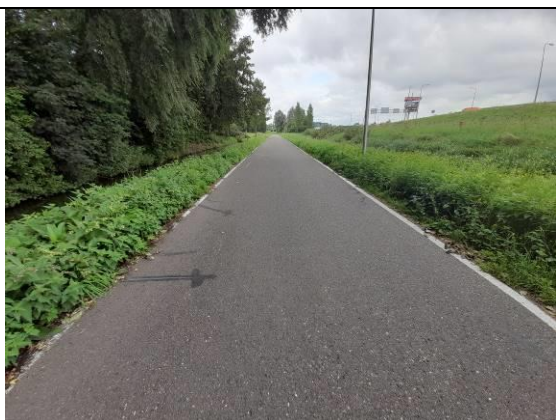
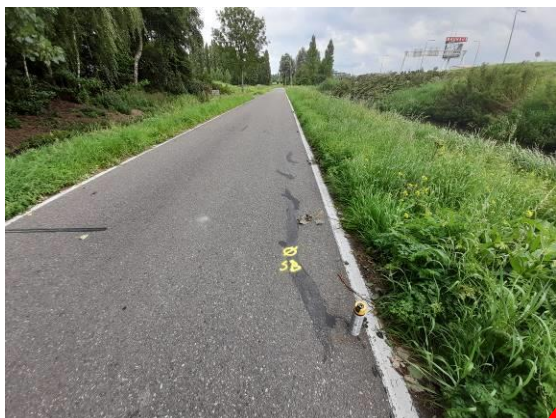
145 – 225 m

Tijdens de schouw is op dit wegvak lokale gevulde scheurvorming en lichte rafeling waargenomen.

Op dit gedeelte zijn boringen 29 en 30 uitgevoerd. Uit de asfaltkern van schadeboring 29, blijkt dat de voorkomende scheurvorming door het gehele asfaltpakket loopt. Asfaltkern 30 vertoont geen schade.

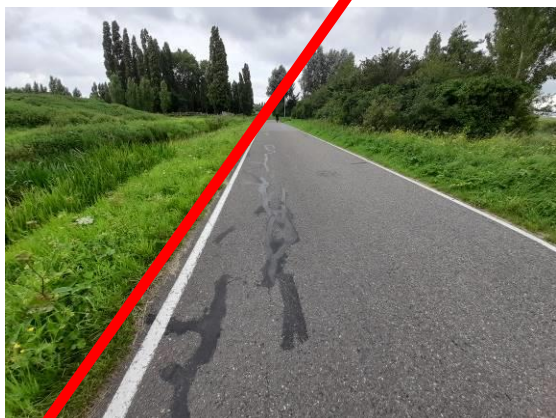
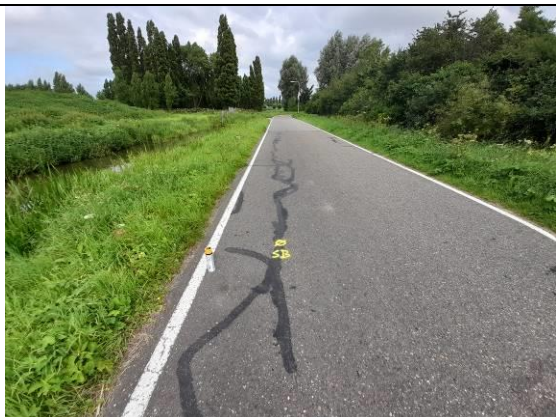
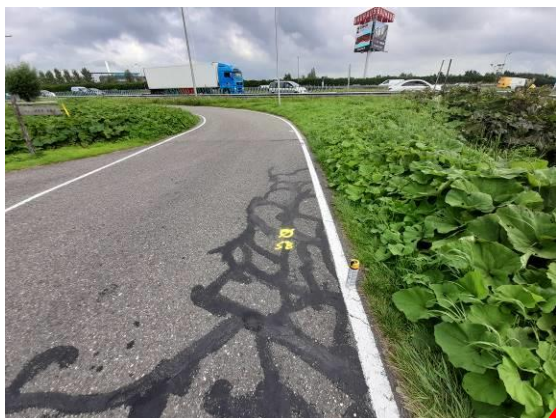
225 – 360 m

Dit wegvak vertoont veel gevulde en niet gevulde scheurvorming. Tevens is een grote reparatievak en lichte rafeling waargenomen.

Op dit gedeelte zijn boringen 31 t/m 34 uitgevoerd. Uit de inventarisatie van schadeboringen 31 en 33, blijkt dat het asfaltpakket in z'n geheel is doorgescheurd en uit grote stukken bestaat. De overige kernen vertonen geen schade.

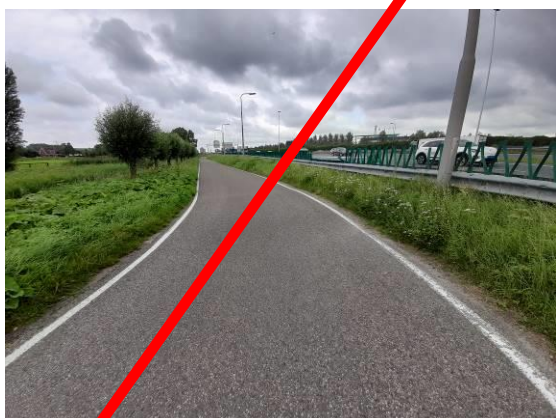
360 – 500 m

Op een wegbrede opdruk (vermoedelijk ter hoogte van een gasleiding) na is op dit gedeelte van de Noordhoornseweg nagenoeg geen andere schade waargenomen.

Op dit gedeelte zijn boringen 35 en 36 uitgevoerd. De asfaltkernen vertonen geen schade.

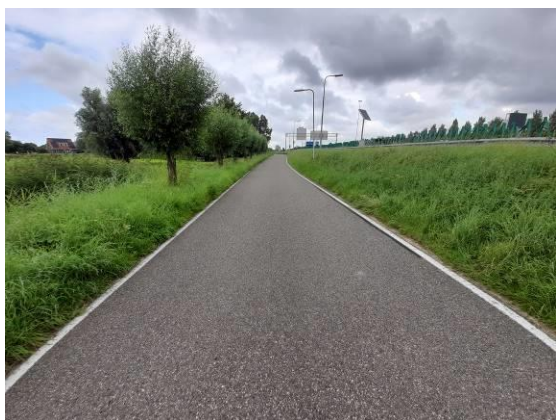
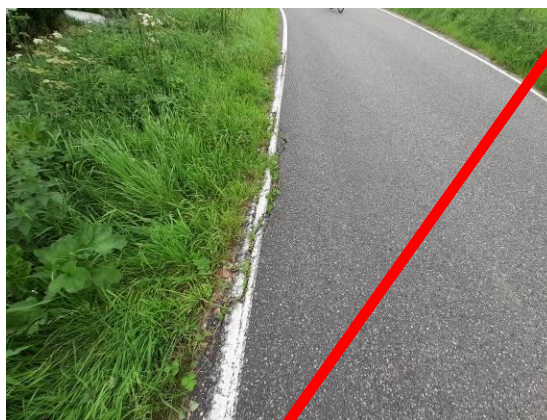
500 – 610 m

Op twee locaties met randschade na is op dit wegvak geen andere schade aanwezig.

Op dit gedeelte zijn boringen 37 en 38 uitgevoerd. De asfaltkernen vertonen geen schade.

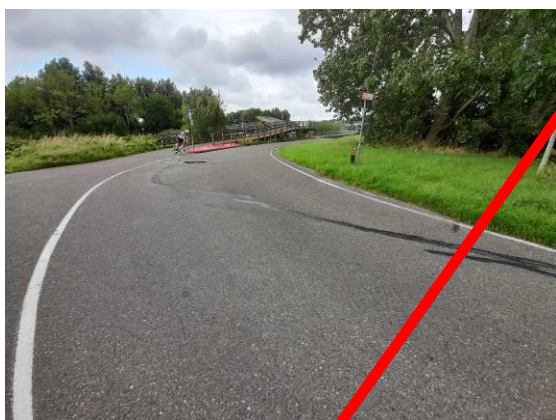
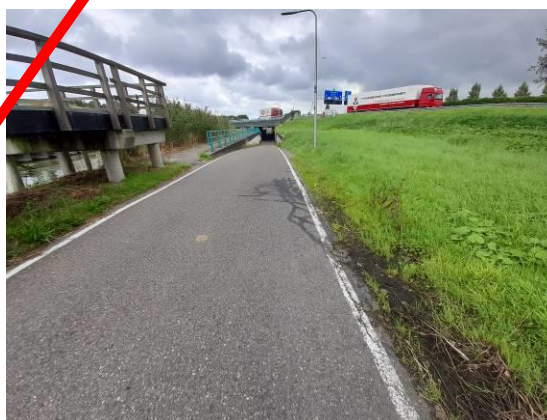
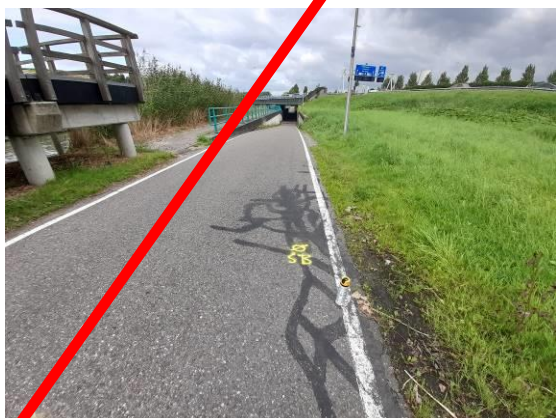
610 – 685 m

Op dit gedeelte (net voor de tunnelbak) zijn twee grote reparatievakken en op één locatie gevulde scheurvorming geconstateerd tijdens de schouw.

Op dit gedeelte zijn boringen 39 t/m 41 uitgevoerd. Uit de inventarisatie van schadeboring 41 blijkt dat de scheurvorming door het gehele asfaltpakket loopt en het asfalt uit grote stukken bestaat. Resterende asfaltkernen vertonen geen schade.

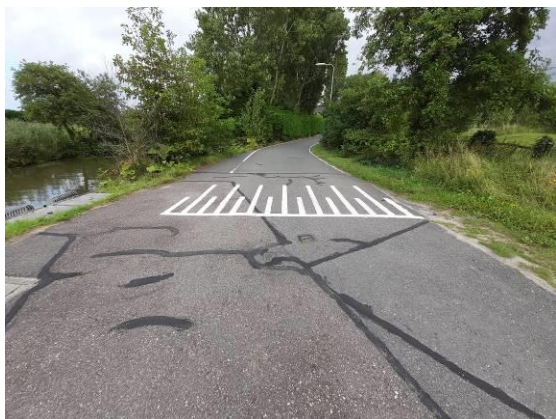
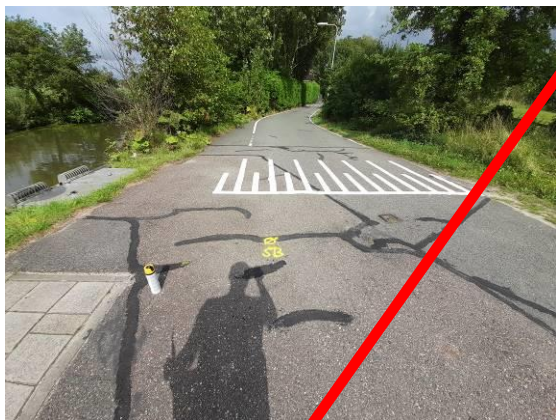
865 – 920 m

Op de drempel (net na de tunnelbak) is een reparatievak en gevulde en niet gevulde scheurvorming aangetroffen. Het overige gedeelte vertoont nagenoeg geen schade.

Op dit gedeelte zijn boringen 44 en 45 uitgevoerd. Uit de inventarisatie van schadeboring 45 blijkt dat de scheurvorming door en door is en het asfalt uit grote stukken bestaat. Uit asfaltkern 44, gebored op een niet schadelocatie, blijkt dat de penetratielaag op een diepte van 118 – 155 mm gescheurd is en uit grote stukken bestaat.

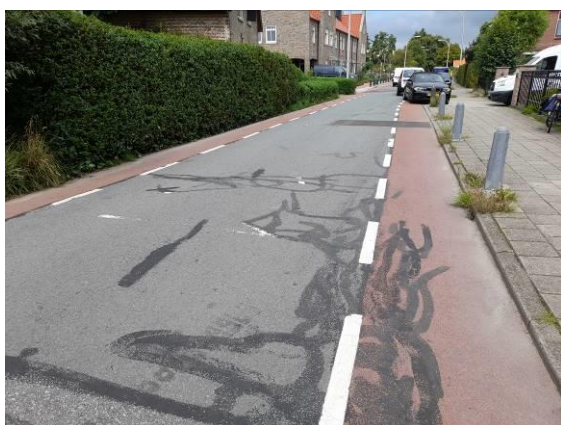
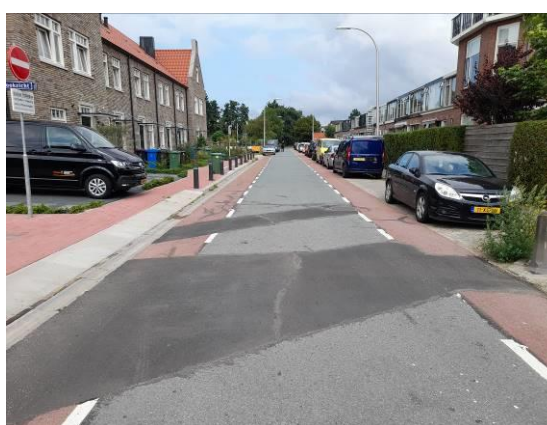
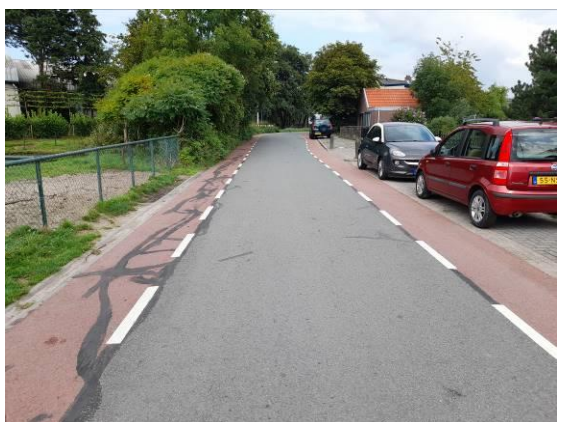
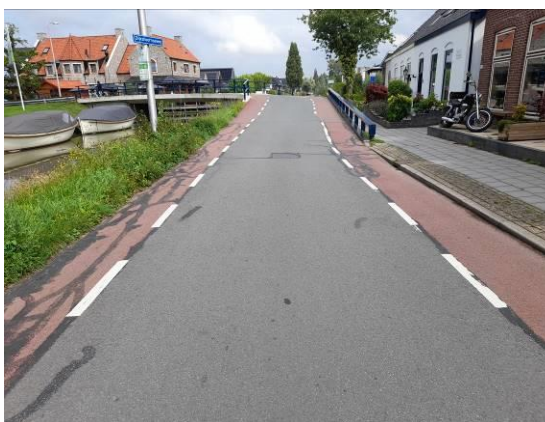
Over het algemeen ziet het betreffende gedeelte van de Dijkhoornseweg er niet goed uit. Tijdens de schouw is veel gevulde en niet gevulde scheurvorming aangetroffen, voornamelijk op de westelijke zijde/rijstrook. Tevens zijn reparatievakken en dwarsscheuren waargenomen. Op het hooggelegen deel is ter plaatse van de westelijke zijde een bezweken rechterrijspoor/rand geconstateerd.

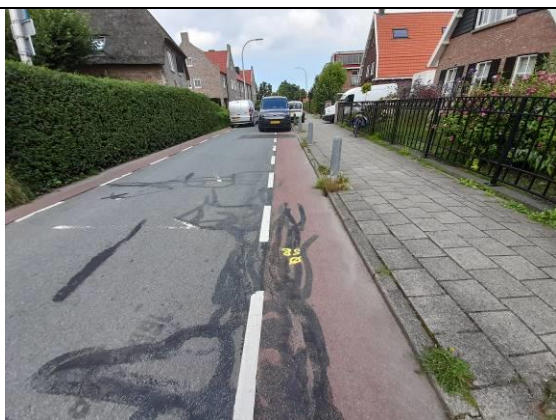
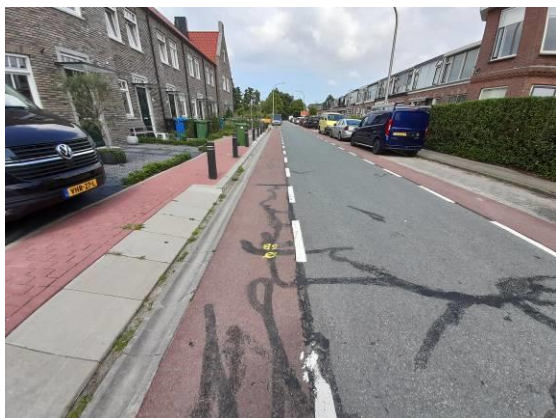
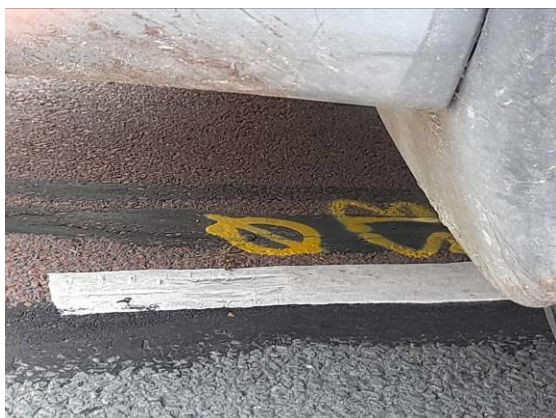
Op de maatgevende schade zijn een drietal schadeboringen (50, 52 en 54) uitgevoerd. Uit de inventarisatie van deze kernen blijkt dat de deklaag bij alle drie de kernen los ligt. Tevens geven de kernen aan dat de scheurvorming in de deklaag (kern 52) of door het gehele asfaltpakket (kernen 50 en 54) voorkomt. Het asfaltpakket is over het algemeen opgebouwd uit een STAB 0/22 onderlaag en een DAB 0/11 deklaag. Op de eerste 145 meter, vanaf huisnummer 154/156 gezien, is klinkpuin als fundering aanwezig. Op het resterende gedeelte is menggranulaat als fundering toegepast. Als ondergrond is zand aangetroffen.

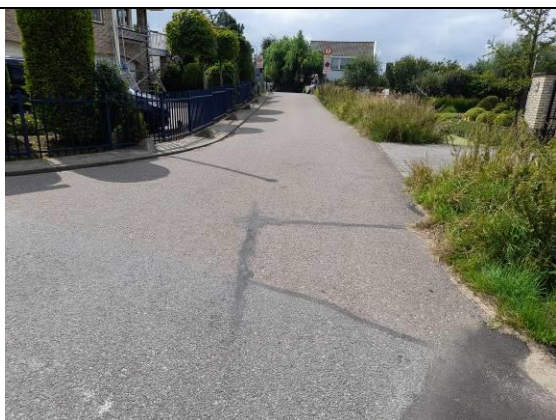
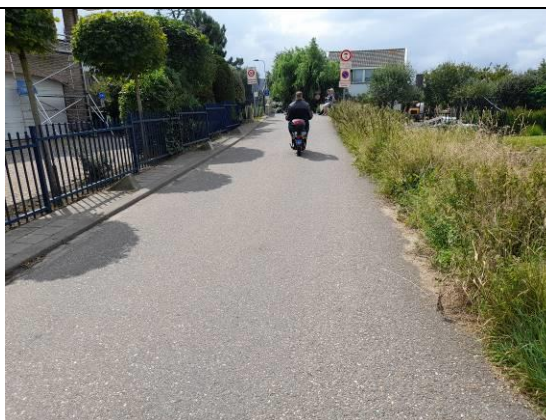
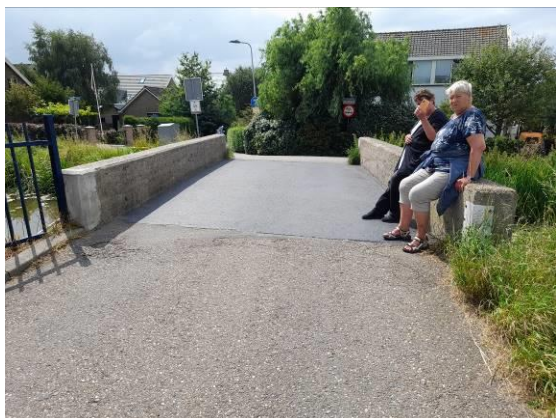
Op lichte rafeling (lokaal matig) na, is op de zijpoot van de Dijkhoornseweg nagenoeg geen andere (structurele) schade waargenomen tijdens de schouw. De vlakheid is over het algemeen goed te noemen.

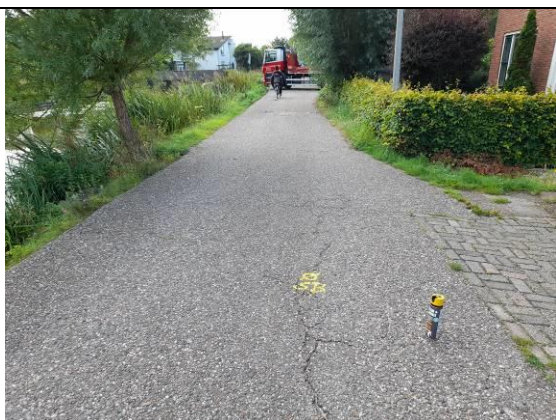
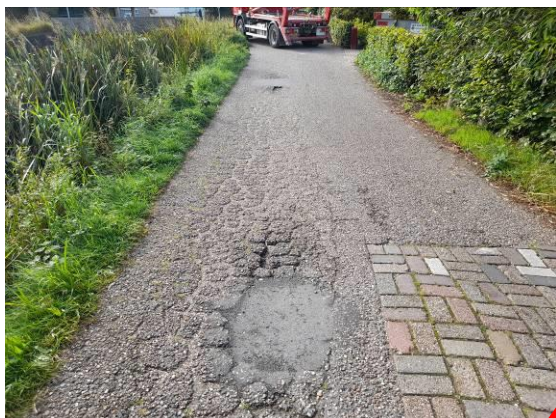
Op het grootste gedeelte van de Lookwatering is matig tot ernstige scheurvorming, tot craquelé aan toe en matig tot ernstige rafeling aanwezig. Ter plaatse van het gedeelte ter hoogte van de brug naar de Dijkshoornseweg en de Woudselaan is alleen lokaal schade geconstateerd. Hier is een relatief nieuwe asfalt(deklag) aanwezig.

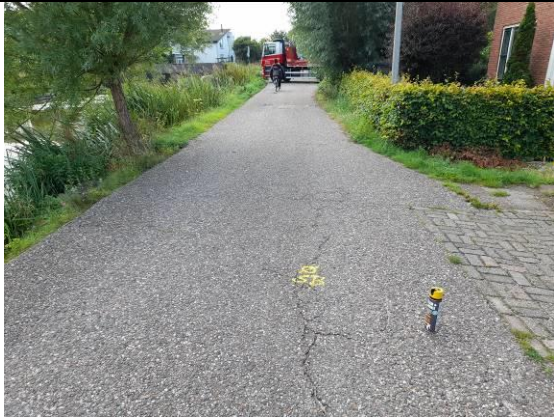
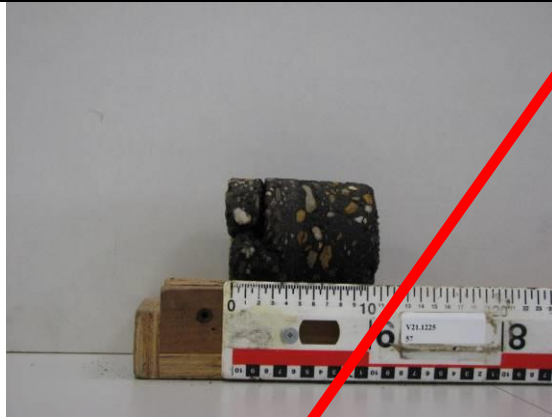
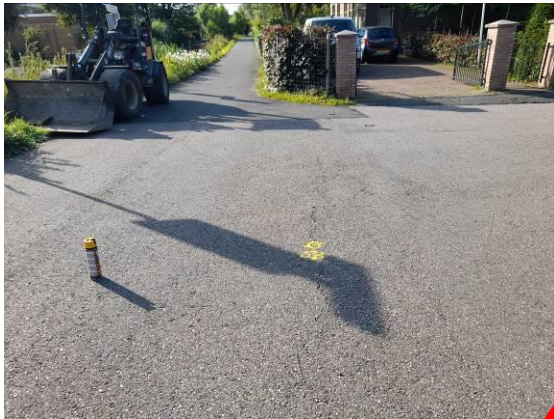
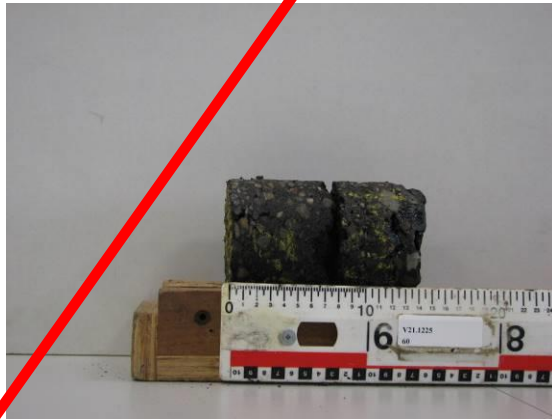
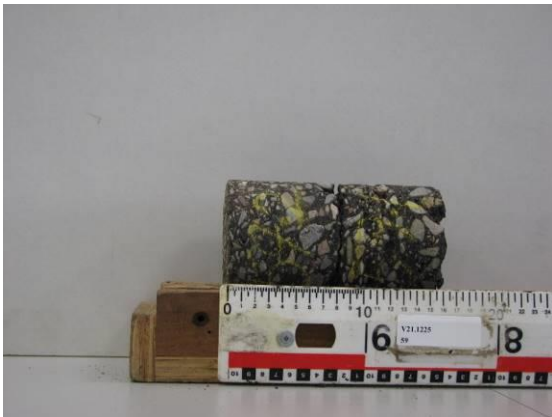
Op de Lookwatering zijn twee boringen (57 en 60) op schadeplekken uitgevoerd. Uit de inventarisatie van asfaltkern 57 blijkt dat de scheurvorming door het gehele asfaltpakket loopt en het bovenste gedeelte ca. 30mm uit stukken bestaat. Kernnummer 60 laat scheurvorming tot een diepte van circa 80 mm en een losse laag op dezelfde diepte zien. Tevens blijkt uit de inventarisatie van kern 59 en 61, geboord op niet schadeplekken, dat het asfalt los ligt op een diepte van circa 90 mm en dat bij kern 61 het onderste gedeelte van het asfalt uit stukken bestaat.

Het asfaltpakket is over het algemeen opgebouwd uit een penetratielaag en een uitvulling hierop, later zijn meerdere overlagingen aangebracht. De laatste overlaging is ter hoogte van de brug naar de Dijkshoornseweg en de Woudselaan uitgevoerd. Hierbij is circa 85 mm asfalt, bestaande uit een STAB 0/16 en DAB 0/11, aangebracht. Op dit gedeelte is weer schade zichtbaar.

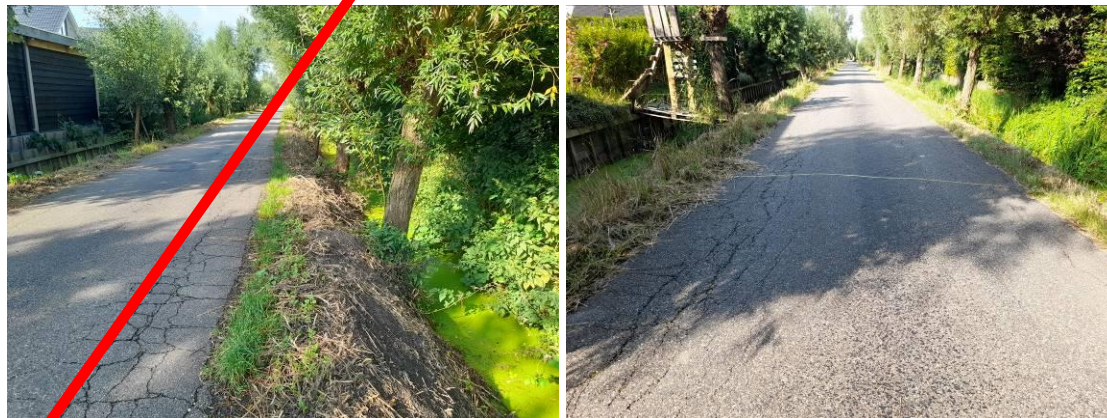
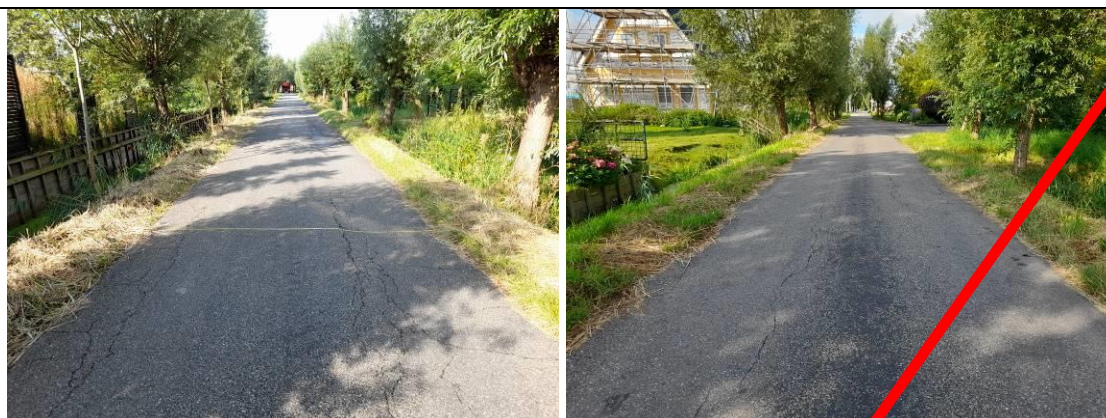
Op de Woudselaan is ernstige schade in de vorm van ernstige scheurvorming tot craquelé aan toe en ernstige bezweken plekken geconstateerd. Verder is lichte rafeling waargenomen.

Uit de inventarisatie van de asfaltkernen 62 t/m 64, geboord ter plaatse van de voorkomende scheurvorming, blijkt dat het asfaltpakket in z'n geheel is doorgescheurd en uit stukken bestaat. Tevens geeft asfaltkern 65, geboord op een niet schadeplek, dat het asfalt los ligt op een diepte van ca. 75 mm.

De aanwezige schade op de Woudselaan is hoogst waarschijnlijk het gevolg van een verouderd asfaltpakket en het ontbreken van een fundering. Voor een duurzame onderhoudsmaatregel wordt geadviseerd het asfaltpakket in z'n geheel te verwijderen en een fundering aan te brengen. Tevens wordt geadviseerd om, instabiliteit tegen te gaan, een funderingswapening toe te passen. De volgende onderhoudsmaatregelen worden geadviseerd:

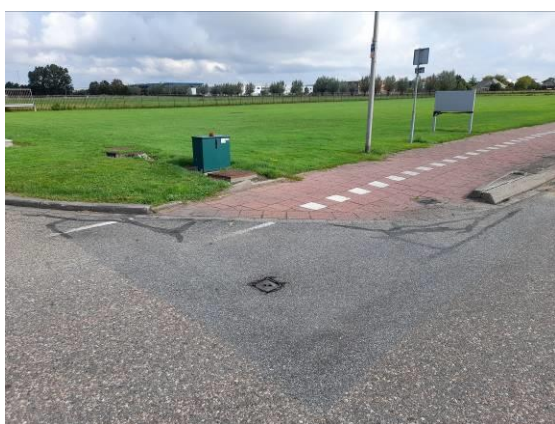
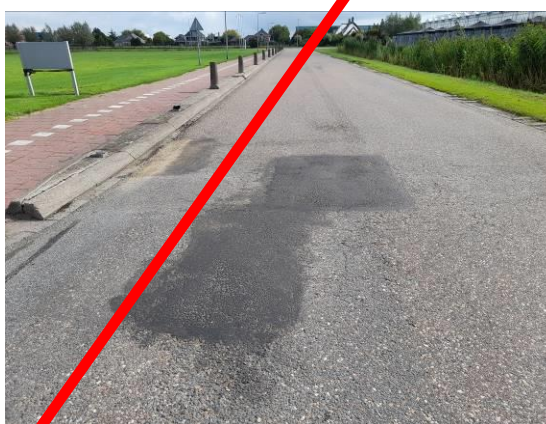
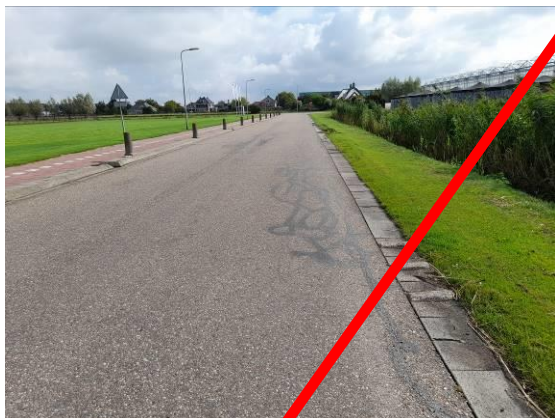
Op de zuidelijke rijstrook is bijna over de gehele lengte in het rechterraijspoor en rand gevulde en niet gevulde scheurvorming geconstateerd. Ter plaatse van de noordelijke rijstrook is de schade alleen lokaal aanwezig. Tevens is lokaal craquelé en lichte rafeling waargenomen. Verder zijn nieuwe en oude reparatievakken aangetroffen.

De lage levensduren en de geconstateerde structurele schade is zeer waarschijnlijk het gevolg van een verouderd en dun asfaltpakket. Theoretisch zou je de verharding moeten overlagen met respectievelijk 97 mm en 25 mm om te voldoen aan een levensduur van 20 jaar. Maar gezien het feit dat eerst de deklaag in z'n geheel verwijderd dient worden, welke overigens (lokaal) los ligt, de omvang en de ernst van de aanwezige schade en het relatief dunne asfaltpakket, wordt geadviseerd om het asfaltpakket van het betreffende gedeelte van de Herenlaan in z'n geheel te vervangen.

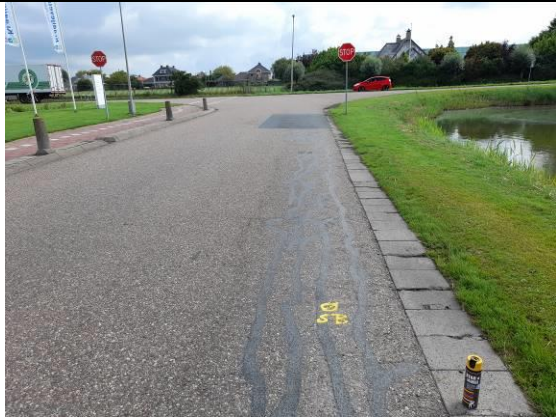
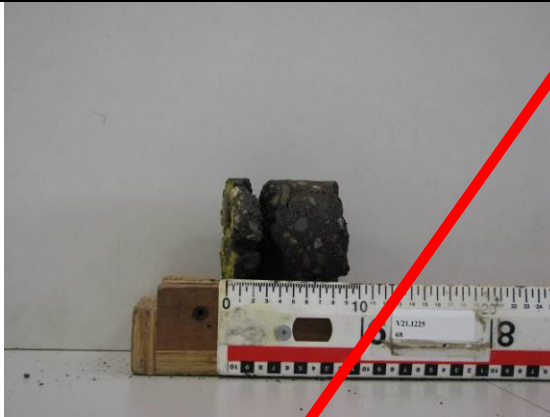
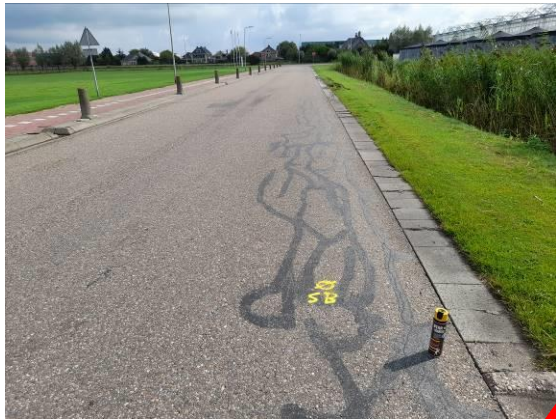
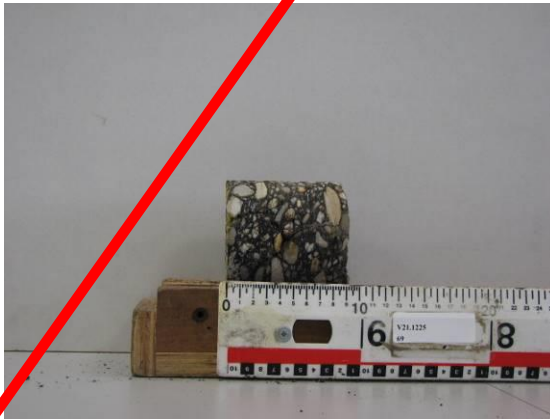
Op de voorkomende scheurvorming zijn twee schadeboringen (nummers 68 en 69) uitgevoerd. Uit de inventarisatie van deze kernen blijkt dat de scheurvorming door het gehele asfaltpakket loopt. Tevens ligt bij kern 68 de deklaag los. Het asfaltpakket is opgebouwd over het algemeen uit een GAB 0/32 onderlaag en een DAB 0/11 deklaag.

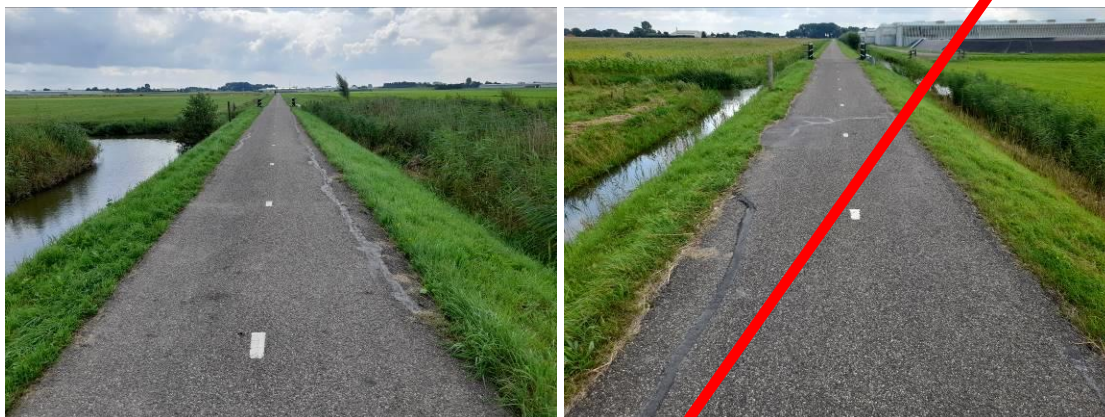
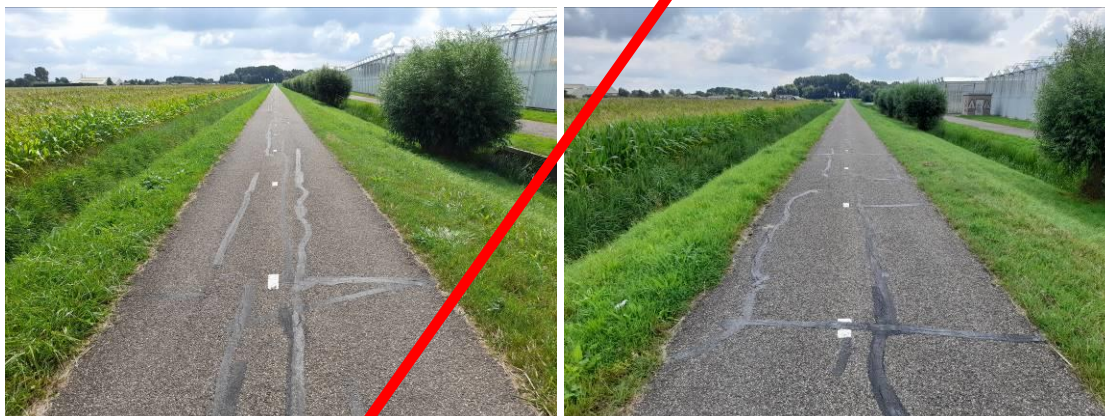
De waargenomen schade tijdens de schouw bestaat voornamelijk uit gevulde en niet gevulde scheurvorming ter plaatse van de randen en in het midden van het fietspad. Tevens zijn veel (gevulde) dwarsscheuren aangetroffen.

De schade is hoogst waarschijnlijk het gevolg van reflectiescheuren vanuit de gebonden slakkenfundering, trekkers/ onderhoudsvoertuigen die op de randen rijden en een verouderd asfaltpakket. Het geheel overlagen in combinatie met een (stalen) wapening wordt afgeraden, omdat hierdoor de weg/ het fietspad nog smaller wordt. Tevens heeft deze onderhoudsmaatregel een beperkte levensduur. Geadviseerd wordt het asfaltpakket in z'n geheel te verwijderen en een menggranulaat fundering aan te brengen om reflectiescheurvorming vanuit de slakkenfundering te voorkomen. De slakkenfundering blijft hierbij gehandhaafd.

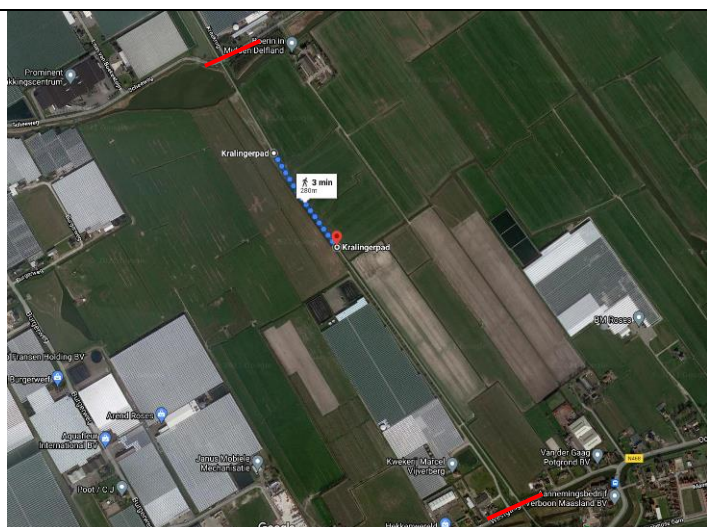
Het gedeelte vanaf de pech-/uitwijkhaven tot voor de brug ter hoogte van de kassen, zie onderstaand figuur, vertoont veel minder schade. Hier is alleen lichte rafeling, lokale randschade en een paar dwarsscheuren geconstateerd.

Ter plaatse van het gedeelte vanaf de pech- uitwijkhaven tot voor de brug ter hoogte van de kassen zou volstaan kunnen worden met lokaal onderhoud en het eventueel aanbrengen van een nieuwe deklaag. De beperkte schade, die hier zowel in beperkte omvang als ernstig aanwezig, is te danken aan de brede bermen. De weg heeft hierdoor meer zijdelingse steun.

Gezien het karakter van de gebonden slakkenfundering en het verouderde asfaltpakket wordt toch verwacht dat dit gedeelte in de nabije toekomst meer schade zal vertonen. Omdat het hier gaat om een relatief klein gedeelte (ca. 280 m) wordt geadviseerd om dit gedeelte mee te nemen in het onderhoud.

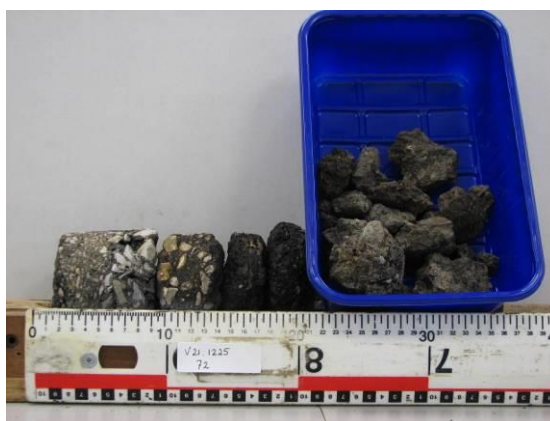
Uit de inventarisatie van de asfaltkernen 72 en 75 t/m 77, geboord ter plaatse van maatgevende schadeplekken, blijkt dat het asfaltpakket in z'n geheel is doorgescheurd en het asfalt uit stukken bestaat. Tevens blijkt uit de kerninventarisatie dat het asfaltpakket in het verleden minimaal twee keer is overlaagd. Oorspronkelijk bestond het asfaltpakket uit een GAB 0/32 laag met hierop een oppervlakbehandeling. Later is een overlaging aangebracht door middel van een GAB 0/32 laag en emulsieasfaltbeton. Tenslotte is een DAB 0/8 deklaag toegepast. De dikte van de totale dikte van het asfaltpakket varieert tussen de 85 mm en 208 mm, met gemiddeld dikte van ca. 145 mm. Onder het asfaltpakket is een gebonden hoogoverslakken fundering aanwezig met een dikte die varieert tussen de 122 mm en de 158 mm. Hieronder is vervolgens een halve meter zand aangetroffen. De (natuurlijke) ondergrond bestaat uit klei.

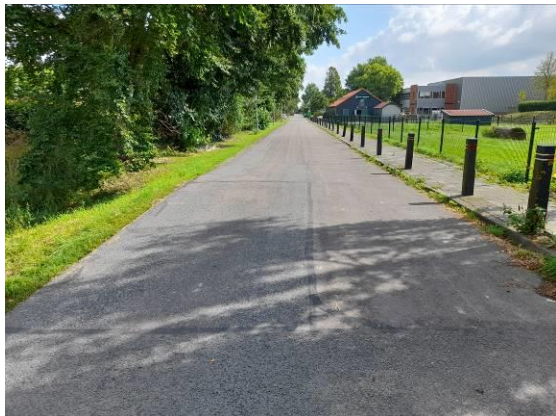
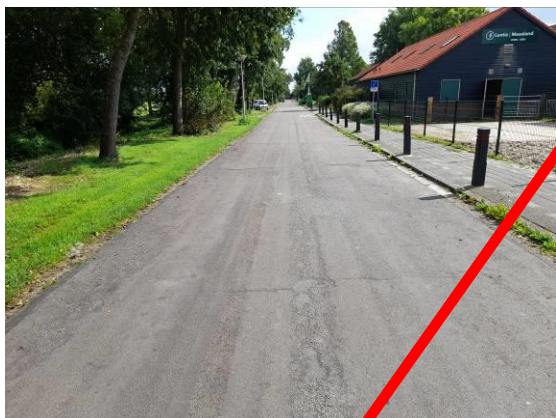
De aangetroffen schade op de Commandeurskade bestaat voornamelijk uit lichte scheurvorming en ernstige rafeling van de emulsieasfaltbeton en reparatievakken. Tevens zijn een aantal gevulde dwarsscheuren aanwezig. De vlakheid is over het algemeen goed te noemen.

De schade is vermoedelijk het gevolg van veroudering van het asfaltpakket en de losse deklaag (emulsieasfaltbeton + DAB 0/8). Omdat de dikte van het asfaltpakket relatief dun is, wordt geadviseerd om het gehele asfaltpakket te vervangen. De gebonden slakkenzand fundering kan hierbij gehandhaafd blijven.

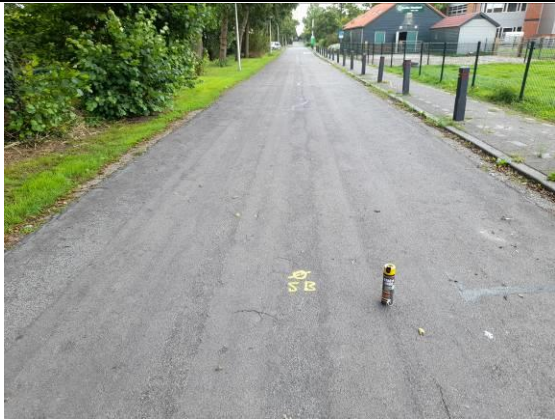
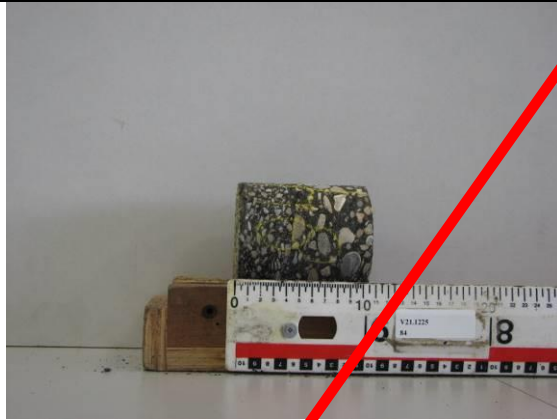
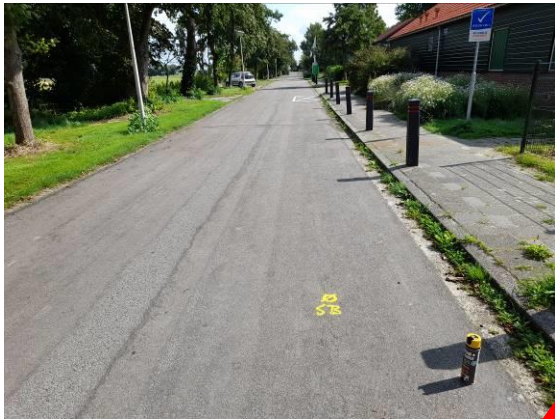
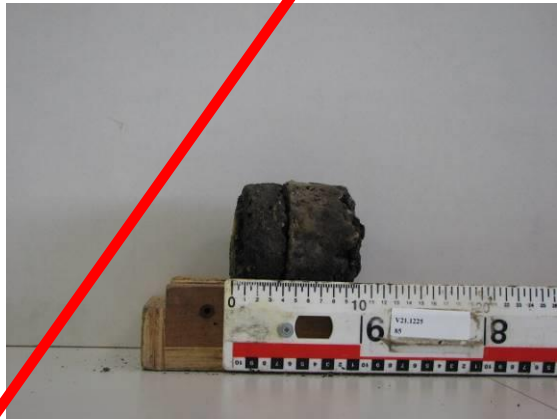
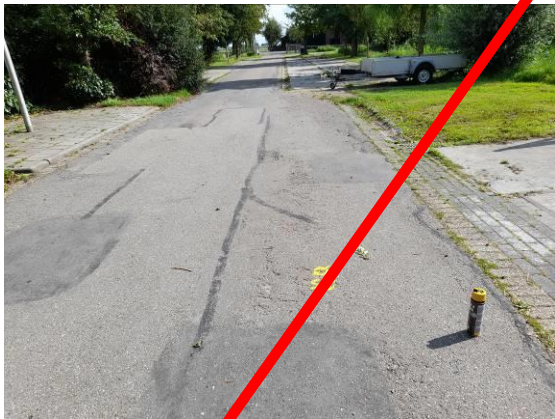
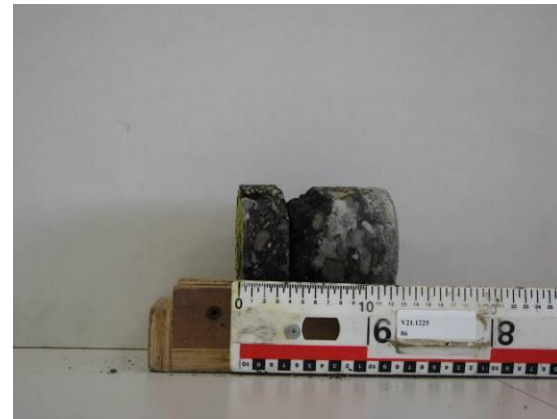
Uit de inventarisatie van de asfaltkernen 85 en 86, geboord ter plaatse van de maatgevende schadeplekken, blijkt dat het asfaltpakket tot een diepte van ca. 70 mm gescheurd is. Tevens is een losse laag aangetroffen op een diepte van ca. 45 mm. Asfaltkernnummer 84, eveneens geboord ter plaatse van een lichte scheur, laat zien dat de scheurvorming alleen aan het oppervlak aanwezig is. Op de overige kernen, geboord ter plaatse van niet schadeplekken, is geen schade waargenomen tijdens de inventarisatie ervan.

De dikte van het asfaltpakket, uitgezonderd van de reparatievakken, varieert tussen de 77 mm en 117 mm. Onder het asfaltpakket is een gebonden slakkenzand fundering aanwezig met een dikte die varieert tussen de 325 mm en de 690 mm. Hieronder is vervolgens klei aangetroffen.
