Opdrachtgever : **ProRail**  
Projecten  
Postbus 2038  
3500 GA Utrecht

Project : **Onderhoud tankplaten Havenspoorlijn**  
Geocode: 950 / 478  
Km.: div.

Onderdeel : **Adviesrapport**  
fotorapport 4 locaties

Documentnummer : **20-60.166 -RAP-002**

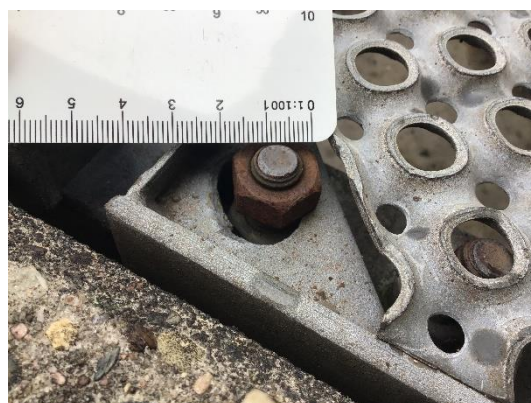
Figuur 7: gecorrodeerde bevestiging

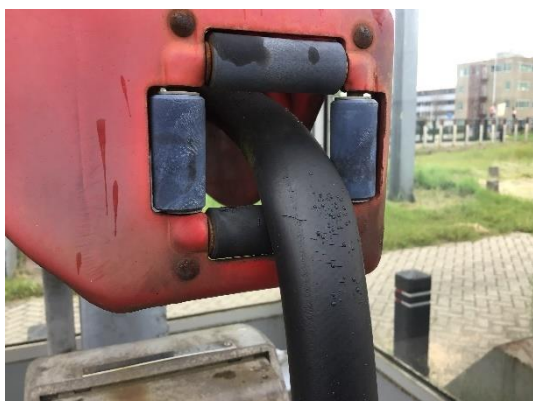
Figuur 10: Beschadigde slang

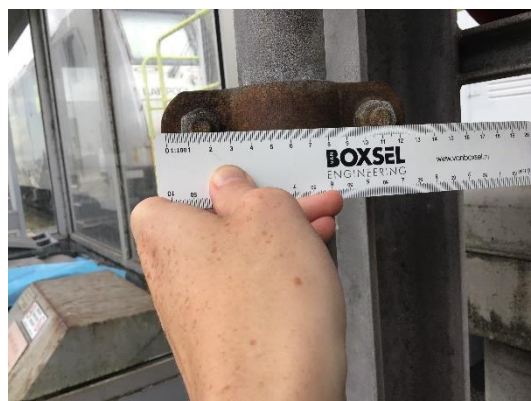
Figuur 11: Gecorrodeerde bevestigingsbeugel

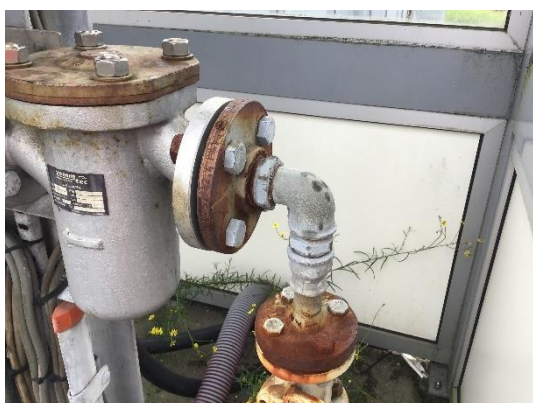
Figuur 12: Gecorrodeerde koppelingen/fenzen

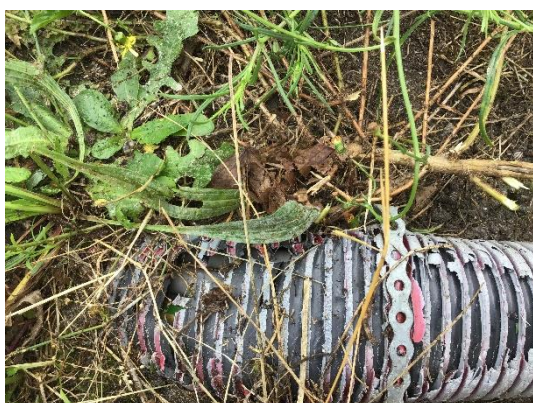
Figuur 14: Beschadigde mantelbuis

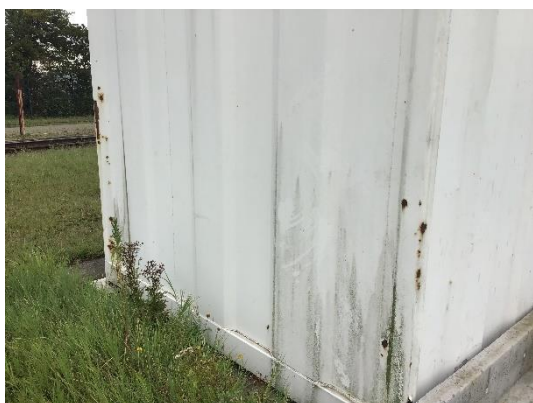
Figuur 16: Corrosie container

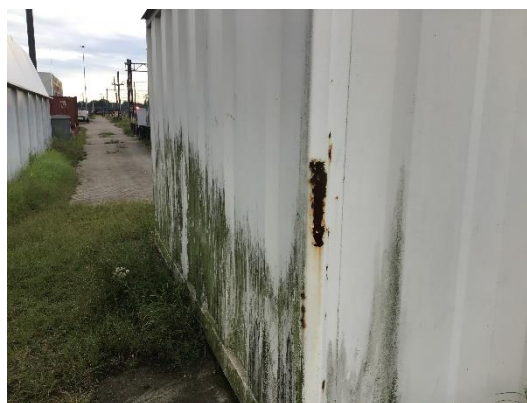
Figuur 17: Corrosie container

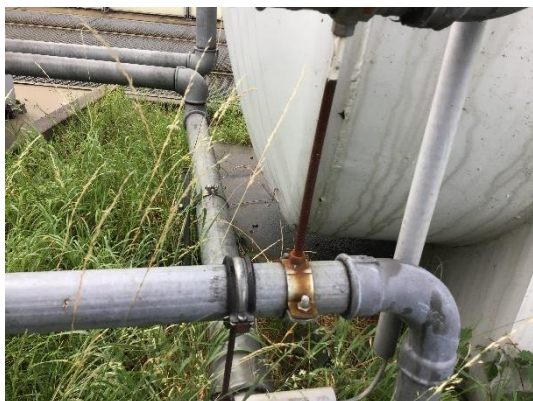
Figuur 21: Gecorrodeerde verbinding

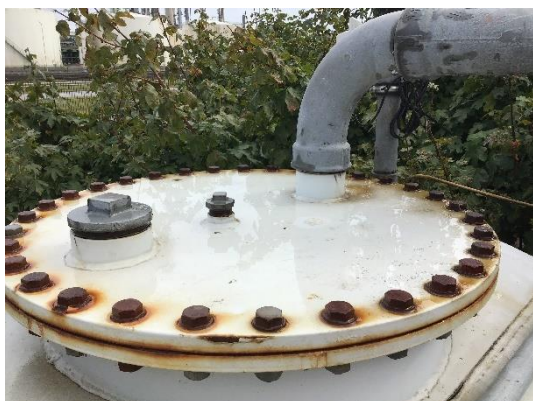
Figuur 23: Gecorrodeerde boutverbindingen

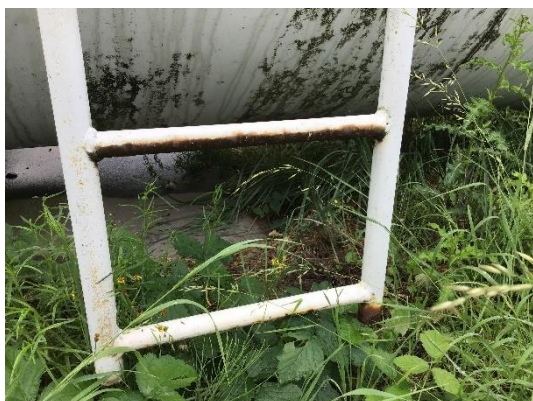
Figuur 25: Gecorrodeerde trap

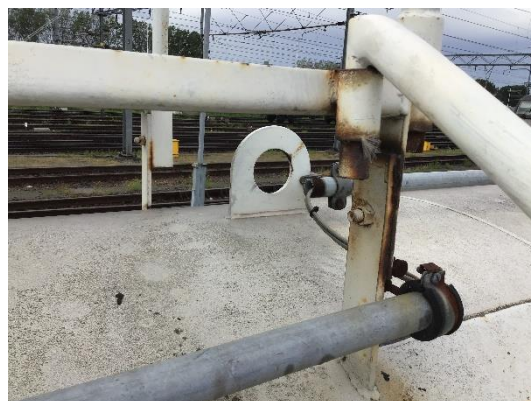
Figuur 26: Gecorrodeerde verbindingen trap

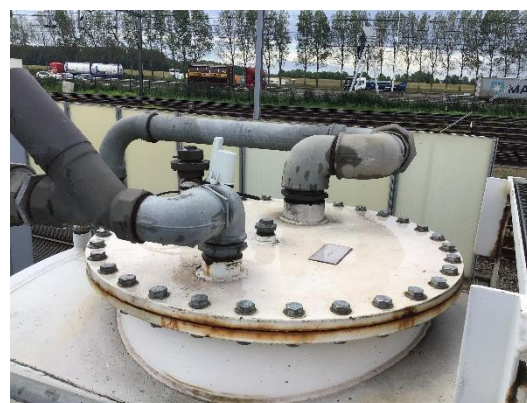
Figuur 32: Goede bouten, spleetcorrosie flens

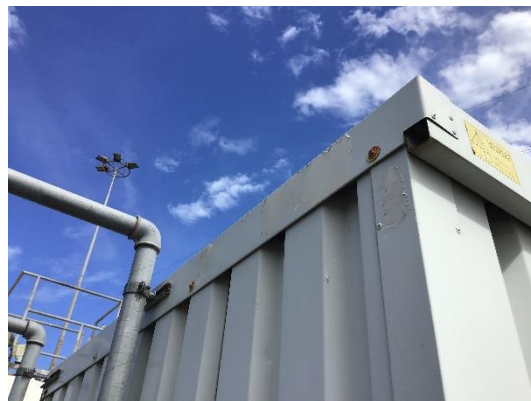
Figuur 39: Afbladderende verf op container

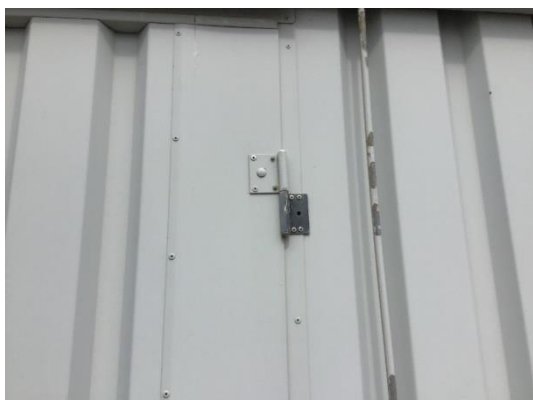
Figuur 40: Niet geconserveerd scharnier

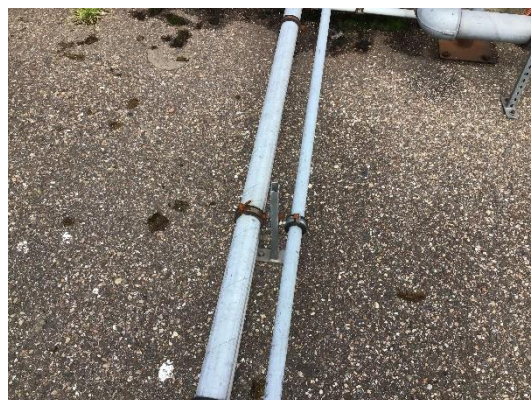
Figuur 41: Gecorrodeerde verbindingen

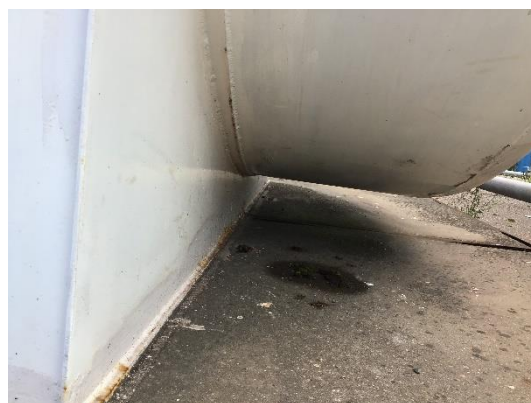
Figuur 43: Corrosie op randen

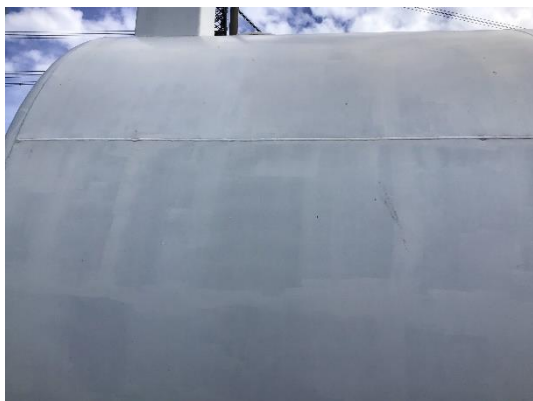
Figuur 44: Conservering tanks is verkrijt

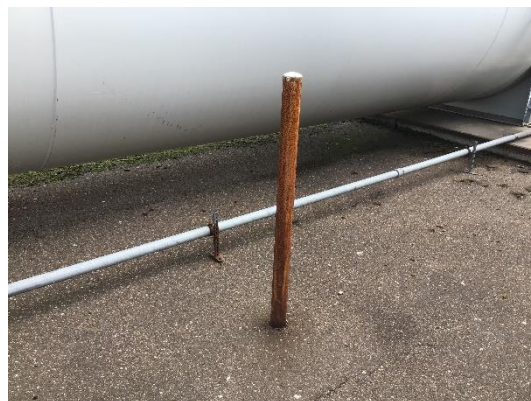
Figuur 45: Gecorrodeerd paaltje tussen tanks

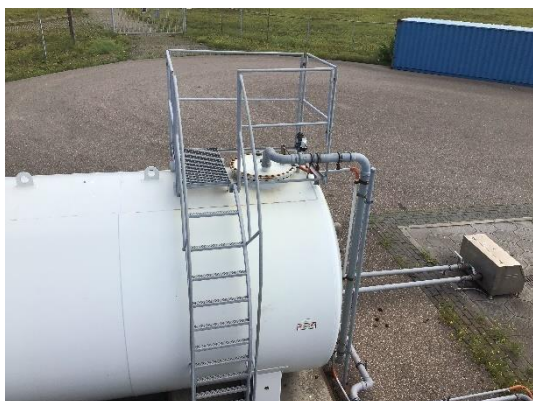
Figuur 46: Tank 2. Bouten gecorrodeerd

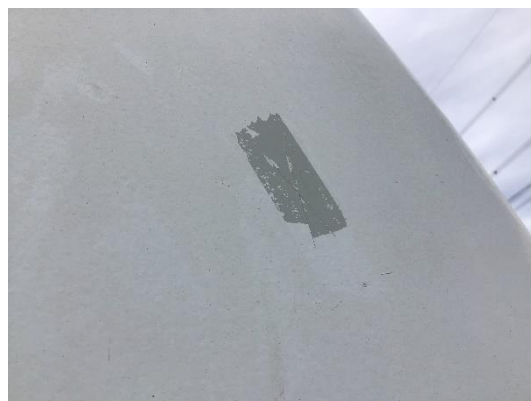
Figuur 47: Plaatselijk onthechting toplaag

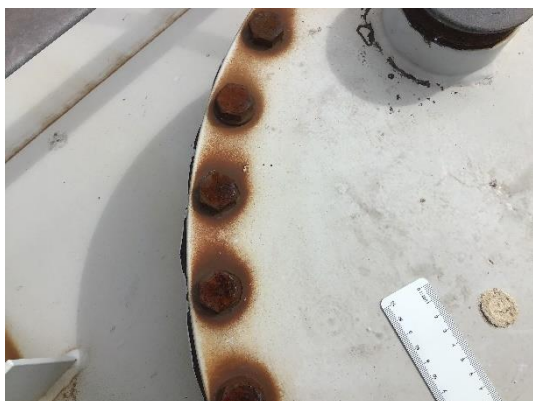
Figuur 48: Gecorrodeerde bouten bij deksel

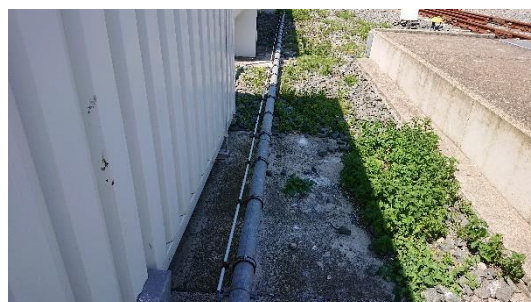
Figuur 56: Leiding met gecorrodeerde klemmen

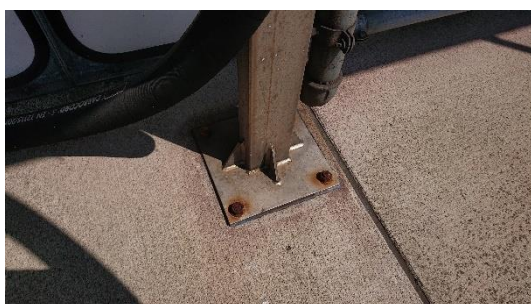
Figuur 57: Gecorrodeerde bevestiging

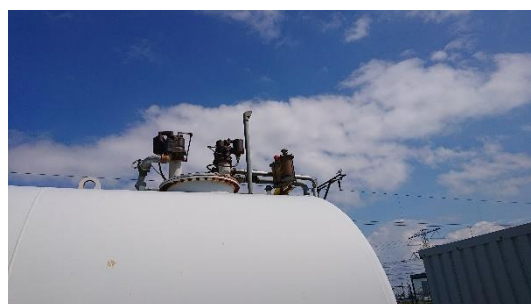
Figuur 58: Vulpunt zonder trap
