## SED Gemeenten

Recreatiebad Enkhuizer Zand

#### Inspectie

Rapportage referentie: Prj22081189

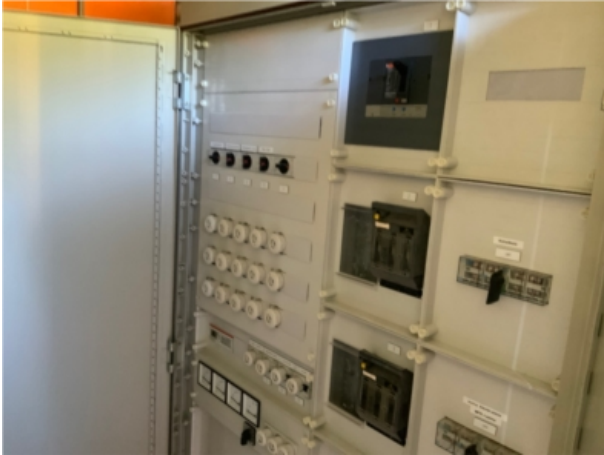
### Elektrische installatie onderhoud / keuring

Elektrische installatie is niet periodieke gekeurd. Keuring opgenomen als preventie.

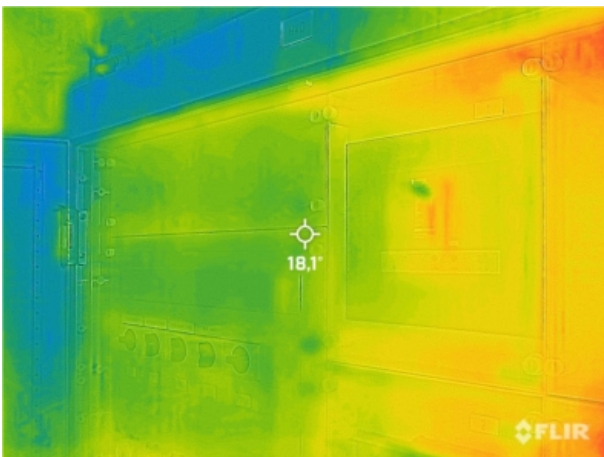
### Elektrische installatie thermografie

Geen bijzonderheden aangetroffen.

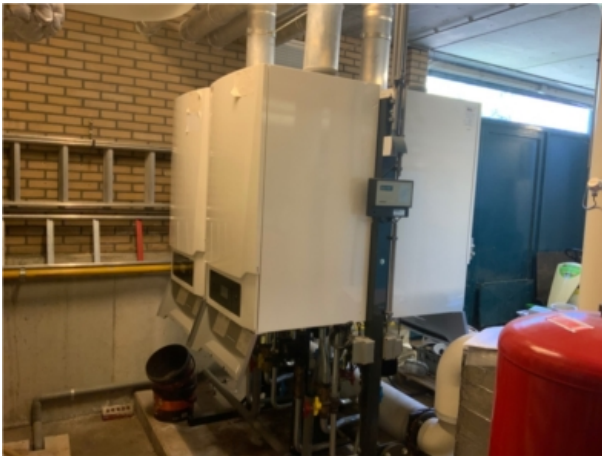
## Verwarmingsinstallatie onderhoud

De verwarmingsinstallatie wordt jaarlijks onderhouden door de installateur.

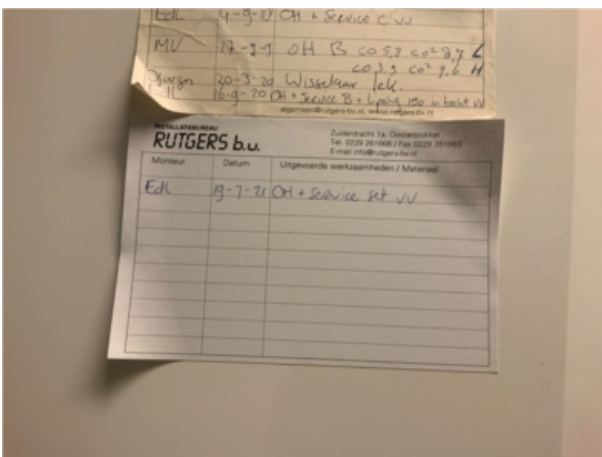
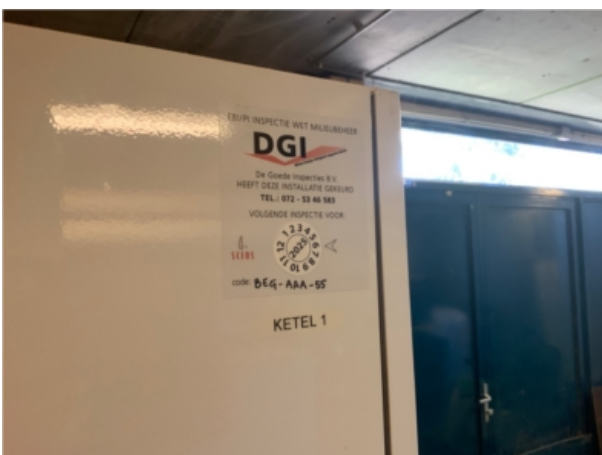
## Verwarmingsinstallatie keuring

Periodieke keuringrapport aanwezig

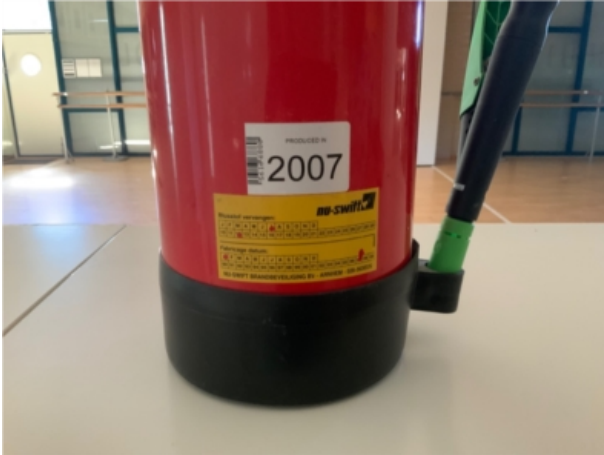
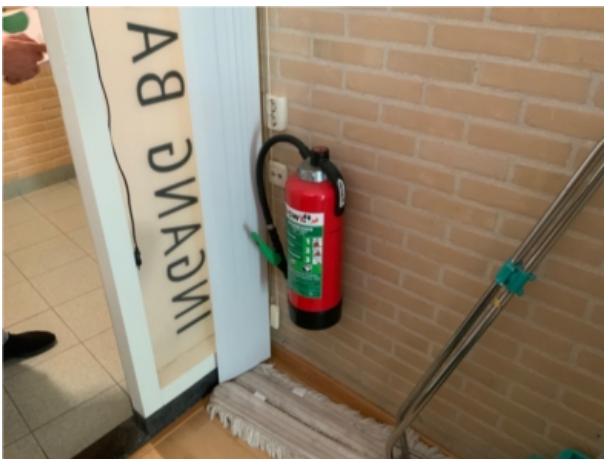
### Blusmiddelen

Brandblussers aanwezig. Termijn van het periodiek onderhoud is verlopen. Actie opgenomen als preventie.

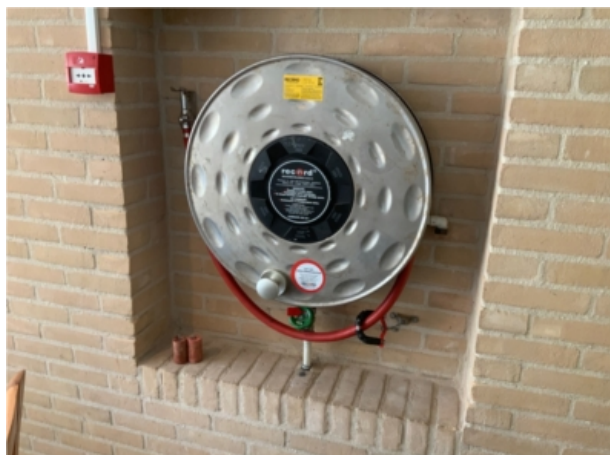
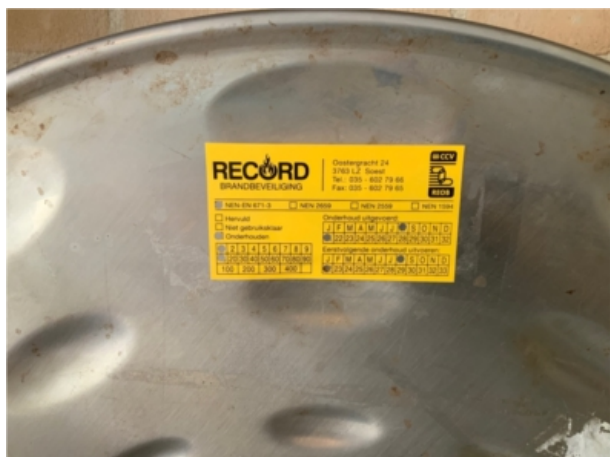
### Brandslanghaspels

Brandslanghaspels aanwezig en worden periodiek onderhouden.

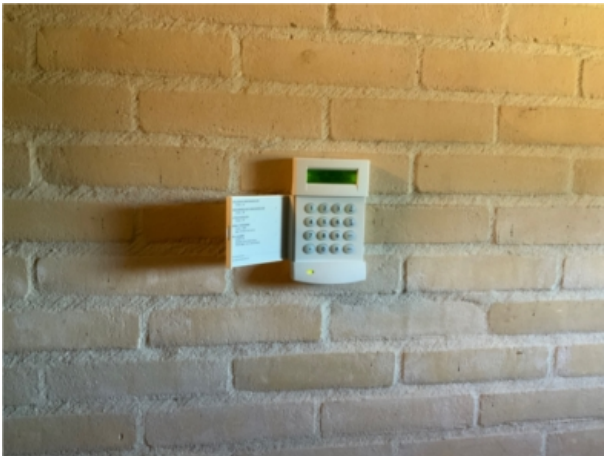
#### Inbraakbeveiligingsinstallatie

Inbraakinstallatie aanwezig, wordt jaarlijks onderhouden en heeft een doormelding aan PAC

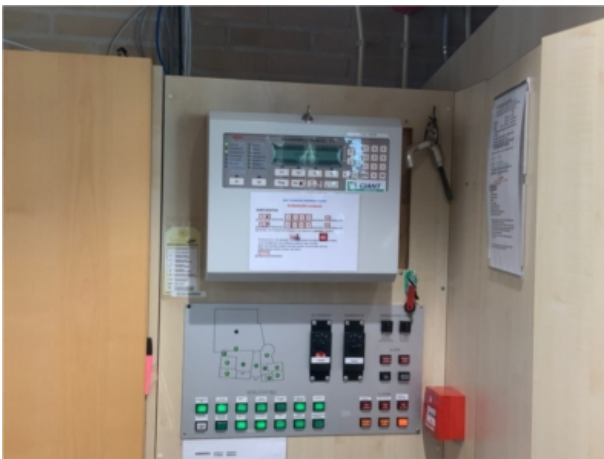
#### BMI Brandmeldinstallatie

Brandmeldinstallatie aanwezig met doormelding aan PAC en wordt jaarlijks onderhouden.
