Praktijkschool Westfriesland

Inspectie

Rapportage referentie: Prj22091190

Quicksan

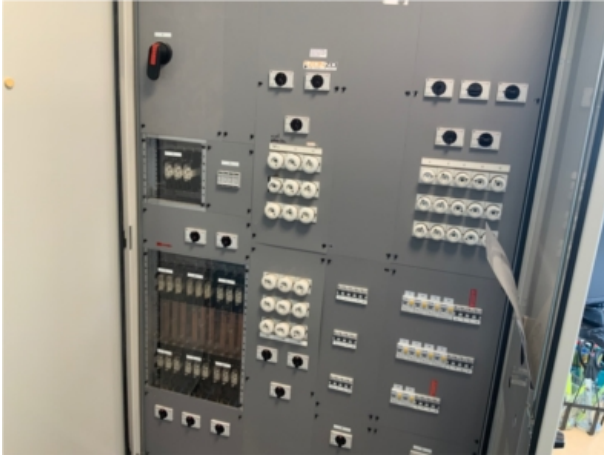
Elektrische installatie onderhoud / keuring

Elektrische installatie is niet periodieke gekeurd. Keuring opgenomen als preventie.

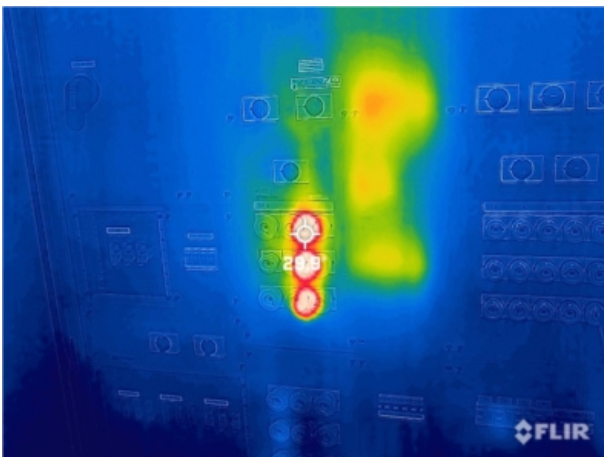
Elektrische installatie thermografie

Geen bijzonderheden aangetroffen.

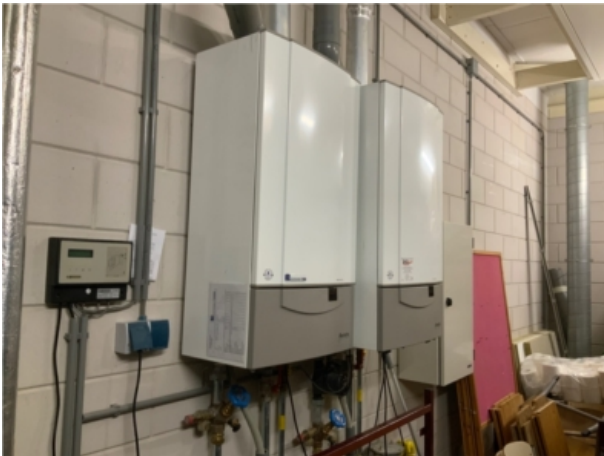
Verwarmingsinstallatie onderhoud

De verwarmingsinstallatie wordt jaarlijks onderhouden door de installateur.

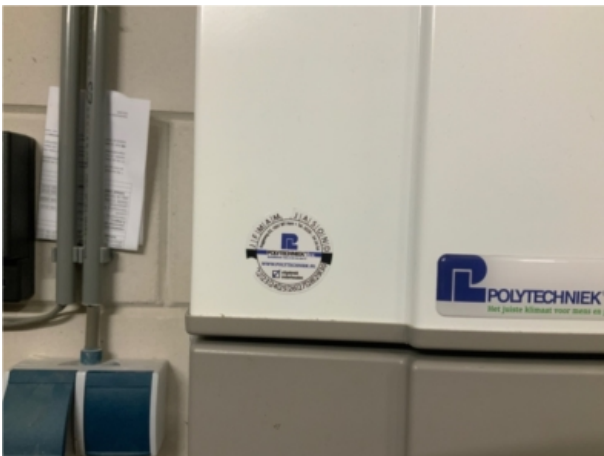
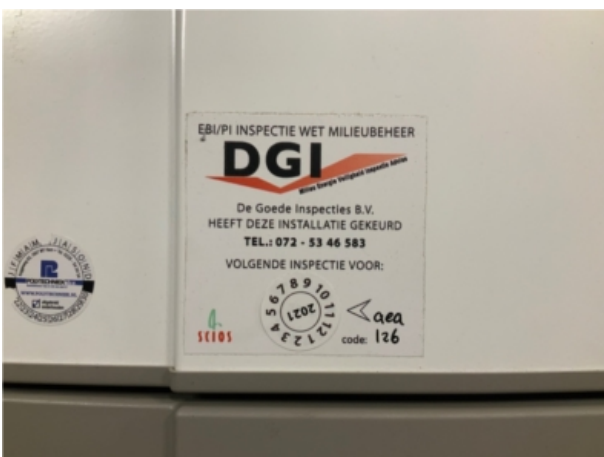
Verwarmingsinstallatie keuring

Geldigheidstermijn van het periodieke keuring is verlopen. Actie opgenomen als preventie.

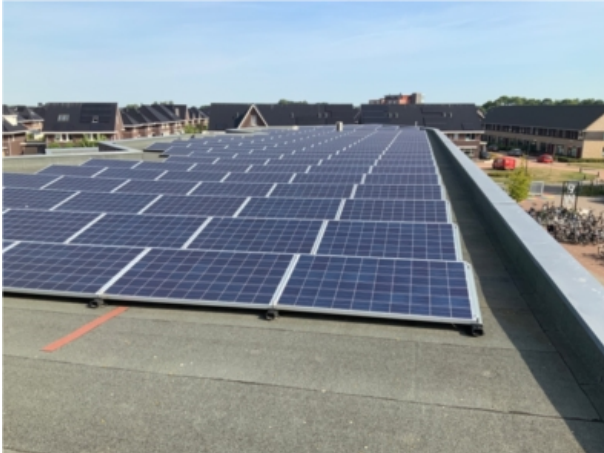
Zonnepanelen Scope 12 keuring

Zonnepanelen zijn niet Scope 12 gekeurd. Keuring opgenomen als preventie.

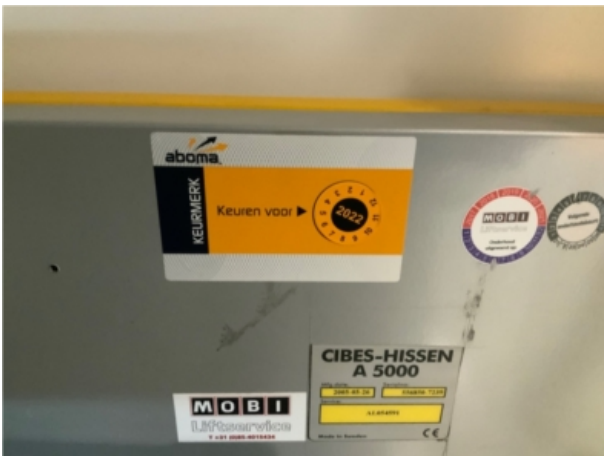
Liftinstallatie keuring / onderhoud

Geldigheidstermijn van het periodieke keuring is verlopen. Actie opgenomen als preventie.

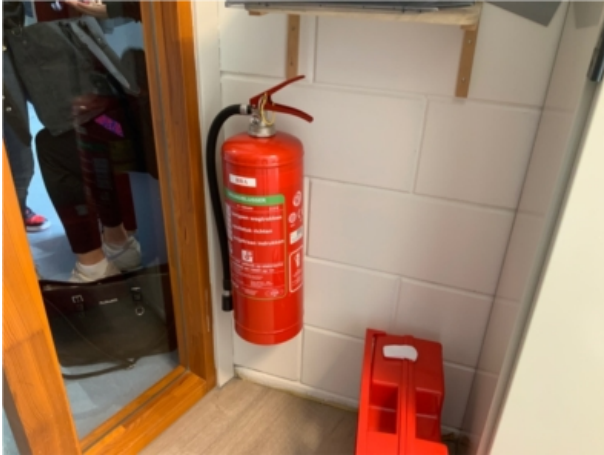
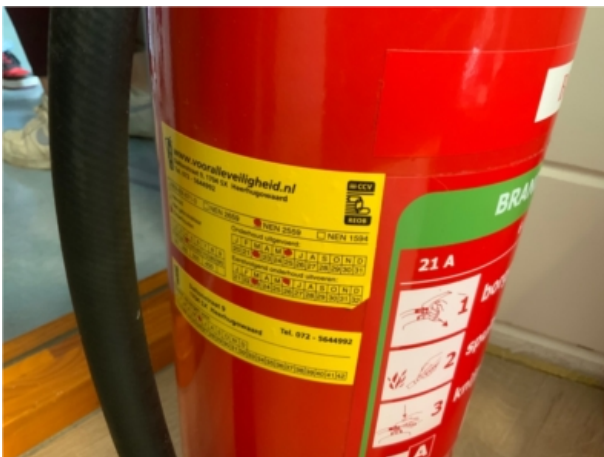
Blusmiddelen

Brandblussers aanwezig en worden periodiek onderhouden.

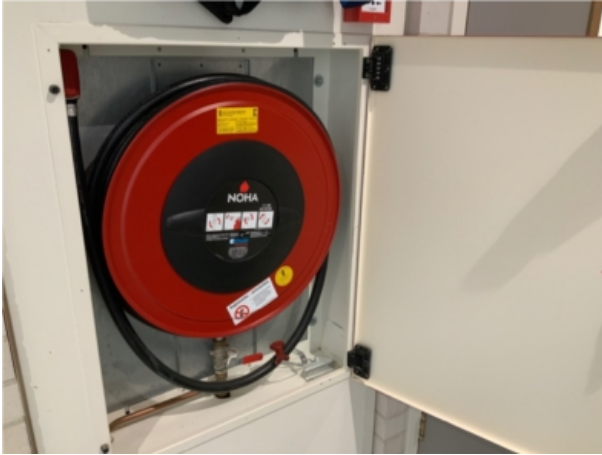
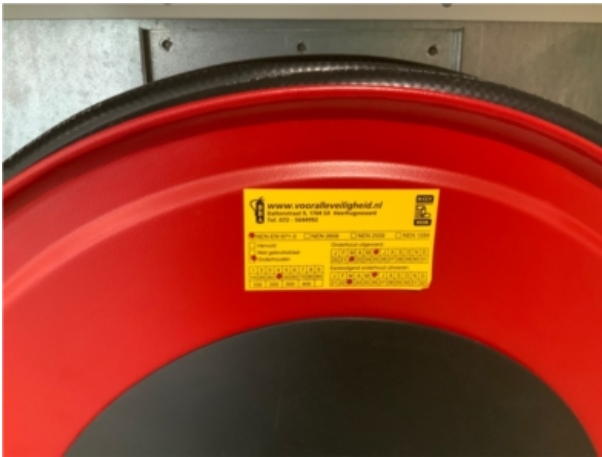
Brandslanghaspels aanwezig en worden periodiek onderhouden.

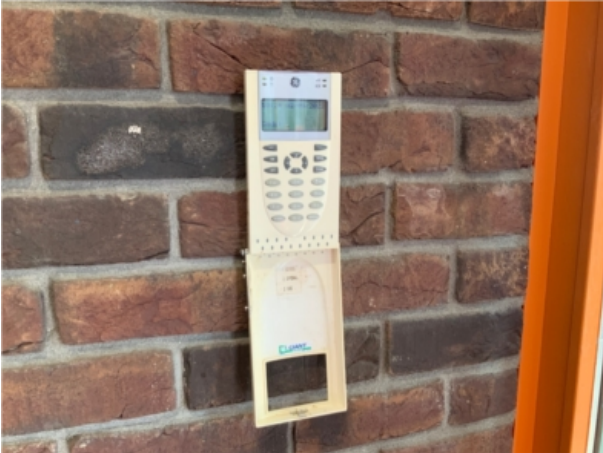
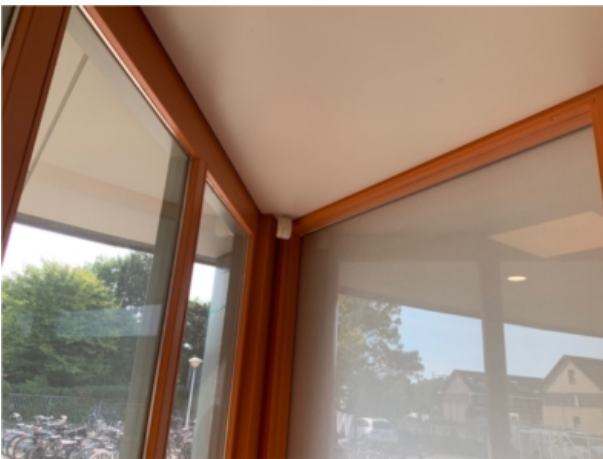
Inbraakbeveiligingsinstallatie

Inbraakinstallatie aanwezig, wordt jaarlijks onderhouden en heeft een doormelding aan PAC

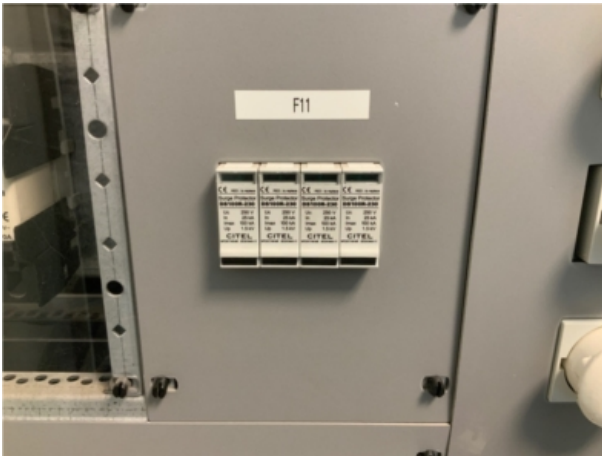
Overspanningsbeveiliging is aanwezig en operationeel.
