SED Gemeenten

Martinus College

Inspectie

Rapportage referentie: Prj22091191

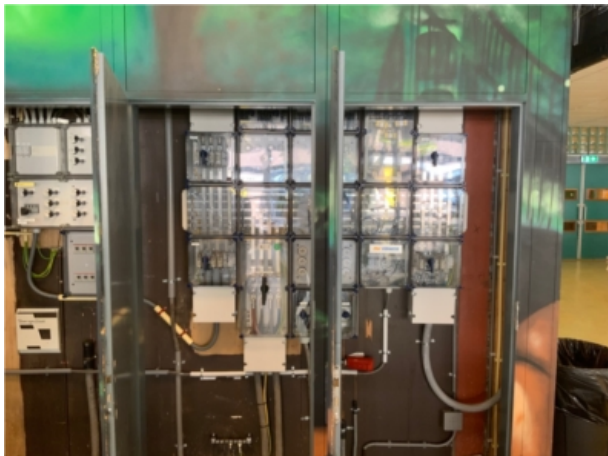
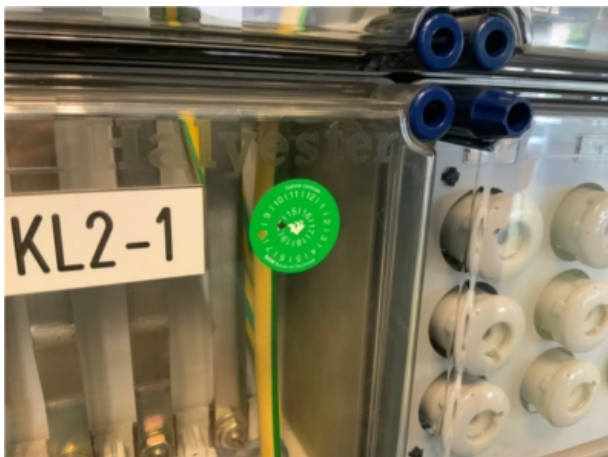
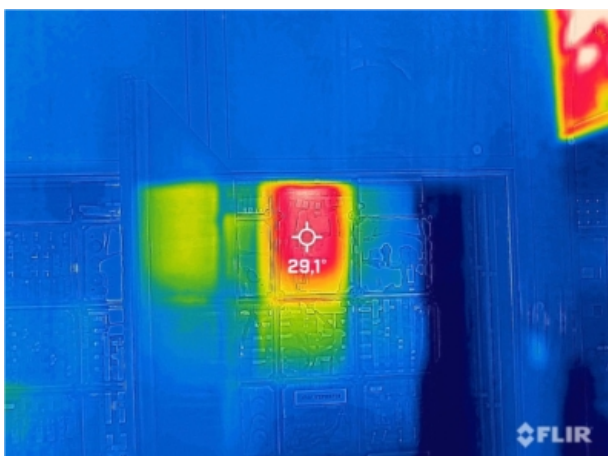
Elektrische installatie onderhoud / keuring

Periodieke keuringrapport aanwezig. Installatie vertoont visueel geen gebreken.

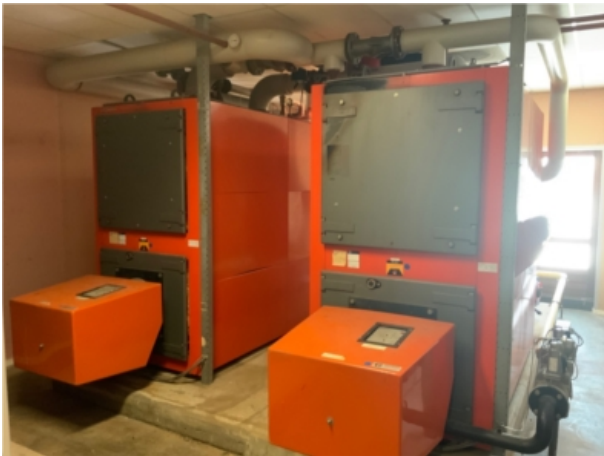
Verwarmingsinstallatie onderhoud

De verwarmingsinstallatie wordt jaarlijks onderhouden door de installateur.

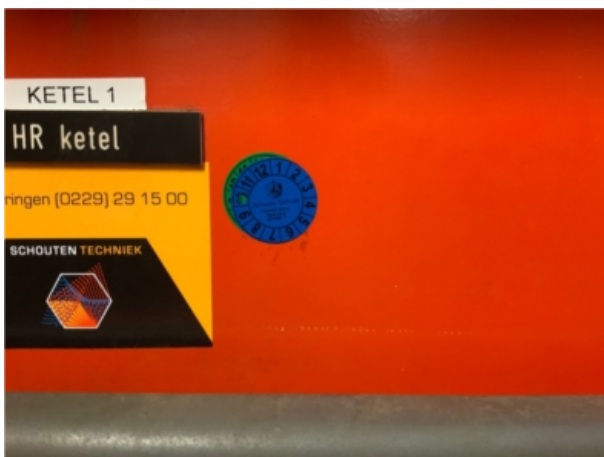
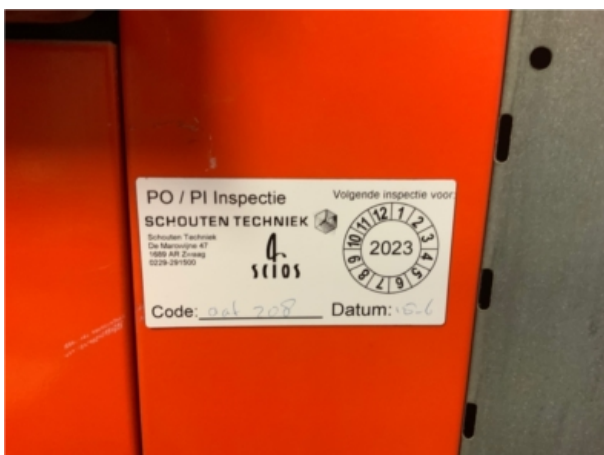
Verwarmingsinstallatie keuring

Periodieke keuringrapport aanwezig

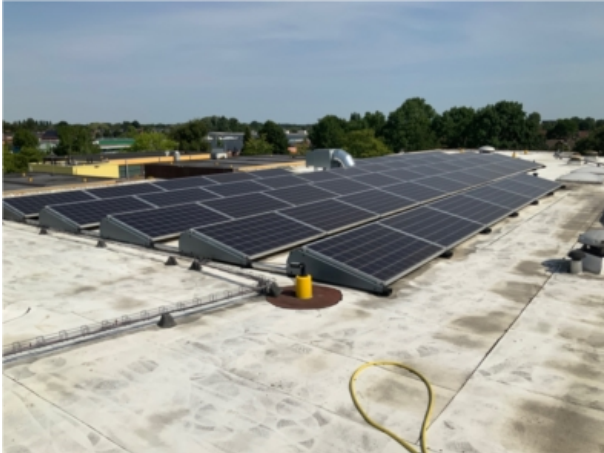
Zonnepanelen Scope 12 keuring

Zonnepanelen zijn niet Scope 12 gekeurd. Keuring opgenomen als preventie.

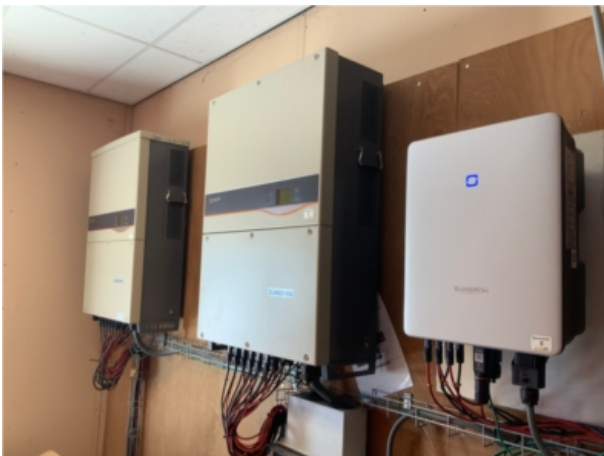
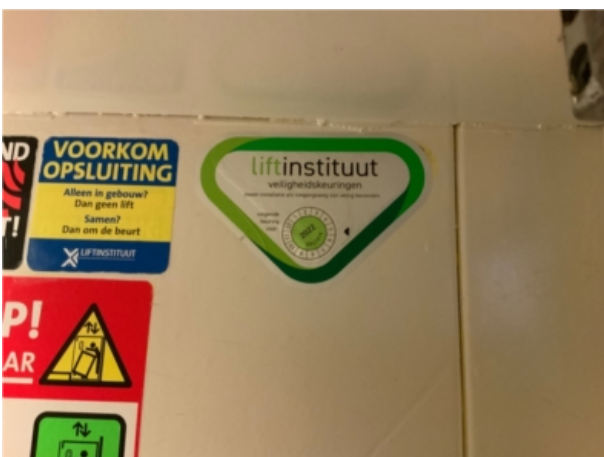
Liftinstallatie keuring / onderhoud

Geldigheidstermijn van het periodieke keuring is verlopen. Actie opgenomen als preventie.

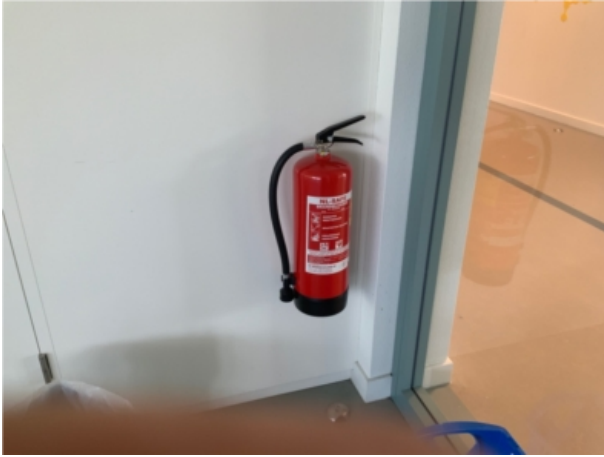
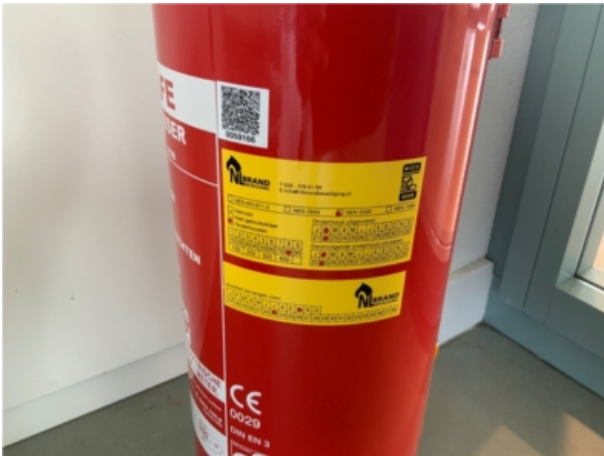
Blusmiddelen

Brandblussers aanwezig en worden periodiek onderhouden.

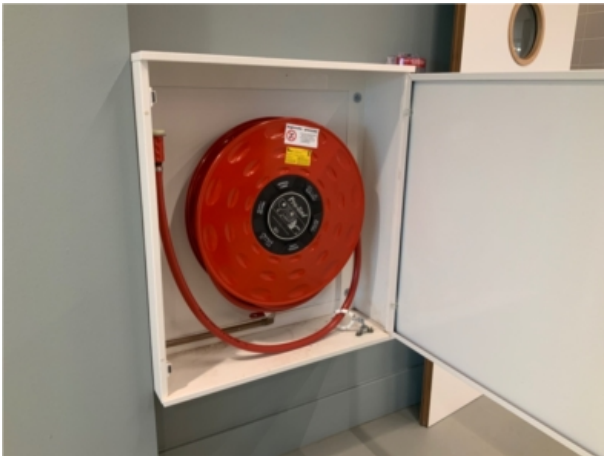
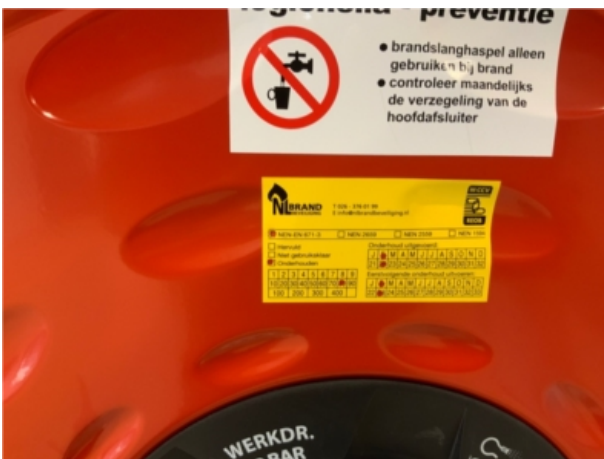
Brandslanghaspels aanwezig en worden periodiek onderhouden.

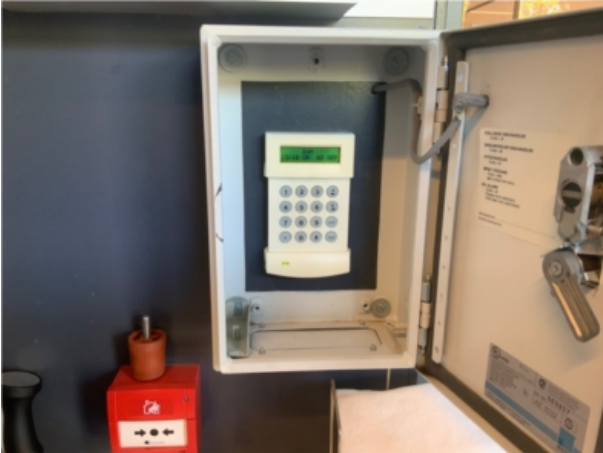
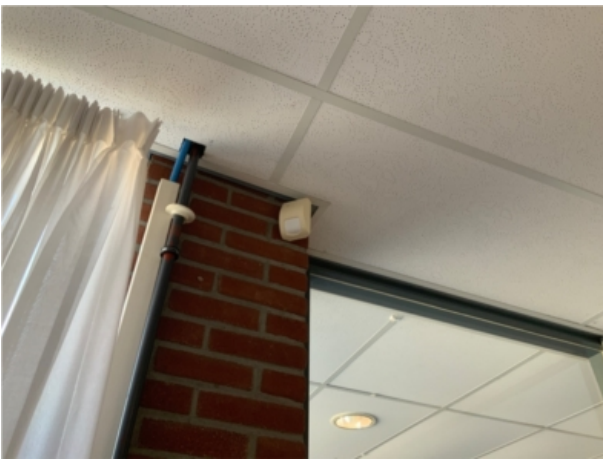
Inbraakbeveiligingsinstallatie

Inbraakinstallatie aanwezig, wordt jaarlijks onderhouden en heeft een doormelding aan PAC

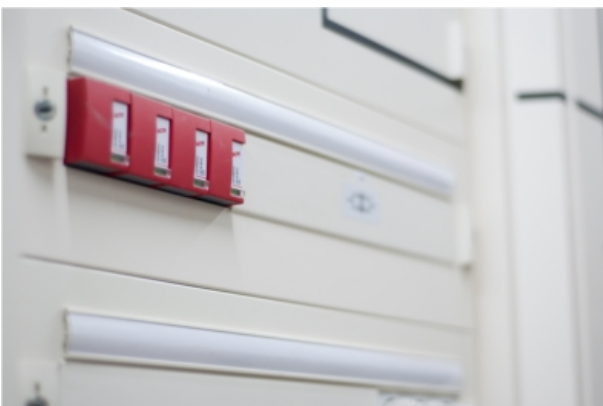
Overspanningsbeveiliging

Geen overspanningsbeveiliging aanwezig. Advies opgenomen als preventie.

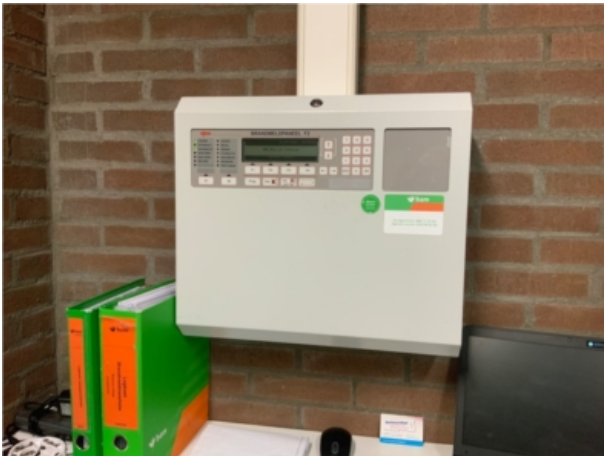
BMI Brandmeldinstallatie

Brandmeldinstallatie aanwezig met doormelding aan PAC en wordt jaarlijks onderhouden.

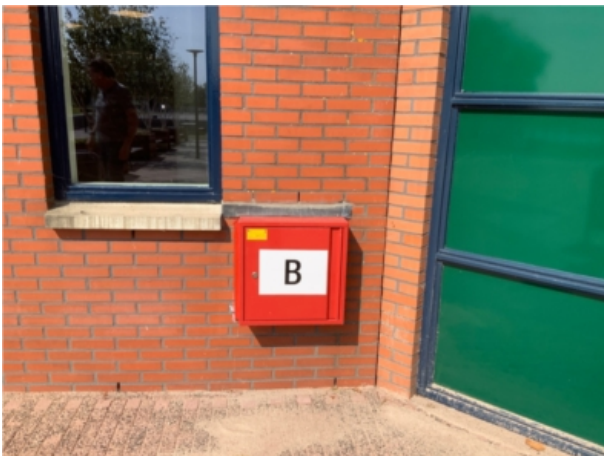
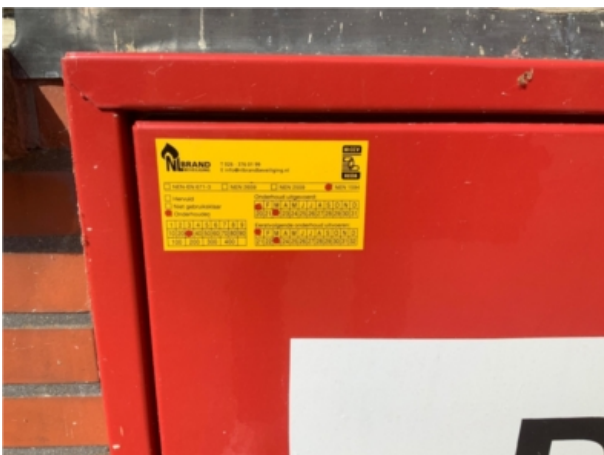
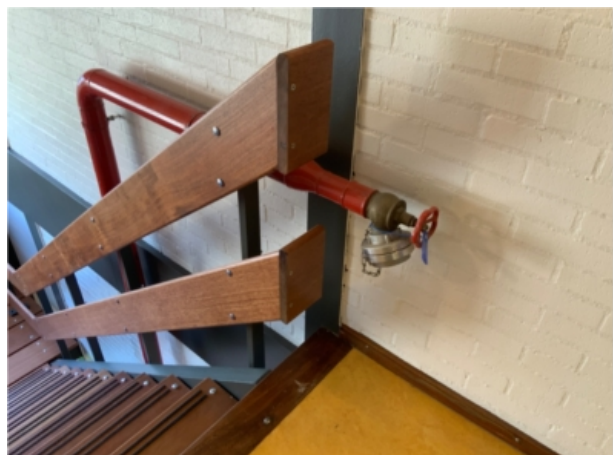
Droge blusleiding aanwezig en worden periodiek onderhouden.
