## SED Gemeenten

RSG Enkhuizen

#### Inspectie

Rapportage referentie: Prj22101210

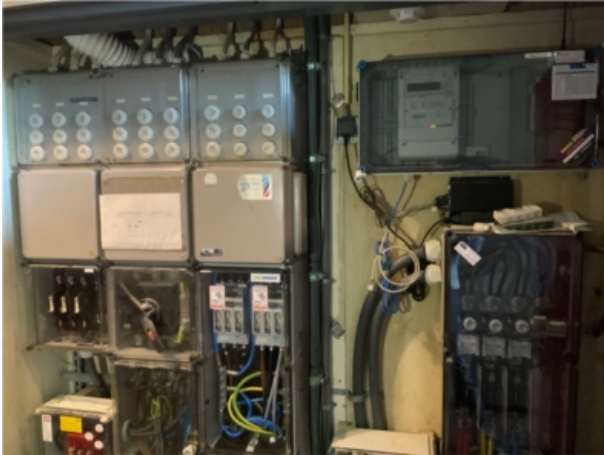
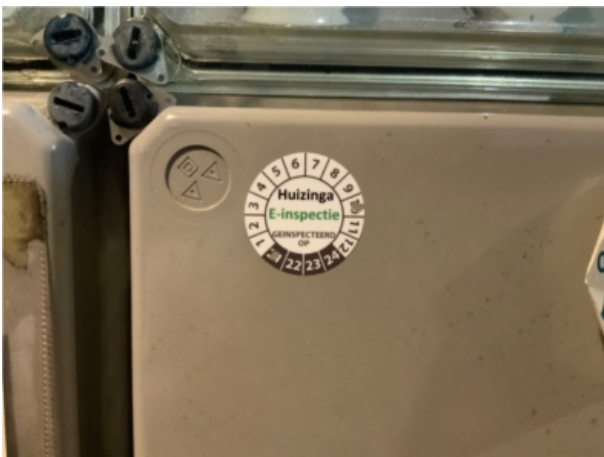
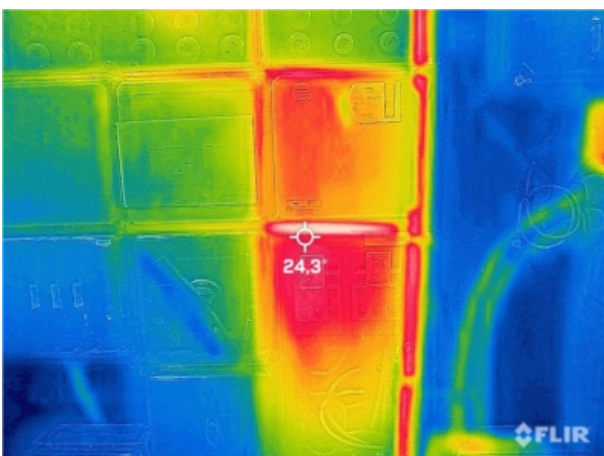
### Elektrische installatie onderhoud / keuring

Periodieke keuringrapport aanwezig. Installatie vertoont visueel geen gebreken.

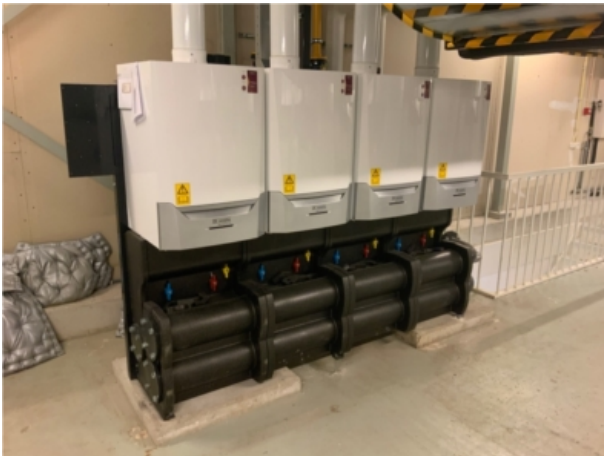
#### Verwarmingsinstallatie onderhoud

De verwarmingsinstallatie wordt jaarlijks onderhouden door de installateur.

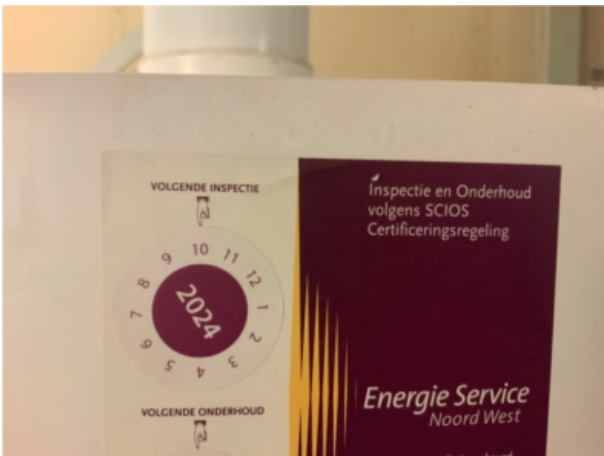
#### Verwarmingsinstallatie keuring

Periodieke keuringrapport aanwezig

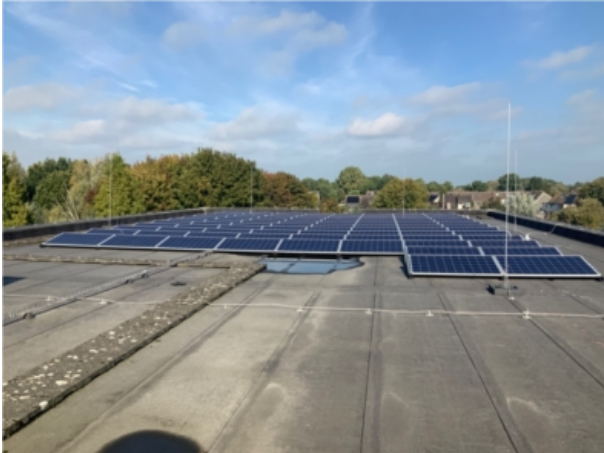
#### Zonnepanelen Scope 12 keuring

Zonnepanelen zijn niet Scope 12 gekeurd. Keuring opgenomen als preventie.

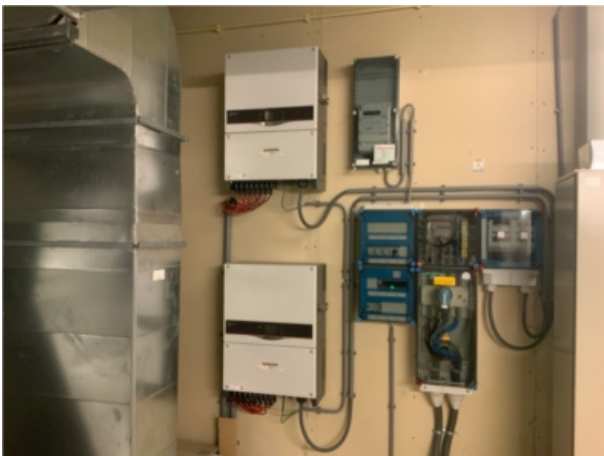
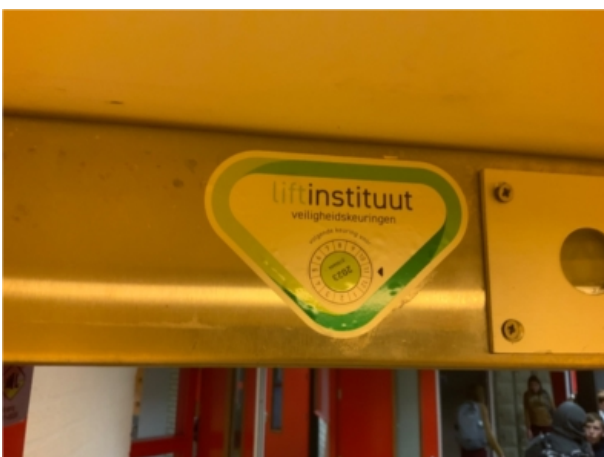
#### Liftinstallatie keuring / onderhoud

Geldige keuringsticker is aanwezig.

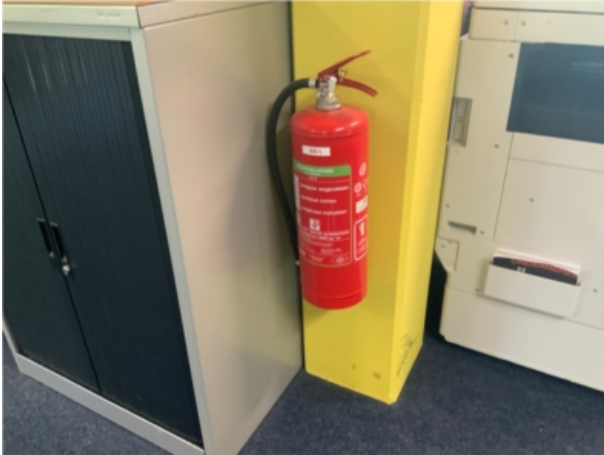
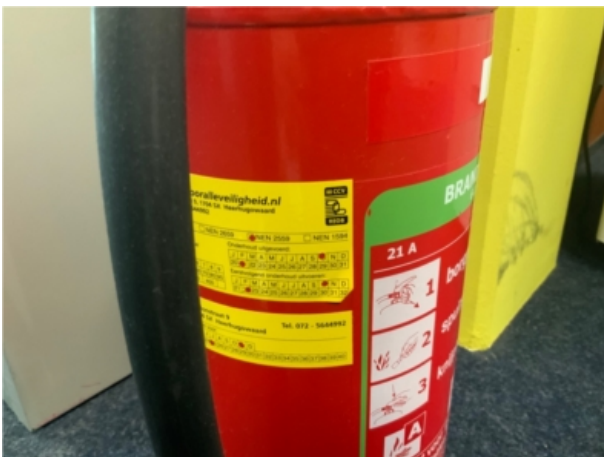
### Blusmiddelen

Brandblussers aanwezig en worden periodiek onderhouden.

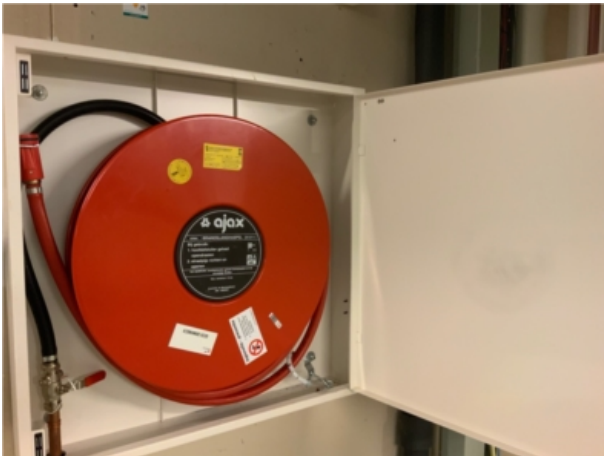
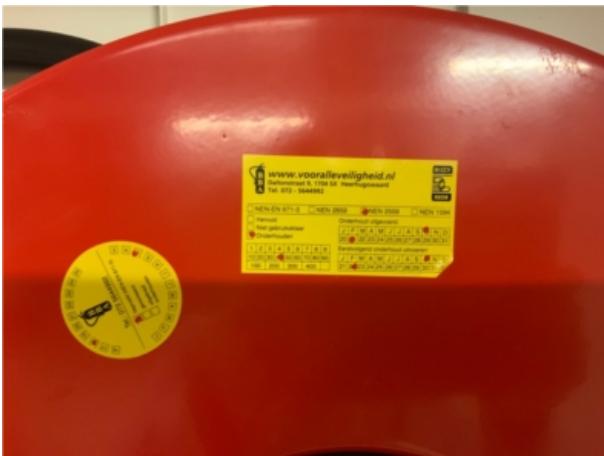
### Brandslanghaspels

Brandslanghaspels aanwezig en worden periodiek onderhouden.

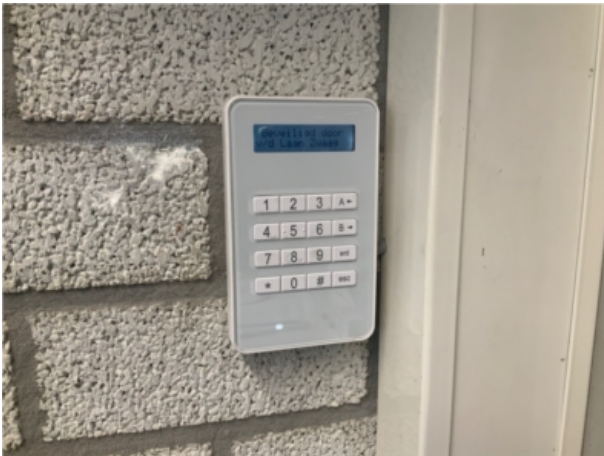
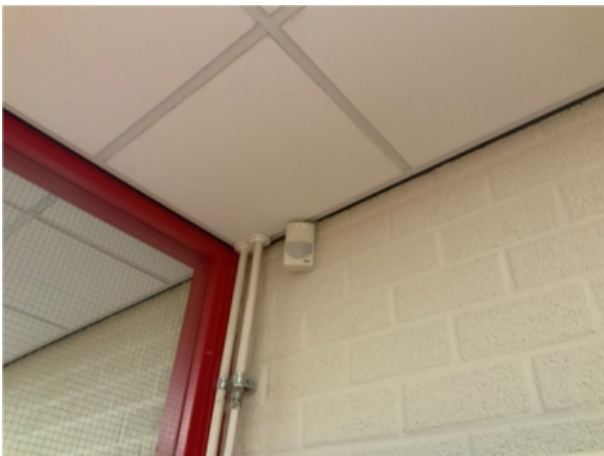
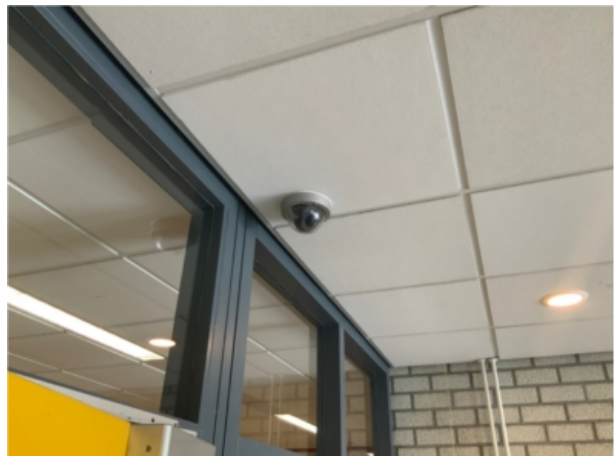
#### Inbraakbeveiligingsinstallatie

Inbraakinstallatie aanwezig, wordt jaarlijks onderhouden en heeft een doormelding aan PAC

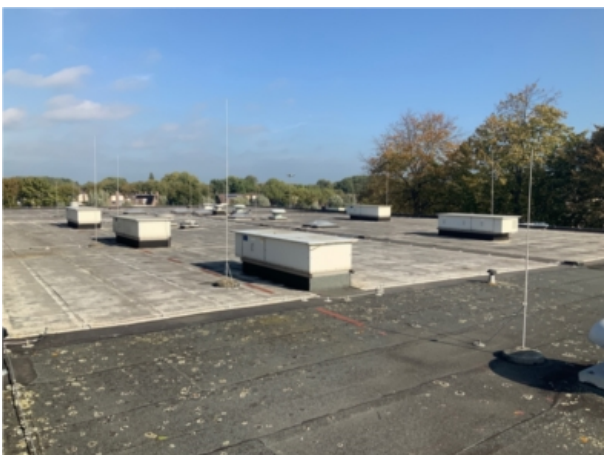
#### Bliksem- en aardingsbeveiliging

Bliksem- en aardingsbeveiliging aanwezig en wordt periodiek onderhouden.

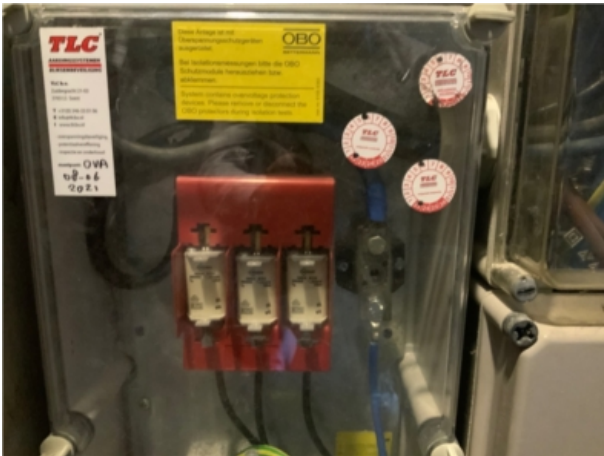
#### Overspanningsbeveiliging

Overspanningsbeveiliging is aanwezig en operationeel.

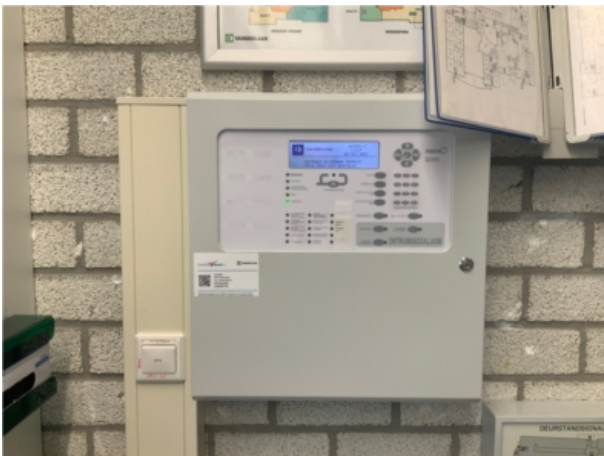
#### BMI Brandmeldinstallatie

Brandmeldinstallatie aanwezig met doormelding aan PAC/RAC en wordt jaarlijks onderhouden.

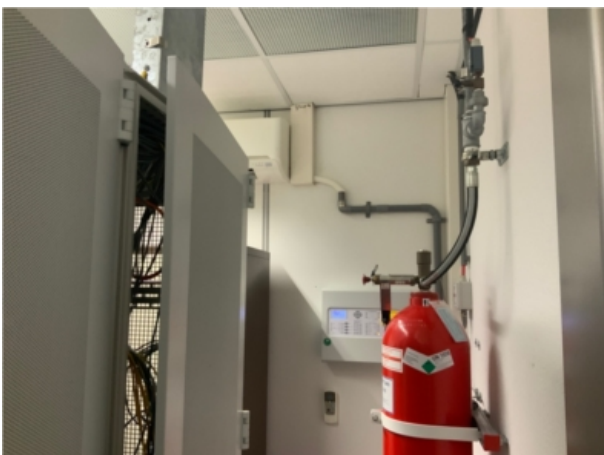
#### Blusgasinstallatie

Blusgasinstallatie aanwezig en wordt periodiek onderhouden.
