SED Gemeenten

Brede School Het Reigersnest

Inspectie

Rapportage referentie: Prj22101211

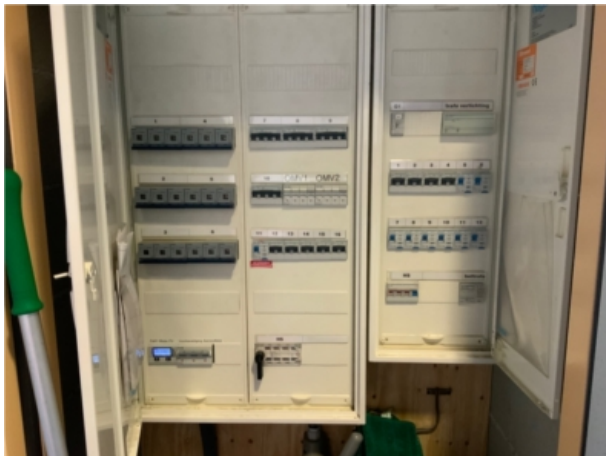
Elektrische installatie onderhoud / keuring

Periodieke keuringrapport aanwezig. Installatie vertoont visueel geen gebreken.

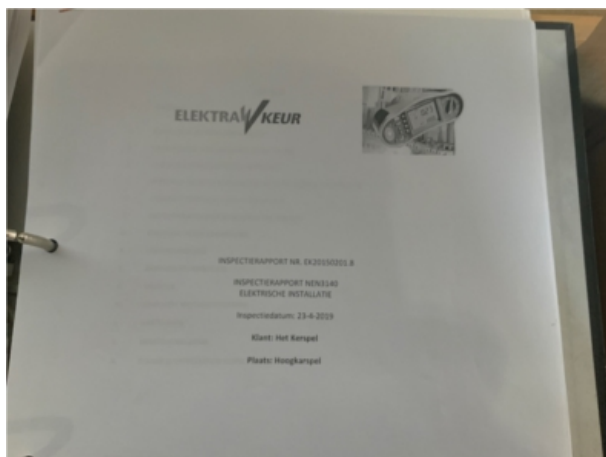
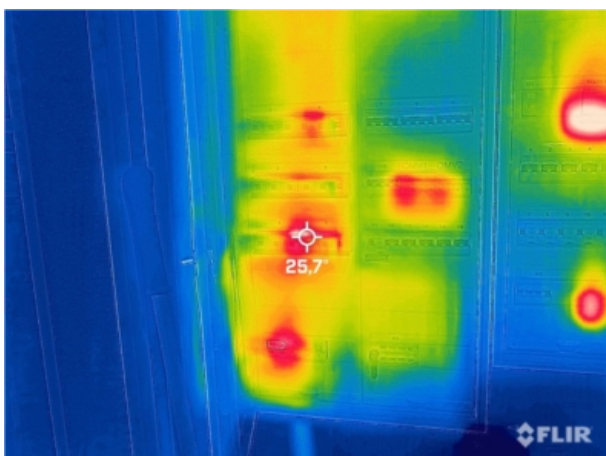
Elektrische installatie thermografie

Geen bijzonderheden aangetroffen.

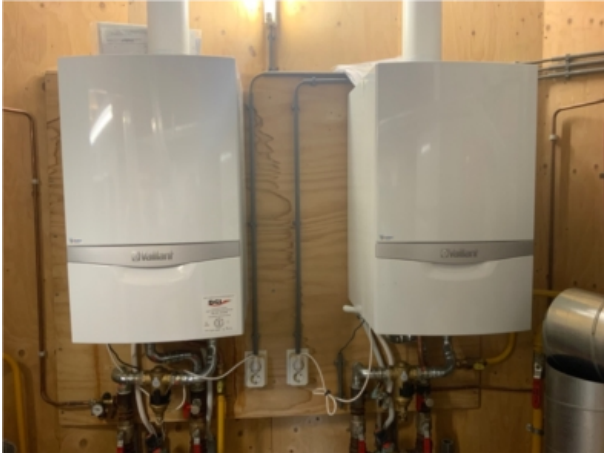
Verwarmingsinstallatie onderhoud

De verwarmingsinstallatie wordt jaarlijks onderhouden door de installateur.

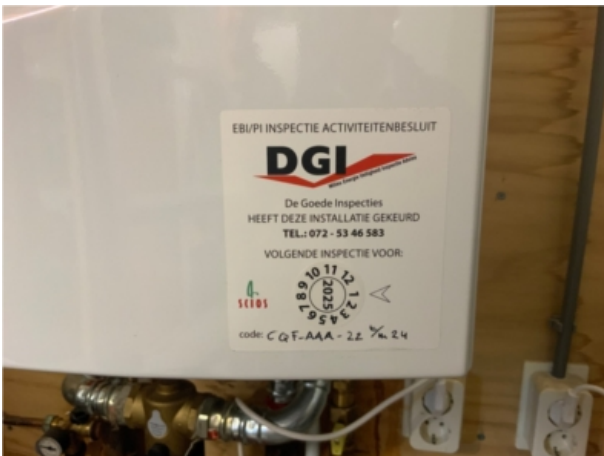
Verwarmingsinstallatie keuring

Periodieke keuringrapport aanwezig

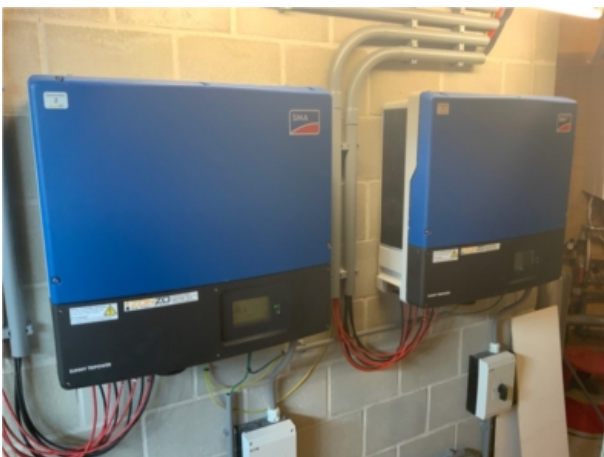
Zonnepanelen Scope 12 keuring

Zonnepanelen zijn niet Scope 12 gekeurd. Keuring opgenomen als preventie.

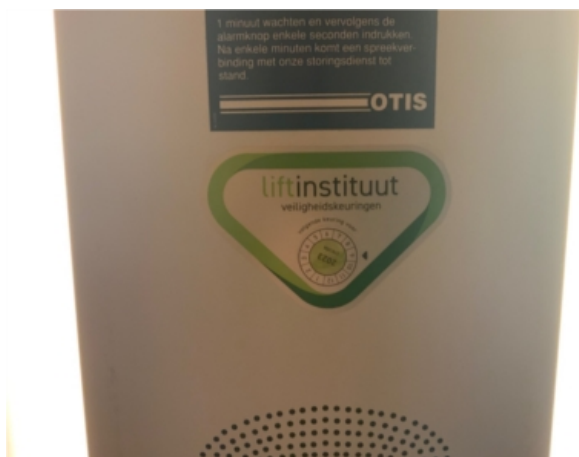
Liftinstallatie keuring / onderhoud

Geldige keuringsticker is aanwezig.

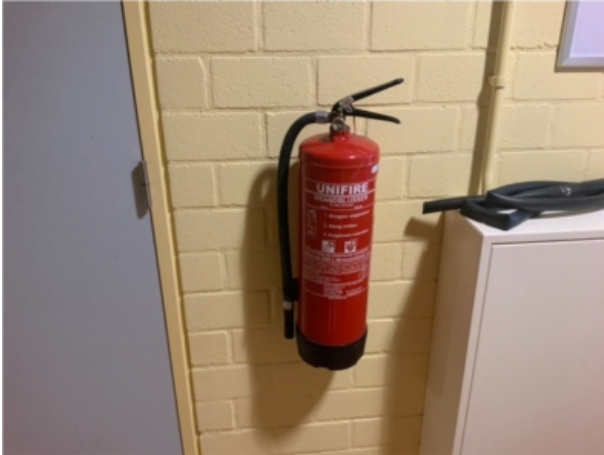
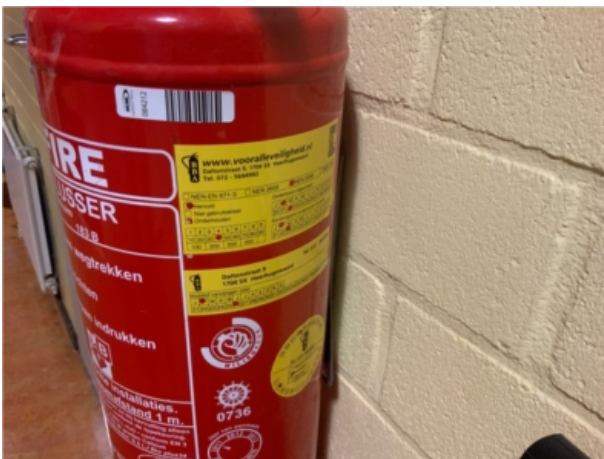
Blusmiddelen

Brandblussers aanwezig en worden periodiek onderhouden.

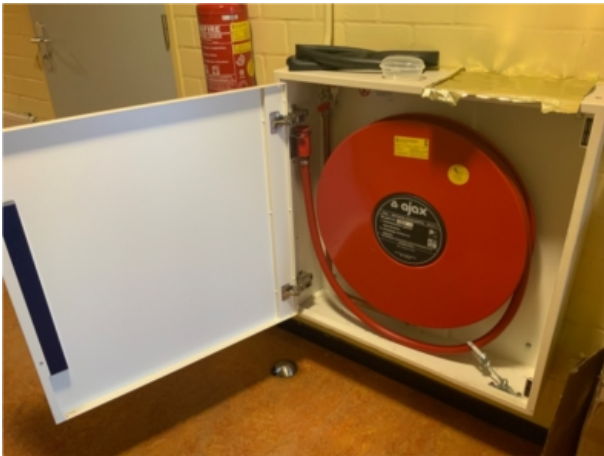
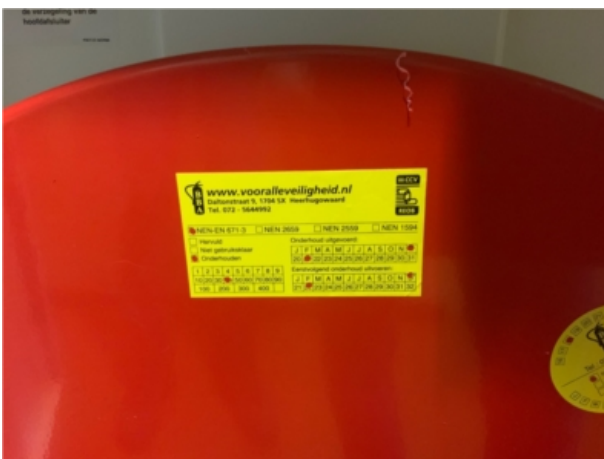
Brandslanghaspels aanwezig en worden periodiek onderhouden.

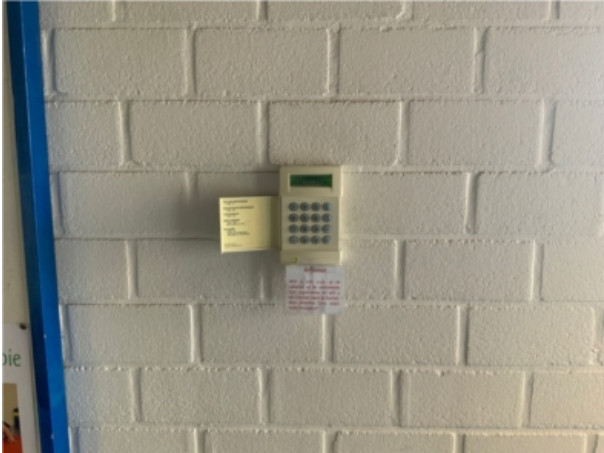
Inbraakbeveiligingsinstallatie

Inbraakinstallatie aanwezig, wordt jaarlijks onderhouden en heeft een doormelding aan PAC

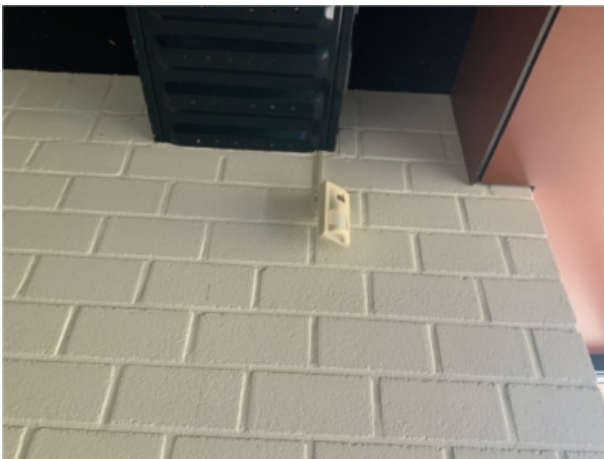
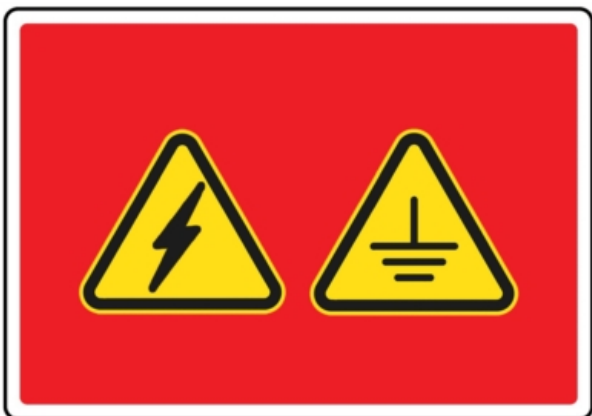
Bliksem- en aardingsbeveiliging

Geen bliksem- en aardingsbeveiliging aanwezig. Advies opgenomen als preventie.

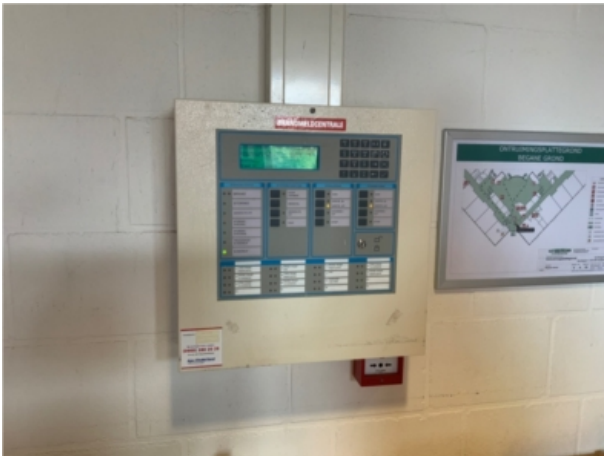
BMI Brandmeldinstallatie

Brandmeldinstallatie aanwezig met doormelding aan PAC/RAC en wordt jaarlijks onderhouden.
