# KNELPUNTENANALYSE

## Schouwburg Ogterop Meppel

23 december 2019

# TenBrasWestinga

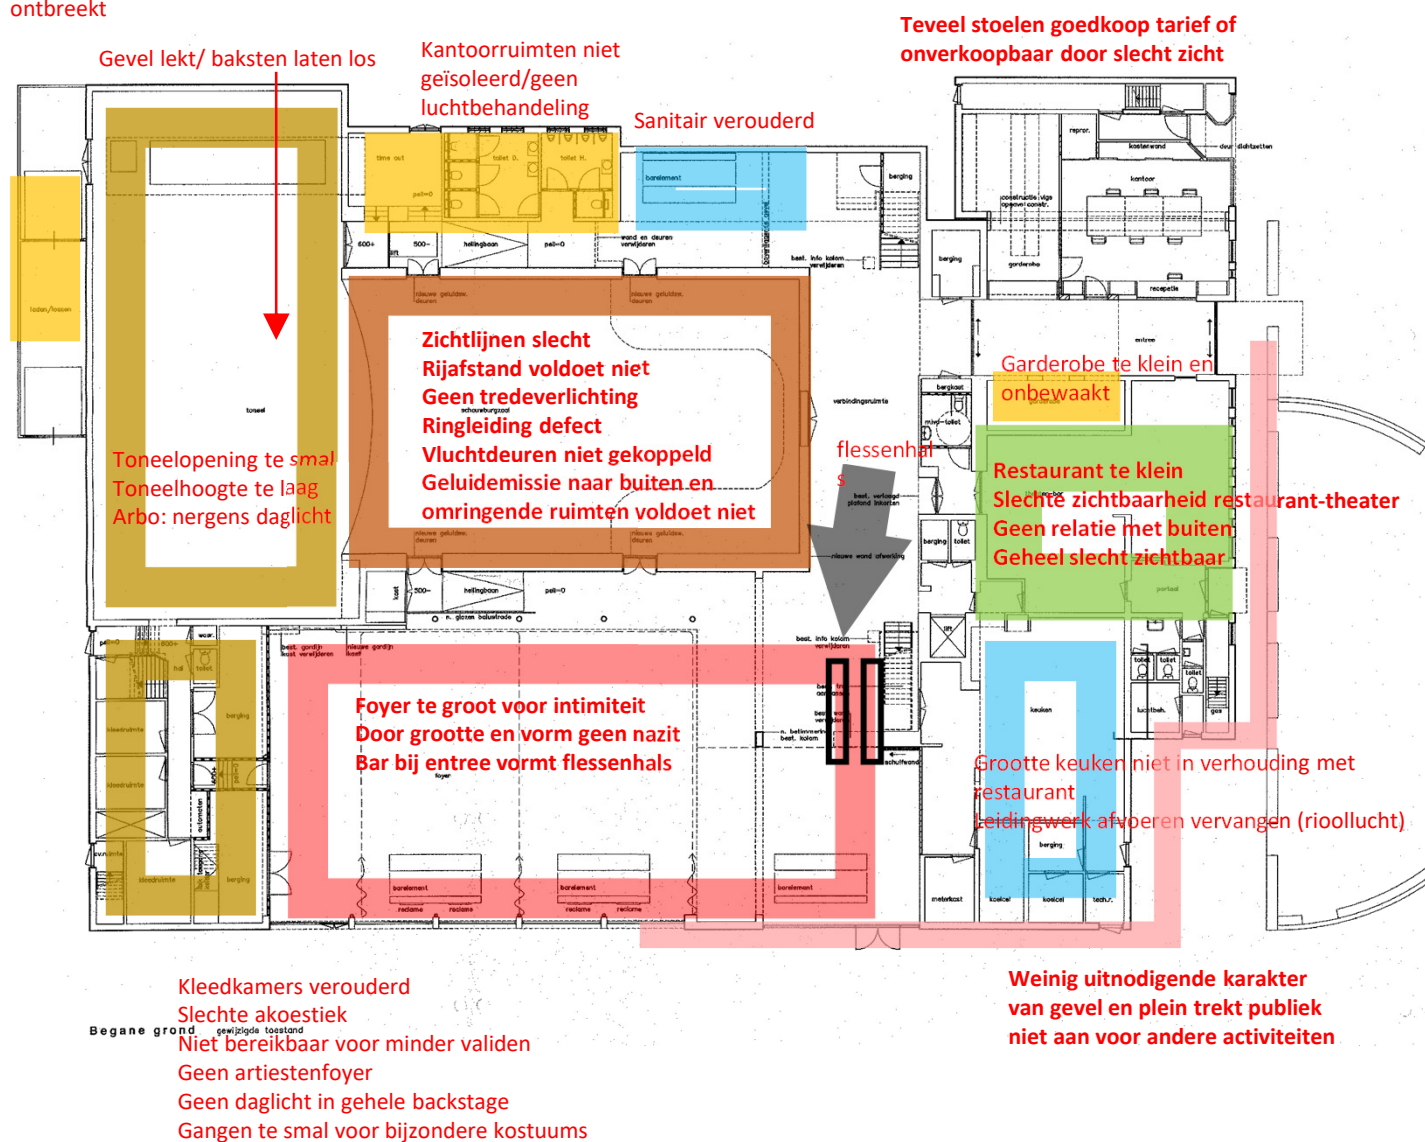
Te beperkte manoeuvreerruimte  
Hoogteverschil zonder heffer  
Vrachtwagen staat  
grotendeels buiten=geluid  
Zijtoneel links  
ontbreekt

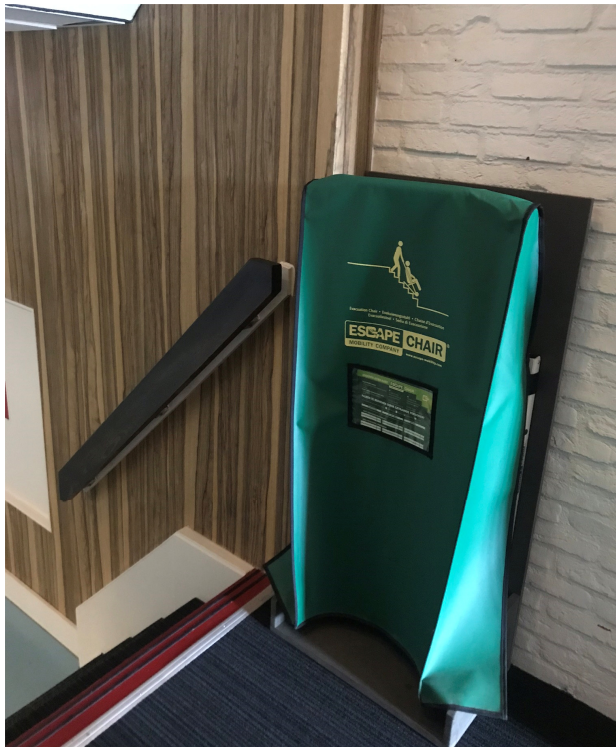
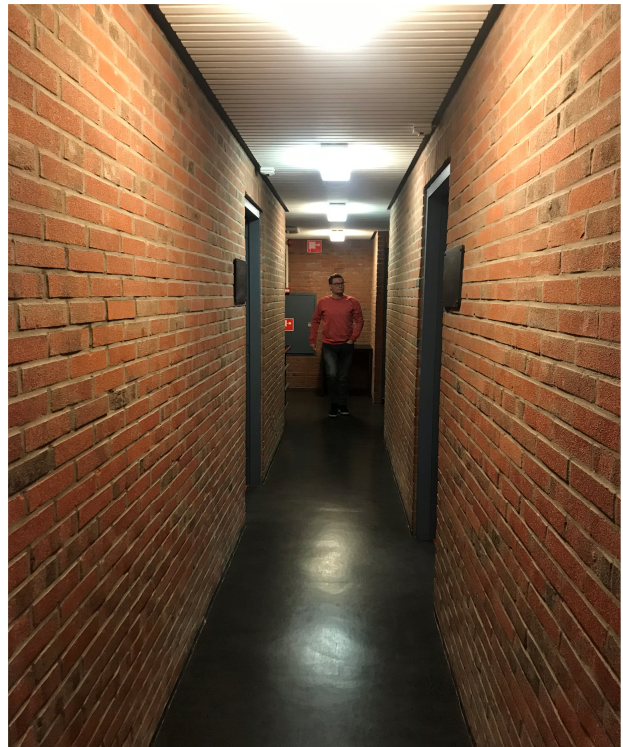
de kleedkamers zijn niet toegankelijk voor minder validen door het hoogteverschil met buiten en het toneel.

De gangen tussen de kleedkamers zijn erg smal, slechts 1 meter, waar 2 meter normaal is i.v.m. kostuums.

De kleedkamers zijn niet erg groot. Er passen geen kleedrekken in de kleedkamers, en ook niet in de gangen.

Achter de vrachtwagen is het laadloshof slechts 6 meter diep. De deur voor decors naar het toneel is slechts 1,8 meter breed. De manoeuvreerruimte voor decors is te klein

Het hoogteverschil tussen laadhoogte vrachtwagen en toneel wordt niet met een heffer opgevangen. Er zijn dus meer fte's nodig de vrachtwagen te lossen.

Het toneel heeft maar aan één kant een zijtoneel. Het zgn. "achterom" lopen voor de acteurs is alleen mogelijk door ruimte van het toneel af te halen.

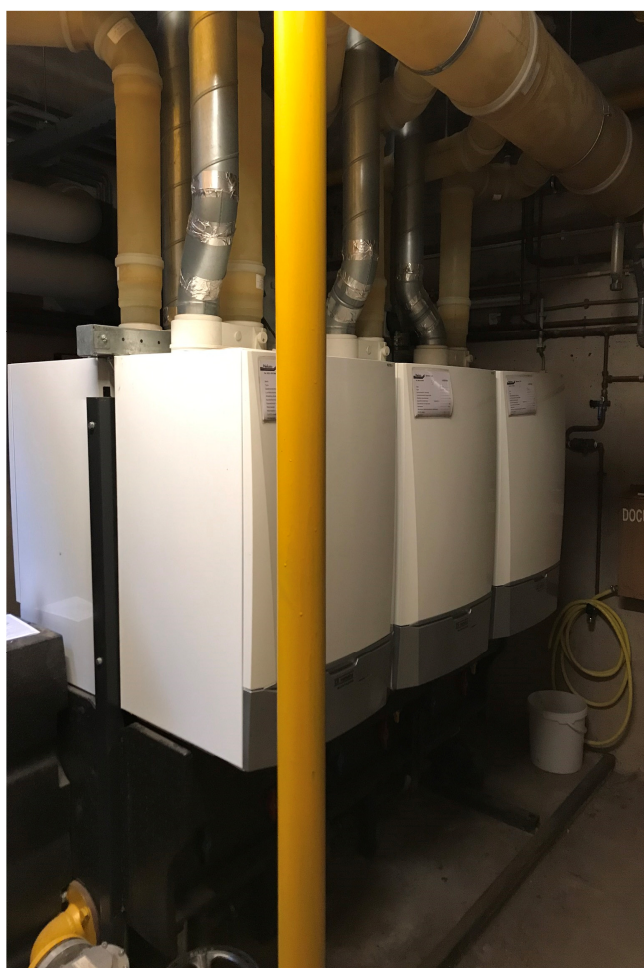
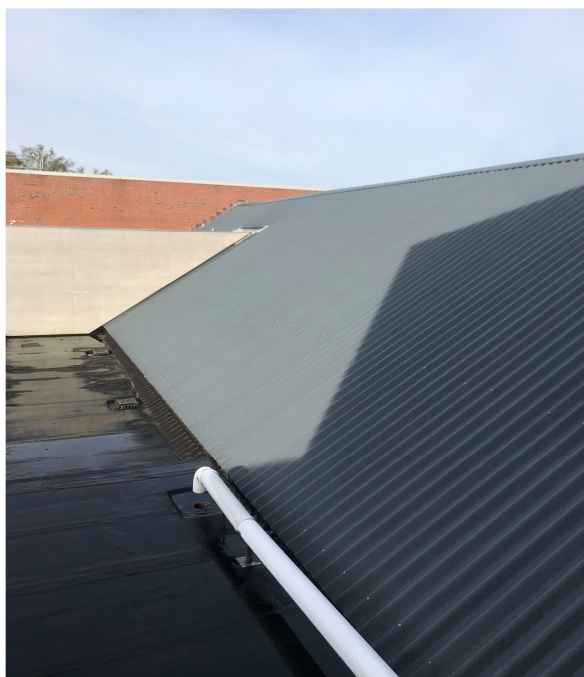
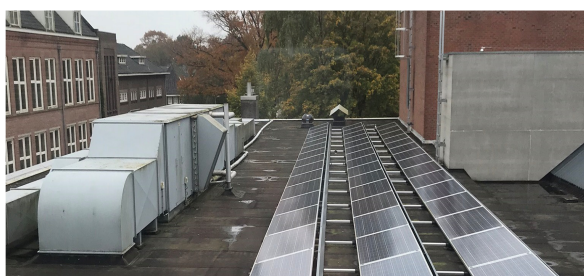
Het bouwkundige ontwerp van het gebouw uit 1970 is nooit bedacht op onze huidige omgang met energie. De isolatiewaarden (Rc-waarden) van gevels, daken en puien zijn volgens hedendaagse maatstaven erg laag.

De huidige luchtbehandelingsinstallatie heeft geen warmteterugwinning en geen koeling en dekt niet alle ruimten in het gebouw.

In het gebouw wordt geen LED-verlichting toegepast, terwijl dat uit oogpunt van verbruik en onderhoud als gangbaar wordt beschouwd.
