## **Actualisatie bodeminformatie Skyzone, Hoofddorp**

**25 september 2019**

R001-1272313RMH-V02-vvv-NL

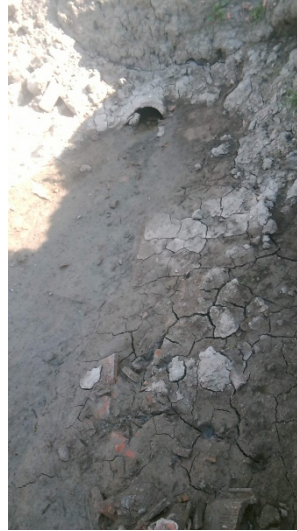
- Huidig gebruik van de locatie beschrijven
- Visueel is geen asbest op het maaiveld waargenomen (met uitzondering van dam 14)
- Meerdere sloten liggen momenteel droog
- Er zijn geen puntbronnen bij de sloten aangetroffen
- De aanwezige duikers zijn mogelijk asbesthoudend.

*Foto 20: duiker-bodem dam 14*

De verdachte locaties op verontreinigingen zijn dammen, puinpaden en cementbuizen bij watergangen. Deze zijn echter in het voorgaand onderzoek allemaal voldoende onderzocht. In de watergangen zijn diverse cementbuizen aanwezig. Geadviseerd wordt om bij eventuele ontgravingen voorzichtig te zijn om te voorkomen dat hierbij asbesthoudende buizen beschadigen.

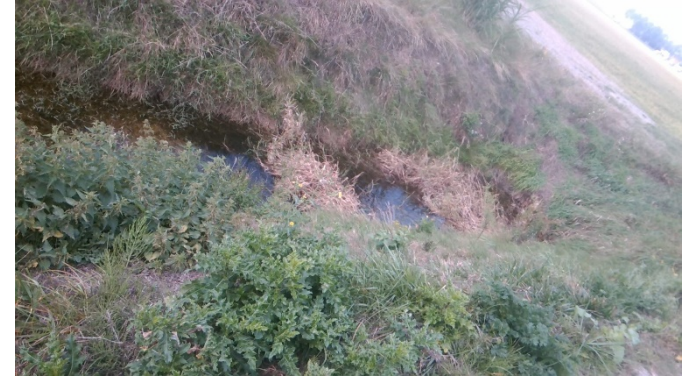
*Foto 21: duiker dam 18*

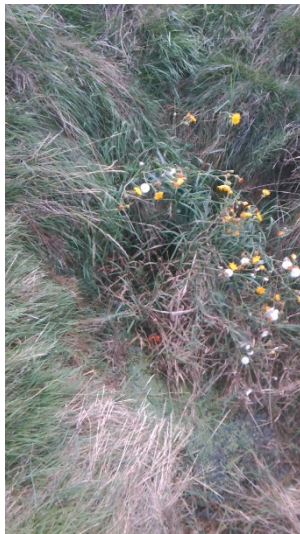
*Foto 22: duiker dam 18 2*

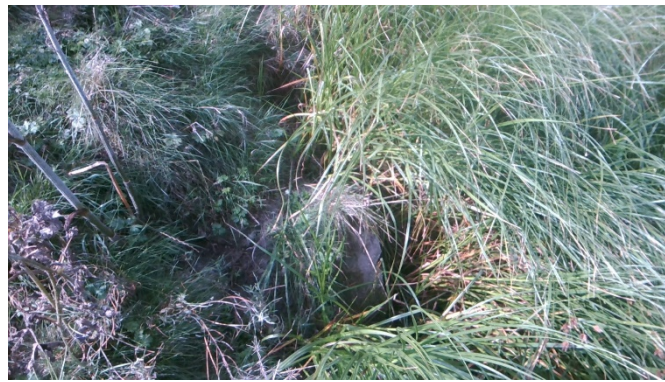
*Foto 23: duiker dam 17*

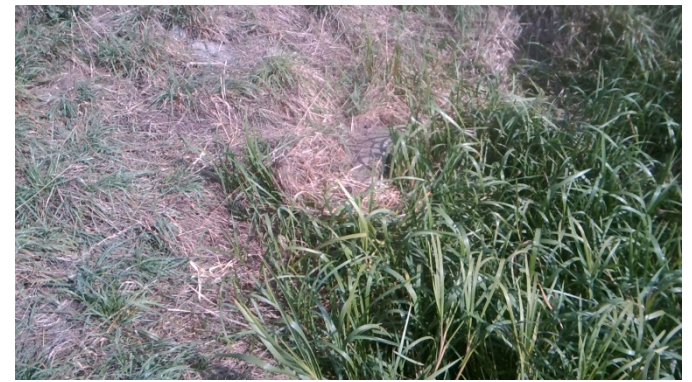
*Foto 24: duiker dam 12*

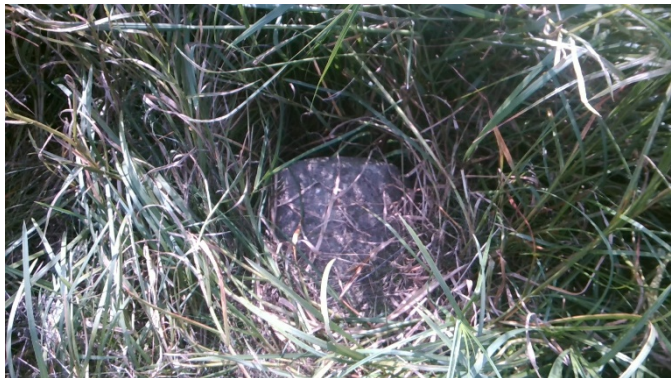
Foto 25: duiker dam 6

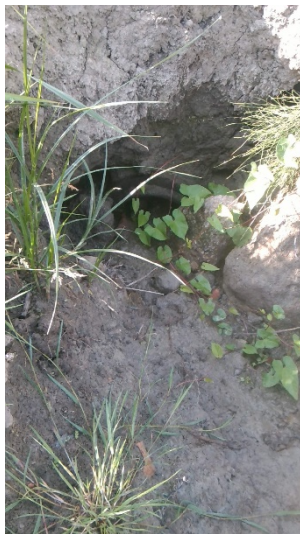
Foto 34: duiker 2 dam 14

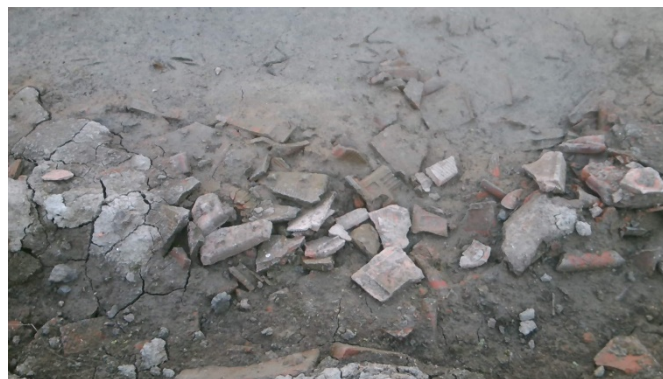
Dam 14 is onlangs in verband met de herontwikkeling van het gebied ontgraven. Tijdens de ontgraving bleken meerdere asbestplaatjes aangetroffen te zijn. De dam wordt momenteel nader onderzocht (R001-1272059EWC-V01-aao-NL).

Foto 35: dam 14

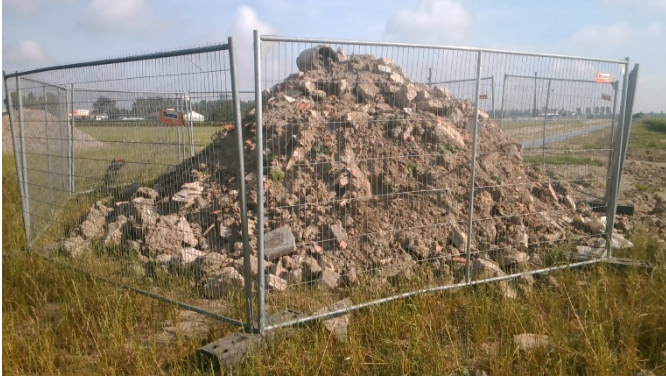
Recentelijk is door een aannemer een start gemaakt met het ontgraven van de dam 14. Hierbij heeft de aannemer in het puin asbestverdacht materiaal aangetroffen. Het materiaal is in depot gezet. Hier omheen is een hek geplaatst. Door zowel de aannemer die de graafwerkzaamheden heeft uitgevoerd, als de veldwerker die de terreinverkenning heeft uitgevoerd, is in het depot asbestverdacht materiaal waargenomen. Op de voormalige plaats van de dam zijn geen restanten van de dam meer aanwezig. Oostelijke van de dam is in oost-westrichting een nieuwe watergang gegraven. Rondom de dam is aan het maaiveld zichtbaar dat er puinhoudende grond aanwezig is. Deze maakt geen deel van het puinpad van locatie 2/3, alhoewel dit wel in het verlengde daarvan ligt. Waarschijnlijk maakt dit deel uit van landbouwpad 03. Het materiaal moet gezien de waarnemingen van de aannemer en de terreinverkenning door Tauw als asbestverdacht worden beschouwd en wijken derhalve af van de bevindingen van Terrascan. De omvang van het depot gelegen binnen de hekken wordt geschat op circa 10 m<sup>3</sup>. Het depot wordt in september 2019 nader onderzocht.

*Foto 37: Dam 14 hoop grond met asbestplaatjes*

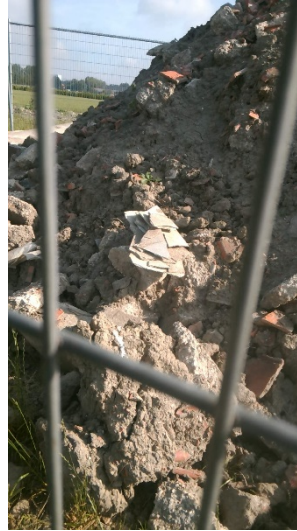
*Foto 38: dam 14 asbestplaatjes hoop grond*
