# Rapportage Asbestinventarisatie TYPE A

## Sluis 1

Wilhelminakanaal te Oosterhout

RWS (44D-002-01)

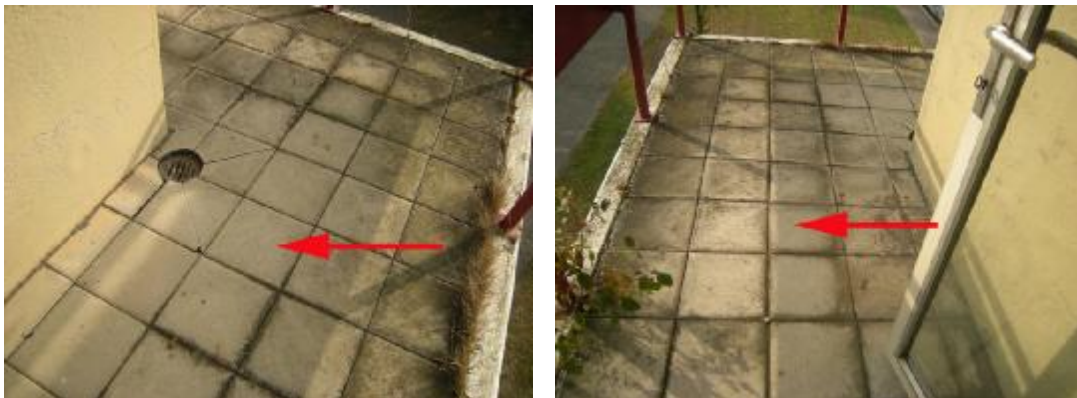
*foto: 1, tegel (cement)*

| conditie : | licht beschadigd |
| risicoklasse : | 2 |

Het betreft asbesthoudende terrastegels op het bordes aangrenzend aan de bedieningsruimte.  
Bij eventuele toekomstige verwijdering ook de kit/bitumen/lijm laag verwijderen.

| aanbeveling : | geen direct risico, beheersplan opstellen is aan te bevelen |

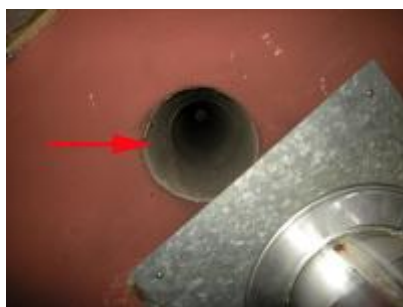
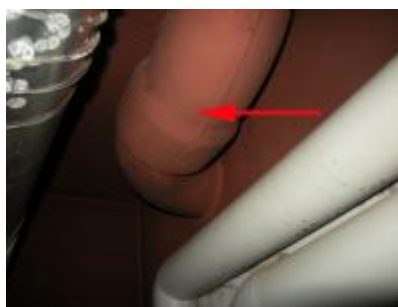
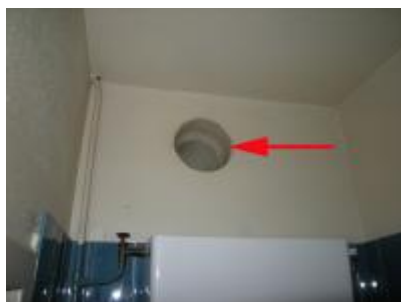
*foto: 2, luchtkanaal (cement)*

Het betreft een drietal asbesthoudende cementkanalen in de toiletgroep en de cv-ruimte. Bij de hoeveelheid is opgenomen dat de cementpijp ook onder de metalen afdekplaat loopt.

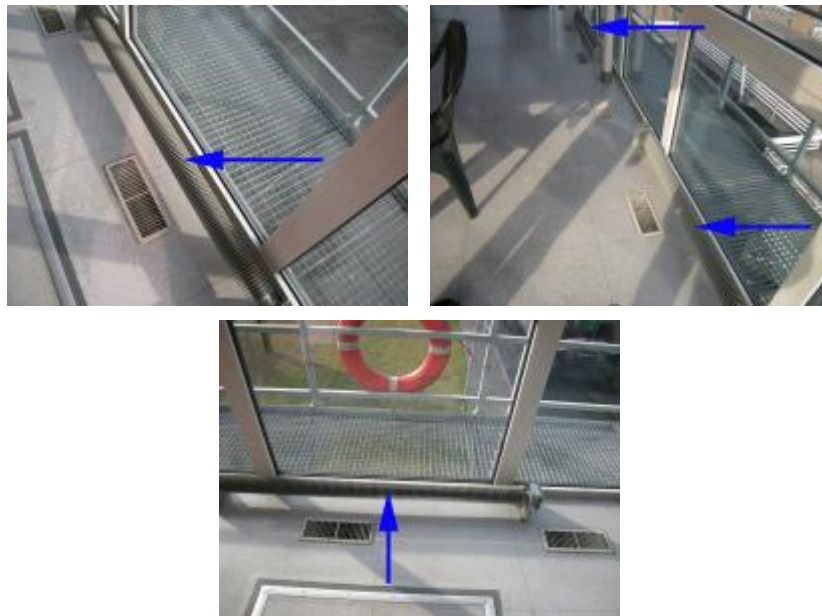
*foto: 3, technische installatie (onderdelen)*

Het betreft buisradiatoren van het merk Sinus Jevi, type WDH 1500. Deze zijn na onderzoek niet asbestverdacht gebleken.

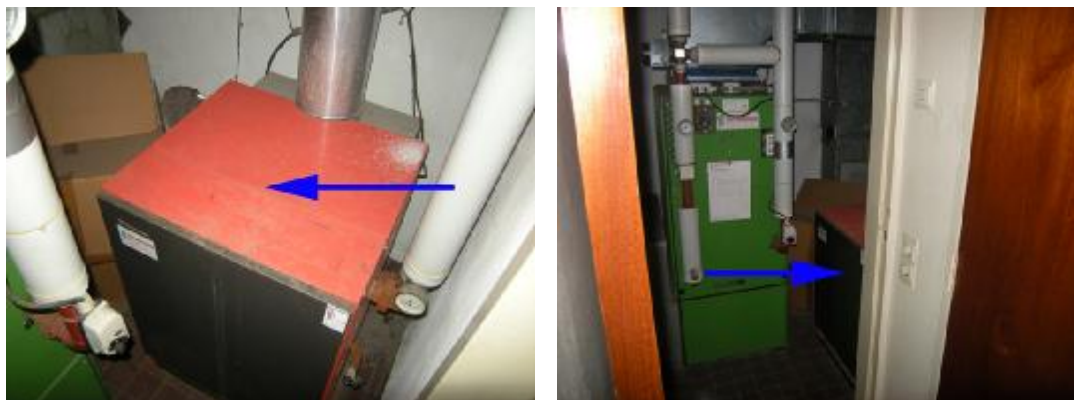
*foto: 4, cv-ketel (onderdelen)*

Het betreft een cv-ketel van Remeha uit 1988 van het type gas 2xr. Deze cv-ketel is conform gegevens van de leverancier niet-asbesthoudend.

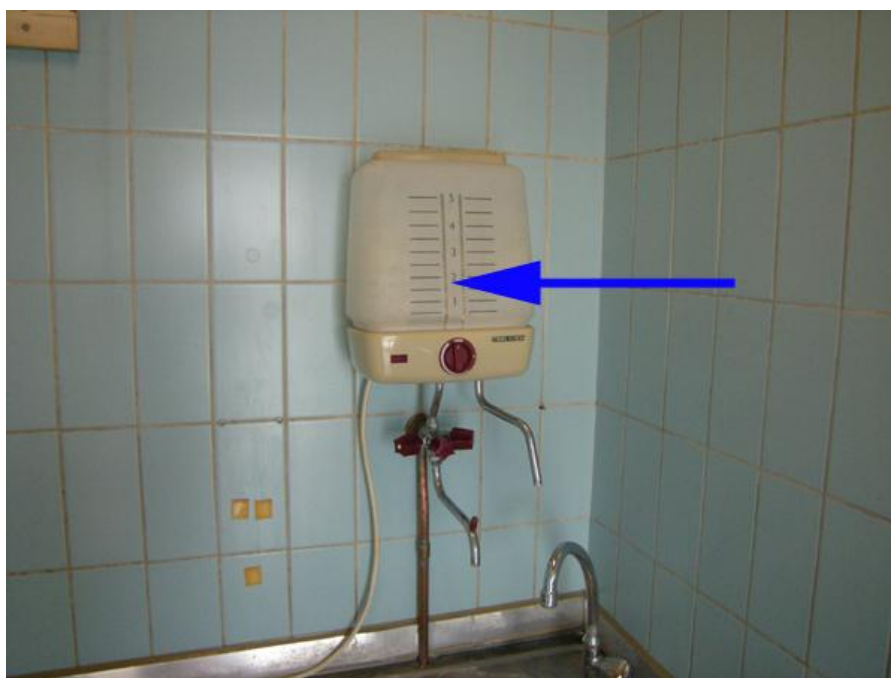
*foto: 5, geiser (onderdelen)*

Het betreft een geiser (boiler) van het merk Stiebel Eltron. Deze is bij navraag aan de leverancier niet asbestverdacht gebleken.

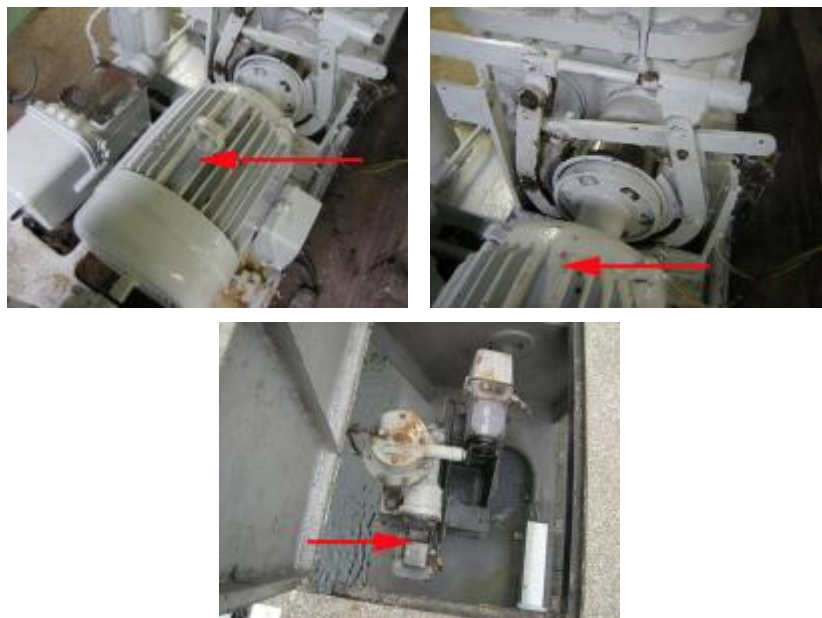
*foto: 6, technische installatie*

Het betreft mogelijk asbesthoudende toepassingen verwerkt in de elektromotoren verdeeld over de gehele sluis.

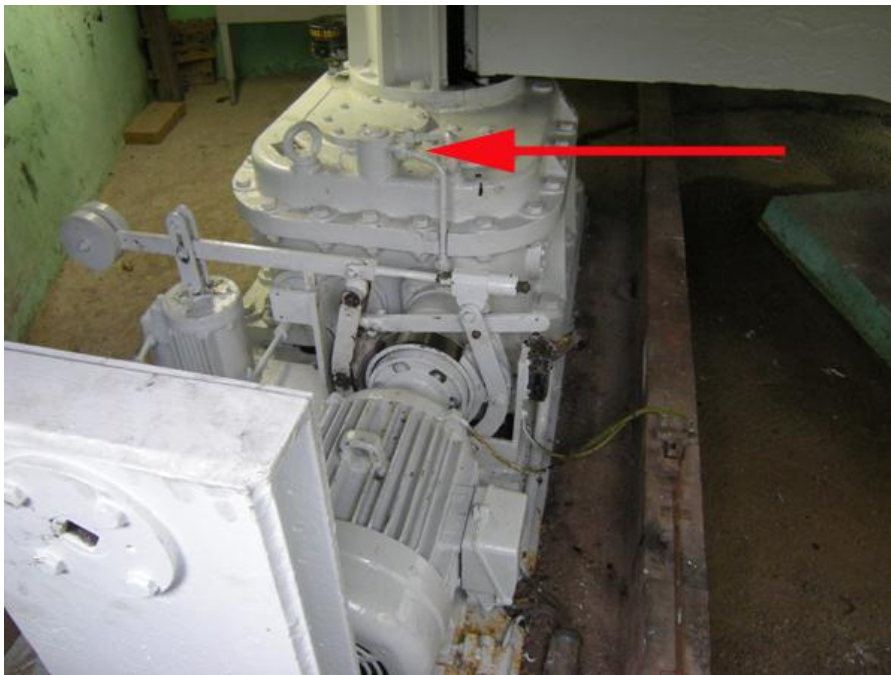
*foto: 7, technische installatie (onderdelen)*

Het betreft mogelijk asbesthoudende toepassingen verwerkt in de tandwielkasten van de sluisdeuren.

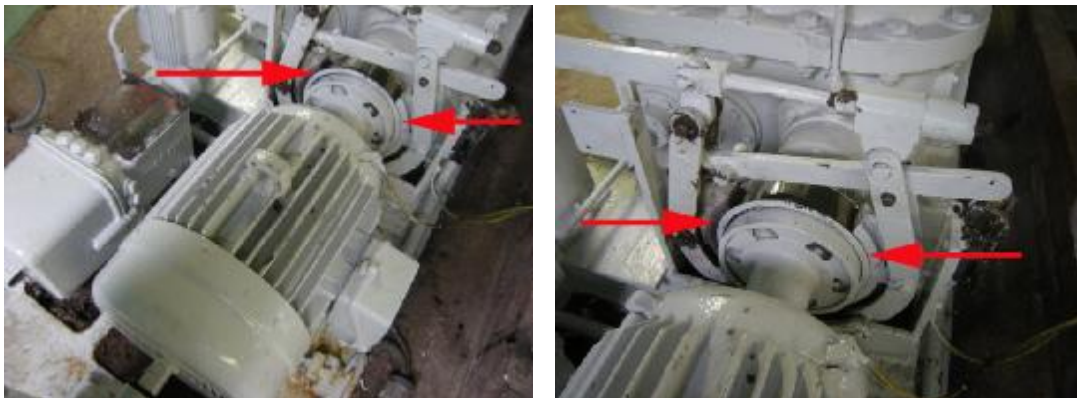
*foto: 8, remschoen (frictiemateriaal)*

Het betreft asbestverdachte remvoeringen van de elektromotoren van de sluisdeuren.
