# Rapportage Asbestinventarisatie TYPE A

## Sluis 15 & Gemaal

Zuid-Willemsvaart te Nederweert

RWS (58A-002-01/03)

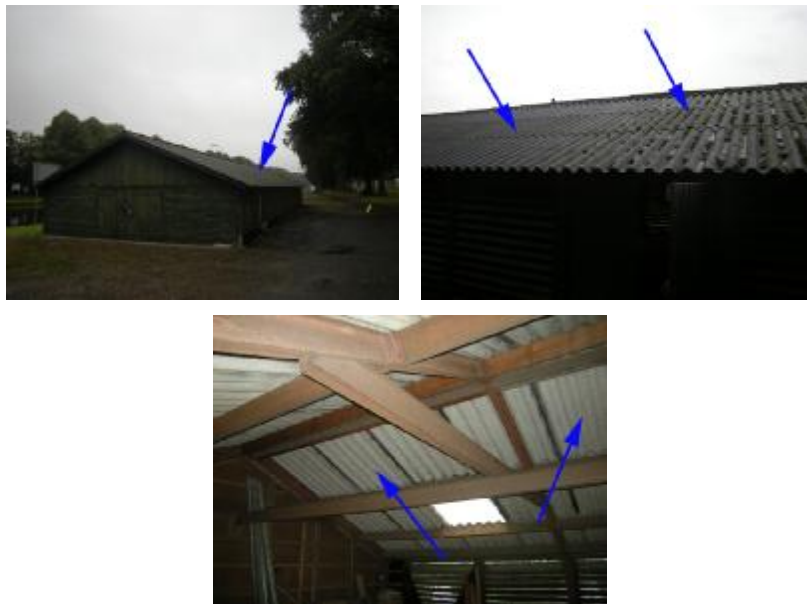
Het betreft niet-asbesthoudende golfplaten welk op de dak liggen van de loods nabij Sluis 15.

*foto: 1, golfplaat (cement)*

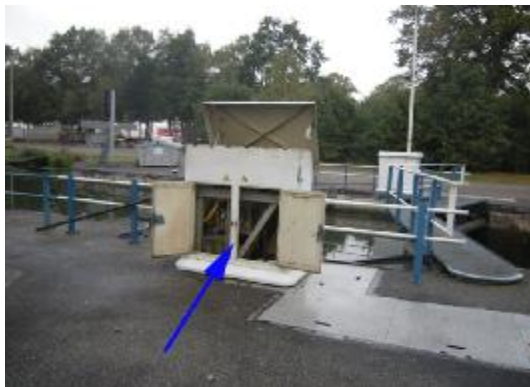
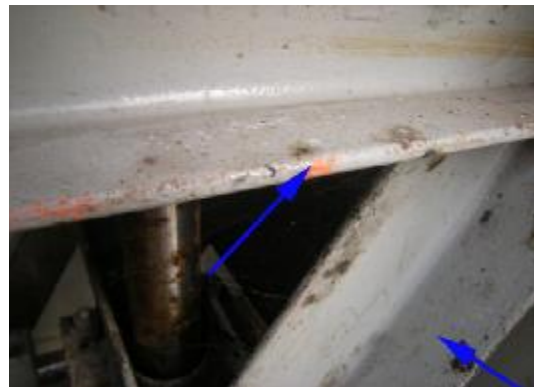
Het betreft niet-asbesthoudende verflaag op het frame van de mechanische masten.

*foto: 2, verflaag (verf)*

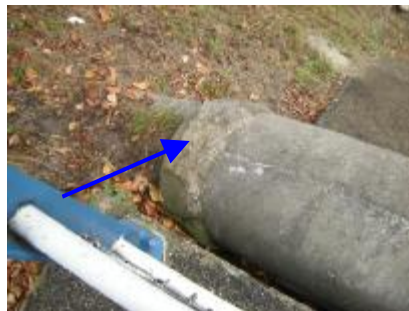
Het betreft een niet-asbesthoudende cement smeerlaag op de leiding naast de brug.

*foto: 3, afsmeerlaag (cement)*

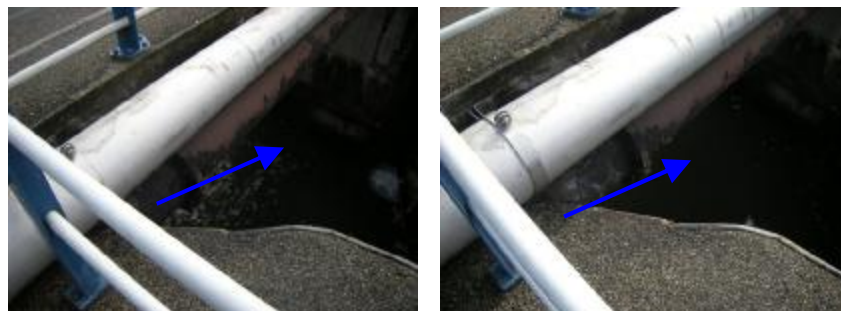
Het betreft een niet-asbesthoudende bitumineuze laag op een leiding naast de brug.

*foto: 4, isolatie (bitumen)*

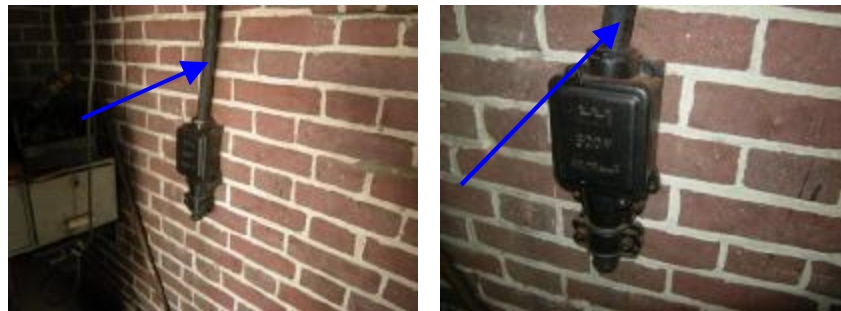
Het betreft niet-asbesthoudende kabelomanteling op diversen locaties in het museum van het gemaal.

*foto: 5, kabelommanteling (koord)*

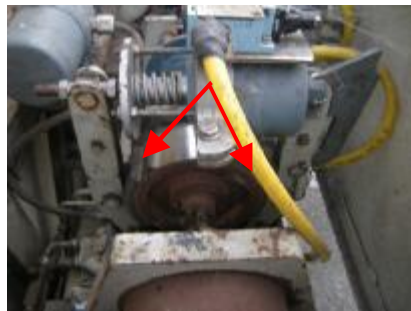
| bron/id | omschrijving | locatie | hoeveelheid<br>(±) <sup>1</sup> | monsterid/<br>volgnr. | analyse | risico<br>klasse |
|---|---|---|---|---|---|---|
| 6/105793 | remschoen<br>(frietiemaal) | technische<br>ruimte,<br>begane<br>grond | 8 stuks | n.v.t. | asbestverdacht | 1 |

Het betreft asbestverdachte remschoenen van de sluisdeurmotoren.

*foto: 6, remschoen (frictiemateriaal)*

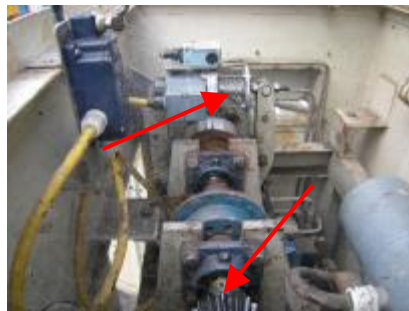
| bron/id | omschrijving | locatie | hoeveelheid<br>(±) <sup>1</sup> | monsterid/<br>volgnr. | analyse | risico<br>klasse |
|---|---|---|---|---|---|---|
| 7/105794 | onderdelen | technische<br>ruimte,<br>begane<br>grond | 4 stuks | n.v.t. | asbestverdacht | 1 |

Het betreft asbestverdachte onderdelen van diversen elektromotoren in de technische ruimte.  
Gezien de ouderdom bestaat de kans dat hierin asbesthoudende toepassingen in zijn verwerkt zoals koord en/of pakkingen.

*foto: 7, onderdelen*

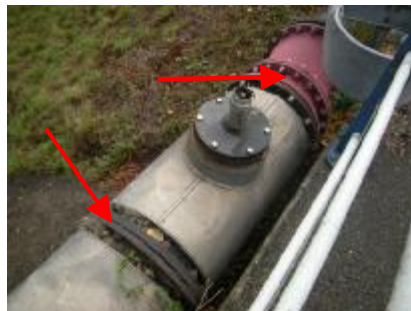
| bron/id | omschrijving | locatie | hoeveelheid<br>(±) <sup>1</sup> | monsterid/<br>volgnr. | analyse | risico<br>klasse |
|---|---|---|---|---|---|---|
| 8/105795 | pakking<br>(karton) | technische<br>ruimte,<br>begane<br>grond | 4 stuks | n.v.t. | asbestverdacht | 2 |

Het betreft asbestverdachte flenspakkingen van het leidingtracé van de brug.

*foto: 8, pakking (karton)*

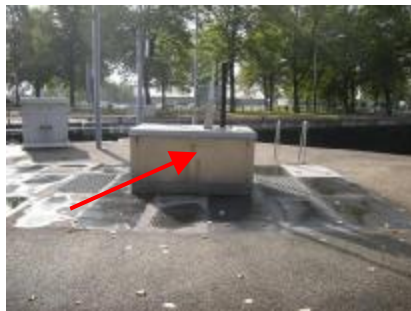
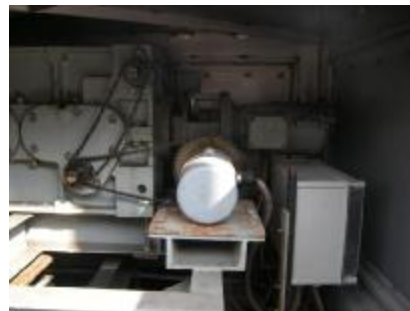
| bron/id | omschrijving | locatie | hoeveelheid<br>(±) <sup>1</sup> | monsterid/<br>volgnr. | analyse | risico<br>klasse |
|---|---|---|---|---|---|---|
| 9/105796 | onderdelen | technische<br>ruimte,<br>begane<br>grond | 14 stuks | n.v.t. | asbestverdacht | 1 |

Het betreft asbestverdachte onderdelen van de tandwielkasten en elektromotoren. Gezien de ouderdom bestaat de kans dat hierin asbesthoudende toepassingen in zijn verwerkt zoals koord en/of pakkingen.

*foto: 9, onderdelen*

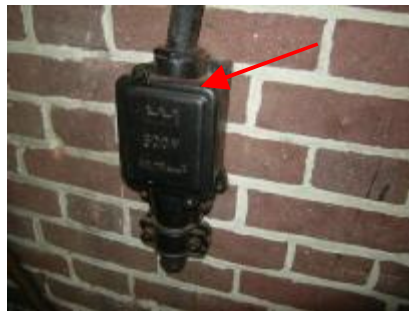
| bron/id | omschrijving | locatie | hoeveelheid<br>(±) <sup>1</sup> | monsterid/<br>volgnr. | analyse | risico<br>klasse |
|---|---|---|---|---|---|---|
| 10/105797 | afdichting<br>(koord) | technische<br>ruimte,<br>begane<br>grond | 1 stuks | n.v.t. | asbestverdacht | 1 |

Het betreft een asbestverdachte elektrakastje met mogelijk koord in de deksel verwerkt.

*foto: 10, afdichting (koord)*

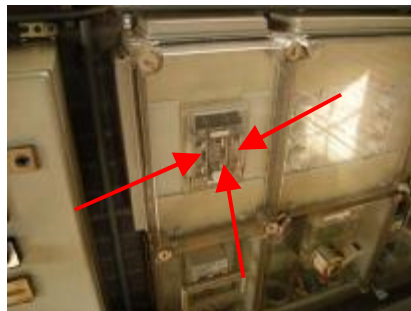
| bron/id | omschrijving | locatie | hoeveelheid<br>(±) <sup>1</sup> | monsterid/<br>volgnr. | analyse | risico<br>klasse |
|---|---|---|---|---|---|---|
| 11/105798 | meszekering<br>(onderdelen) | technische<br>ruimte,<br>begane<br>grond | 3 stuks | n.v.t. | asbestverdacht | 1 |

Het betreft een drietal asbestverdachte meszekeringen in de elektriciteitskast van de waterkrachtcentrale.

*foto: 11, meszekering*

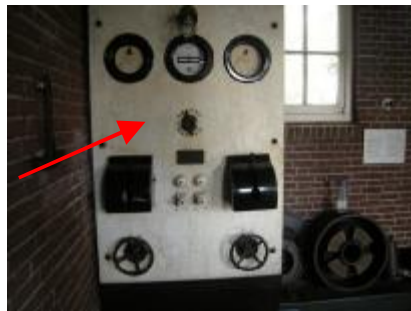
| bron/id | omschrijving | locatie | hoeveelheid<br>(±) <sup>1</sup> | monsterid/<br>volgnr. | analyse | risico<br>klasse |
|---|---|---|---|---|---|---|
| 12/105799 | beplating<br>(imitatiesteel) | technische<br>ruimte,<br>begane<br>grond | 2 m <sup>2</sup> | n.v.t. | asbestverdacht | 1 |

Het betreft een asbestverdachte achterwand van een monumentale elektrakast.

*foto: 12, beplating (imitatiesteen)*

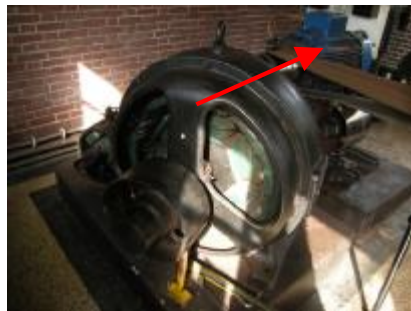
| bron/id | omschrijving | locatie | hoeveelheid<br>(±) <sup>1</sup> | monsterid/<br>volgnr. | analyse | risico<br>klasse |
|---|---|---|---|---|---|---|
| 13/105800 | onderdelen | technische<br>ruimte,<br>begane<br>grond | 4 stuks | n.v.t. | asbestverdacht | 2 |

Het betreft asbestverdachte onderdelen van een monumentale elektromotoren. Gezien de ouderdom bestaat de kans dat hierin asbesthoudende toepassingen in zijn verwerkt zoals koord en/of pakkingen.

*foto: 13, onderdelen*
