# Rapportage Asbestinventarisatie TYPE A

## Sluis en gemaal Panheel Noord/zuid

RWS (58C-001-01/04/06)

**projectnummer** : PAI-16733  
**locatieomschrijving** : sluis/gemaal, gebouw ID (EVA): 409316  
**projectcoördinator** : mevrouw S. Zuyderwijk  
**versie** : 1.0

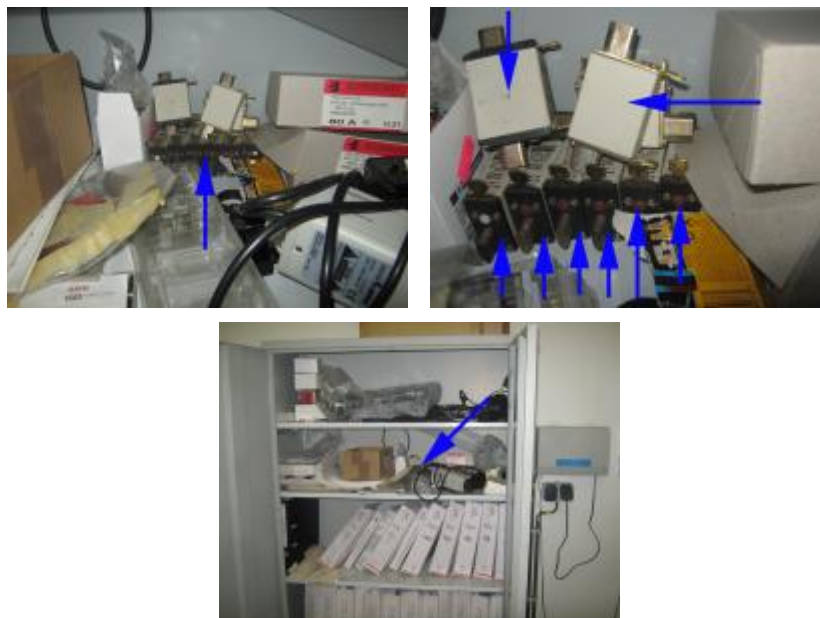
*foto: 1, meszekering (onderdelen)*

| <b>Bron 1, meszekering (onderdelen)</b> | <b>Bron ID (EVA): 104108</b> |

Het betreft niet-asbesthoudende meszekeringen aanwezig in de materiaalkast van de schakelruimte. De exacte locatie van de kast is op de plattegrondtekeningen in de bijlage weergegeven.

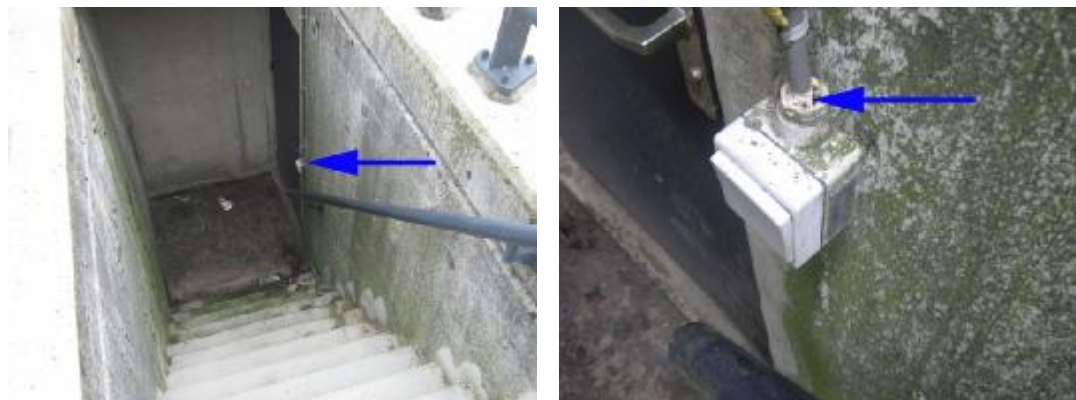
*foto: 2, afdichting (kit)*

| <b>Bron 2, afdichting (kit)</b> | <b>Bron ID (EVA): 104117</b> |

Het betreft niet-asbesthoudende kit op de bovenzijde van de wandcontactdoos bij de ingang van de technische sluisdeur ruimte van de nieuwe sluis.

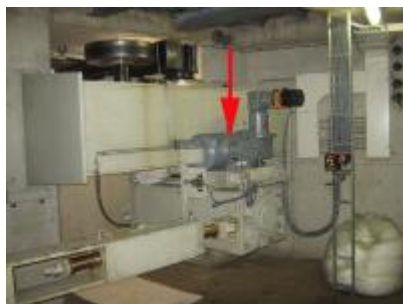
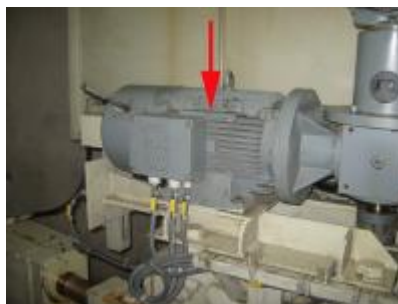
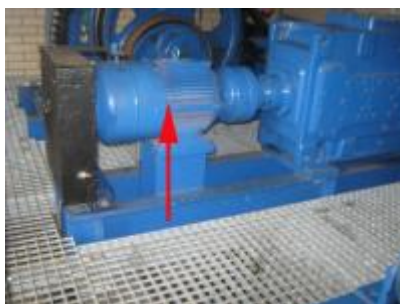
*foto: 3, technische installatie (onderdelen)*

| <b>Bron 3, technische installatie (onderdelen)</b> | <b>Bron ID (EVA): 104121</b> |

| risicoklasse : | 1 |

Het betreft hier mogelijk asbesthoudende toepassingen verwerkt in de elektromotoren.

Voorbeelden van mogelijk toegepaste materialen zijn pakkingen en koord materiaal.

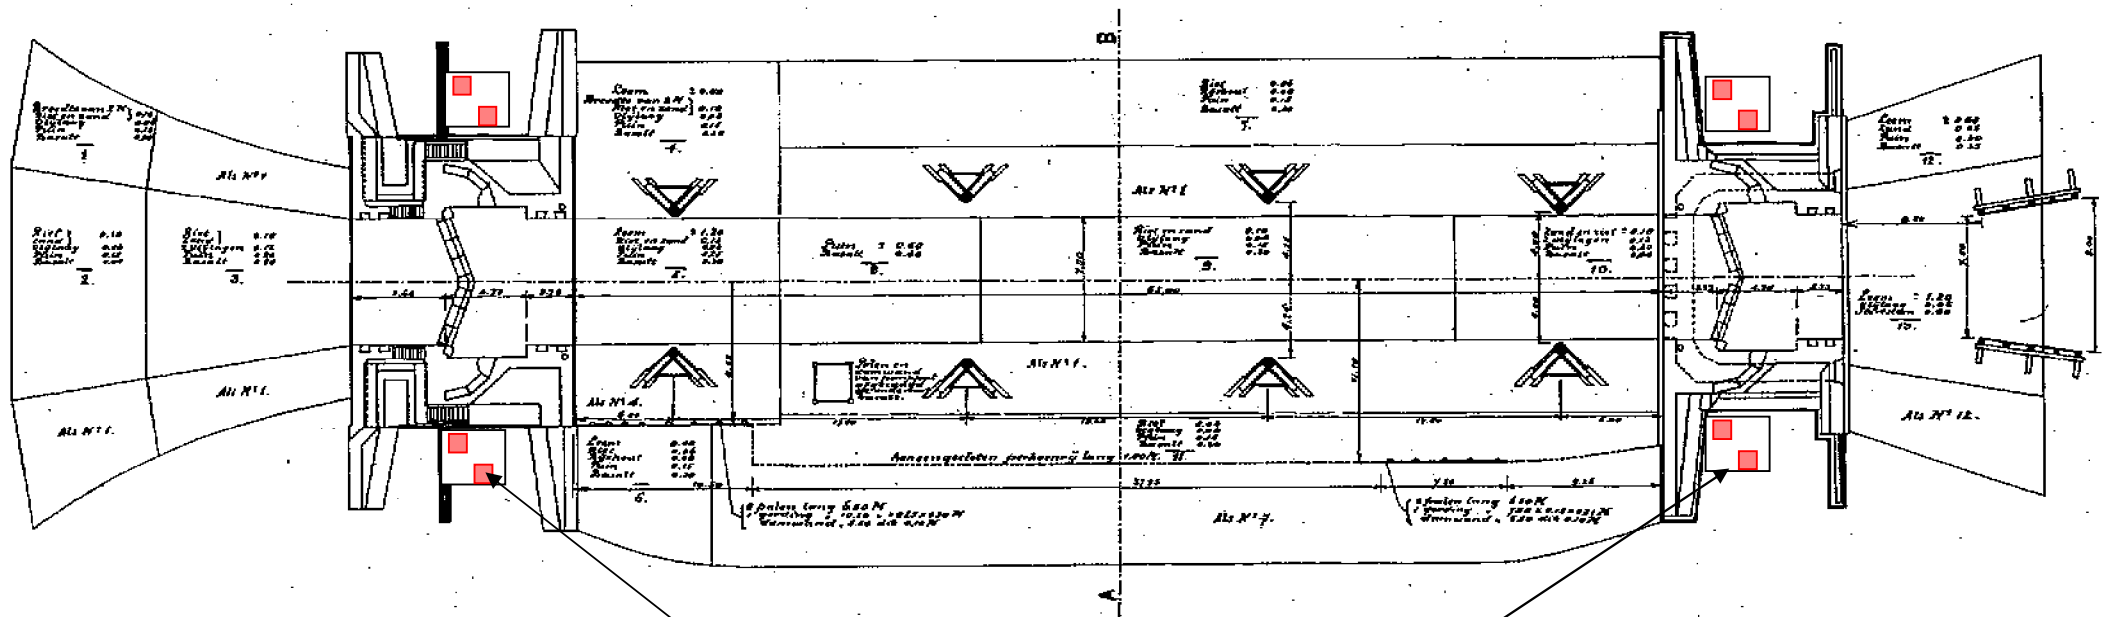
PLATTEGROND

B3 (104121), F3, technische installatie met mogelijk asbesthoudende materialen erin verwerkt.
