# Rapportage Asbestinventarisatie TYPE A

## Leveroijsebrug

gelegen over de Noordervaart te Nederweert

RWS (58A-100-01)

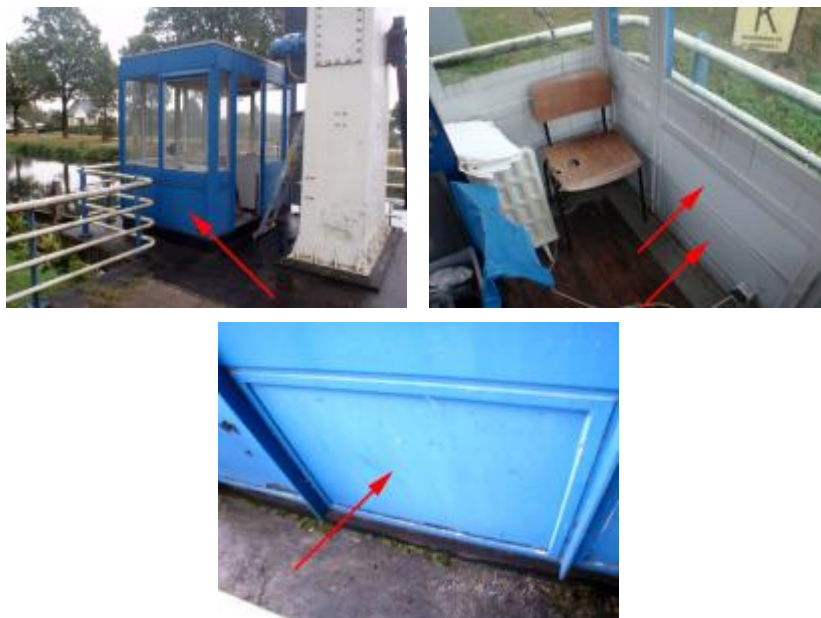
*foto: 1, gevelbeplating (cement)*

| bron/id | omschrijving | locatie | hoeveelheid<br>(±) <sup>1</sup> | monsterid/<br>volgnr. | analyse | risicoklasse |
|---|---|---|---|---|---|---|
| 1/104626 | gevelbeplating<br>(cement) | brugwachterhuis | 10 m <sup>2</sup> | 58319/MM1<br>58320/MM2 | chrysotiel 10-15% | 1 |

Het betreft asbesthoudende sandwichbeplating zowel aan de binnenzijde als de buitenzijde van het brugwachterhuis.

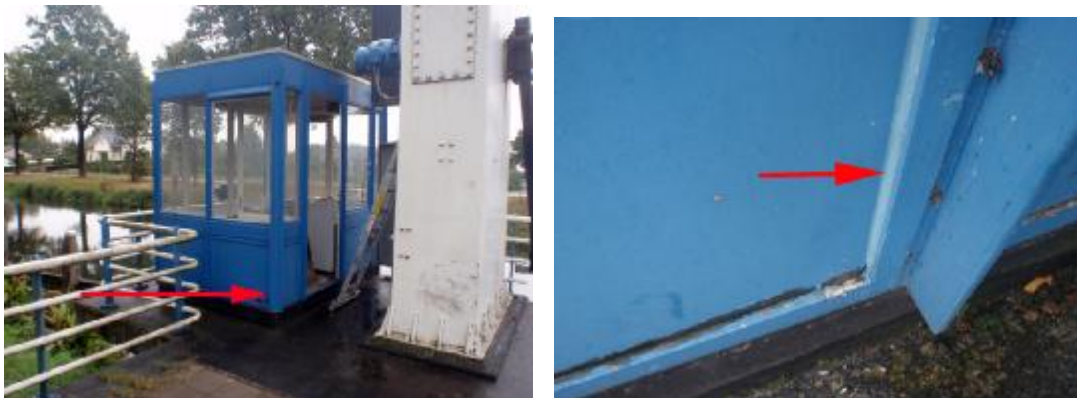
*foto: 2, afdichting (kit)*

| bron/id | omschrijving | locatie | hoeveelheid<br>(±) <sup>1</sup> | monsterid/<br>volgnr. | analyse | risicoklasse |
|---|---|---|---|---|---|---|
| 2/104769 | afdichting<br>(kit) | bedieningsruimte | 10 m <sup>2</sup> | 58397/MM3 | anthofylliet 2-5% | 1 |

Het betreft asbesthoudende kit rond de sandwichbeplating in de buitenwand van het brugwachterhuis.

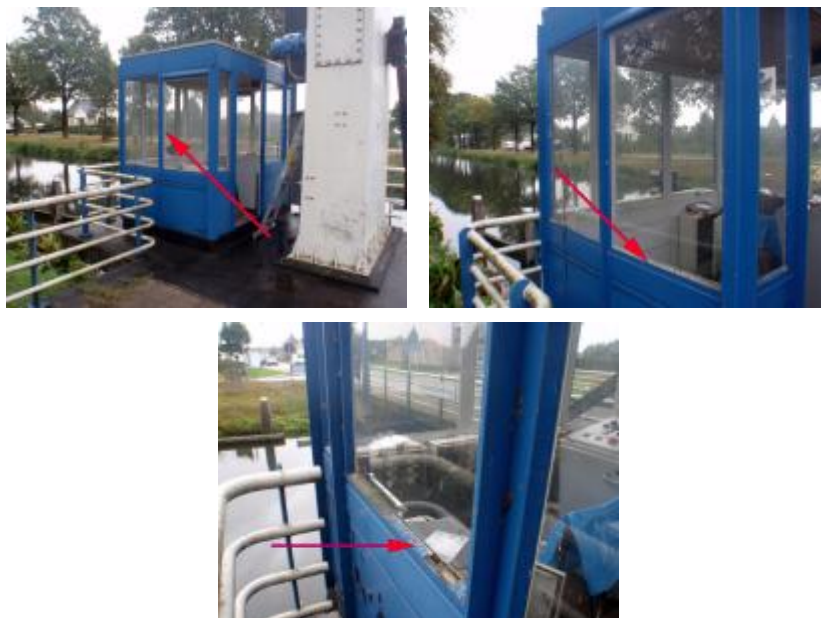
*foto: 3, afdichting (kit)*

| bron/id | omschrijving | locatie | hoeveelheid<br>(±) <sup>1</sup> | monsterid/<br>volgnr. | analyse | risicoklasse |
|---|---|---|---|---|---|---|
| 3/104771 | afdichting<br>(kit) | bedieningsruimte | 15 m <sup>2</sup> | 58398/MM4 | anthofylliet 2-5% | 1 |

Het betreft asbesthoudende kit rond de ramen aan de buitenkant van het brugwachterhuis.

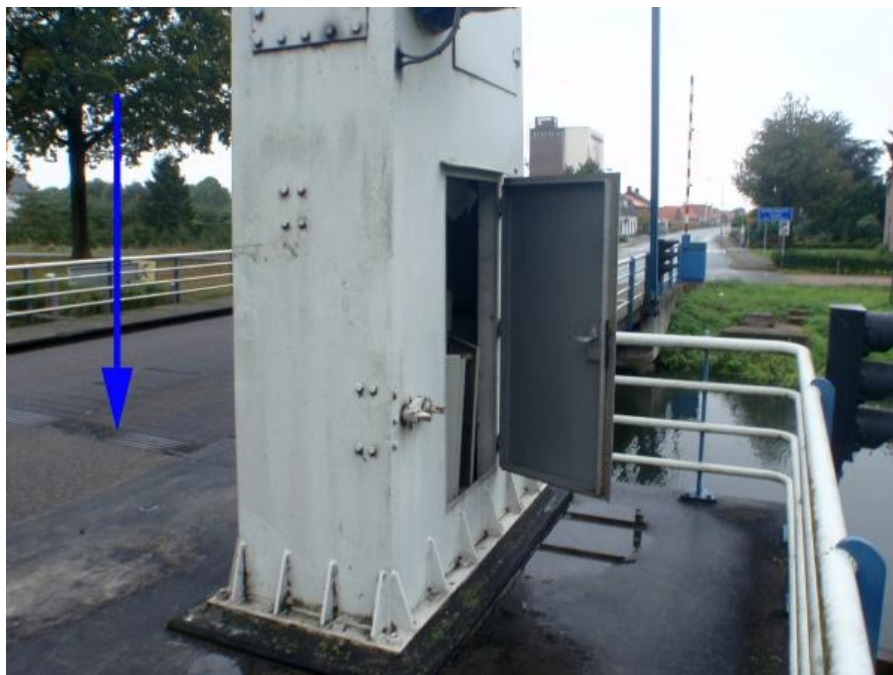
*foto: 4, afsmeerlaag (bitumen)*

Het betreft een niet-asbesthoudende bitumenlaag welke is aangebracht op de aanrijbalken van de brug.

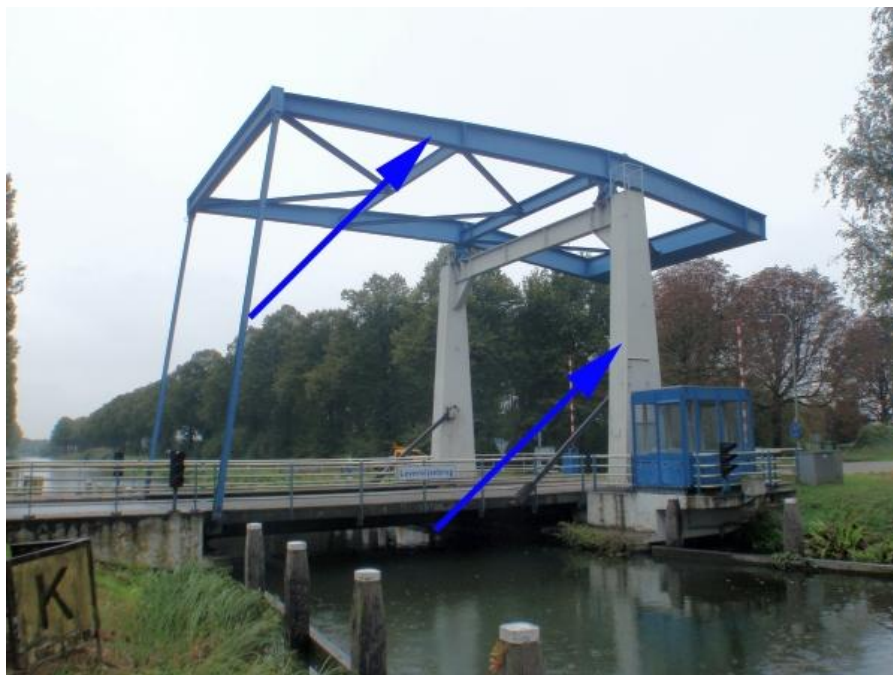
*foto: 5, afsmeerlaag (coating)*

Het betreft een niet-asbesthoudende coating smeerlaag op de bovenzijde van de brug.

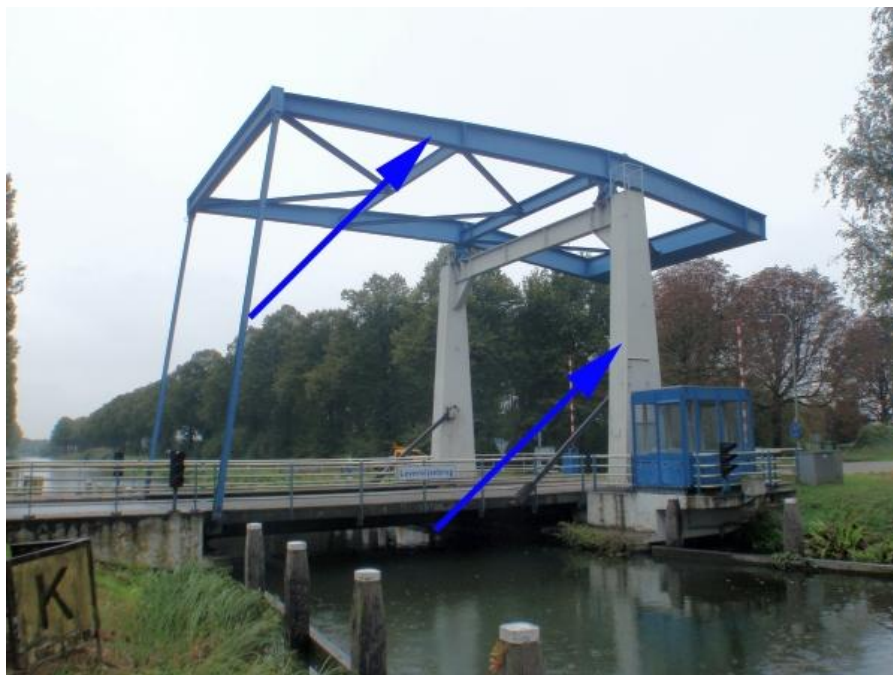
*foto: 6, verflaag (verf)*

Het betreft niet-asbesthoudende verflagen die op de gehele brug zijn aangebracht.

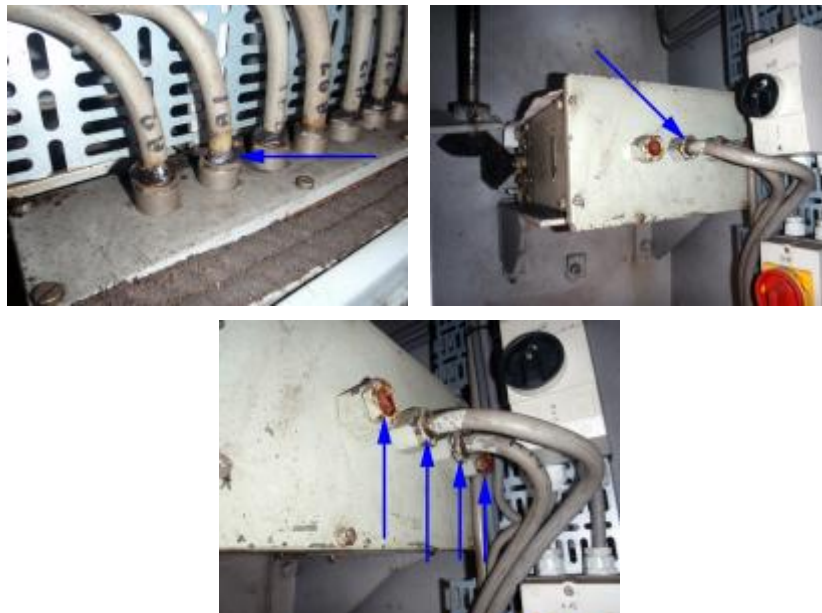
*foto: 7, afdichting (kit)*

Het betreft niet-asbesthoudende kit ter bescherming en afdichting van de elektriciteitskabelwartels van de brug.

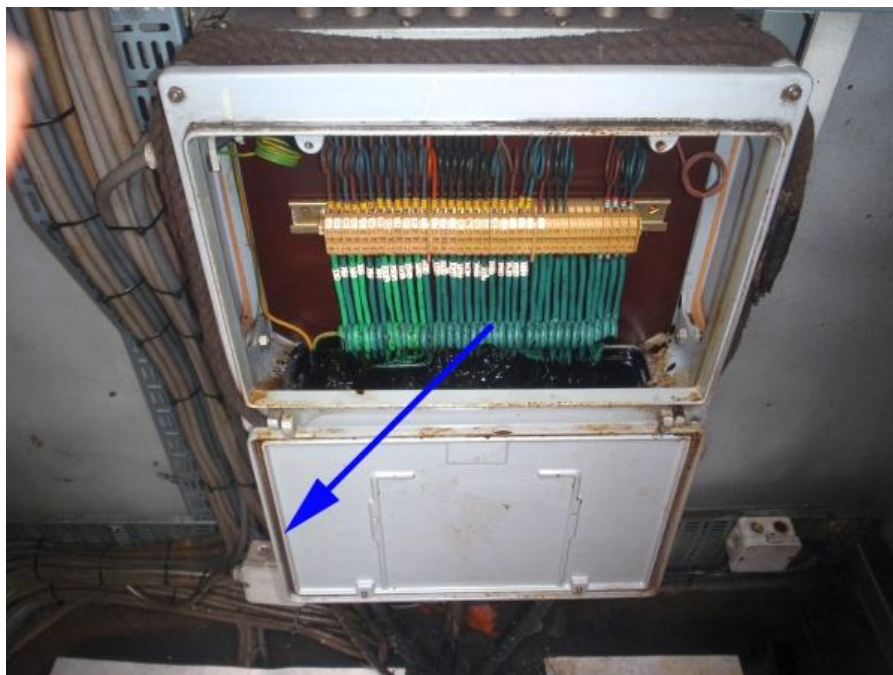
*foto: 8, afdichting (koord)*

Het betreft niet-asbesthoudend afdichtingkoord in de deksel van de voedingskast.

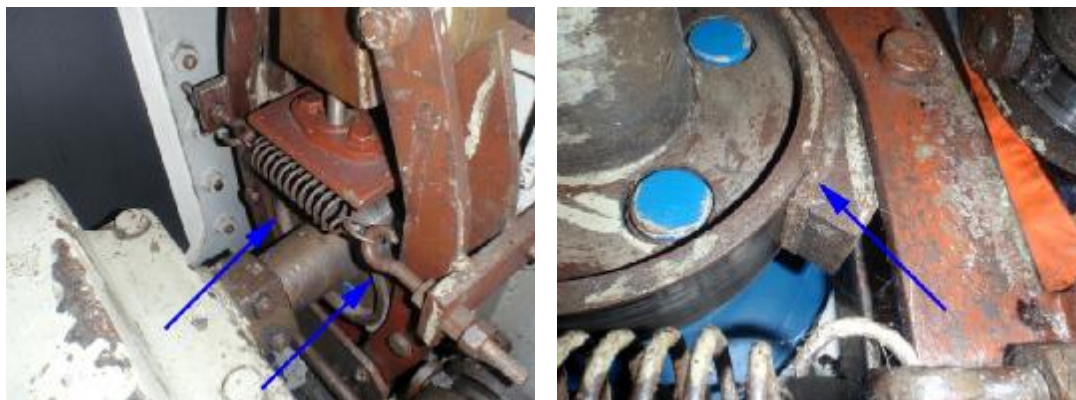
*foto: 9, remschoen*

Het betreft niet-asbesthoudend frictiemateriaal (remschoen). Het monster is genomen van één van de remschoenen in de westelijke brugmast.

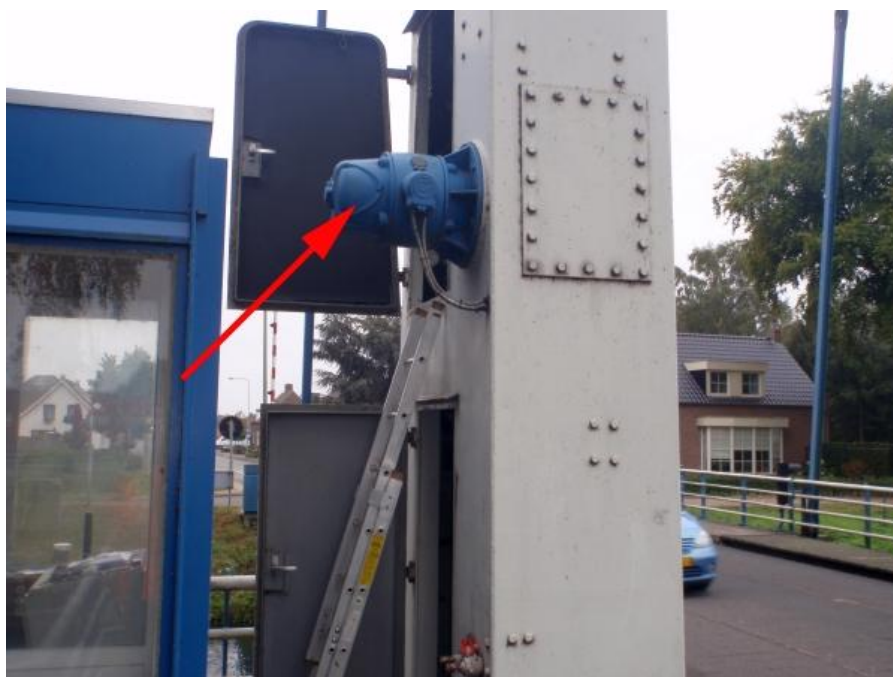
*foto: 10, technische installatie (onderdelen)*

| bron/id | omschrijving | locatie | hoeveelheid<br>(±) <sup>1</sup> | monsterid/<br>volgnr. | analyse | risicoklasse |
|---|---|---|---|---|---|---|
| 10/104779 | technische<br>installatie<br>(onderdelen) | installatie | 2 stuks | 58405/MM10 | asbestverdacht | 1 |

Het betreft de hefmotoren, tandwielkasten en bijbehorende installaties. Deze worden in beide brugmasten aangetroffen. Inwendig kunnen in deze installatie asbesthoudende toepassingen verwerkt zijn. Vanwege het in gebruik zijn waren de units niet te bemonsteren. Van één pakking ter plaatse van een kijkglas is een monster genomen dat bij analyse niet asbesthoudend is gebleken. Dit monster mag echter niet als representatief voor de gehele installatie worden gezien.

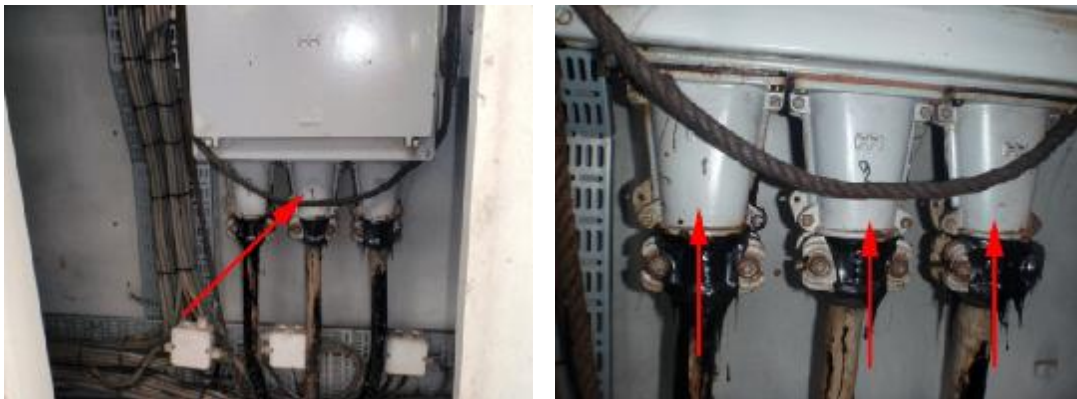
*foto: 11, technische installatie (onderdelen)*

| bron/id | omschrijving | locatie | hoeveelheid<br>(±) <sup>1</sup> | monsterid/<br>volgnr. | analyse | risicoklasse |
|---|---|---|---|---|---|---|
| 11/104782 | technische<br>installatie<br>(onderdelen) | installatie | 3 stuks | n.v.t. | asbestverdacht | 1 |

Het betreft een drietal trekontlastingen in de oostelijke brugmast. In de randen van deze trekontlastingen kan asbesthoudend koord toegepast zijn. Verder kan ook de bitumen asbesthoudend zijn. Derhalve dienen deze als asbestverdacht te worden beschouwd.

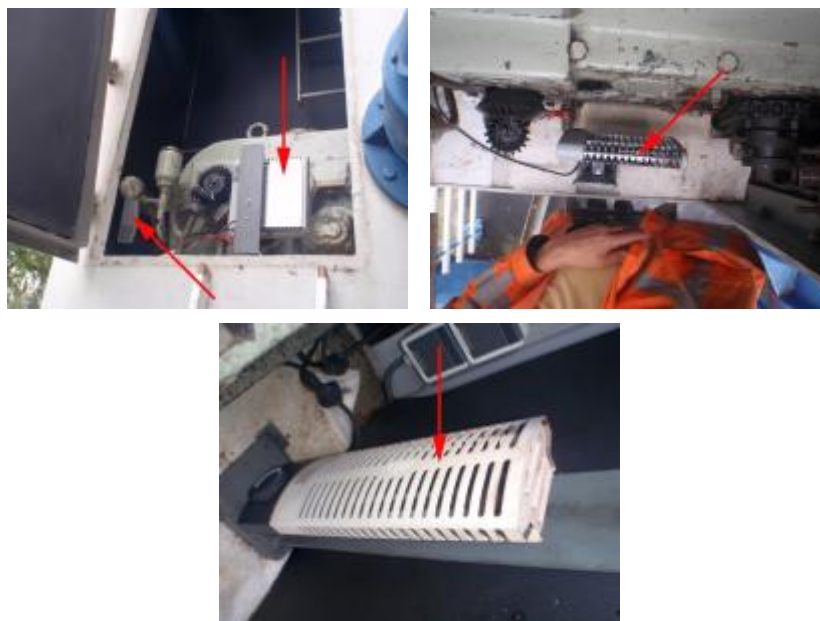
*foto: 12, luchtverhitter (onderdelen)*

| bron/id | omschrijving | locatie | hoeveelheid<br>(±) <sup>1</sup> | monsterid/<br>volgnr. | analyse | risicoklasse |
|---|---|---|---|---|---|---|
| 12/104785 | luchtverhitter<br>(onderdelen) | installatie,<br>machiniekamer<br>brug | 6 stuks | 58410/MM12 | asbestverdacht | 1 |

Het betreft een zestal luchtverhitters. Vijf zijn aangetroffen in de "machine kamers". Van één is het merk Frico. Van de anderen is het merk/type Heller/FSK 505 . De zesde luchtverhitter is aangetroffen onderin een schakelkast in de westelijk brugmast. Het merk is Inventum. Verder zijn in het brugwachterhuis twee losse plaatverwarmingen van het merk Dimplex aangetroffen.
