# Rapportage Asbestinventarisatie TYPE A

## Niesakkerbrug

gelegen over de Noordervaart te Nederweert

RWS (58A-103-01)

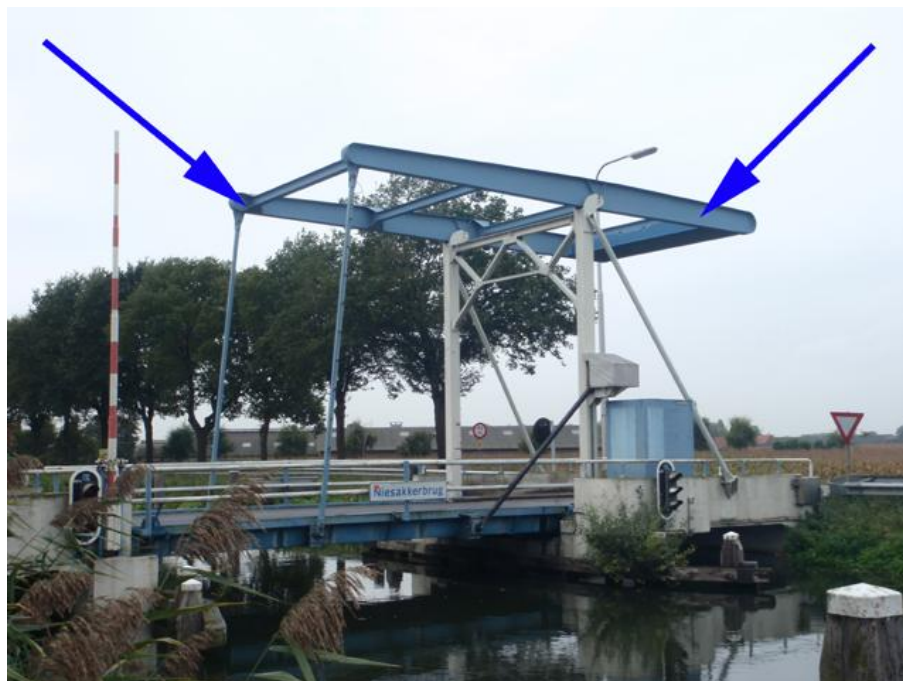
*foto: 1, verflaag (verf)*

| Bron 1, verflaag (verf) | Bron ID (EVA): 104670 |

| conditie : | lokaal beschadigd |

| asbest | percentage |
|---|---|
| geen asbest | < 0,1% (geen) |

Het betreft niet-asbesthoudende verflagen van de brug.

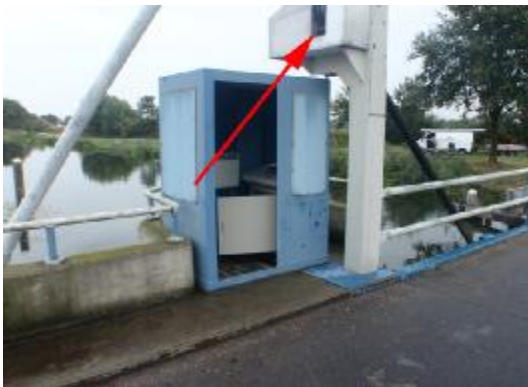
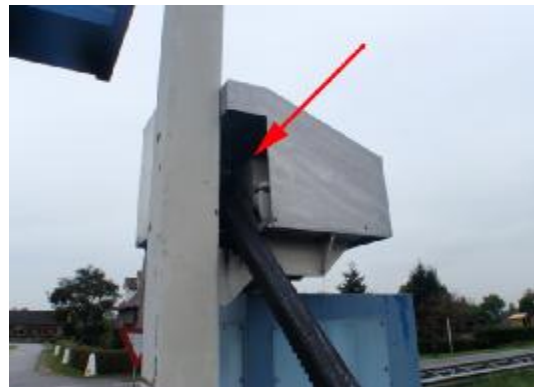
*foto: 2, technische installatie (onderdelen)*

| <b>Bron 2, technische installatie (onderdelen)</b> | <b>Bron ID (EVA): 104672</b> |

| risicoklasse : | 1 |

| asbest | percentage |
|---|---|
| asbestverdacht | onbekend |

Het betreft een asbestverdachte elektramotor welke dient voor de aandrijving van de brug. Gezien de staat en ouderdom bestaat de kans dat hierin asbesthoudende onderdelen zijn verwerkt zoals: koord, pakking en/of frictiemateriaal.

| bron/id | omschrijving | verwijdering | opmerkingen sanering |
|---|---|---|---|
| 2/104672 | onderdelen, technische installatie | direct verpakken | geen |
