# Rapportage Asbestinventarisatie TYPE A

## Sluis Hulzen

Noordervaart te Nederweert

**projectnummer** : PAI-16733  
**locatieomschrijving** : Sluis Hulzen 58A-351-01, gebouw ID (EVA): 409317  
**projectcoördinator** : mevrouw S. Zuyderwijk  
**versie** : 1.0

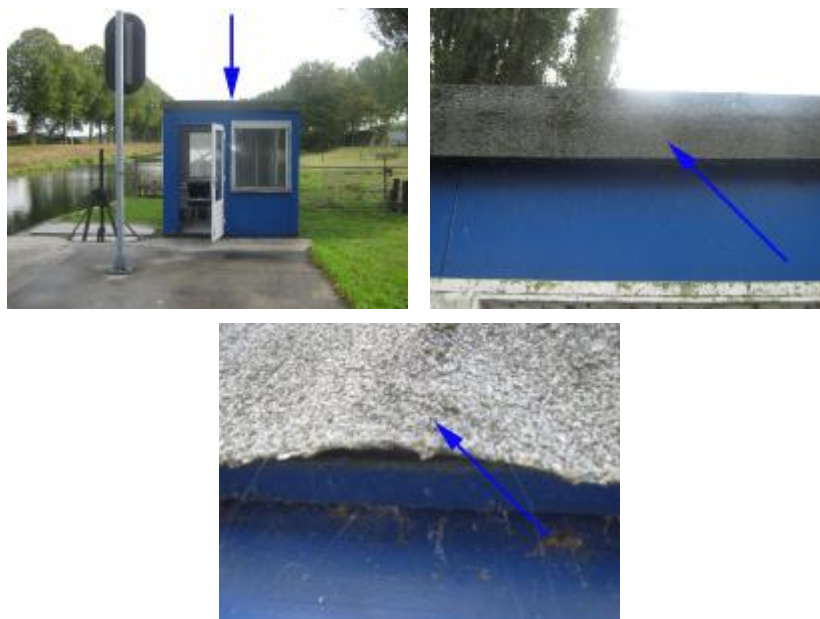
*foto: 1, dakbedekking (bitumen)*

| conditie : | licht beschadigd |

| asbest | percentage |
|---|---|
| geen asbest | < 0,1% (geen) |

Het betreft de bovenste laag dakbedekking van het wachthuis. Uitsluitend de bovenste laag is bemonsterd in verband met lekkage. Indien voorafgaand aan sloop een afwijkende oude laag dakbedekking aanwezig is dient deze bemonsterd te worden. De mogelijkheid bestaat dat voormalige dakbedekking restanten en lijmlagen aanwezig en asbesthoudend kunnen zijn.

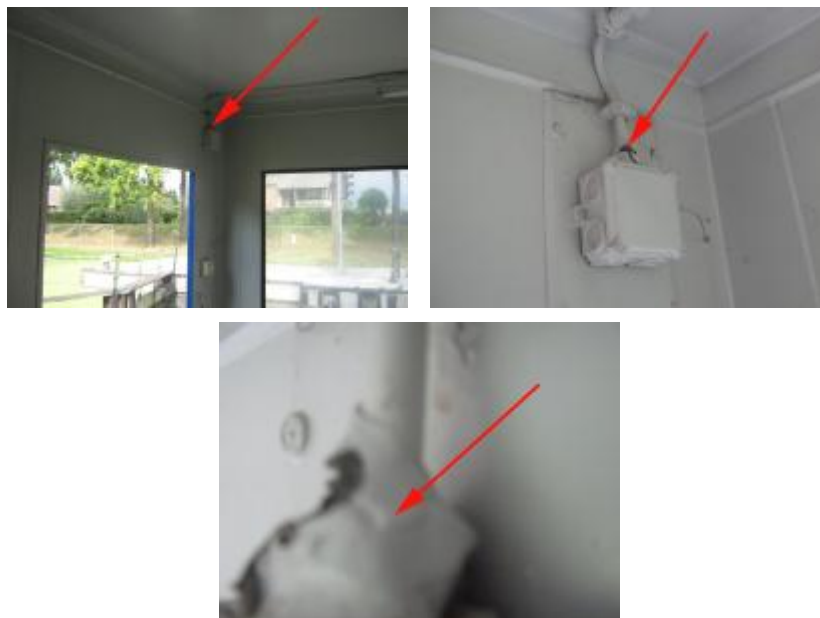
*foto: 2, afdichting (kit)*

| conditie : | licht beschadigd |
| risicoklasse : | 1 |

| asbest | percentage |
|---|---|
| chrysotiel | 2-5% |

Het betreft asbesthoudende afdichtingkit in een kabelwartel die zich in het wachthuis bevindt.

| aanbeveling : | geen direct risico |

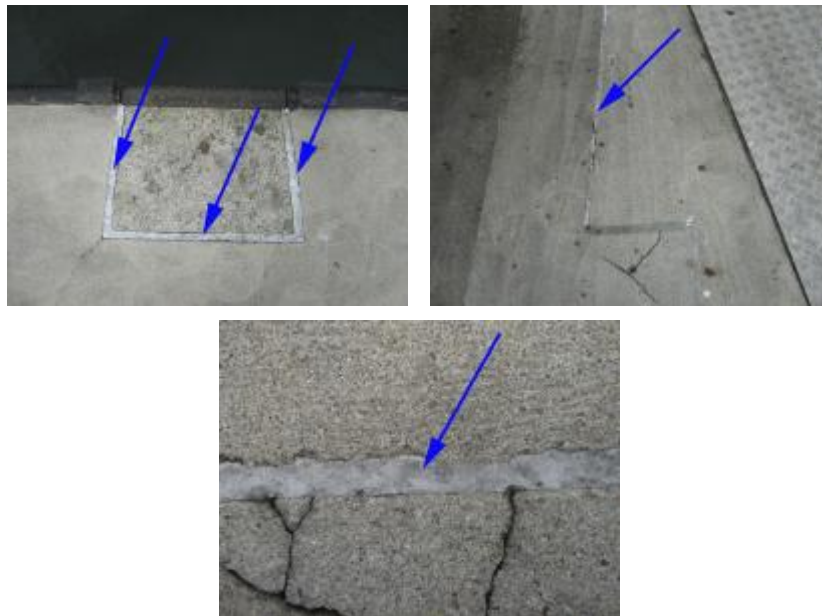
*foto: 3, afdichting (kit)*

| conditie : | licht beschadigd |

| asbest | percentage |
|---|---|
| geen asbest | < 0,1% (geen) |

Het betreft niet-asbesthoudende afdichtingkit in de dilatatievoegen over het gehele onderzoeksgebied.

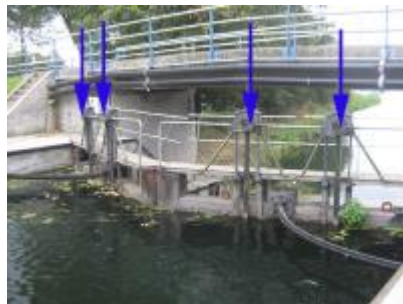
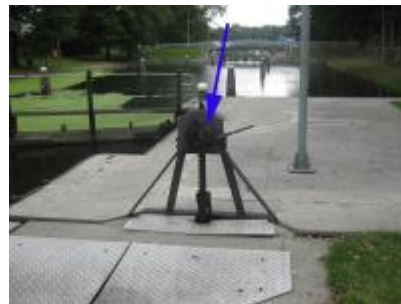
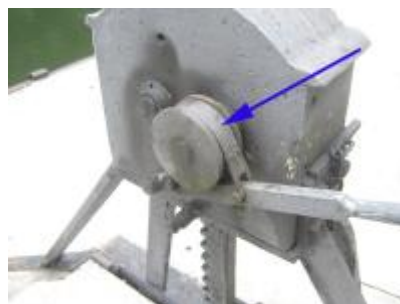
*foto: 4, remschoen (frictiemateriaal)*

| conditie : | zwaar beschadigd |

| asbest | percentage |
|---|---|
| geen asbest | < 0,1% (geen) |

Het betreft niet asbesthoudende handmatig bediende remmen van de sluiskleppen.

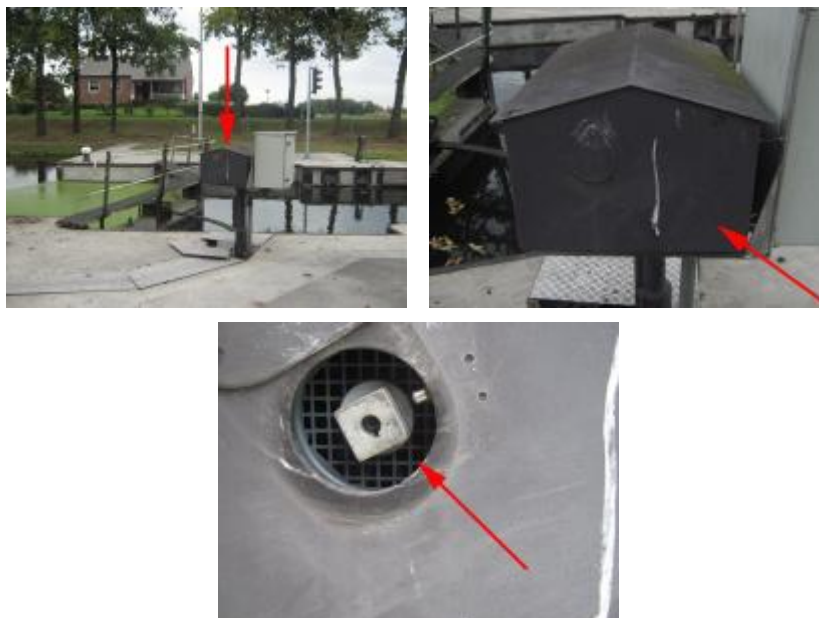
*foto: 5, technische installatie (onderdelen)*

| risicoklasse : | 1 |

| asbest | percentage |
|---|---|
| asbestverdacht | onbekend |

Het betreft elektra motoren, die dienen als aandrijving van de sluisdeuren. Gezien de ouderdom bestaat de kans dat hierin asbesthoudende toepassingen zijn verwerkt zoals koord en/of pakkingen.

| aanbeveling : | geen direct risico, beheersplan opstellen is aan te bevelen |
