**Asbestinventarisatie (Pompheusje)  
Flevokust haven Karperweg, (Sectie H, per-  
ceelnummer 2471 kadestrale gemeente  
LLS00) te Lelystad**

P04005-2

| <b>Datum</b> | 05-07-2022 | |

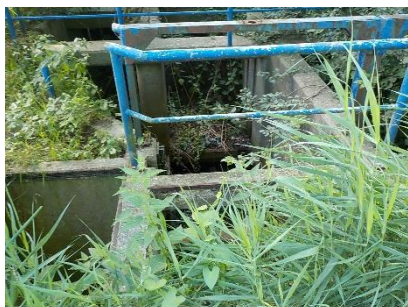
*foto 1: betonnen constructie uit-  
stroombak*

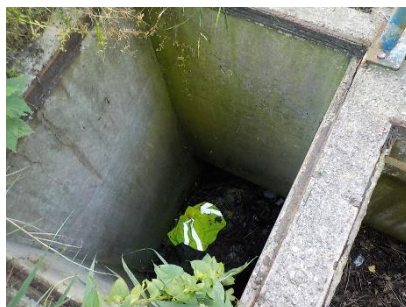
*foto 2: betonnen constructie uit-  
stroombak*

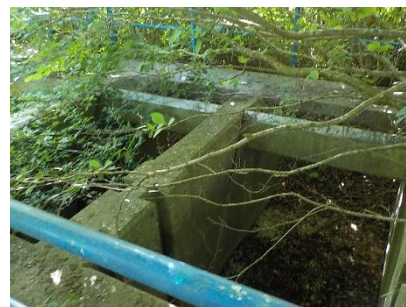
*foto 3: betonnen constructie uit-  
stroombak*

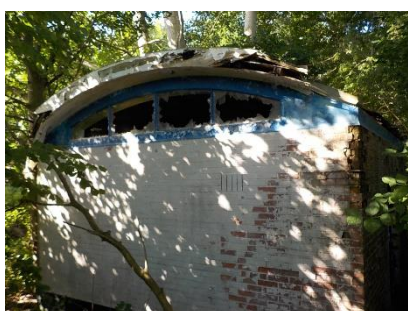
*foto 4: stopverf in Kozijnen niet  
verdacht*

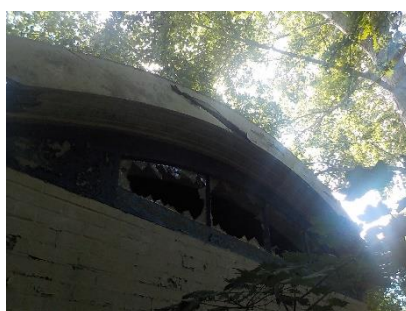
*foto 5: stopverf in Kozijnen niet  
verdacht*

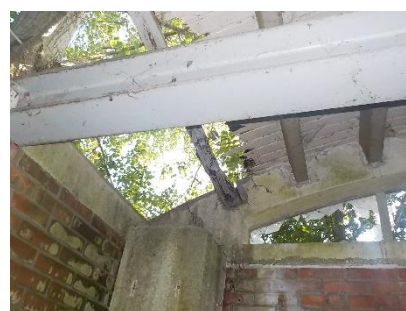
*foto 6: houten dakconstructie met  
niet verdachte dak bitumen*

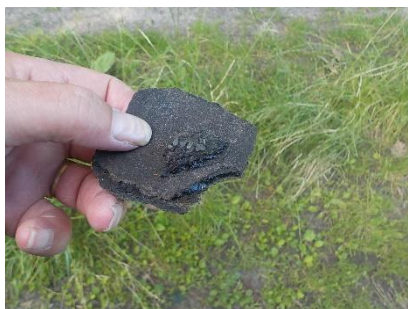
*foto 7: niet verdachte dak bitumen*

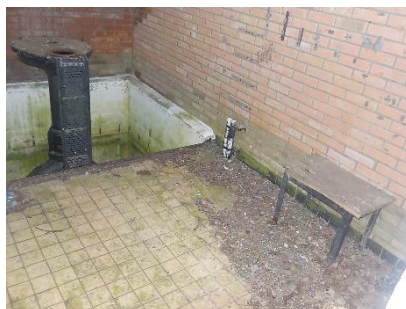
*foto 8: muren metselwerk vloer  
beton met tegels*

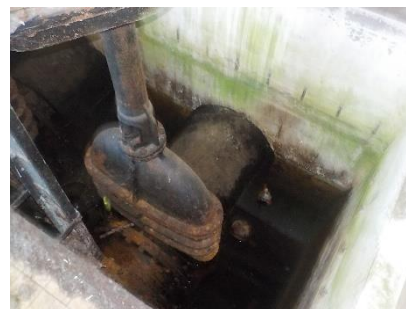
*foto 9: stalen doorvoeren in pomp-  
huisje*
