## Asbestinventarisatie

Flevokust haven Karperweg (sectie H perceelnummer 2875 kadestralegemeente LLS00), te Lelystad

P04005

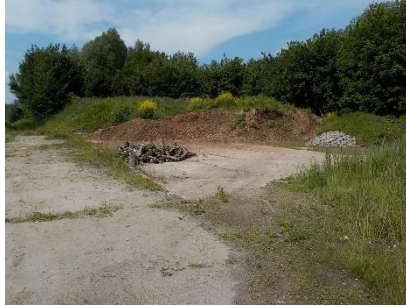
*foto 1: beton vloer voormalige  
loods*

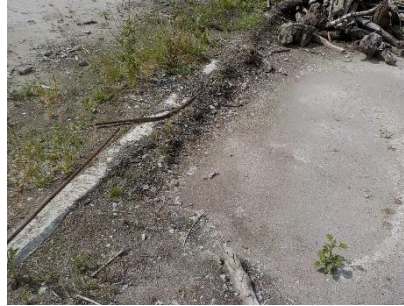
*foto 2: beton vloer voormalige  
loods*

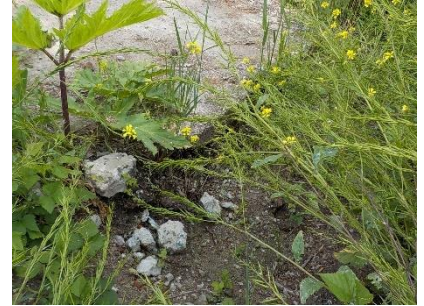
*foto 3: beton vloer voormalige  
loods*

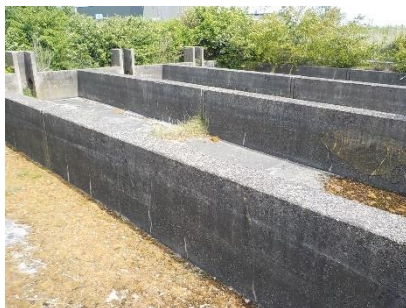
*foto 4: betonnen kweekbakken*

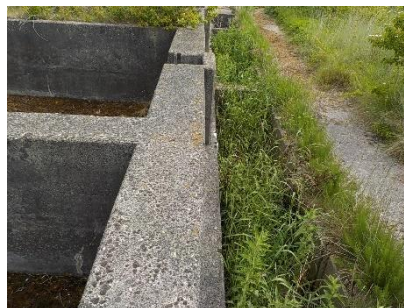
*foto 5: betonnen kweekbakken*

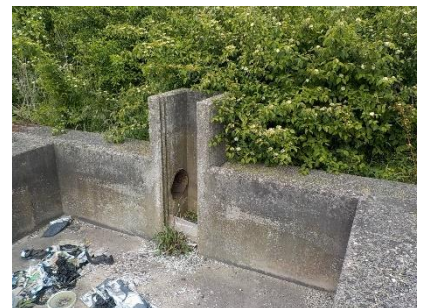
*foto 6: betonnen kweekbakken  
met stalen doorvoer buis*

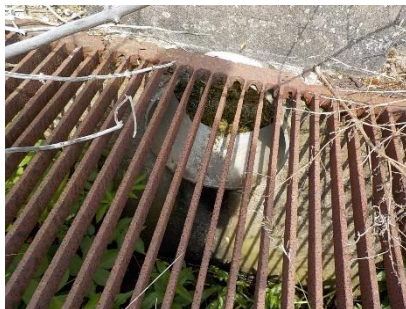
*foto 7: betonnen kweekbakken  
met PVC doorvoer buis*

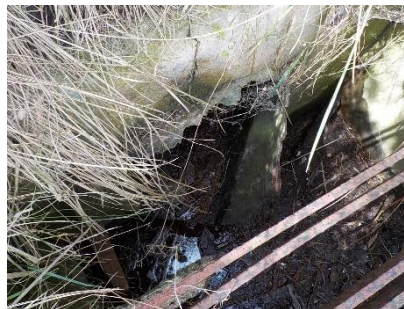
*foto 8: betonnen kweekbakken  
met stalen doorvoer buis*

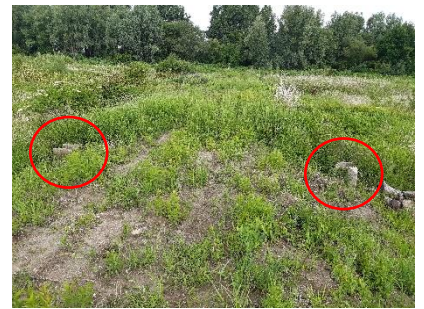
*foto 9: Verbindingsstukken tussen de  
voormalige kweekbassins met stalen  
buis doorvoer*

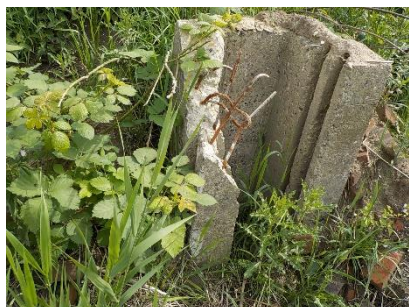
*foto 100:* Verbindingsstukken tussen de voormalige kweekbassins met stalen doorvoer

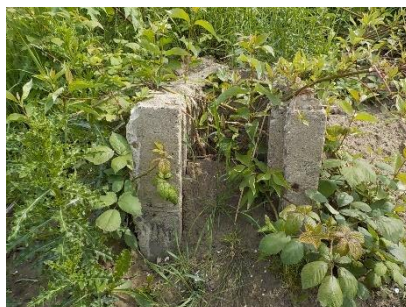
*foto 11:* Verbindingsstukken tussen de voormalige kweekbassins met stalen doorvoer

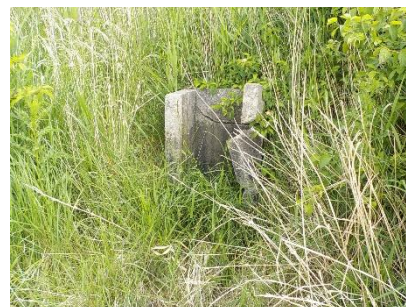
*foto 12:* Verbindingsstukken tussen de voormalige kweekbassins met stalen doorvoer

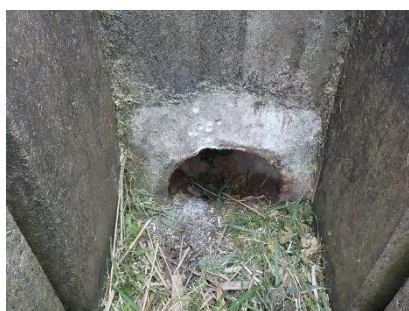
*foto 13:* Verbindingsstukken tussen de voormalige kweekbassins met stalen doorvoer

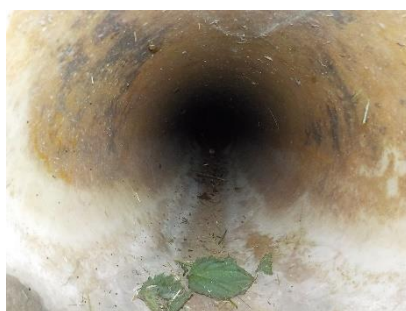
*foto 14:* Verbindingsstukken tussen de voormalige kweekbassins met stalen doorvoer

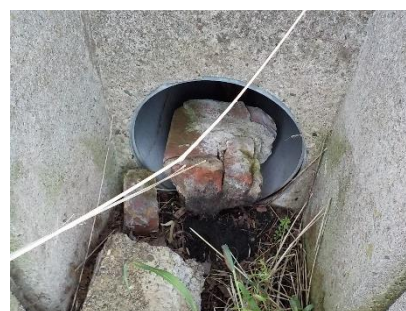
*foto 15:* Verbindingsstukken tussen de voormalige kweekbassins met PVC doorvoer

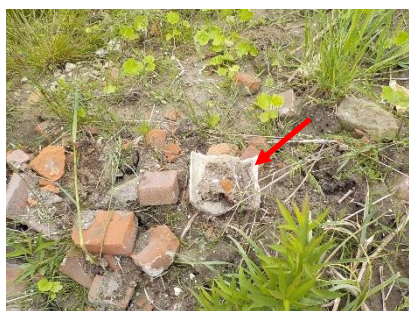
| Ruimte/gebied | Onderzocht | Opmerkingen |
|---|---|---|
| Overig terrein | Nee | Overig terrein (dijken en de voormalige waterbassins), welke sterk begroeid zijn, behoren niet tot het onderzoeksgebied en zijn dus niet meegenomen tijdens de inventarisatie.<br>Buiten het onderzoeksgebied van het uitgevoerde asbestinventarisatie is op diverse plekken op het terrein asbestverdacht (zwerf) materiaal, welke niet herleidbaar is aan de onderzochte objecten/ kunstwerken, op het maaiveld aangetroffen. BK Ingenieurs (projectnummer 214258 d.d. 18 maart 2022) heeft reeds een bodem- en NEN5707 onderzoek uitgevoerd op deze locatie. |

*foto 16:* zwerf asbest op het maai-veld overige terrein (valt buiten onderzoeksgebied)

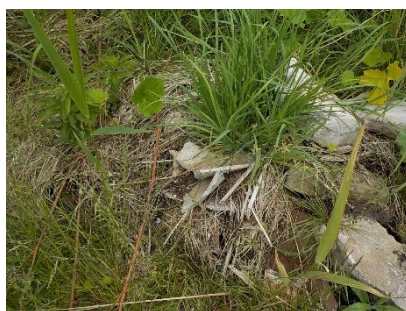
*foto 17:* zwerf asbest op het maai-veld overige terrein (valt buiten onderzoeksgebied)

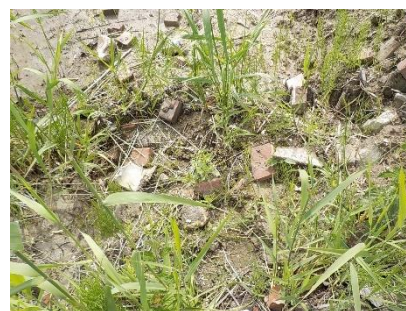
*foto 18:* zwerf asbest op het maai-veld overige terrein (valt buiten onderzoeksgebied)
