SW bedrijf WVS  
Bosstraat 81  
4704 RL Roosendaal

## RISICOANALYSE

Risicolocatie : SW bedrijf WVS  
Ravelstraat 145  
4614 XG Bergen op Zoom

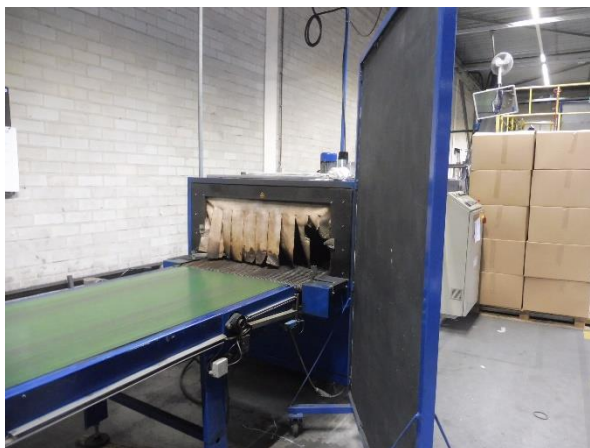
Krimptunnel.
