## RISICOANALYSE

Risicolocatie : SW bedrijf WVS  
Bosstraat 48  
4704 RL Roosendaal

Uw kenmerk : -  
Dossiernummer : F\_4704 RL48\_F19012  
CEA-code : 910  
SBI-code : 32991  
Naw-nummer : 4704 RL48  
Contactpersoon : de heer C.M.M.J. Kas, Assurantiebeheerder  
Contactpersoon intermediair : de heer W. Litjens, Raetsheren van Orden B.V.  
Inspectiedatum : 16 mei 2022  
Rapportdatum : 24 mei 2022; laatste wijziging 23 juni 2022  
Bij bezoek aanwezig : contactpersoon relatie en intermediair  
Adviseur : de heer T. Kreuk  
Controleur : de heer R.E. Koster RRP®

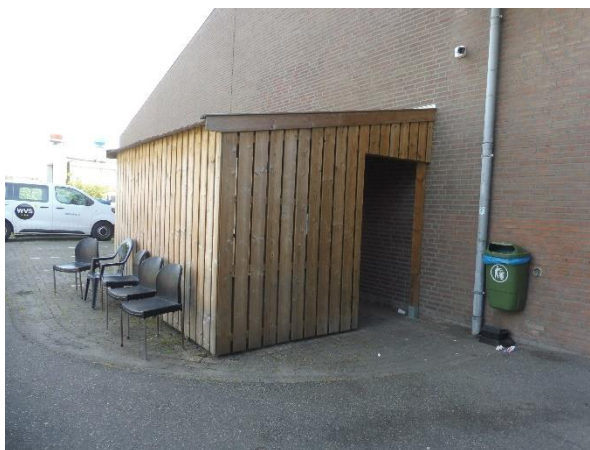
Een rokers voorziening.

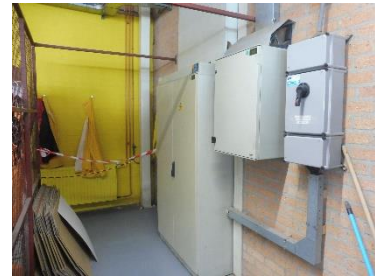
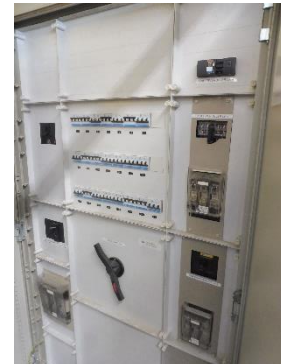
### 0522/01 Keuring elektrische installatie (NTA 8220, Scope 10) Eerstvolgende

| Onderhoud/keuring | periodiek conform de NEN 3140, inclusief een thermografisch onderzoek. De laatste keuring heeft plaatsgevonden in 2019. De rapportage is ingezien, de geconstateerde gebreken zijn niet hersteld. De herinspectiefrequentie is bepaald op 3 jaar. Er is preventie opgenomen.<br><br>Aanvullend worden er jaarlijks thermografische keuringen uitgevoerd. Ook de elektrische (hand)gereedschappen worden jaarlijks overeenkomstig de NEN 3140 gekeurd. |

- 01.01E De elektrische installatie periodiek keuren volgens SCIOS Scope 10 op basis van de NTA 8220. Zijn er afwijkingen geconstateerd, dan deze gebreken laten verhelpen binnen de termijnen, genoemd in de rapportage. De ondertekende herstelverklaring toesturen naar uw contactpersoon van uw verzekeraar. Tevens deze herstelverklaring buiten uw bedrijfsgebouw opslaan, zodat in geval er een brandschade ontstaat, waarvan de schade mogelijk wordt toegewezen aan de elektrische installatie, deze altijd kan worden overlegd.

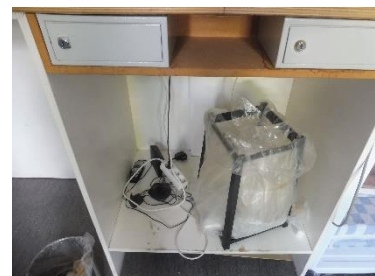
### 0522/01 Elektrische installatie (verlengsnoeren)

- 01.02E Op enkele plaatsen wordt gebruik gemaakt van verlengsnoeren en kabelhaspels. Door veelvuldig gebruik van deze tijdelijke aansluitingen kan, vanwege overbelasting van de kabels, een brand ontstaan. Ter voorkoming van deze situatie is het noodzakelijk dat het gebruik van verlengsnoeren en kabelhaspels tot een minimum wordt beperkt.

Algemeen geldt: vast opgestelde installaties uitsluitend aansluiten op een vaste 230V of 380V aansluiting, conform de NEN 1010 en verlengsnoeren alleen gebruiken als een elektrisch apparaat tijdelijk (maximaal enkele dagen) van stroom moet worden voorzien. Het verlengsnoer afstemmen op het vermogen van het apparaat, deze niet doorkoppelen en de kabelhaspels altijd volledig afrollen.

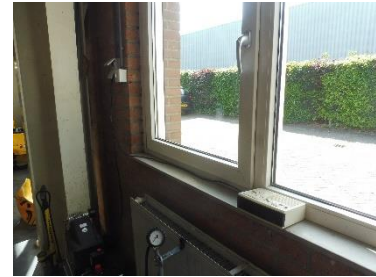
## 0522/01 Privéapparaten

- 01.03A Door het personeel worden privéapparaten / radio's en/of andere ontstekingsbronnen in het bedrijf gebruikt. Deze elektrische apparaten kunnen worden getypeerd als onbeheersbare ontstekingsbronnen, omdat deze buiten het reguliere onderhoud vallen.

Verbied het gebruik van dit soort huishoudelijke apparaten binnen het bedrijf en verwijder aanwezige apparaten of onderwerp deze apparaten aan de jaarlijkse NEN3140 keuring (actueelste versie).

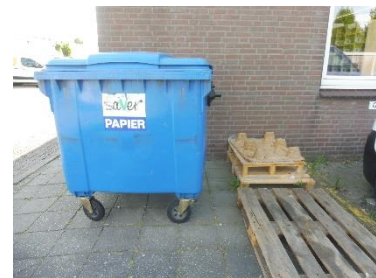
## 0522/02 Afvalbehandeling (binnen en buiten)

| Afvalbehandeling | het afval wordt verzameld in in pandig opgestelde kunststof afvalbakken. Er is preventie voor opgenomen. |

| Brandbare buitenopslag | brandbare buitenopslag ligt of staat tegen de gebouwgevels. Hiervoor is preventie opgenomen. |

- 02.01E De kunststof afvalbakken met name in de werkplaatsen vervangen door metalen afvalbakken in gesloten of branddovende uitvoering, zeker wanneer de afvalbakken na werktijd niet leeg worden achtergelaten. Plaats afvalcontainers ook niet in of onder stellingen, maar ruim vrij van vuurlast op.

De gevels over een afstand van 10 meter vrijhouden van brandbare materialen en afvalcontainers. Anders in een geheel metalen uitvoering met afgesloten en nawerkijd geborgde deksels (met deugdelijke hangsloten).

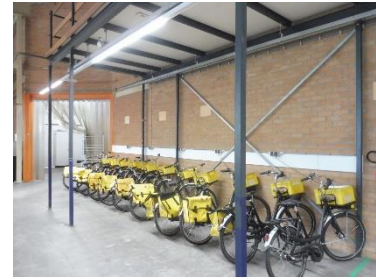
## 0522/03 Lithium accu's (fietsen)

- opladen van elektrische fietsaccu's. Hiervoor is preventie opgenomen.

- 03.01E Cluster niet meer dan 5 eenheden naast elkaar, tussen de clusters minimaal 50 centimeter vrije ruimte hanteren en onder het directe bereik van automatische branddetectie op basis van rook.

Men kan de eenheden ook brandwerend van elkaar separeren zodat een brand in één van de batterijen niet direct zal zorgen voor een snelle branduitbreiding en omvangrijke schade. Een voorbeeld voor een brandwerende separatie is een 'fietsenstalling' waarbij de fiets, met uitzondering van het voorwiel, in een stalling staat. Deze stallingen worden brandwerend uitgevoerd, met voldoende hoge brandwerende schotten tussen de fietsen. Zodanig dat het mogelijk is om meerdere fietsen naast elkaar te stallen zonder dat dit teveel ruimte in beslag neemt. Houdt in dit geval wel rekening met forse roetschade.

Een andere mogelijkheid is om de eenheden te stallen in een brandwerende (schuif)kast van minimaal 60 min conform NEN-EN-14470-1 die ingericht is als stalling met automatische branddetectie. Indien de brandwerende voorziening een grotere netto inhoud heeft dan 1 m<sup>3</sup> dan behoort deze te voldoen aan de NEN 6069, zoals staat beschreven in de PGS 15.

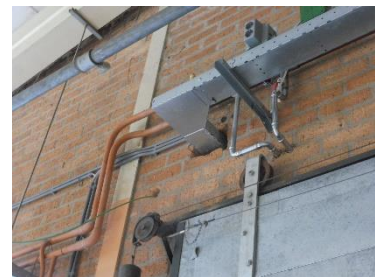
## 0522/05 Kabeldoorvoeren (brandwerend)

- 05.01A De doorvoeren in de brandwerende scheidingen zijn niet of onvoldoende brandwerend meer afgedicht. Hierdoor kan rook, roet, hitte of vuur zich door de diverse brandcompartimenten verspreiden. Ter voorkoming van deze doorslag, de doorvoeren, door een daartoe erkend bedrijf laten afdichten met daarvoor bestemd brandwerend afdichtingsmateriaal. De weerstand tegen branddoorslag (WBD) van de doorvoeren minimaal gelijk stellen aan de WBD van de brandwand.
- Erkende bedrijven op dit gebied zijn:
- Promat B.V. Utrecht tel. 030 2410770;
  - Applicom Nijmegen tel. 024 3522571.
