SW bedrijf WVS  
Bosstraat 81  
4704 RL Roosendaal

## RISICOANALYSE

Risicolocatie : SW bedrijf WVS  
Bosstraat 81  
4704 RL Roosendaal

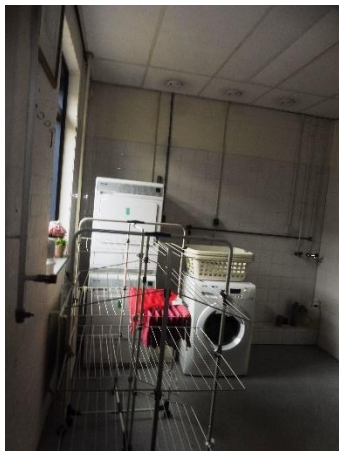
Wassen en was drogen.

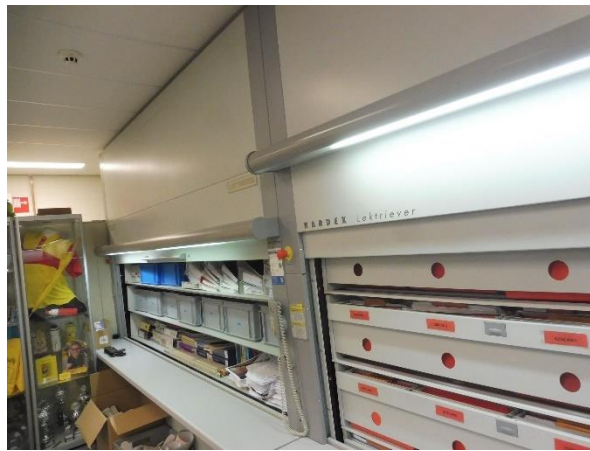
Archiefkastsystemen (kantoor, gebouw 1).

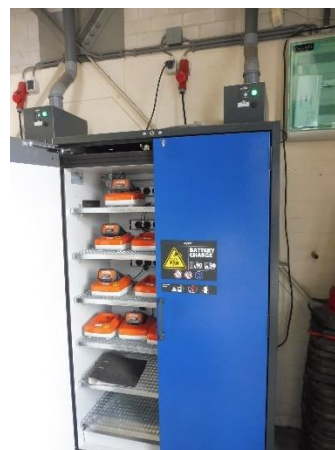
- de acculaders staan niet overal voldoende veilig opgesteld, maar worden wel jaarlijks gekeurd. Aansluitend het bezoek zijn er direct verbeteringen uitgevoerd. Er is ook preventie opgenomen;
- opladen van lithium gereedschapsaccu's in twee specifieke veiligheidskasten (Denos) met oplaadvoorziening en gasafvoer naar buiten;
- opladen van aanhangwagens in de stallingsloods met definitieve aanleg onder constructie tijdens het bezoek.

Opladen van lithium accu's.

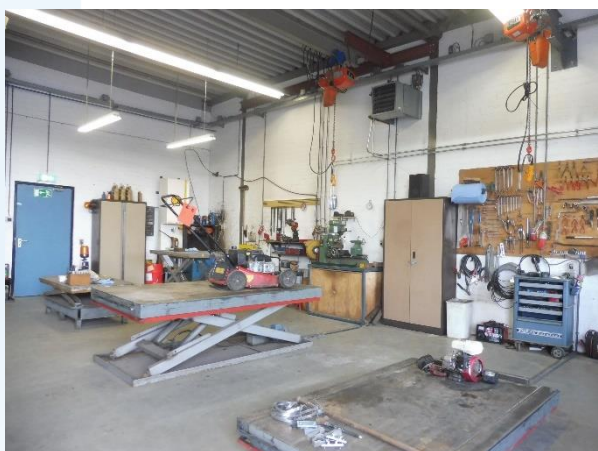
Onderhoudswerkplaatsen.

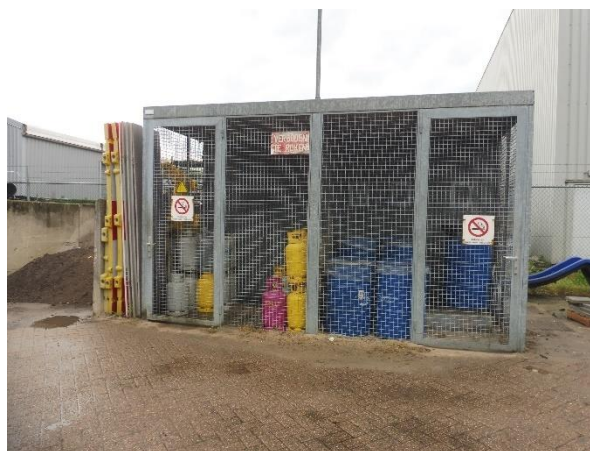
- de gasflessenvoorraad is uitpandig opgeslagen in een daarvoor bestemde gasberging (conform de PGS 15), opgesteld op voldoende afstand van de gebouwgevels.

Gasflessenberging op het middenterrein.
